**ESCUELA SUPERIOR POLITÉCNICA DEL LITORAL**

**“Rehabilitación de las Exclusas, ubicadas en el Estero  
Salado”**

**INFORME DE TRABAJO PROFESIONAL**

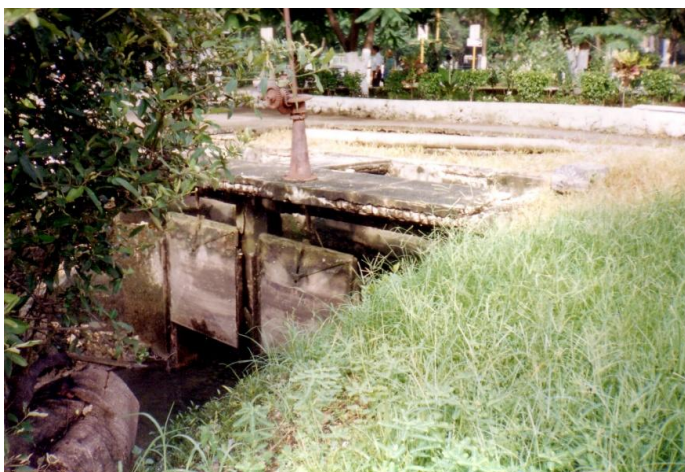
**FIGURA 2.12 ESTADO DE ABANDONO DE LA COMPUERTA**

Compuertas metálicas de hierro gris cubiertas totalmente de óxido, las aristas de los canales y los canales de deslizamientos incompletos, quebradas en mal estado. Sabiendo que son piezas fundidas y que este material tiene buena resistencia a la corrosión en agua de mar, especialmente si tiene matriz ferrítica, se pone en consideración realizar una limpieza por medio de chorro de arena, para establecer la pérdida de espesor por corrosión y de acuerdo con los resultados tomar la decisión de rehabilitarlas o construir nuevas compuertas.

En base a los análisis metalográfico, se estableció que la corrosión era superficial y la disminución del espesor de la placa metálica no era significativa en relación al espesor resistente de cargas hidráulicas, por lo tanto, se decidió rehabilitar las compuertas; decisión con la que estuvo de acuerdo la Consultora.

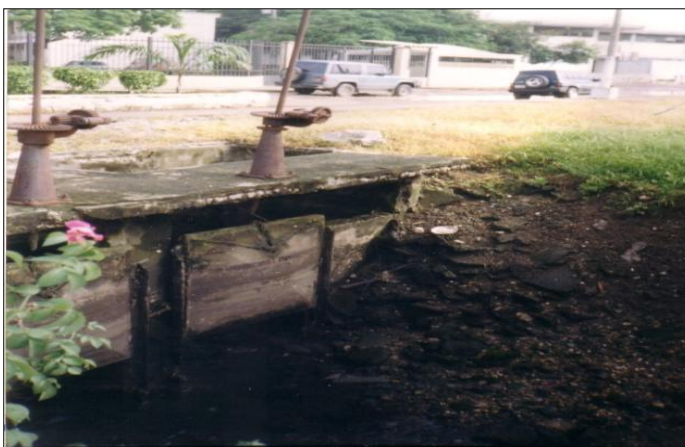
**FIGURA 2.13 VISTA DELAS COMPUERTAS CON LOS  
OPERADORES SIN FUNCIONAMIENTO**

- Los tornillos sinfines incompletos, inservibles.
- Las aristas de los filetes corroídas y desgastadas, inservibles.
- El acoplamiento a rótula con las compuertas sin funcionamiento solidario con la compuerta por efecto del ataque corrosivo inservible.
- El sistema de engranaje de piñones cónicos con ejes a 90 grados se hallaron incompletos, hay que completarlos.
- Los dientes de los piñones corroídos inservibles.

- Manivelas deterioradas.
- El piñón horizontal tipo planetario contenido en la parte superior de la carcasa se encontraba con elementos faltantes (collarines), dientes rotos desgastados y corroídos, inservibles.
- Soportes de las guías de deslizamiento incompletas y totalmente corroídas, hay que reemplazarlos.
- Las guías de deslizamiento incompletas y no utilizables, por reemplazar.
- Marcos perimetrales metálicos empotrados a los orificios del tabique frontal del hormigón totalmente corroídos, por reemplazar.

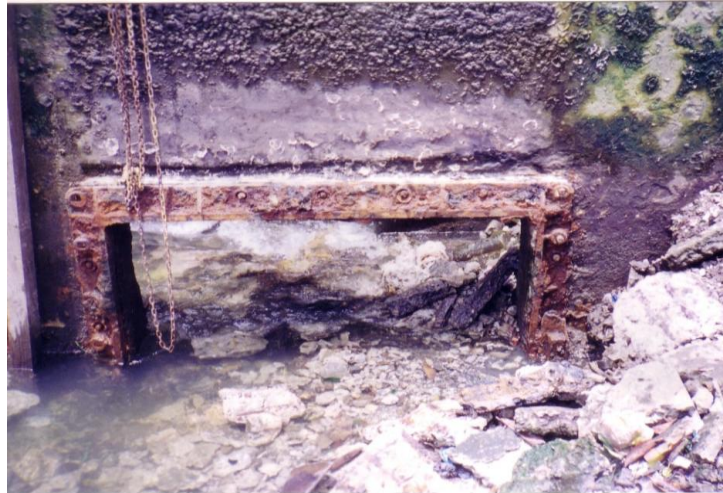
La losa superior se encontraba deteriorada por efectos de abrasión, la cual debía ser reparada.

**FIGURA 2.15 VISTA DE LA ACUMULACIÓN DEL LODO –  
DETERIORO DE PERFILES METÁLICOS**

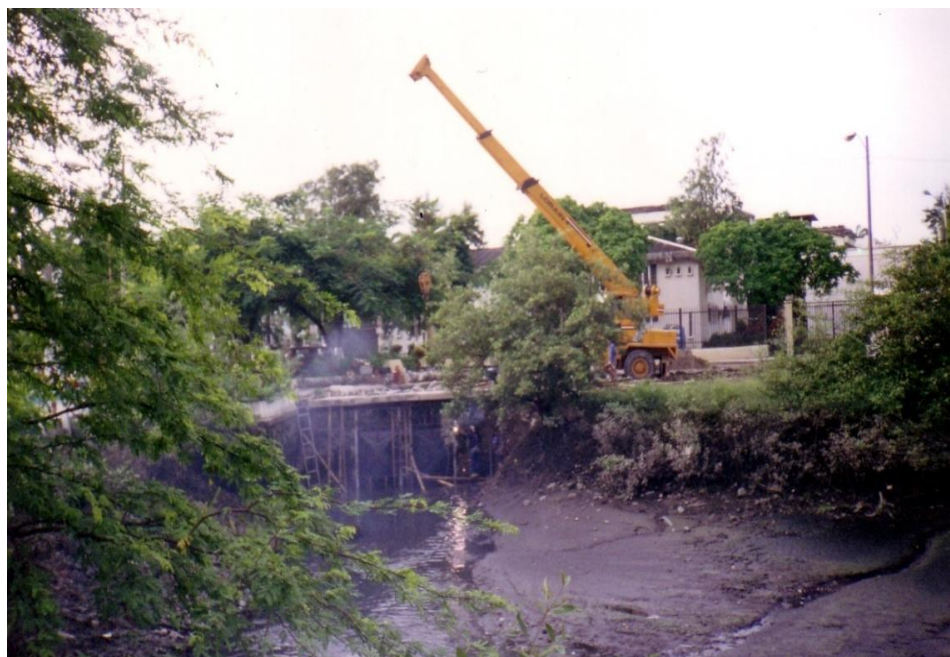
**FIGURA 2.18 DESMONTAJE DE LAS COMPUERTAS**

Habiéndose hecho el desbroce y retirado los escombros y desechos de toda índole, esto es: plásticos, maderas, orgánicos, etc. según foto, se procedió al desmontaje de la estructura, cortando previamente parte de la cornisa de hormigón, acotando y señalando la ubicación de las piezas y obteniendo muestras para el respectivo análisis metalográfico.

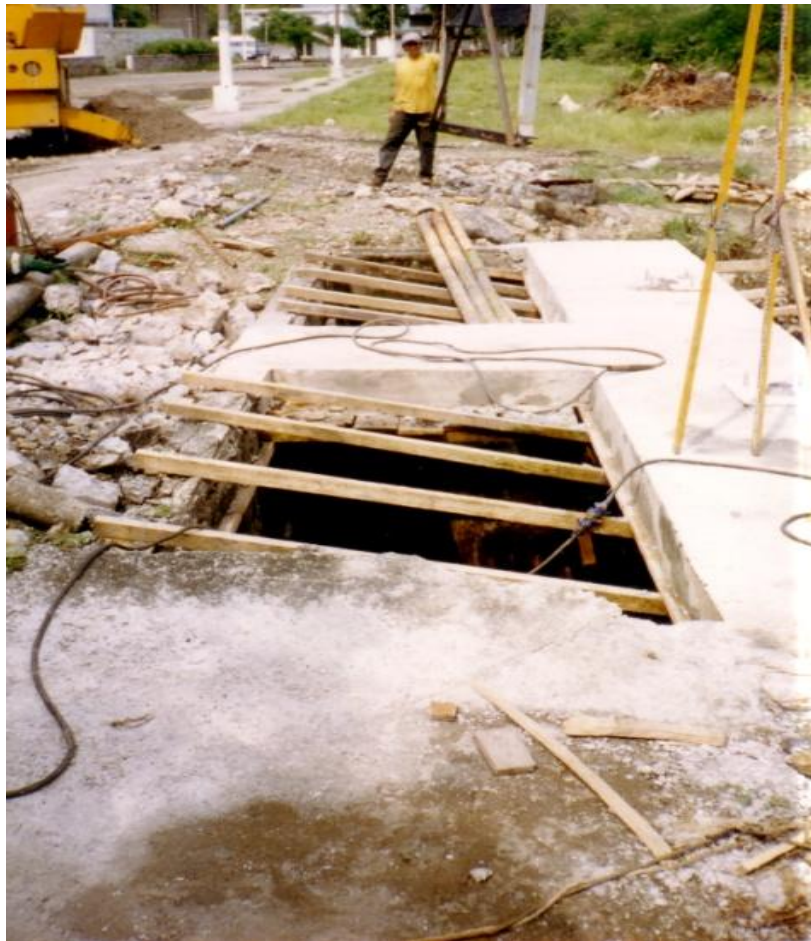
**FIGURA 2.19 REPARACIÓN DE LA INFRAESTRUCTURA**

La estructura de hormigón que soportaba las compuertas se encontraban en buen estado, debido a que el hormigón había sido elaborado por durabilidad y no por resistencia, ya que se había considerado que iba a estar expuesto a los ataques de sulfatos que contienen las aguas saladas de esteros.

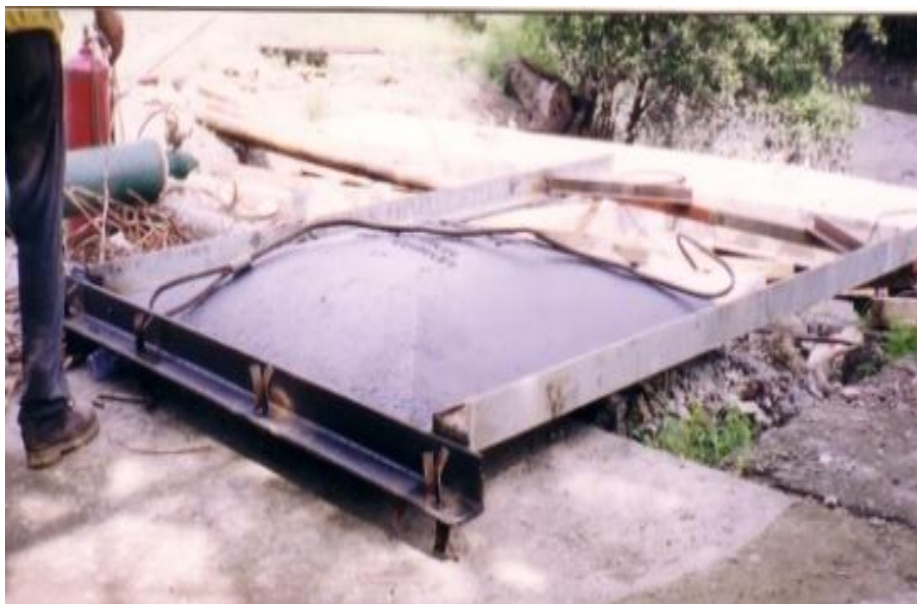
**FIGURA 2.20 COMPUERTAS REHABILITADAS OPERACIÓN DE SANBLASTING Y PINTURA EPÓXICA**

Las compuertas fueron sometidas a limpieza por medio del sistema de arenado a presión, conocido como sandblasting y protegidas del ambiente corrosivo mediante la aplicación de las siguientes pinturas marinas de la marca HEMPEL: HEMPADUR MASTIC \*45880 y HEMPADUR MASTIC \*45881.

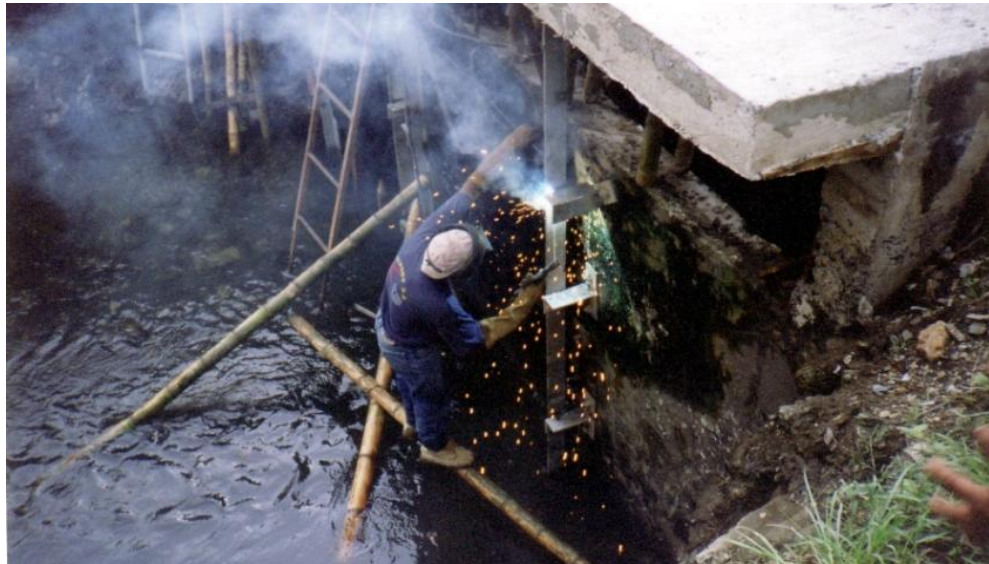
**FIGURA 2.21 PROCESO DE REHABILITACIÓN EN MARCHA**

A continuación, se procedió a rellenar y maquinar aristas y canales desgastados siguiendo los procesos de soldadura recomendados por el fabricante INDURA, como sigue:

soldándolos con electrodos de la clasificación AWS: E-Ni-Fe-CL con denominación comercial NICKEL 55 para materiales disimiles.

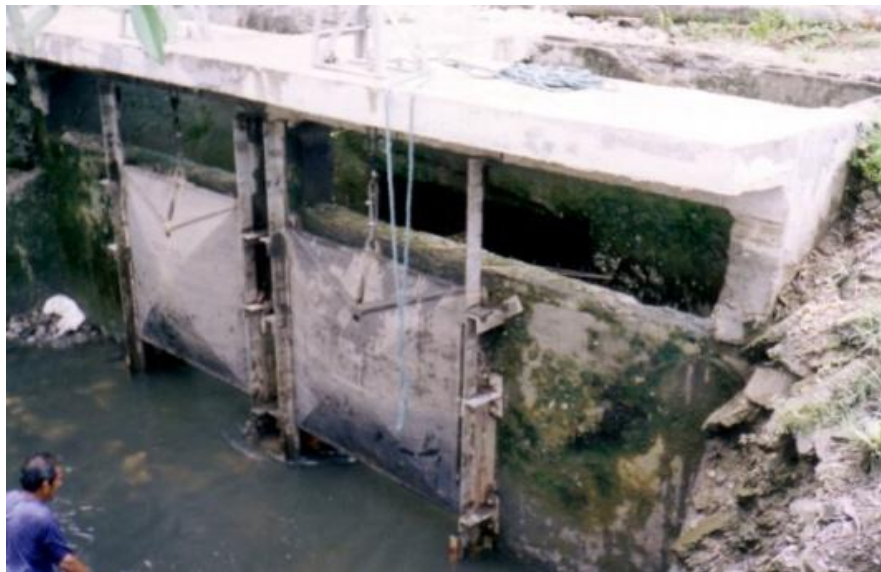
**FIGURA 2.22 COMPUERTAS ENSAMBLADAS**

Se continuó con el montaje y alineación de las torres tronco piramidales de estructura metálica, que alojarían las poleas que levantan las compuertas individualmente para finalmente proceder a la corrección de fallas y estanqueidad. Sellándolas mediante la aplicación de antiadherentes a base de níquel que combina la resistencia a presiones extremas y a la corrosión que facilita el deslizamiento, evitando el agarrotamiento e inhibiendo la herrumbre.
