Análisis del Factor de Daño de Formación y Evaluación de los Tratamientos de Fracturamiento Realizados en el Campo ANPA del Distrito Amazónico

El presente proyecto que tiene por tema “Análisis del Factor de Daño de Formación y Evaluación de los Tratamientos de Fracturamiento realizados en el Campo ANPA perteneciente al Distrito Amazónico” muestra un análisis del daño de formación ocurrido en el pozo Anpa 15-D, así como un seguimiento a la operación que fue ejecutada para atravesar las obstrucciones que taponan el medio poroso mediante la implantación del método de fracturamiento hidráulico, con el objetivo de estimular al pozo logrando un aumento en la producción de hidrocarburos.

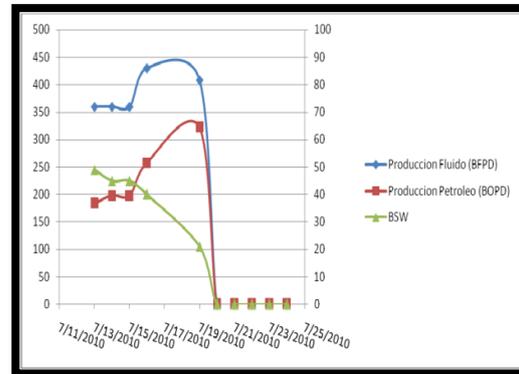
Figura 4. Historial de producción del pozo ANPA 15-D

El día 20 de julio se suspende la evaluación y se realiza cambio de fluido del pozo por fluido de control especial para proceder a bajar la B.E.S. sin embargo el pozo toma mucho de este nuevo fluido y posteriormente ocurre un repentino descenso en la producción como se puede observar en el respectivo diagrama de producción (Fig. 4.). A partir del 22 de julio no se tiene producción del pozo.

Análisis posteriores determinaron que la repentina y drástica caída de la producción del pozo fue debido a que se generó un daño severo ($S > 10$) en la formación cuyas causas se detallan a continuación.

1. Daño por invasión de fluidos de completación (agua fresca).
 - Daño por emulsión por fluidos de completación no compatibles con el reservorio.
 - Daño por hinchamiento de arcillas por el cambio de salinidad.
2. Daño por invasión de sólidos introducidos durante los trabajos de reacondicionamiento.
3. Daño por lodo de perforación.

El daño inducido a la formación Napo "T" inferior es considerado muy alto y de diferente profundidad de invasión por lo que el pozo tuvo que ser cerrado debido a su baja productividad.

Es entonces que se considera el hecho de que su productividad inicial podría ser recuperada si es que se puede sobrepasar el daño de formación, lo cual solo se podría lograr si se le aplicara a la formación un "skin frac" mediante la técnica del fracturamiento hidráulico.

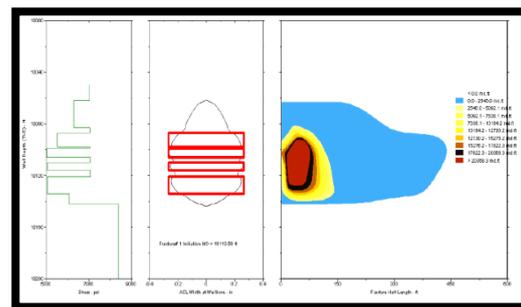
Figura 5. Geometría real de la fractura obtenida con FRAC CADE

Las características de la fractura realizada a la arena “T inferior” del pozo Anpa 15- D fueron las siguientes:

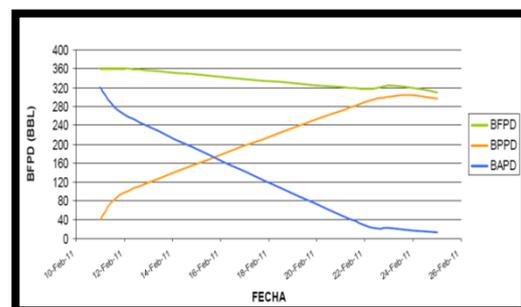
Figura 6. Historial de Producción de fluidos post – fractura

La producción del pozo luego del tratamiento de fractura hidráulica se encuentra al momento en un promedio de 331 [BFPD], con un BSW de 4%.
