ESCUELA SUPERIOR POLITECNICA DEL LITORAL

Mantenimiento de una Losa de Concreto Hidráulico en un Pavimento Rígido. “Caso Práctico Calle Teodoro Maldonado C. (Desde calle 12ava Este Hasta Juan M. Carbo Noboa) en la Ciudadela Kennedy en la ciudad de Guayaquil (L=571 m)”

TESINA DE GRADUACIÓN

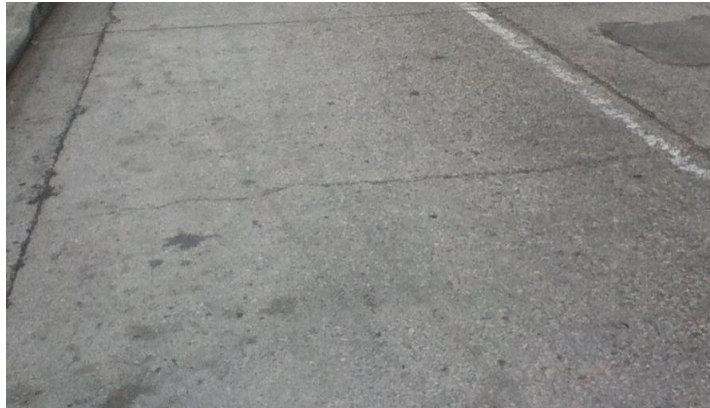
Figura 24: Grieta transversal en la calle Teodoro Maldonado³²

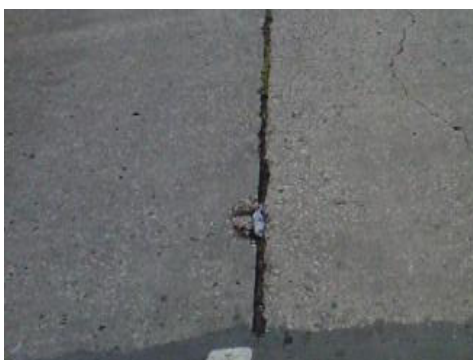
las ruedas de los vehículos produce daños en la losa de concreto cuando existe un sellado deficiente

Fotografía 46: Despostillamiento en la calle Teodoro Maldonado⁵⁷

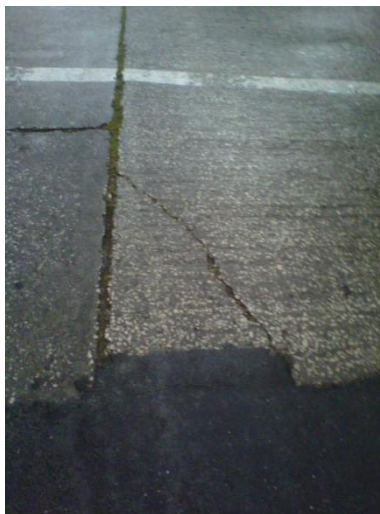
Fotografía 47: Grietas de esquina en la calle Teodoro Maldonado⁵⁹

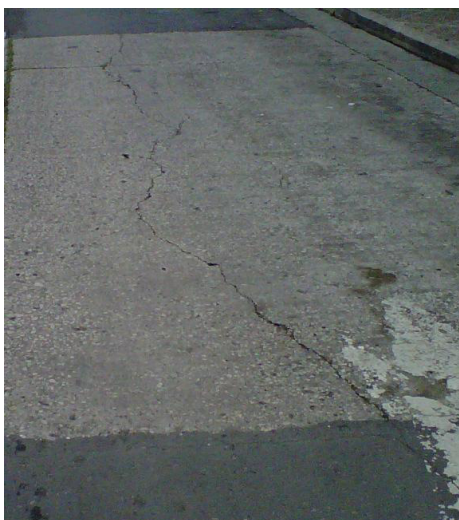
Fotografía 48: Grieta Longitudinal en la calle Teodoro Maldonado⁶¹

- Para el caso de nivel de severidad baja y media se debe realizar una limpieza y sellamiento en la grieta para evitar infiltraciones de agua.
- Para el caso de nivel de severidad alto se debe realizar una rehabilitación total del tramo afectado que consiste en la reparación del espesor total de la losa o hasta la reposición de la losa

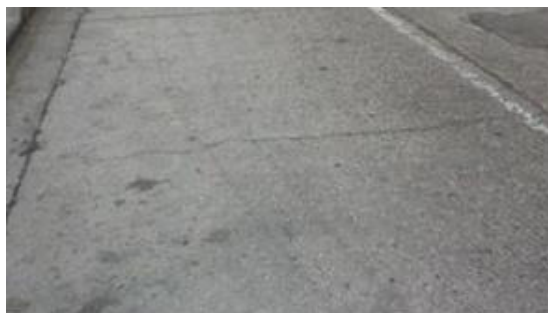
Figura 49: Grieta transversal en la calle Teodoro Maldonado⁶³

- Para el caso de nivel de severidad baja y media se debe realizar una limpieza y sellamiento en la grieta para evitar infiltraciones de agua.
- Para el caso de nivel de severidad alto se debe realizar una rehabilitación total del tramo afectado que consiste en la reparación del espesor total de la losa o hasta la reposición de la losa.

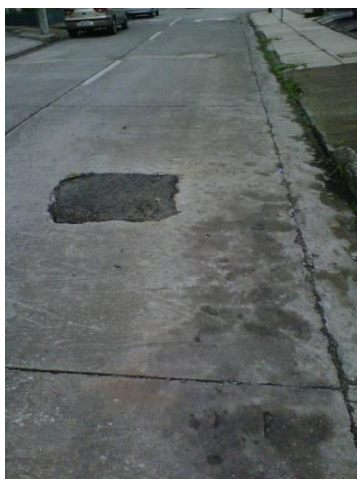
Figura 50: Parche de concreto asfáltico en la calle Teodoro Maldonado⁶⁷

Se realiza este tratamiento con el fin de evitar la formación de baches debido a las cargas que transiten por la calle en mención.

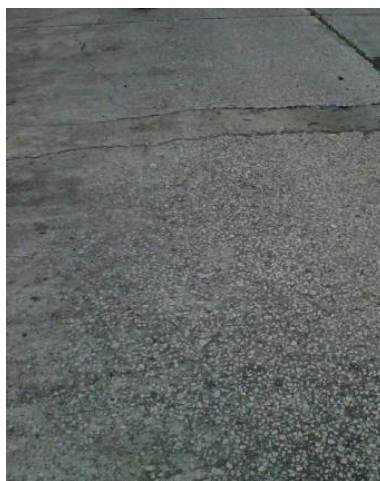
Figura 51: Parche de concreto hidráulico en la calle Teodoro Maldonado⁶⁸
