Proyecto	Plan Huancavilca tubería 1050mm		
Fiscalizador	Jorge Toral	Centro de Costo	
Contratista	BIOANDINA S.A	No. de Contrato	
Dirección	MAPASINGUE ESTE CALLE PRIMERA	No. de Solicitud	S/N
Tipo de accesorio o elemento	KIT DE REPARACIÓN TUBO Ø1050mm	Fecha de prueba	21/01/2013

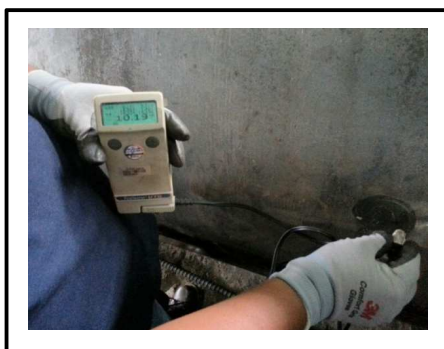
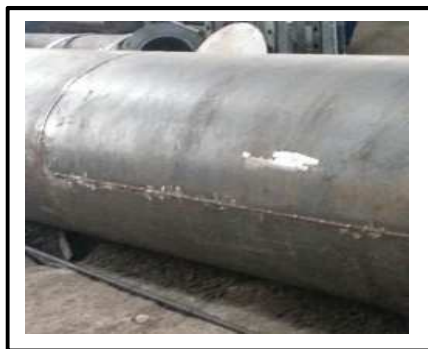
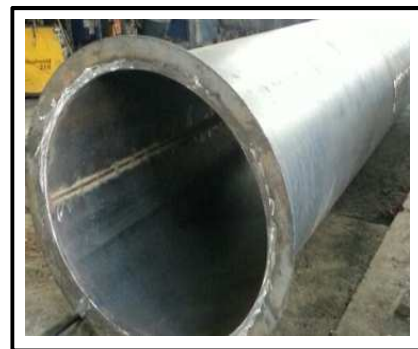
EVIDENCIA FOTOGRAFICA

Verificación del Accesorio o Elemento	Cumple <input checked="" type="checkbox"/> No cumple <input type="checkbox"/> No aplica <input type="checkbox"/>
--	--

MEDICIONES (mm)	PROMEDIO POR PUNTOS	PROMEDIO FINAL
12,10	11,66	11,79
11,90		
10,98		
11,85	11,57	
10,90		
11,95		
12,00	12,03	
11,87		
12,23		
11,85	11,90	
11,98		
11,88

Espesor inicial del accesorio (mm)	12
---	----

Material base	ACERO ASTM A - 36
----------------------	-------------------
