ESCUELA SUPERIOR POLITÉCNICA DEL LITORAL

“Evaluación de potenciales daños de la Tubería de poliducto del cantón Esmeraldas: Criterios geológicos para identificar sitios críticos y propuestas de variantes”

INFORME DE MATERIA INTEGRADORA

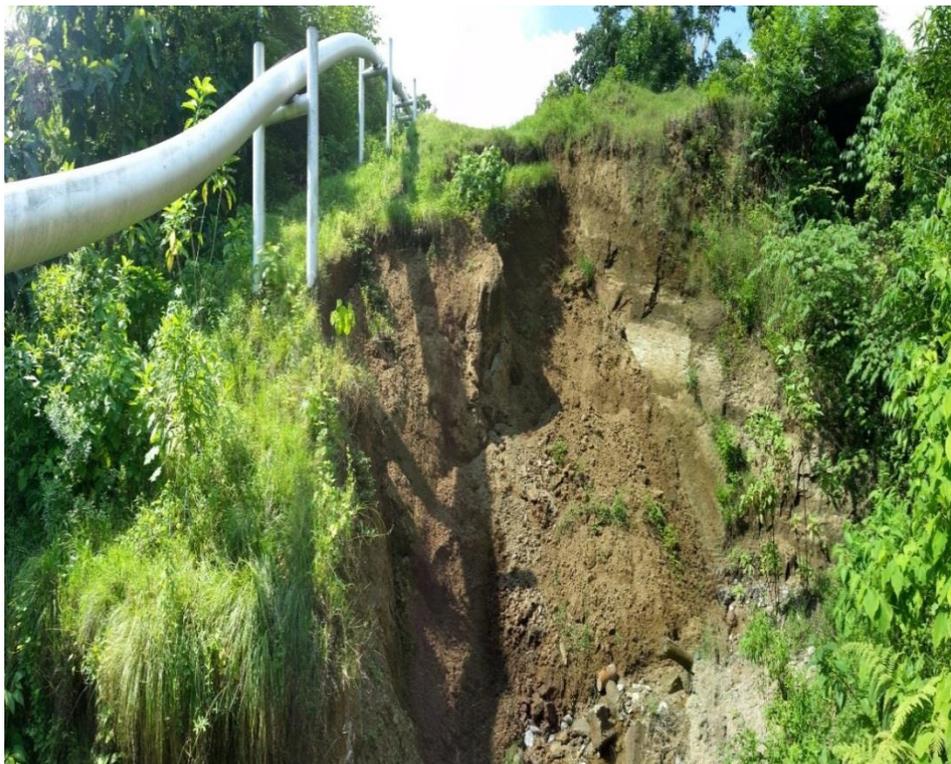
El tramo de la tubería del poliducto se encuentra propenso a la remoción de tierra de velocidad lenta, el substrato rocoso corresponde a limolitas intercaladas con areniscas bien diaclasadas, las cuales permiten una infiltración de aguas y formación de escarpes activos de deslizamientos. Todos estos

Foto 1 Vista panorámica de tubería que esta sobre el Pk-6+920.

rasgos geológicos permiten recomendar la delineación de una variante.

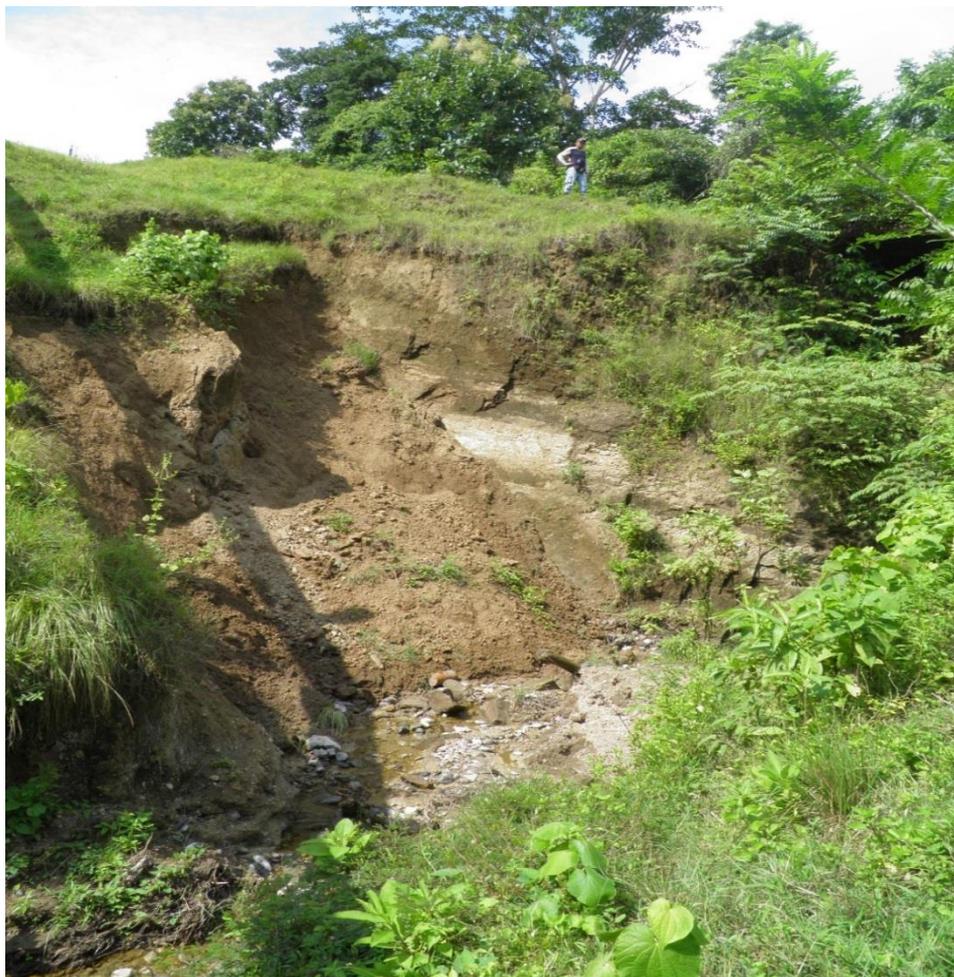
Foto 2 Deslizamientos superficiales y desmoronamiento de estratos en el marcador kilométrico PK 6+920.

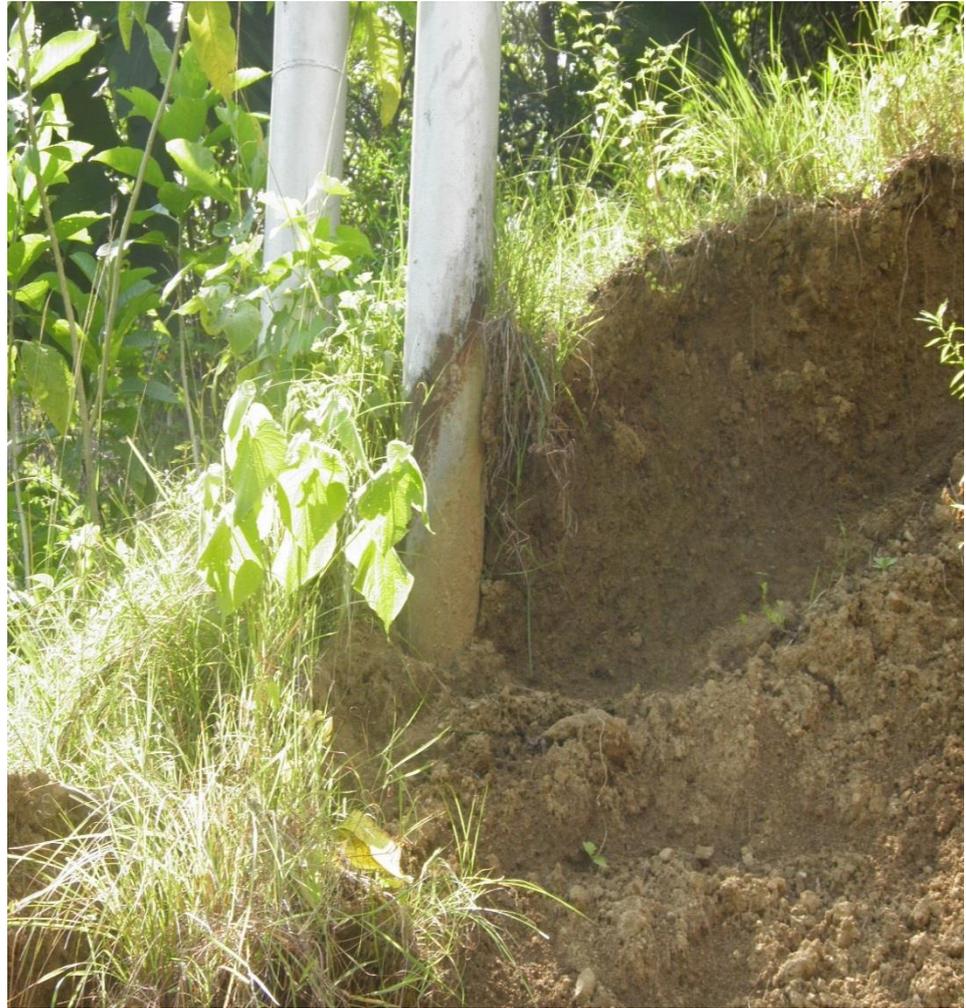
Foto 3 Afectación de los soportes H por los deslizamientos y desmoronamientos de estratos PK-6+920.

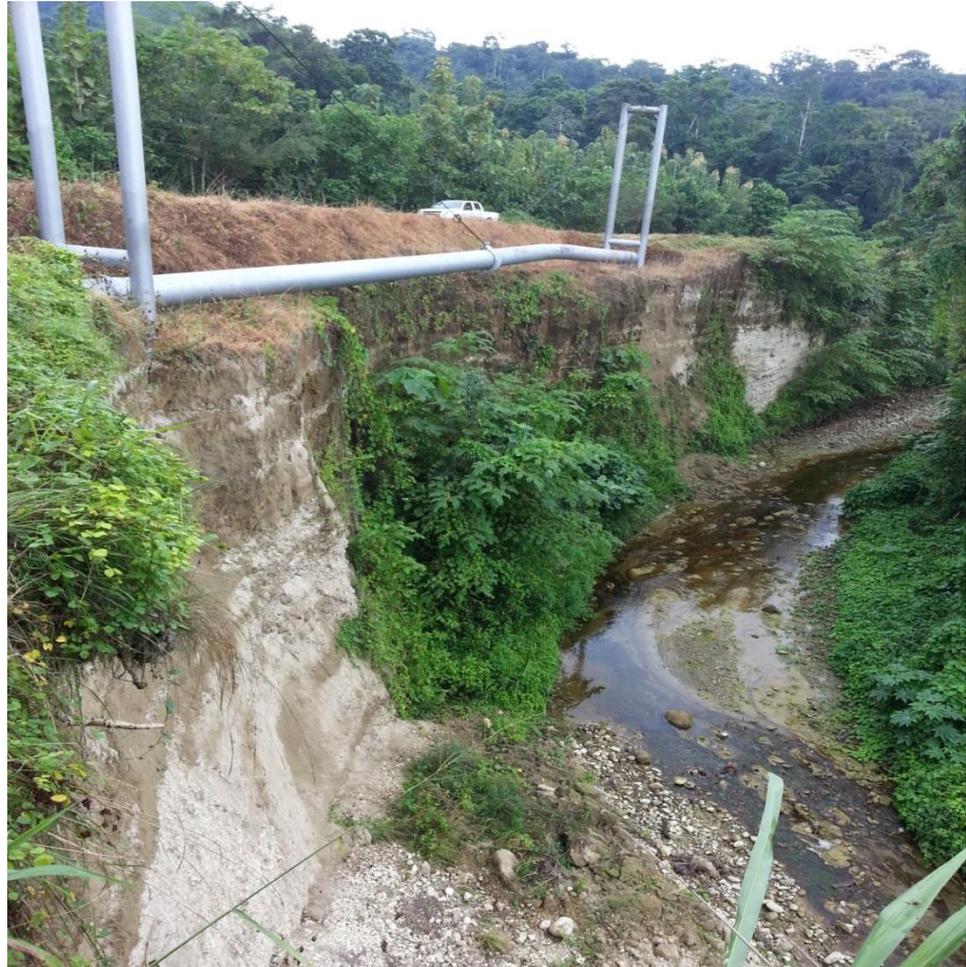
Este es el caso de este punto de la tubería que el estero Dile de a poco hace erosionar la parte de tierra donde está la tubería.

Foto 4 Erosión en el margen fluvial causada por el estero Dile.

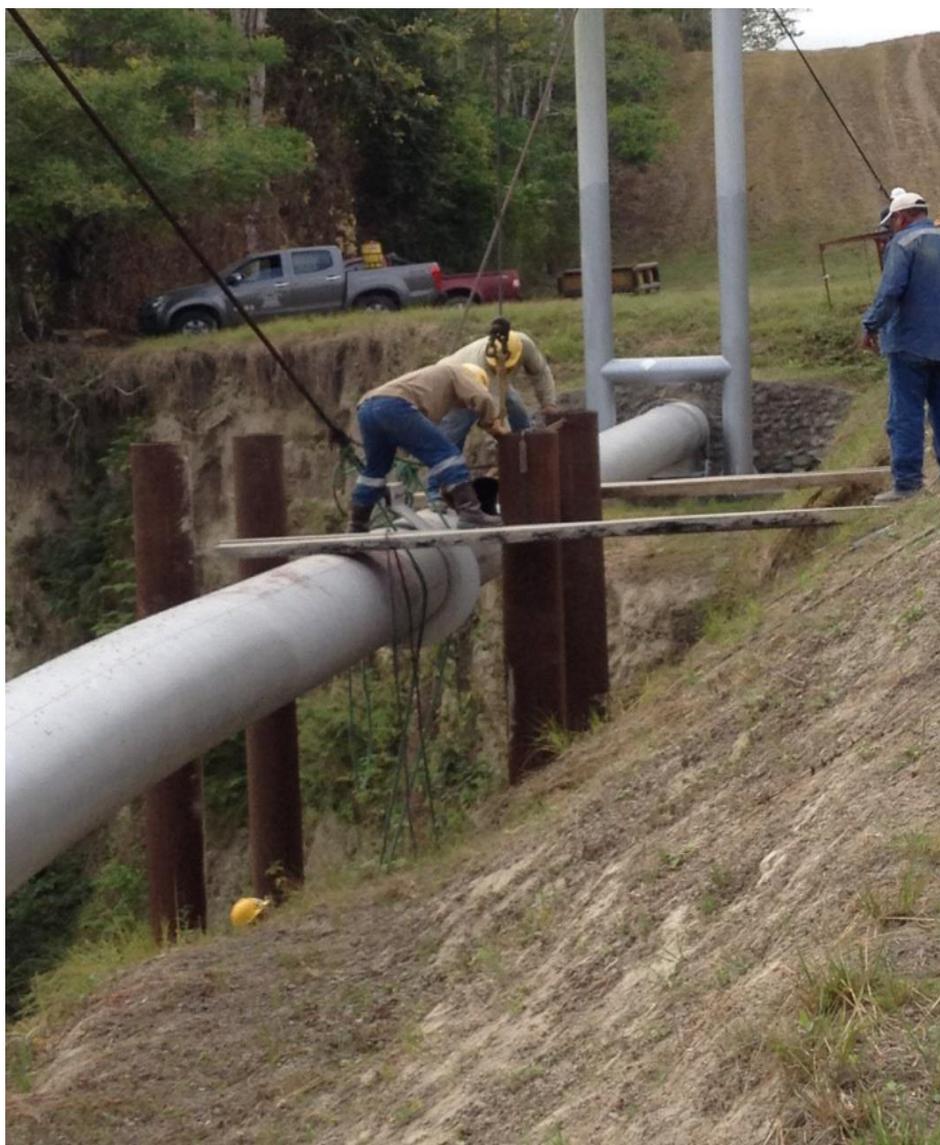
Otro problema es que cuando llueve el terreno se hace demasiado lodoso y es fácil que el terreno tenga movimiento lo cual desvía la tubería y hace que se dañe los marcos H.

Foto 5 El punto PK-12 donde se están construyendo un soporte de fortalecimiento para la tubería.

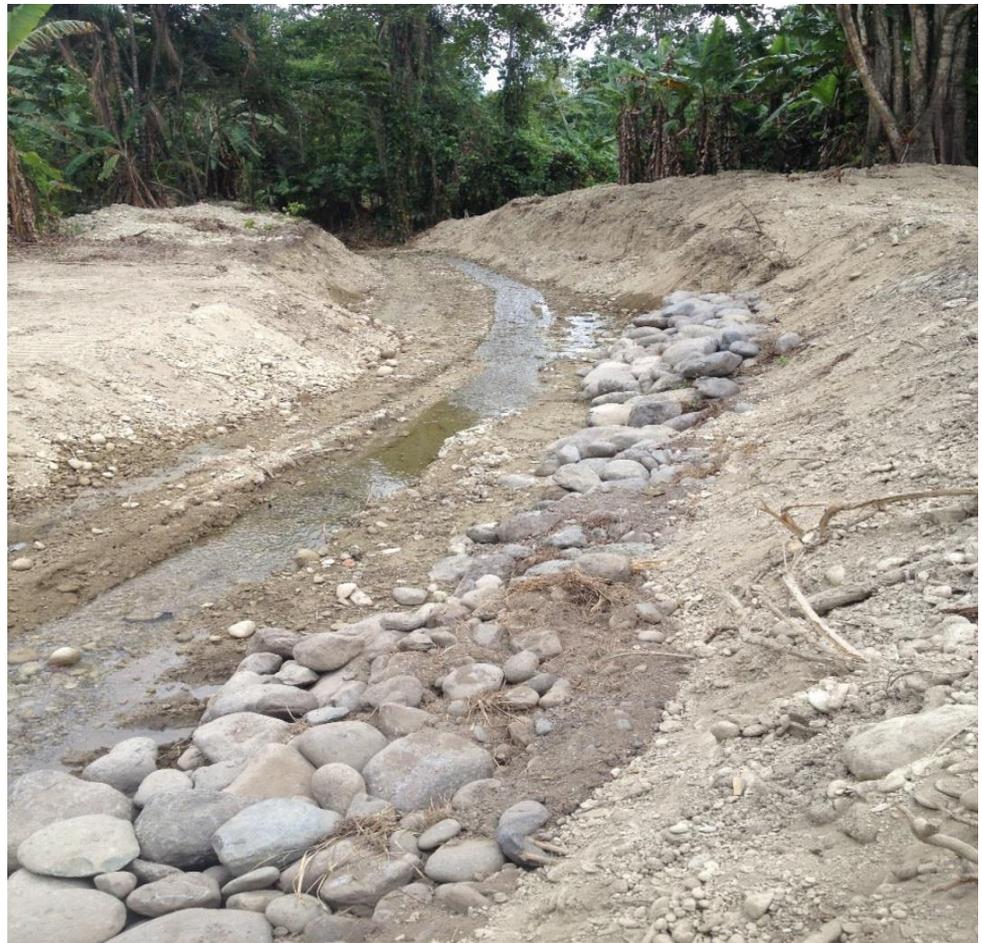
Foto 6 Ampliación de paredes para controlar el cauce del río (apilamiento de rocas y tierra) y evitar la erosión en el margen fluvial

Lo que los encargados de mantenimiento primero hicieron fue desviar el cauce del estero Dile porque este estaba haciendo

erosionar la tierra en donde está asentada la tubería dejándola de a poco al aire, con un muro de piedras de andesita traídas desde Santo Domingo las cuales tienen una gran dureza y tardaría muchísimos años para que estas erosionen el muro de aproximadamente 3 metros de altura.

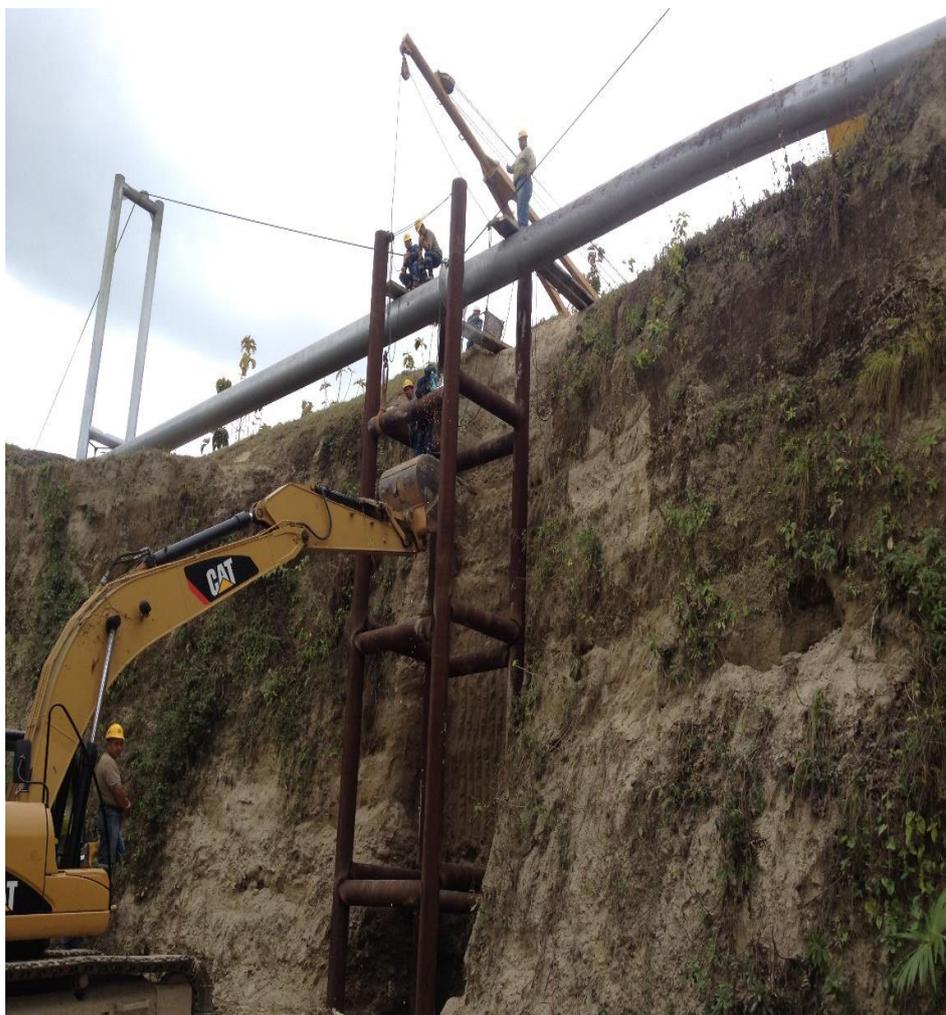
Foto 7 Panorama del soporte de tubería en suspensión (construcción).

Otra medida tomada para que la tubería no caiga por la erosión que provoco el estero es una estructura la cual tiene una cimentación 8 metros debajo del suelo la cual quieren hacer más resistente con hormigón y 8 metros por encima hasta donde se encuentra la tubería para hacer las respectivas reparaciones y quede asegurada con cables con un soporte por si algún evento de riesgo geológico ocurre o que quede en el aire por la erosión.

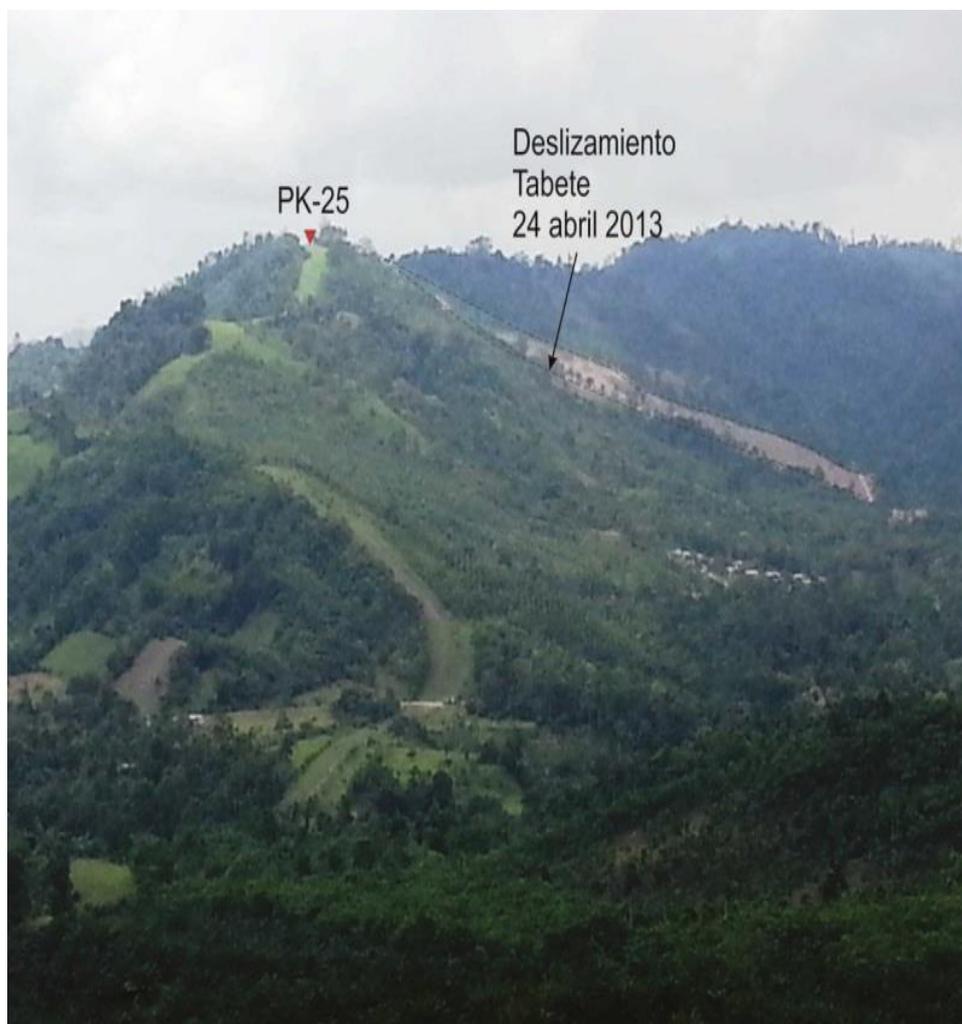
Foto 8 Vista panorámica del marcador kilométrico PK-25 y del deslizamiento de Tabete del 24 de abril 2013

Como lo indicado en la sección precedente, la colina alta de Tabete presenta un alto nivel de inestabilidad debido a que sustrato

rocoso es bien diaclasado (fracturado) y en adición, los planos de fallas antiguas que pueden direccionar movimientos gravitatorios de detritos en particular los meses invernales donde altas tasas de precipitaciones son frecuentes. Análisis de imágenes satelitales han sido empleados en este sitio, descartando por su complejidad morfológica posibles propuestas de derechos de vías hacia los flancos oeste de las altas colinas.

[d]. Fracturamiento o diaclasamiento de forma rectilínea son evidenciada en el escarpe principal del deslizamiento del 24 de abril del 2013, estos rasgos de fracturas tuvieron su formación antes del evento de Tabete. Un análisis geológico estructural en detalle indica que las diaclasas de tipo rectilínea tienen dirección de rumbo de N144° e inclinación de 70°W con espaciamiento de abertura de 5mm (ver foto 8).

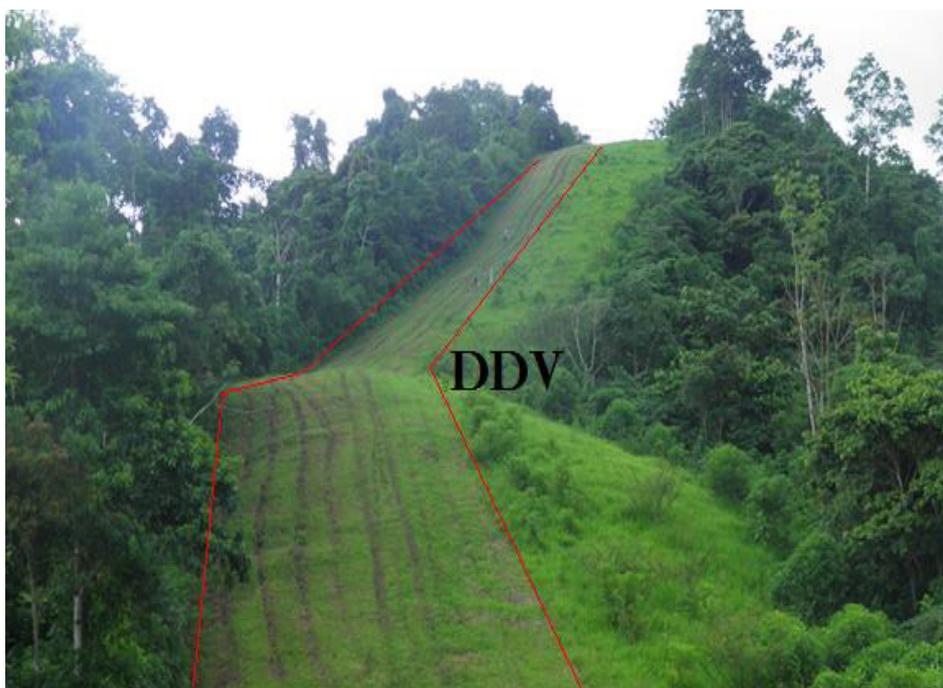
Foto 9 Derecho de vía sobre la colina Tabete

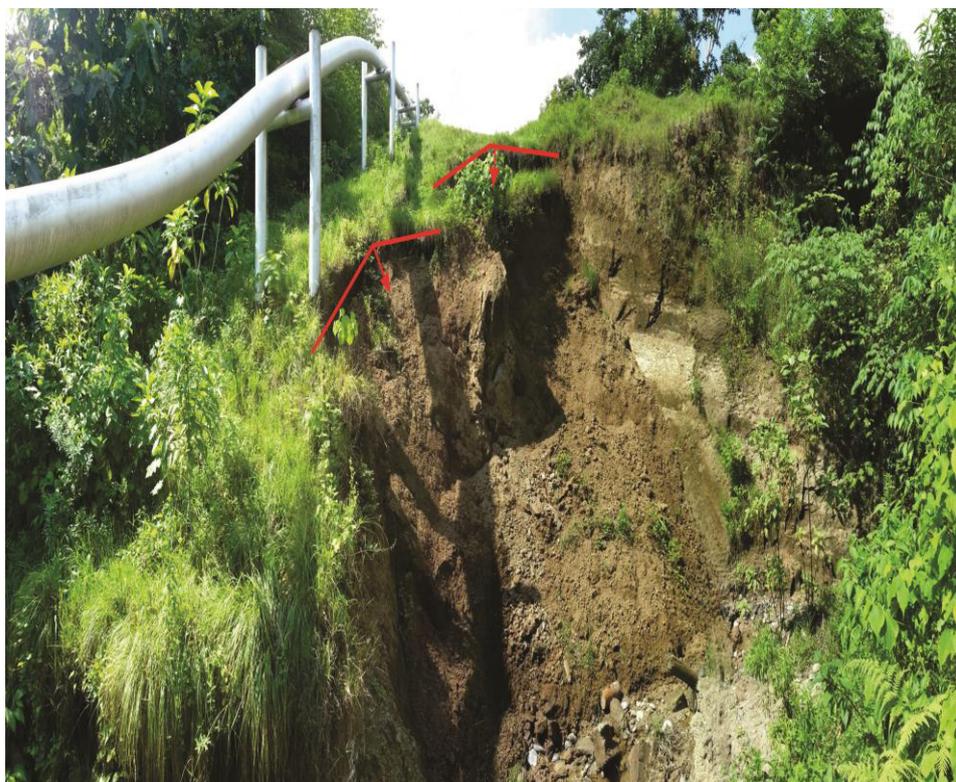
Foto 10 Escarpes activos de deslizamientos y desmoronamiento del margen fluvial provocando inestabilidad para los soportes de la tubería del poliducto. En la parte inferior se observa el cauce del estero Inés.

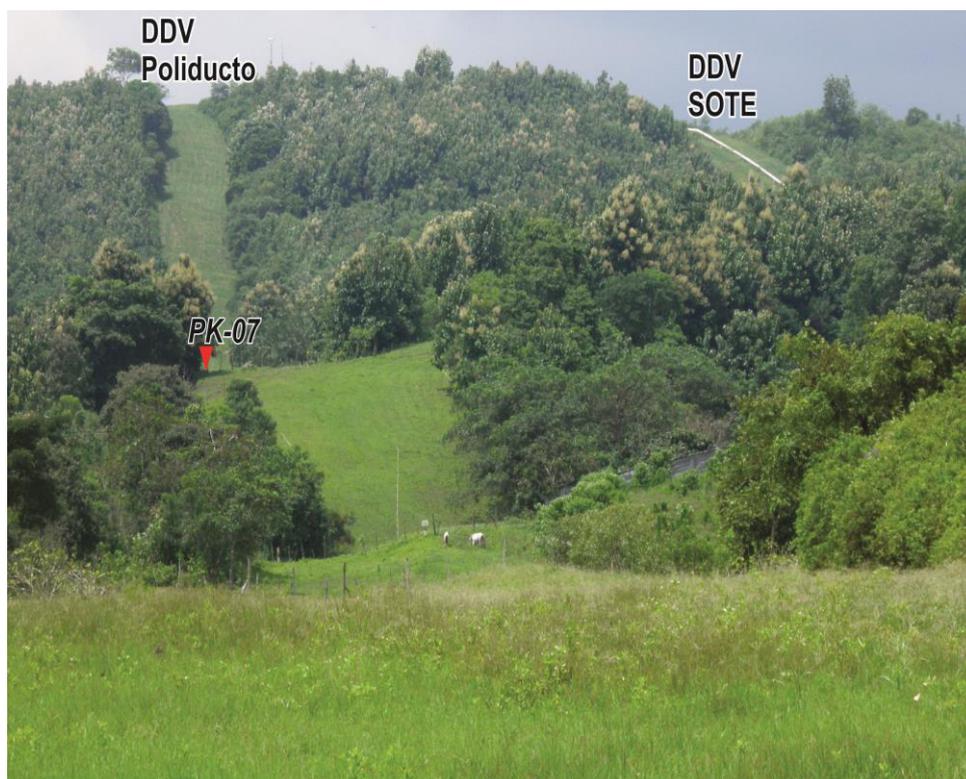
Foto 11 Vista panorámica de los derechos de vías del poliducto y la propuesta variante paralela a la tubería del SOTE.

En esta sección se presenta una sola alternativa, continuar con el DDV del SOTE.

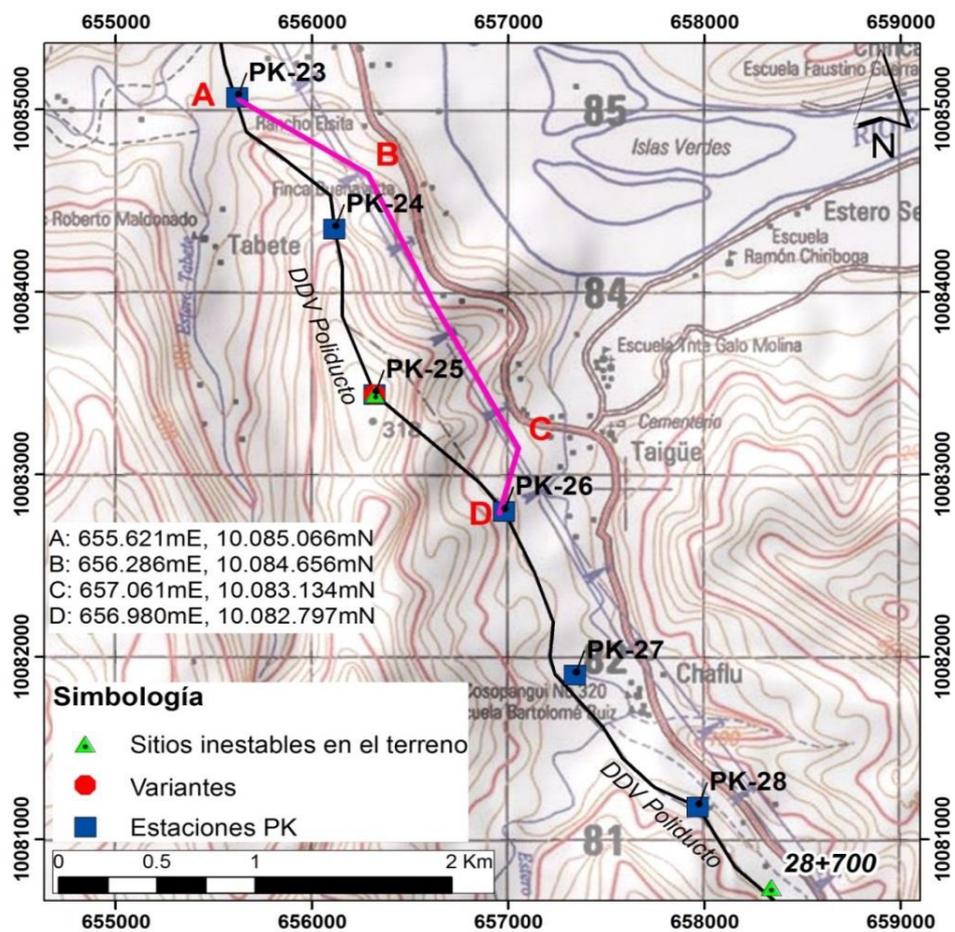
Mapa IX Mapa topográfico con variante de Pk- 25.

La colina de Tabete presenta un alto nivel de inestabilidad debido a que el substrato rocoso es bien diaclasado (fracturado) y en adición, los planos de fallas antiguas que pueden direccionar movimientos de detritos en particular los meses invernales donde altas tasas de precipitaciones son frecuentes. Análisis de imágenes satelitales han sido empleados en este sitio, descartando por su complejidad morfológica posibles propuestas de derechos de vías hacia los flancos oeste de las altas colinas. En esta estación PK-25 se propone una variante (A) que inicie el desvío de la tubería en el marcador kilométrico PK-23 y bordeando las bajas terrazas aluviales cercana a la carretera principal desde la estación (B) hasta intersectar la estación (C) y finalmente con el DDV del marcador kilométrico PK-26 (D).
