ESCUELA SUPERIOR POLITÉCNICA DEL LITORAL

“Análisis de Falla de Motor Waukesha de 500 KW de Generación
Eléctrica”

TESIS DE GRADO

AÑO 2013

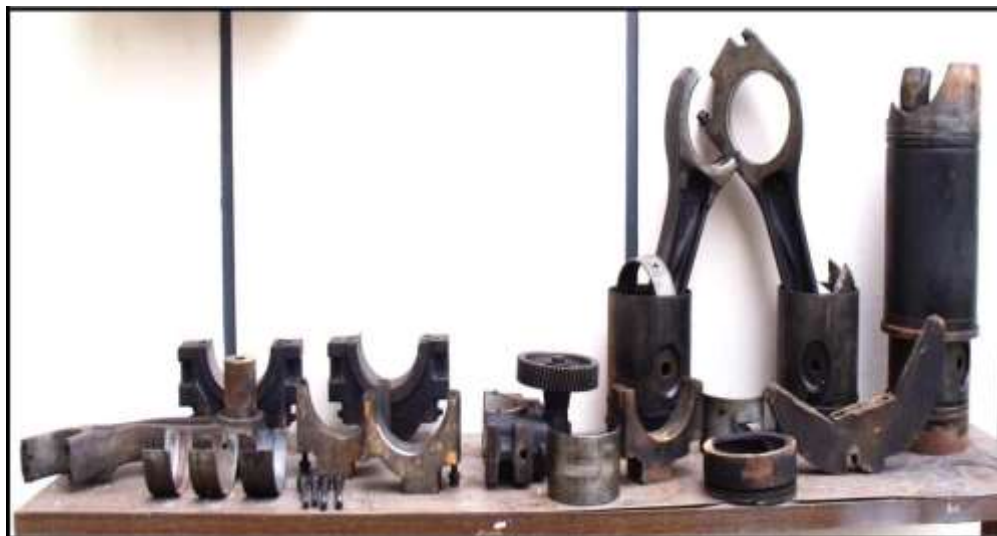
En la figura 1.5 se encuentran parte de los componentes destruidos como lo son pistones rotos, brazos de biela deformados, camisas de motor rotas, cojinetes destruidos y demás, que sirvieron para realizar el análisis de fallas del cigüeñal.

FIGURA 1.5 PARTES OBTENIDAS PARA REALIZAR EL ANÁLISIS DE FALLAS DEL CIGÜEÑAL.

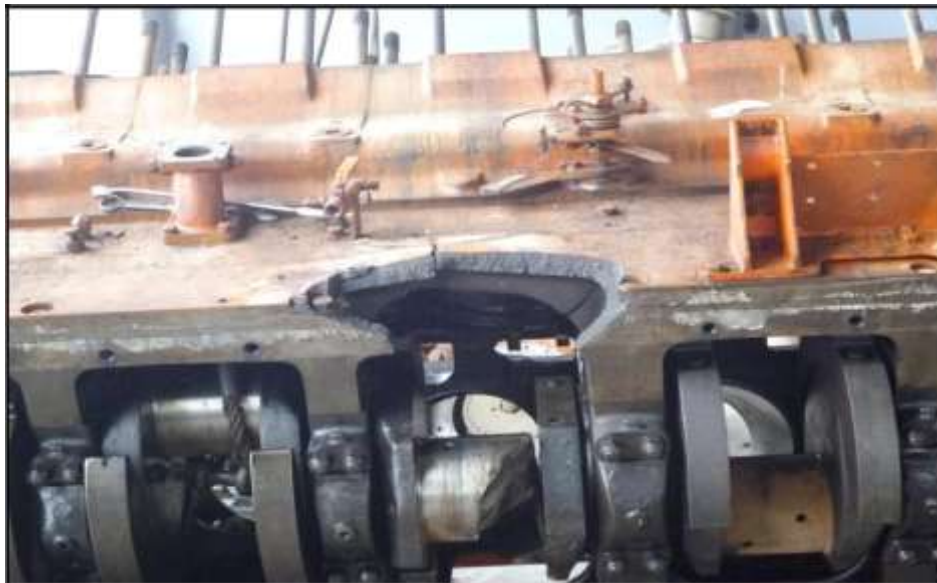
Se visualiza en la figura 2.1, la fractura del block del motor como consecuencia de la fractura del cigüeñal.

FIGURA 2.1 FRACTURA EXTERNA DEL BLOCK

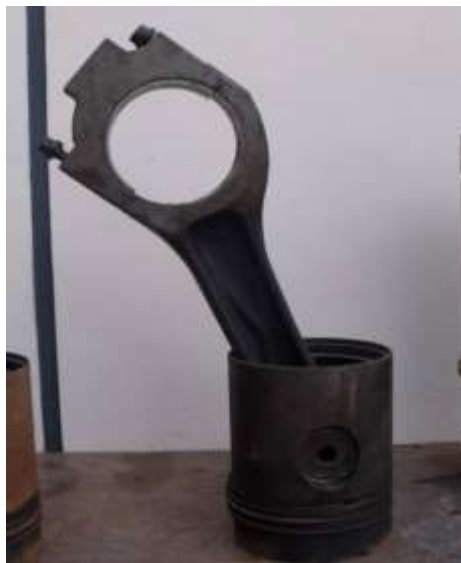
**FIGURA 2.3 EN EL CUARTO PISTÓN CON RAYADURAS Y
RINES PEGADOS**

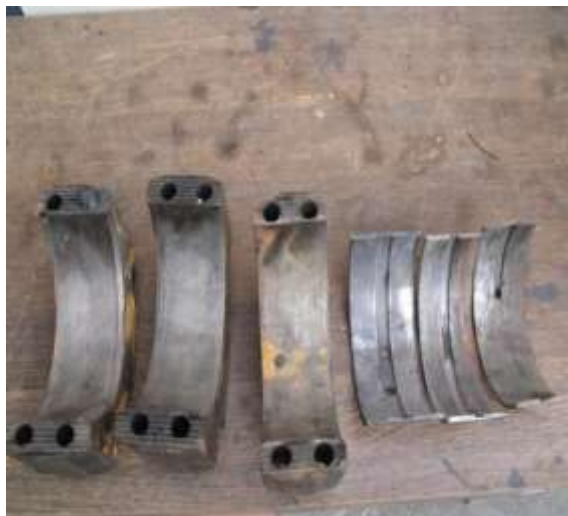
FIGURA 2.5 CEPOS DE BRAZOS DE BIELA Y CHAPAS DE BIELA DEFORMADOS.

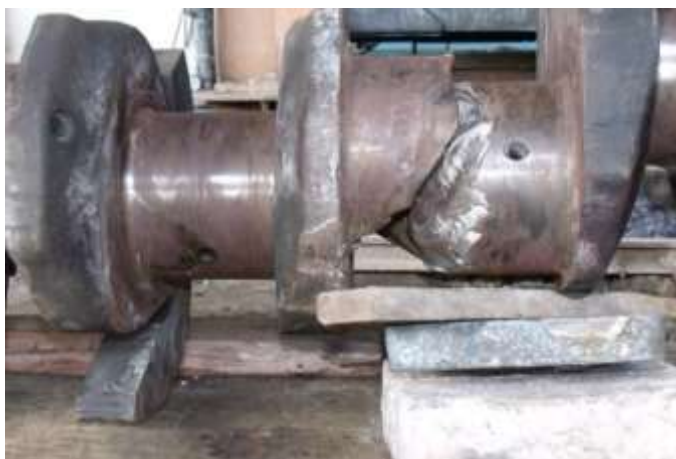
FIGURA 2.6 MUÑON DE BIELA FRACTURADO

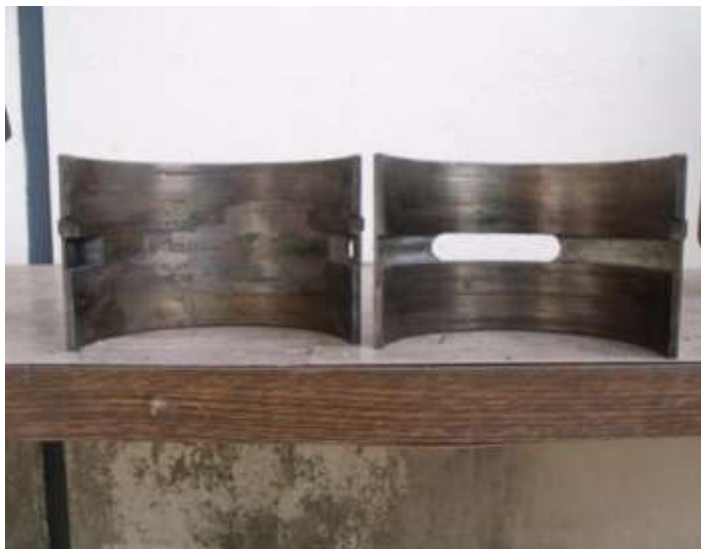
FIGURA 2.7 CHAPAS DE BIELA SIN MATERIAL NFITRION

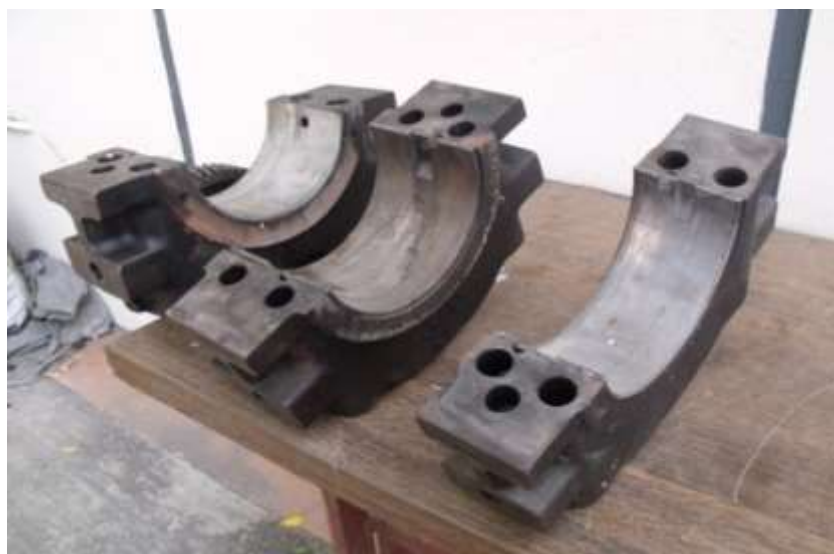
FIGURA 2.8 CEPÓS E BANCADA DEFORMADOS

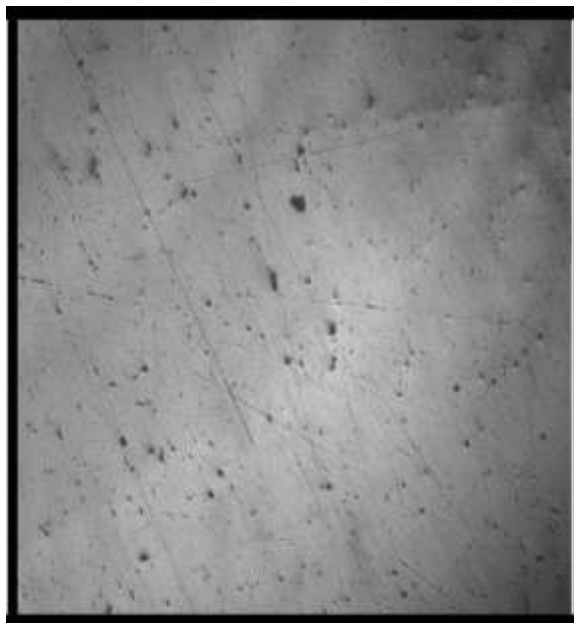
En el siguiente caso se obtuvo muestras del material de la zona fracturada en el muñón de biela en la posición 8 y se observó microscópicamente zonas del corte sin ataque químico (figura 2.13) y con ataque químico (figura 2.14), los resultados de estas pruebas se ubican en el ataque químico en donde las fases presentes son de ferrita y perlita fina. También aparece la fase de grafito asociada con ferrita, lo cual es común en los hierros dúctiles mas no en los aceros forjados, lo cual constituye una misma estructura anormal.

FIGURA 2.13 FASE PRESENTE QUE ES DE GRAFITO EN CANTIDAD APRECIABLE.

relevante por cuanto encuentra una microestructura anormal de un acero forjado; ésta consiste en la presencia de grafito rodeado de una laguna de ferrita (figura 2.13) en toda la sección del muñón. En la inspección efectuada sobre la condición, en las cercanías de la superficie se pudo apreciar que esta fase de grafito-ferrita (figura 2.14) existe de forma generalizada y su presencia determina puntos de probable centros de nucleación de fisuras y progresión de las mismas aún bajo condiciones de esfuerzos moderados porque son sitios de baja dureza (25Rc), y que hacen fallar el material por no soportar las cargas cíclicas como es el trabajo normal de un cigüeñal.

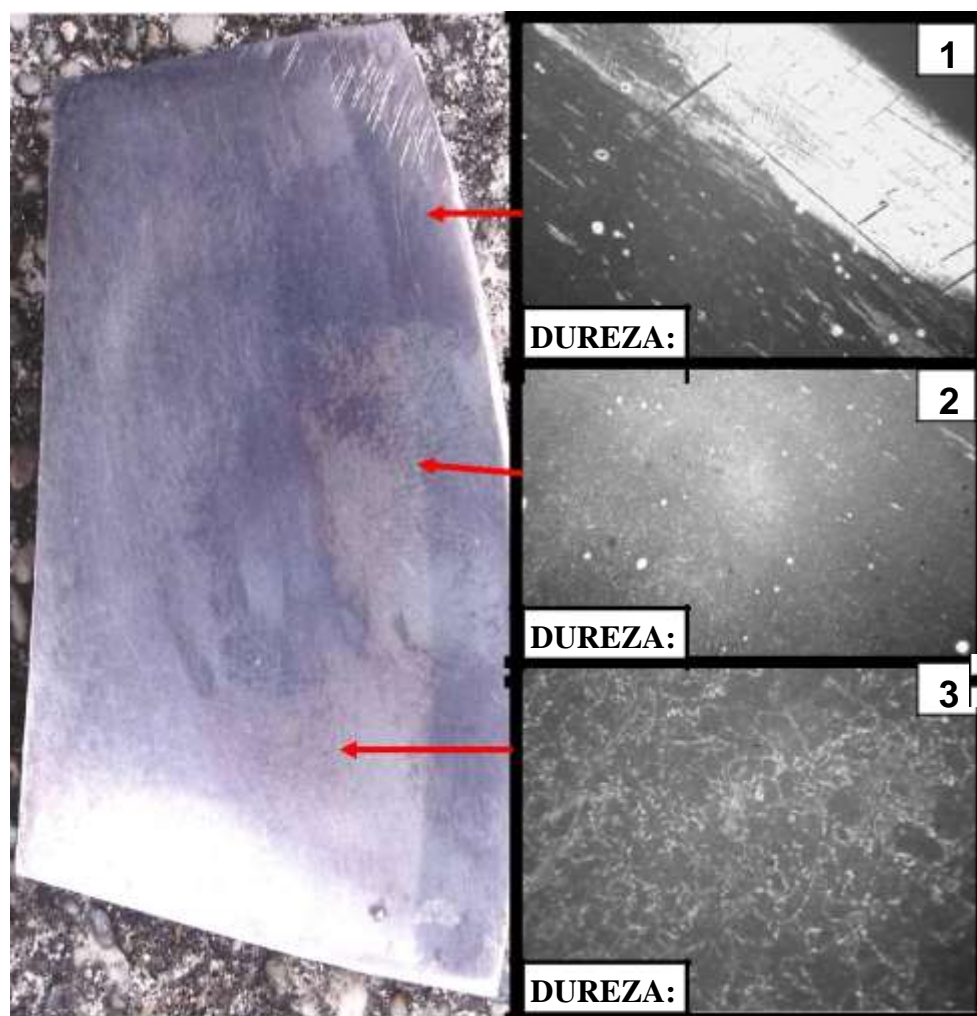
El valor promedio de la dureza del material del cigüeñal fue de 25 Rc, estos valores se los obtuvieron, realizando mediciones independientes en un durómetro debidamente calibrado como se observa en las fotos que se encuentran a continuación en la figura 2.15.

El proceso de manufacturas recomendados en cigüeñales debe incluir el tratamiento térmico de bonificado consistente en un temple; seguido por un revenido, que permita disminuir la fragilidad de los materiales y obtener una dureza final superior a 45 RC. Así un valor de dureza del orden de 25 puntos en la escala Rockwell C, implica una baja resistencia a la fluencia y por lo tanto una baja resistencia a la fatiga.

La micrografía superior y central *corresponden a la condición* dejada por el tratamiento térmico que hace una corona perlítica que se ve claramente en la foto del lado izquierdo, que mejora el material aumentando su resistencia a la fatiga debido al aumento de su dureza. En la micrografía inferior que se ubica en la parte central

del muñón de biela, se aprecia las fases de perlita y ferrita no modificadas por el tratamiento térmico, la fase de ferrita asociada con grafito sigue igual. En todas las micrografías se observa la fase de grafito rodeado de ferrita con esta condición lo cual constituye un defecto del material. Se puede anotar también que las durezas son muy bajas ya que en las cercanías a la superficie deberían ser del orden de 40Rc o más para conseguir mejorar el material contra la fatiga.

La dureza superficial baja (25 Rc) (figura 2.15), demuestra que no se efectuó el tratamiento térmico correcto para endurecer el material y darle mayor resistencia a la fatiga. Aunque el acero en el presente caso tiene implícitamente una falla de nacimiento desde la elaboración del acero, por tener puntos de ferrita-grafito que son fases estables de los metales ferrosos y por consiguiente el temple superficial no pudo cambiar su condición y han quedado como debilidades del metal, siendo susceptibles a las fallas por fatiga como en efecto ocurrió.

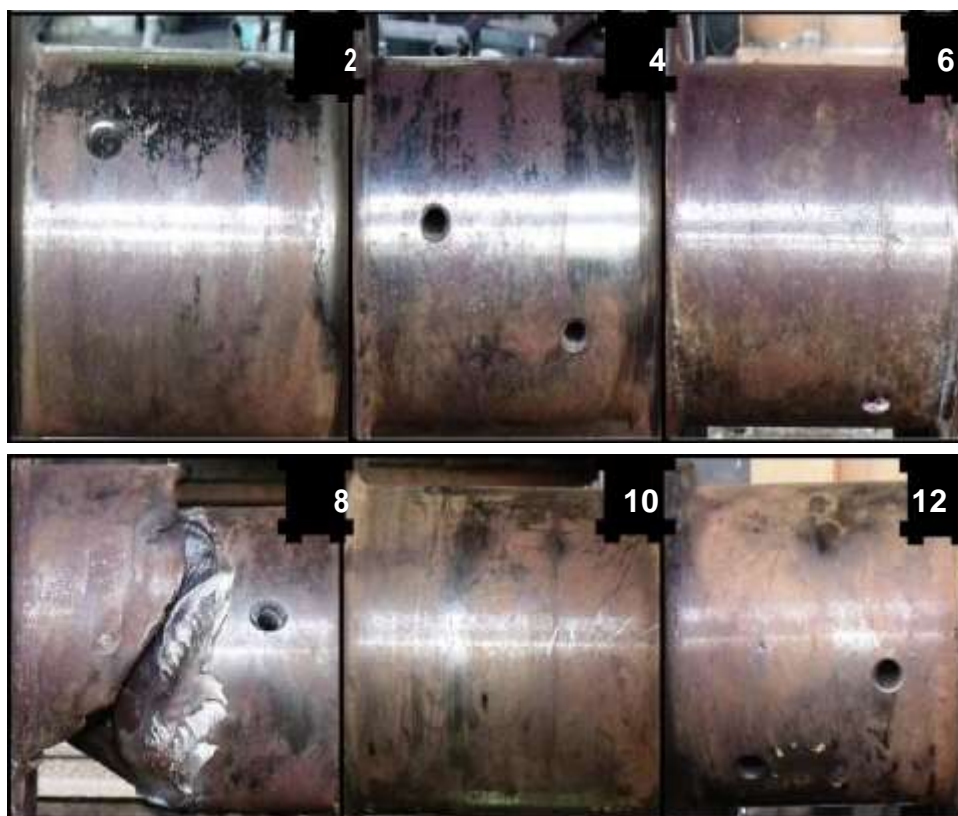
Las siguientes fotografías (figura 2.16 y figura 2.17) representan las evidencias de la condición superficial de los muñones de biela y de bancada que como se puede apreciar no presentan condición de temperatura elevada, aunque si la presencia de adherencia de metal babbitt en los muñones 6 y 8, también se ven rayaduras, y un

aspecto superficial sin brillo y muescas de excesivo ajuste sobre las superficies de los seis muñones de biela.

FIGURA 2.16 LOS SEIS MUÑONES DE BIELA NUMERADOS DE ACUERDO A LAS POSICIONES RELATIVAS EN EL CIGÜEÑAL.

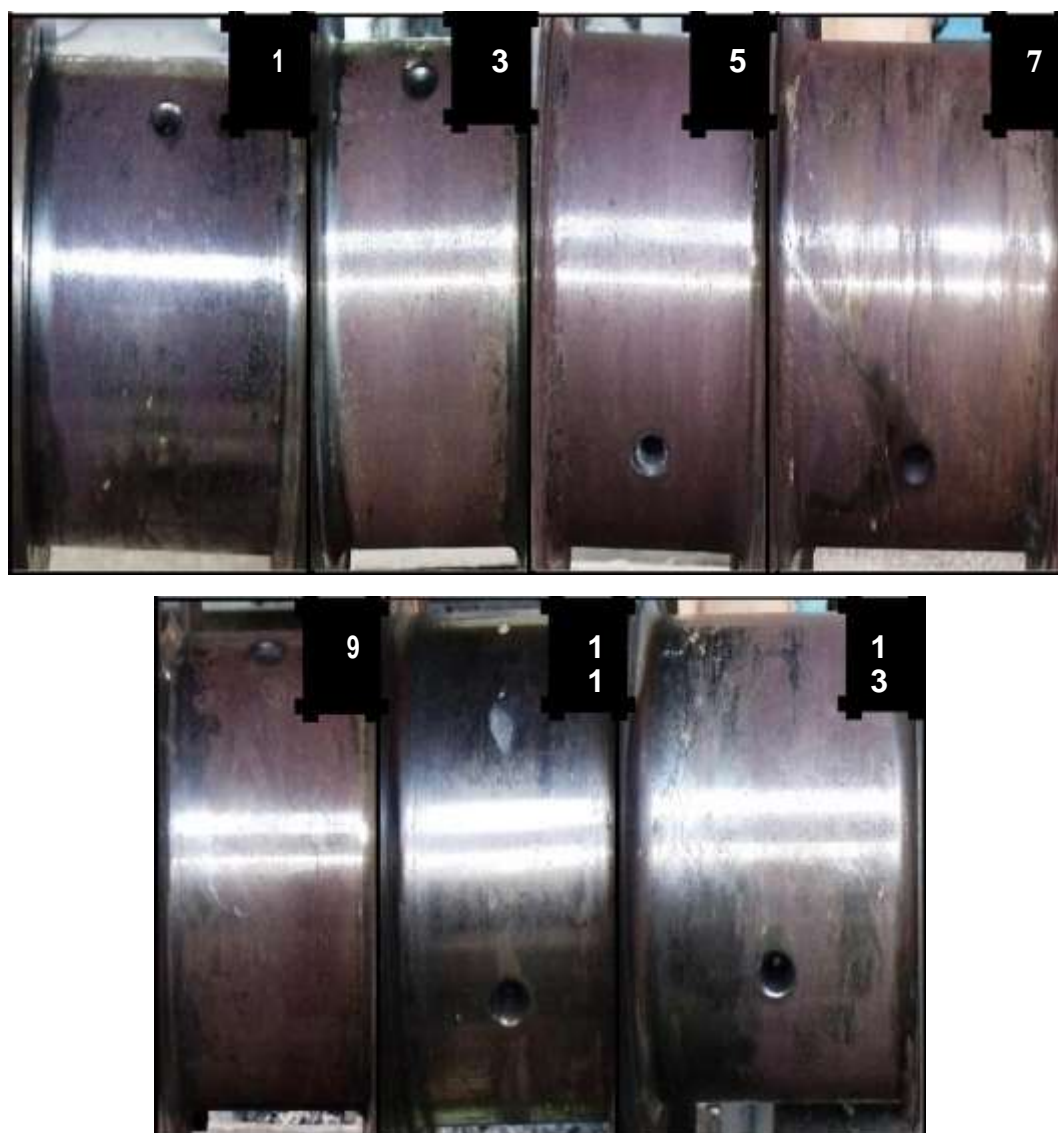
Se ven las afectaciones previas a la fractura sobre las superficies de los muñones de bancada en especial la posición 7, en la que existe fisura en un orificio de lubricación y además tiene una dirección a 45° que es similar a la fractura del muñón de biela de la posición 8.

FIGURA 2.17 AFECTACIONES SOBRE LAS SUPERFICIES DE LOS SIETE MUÑONES DE BANCADA.

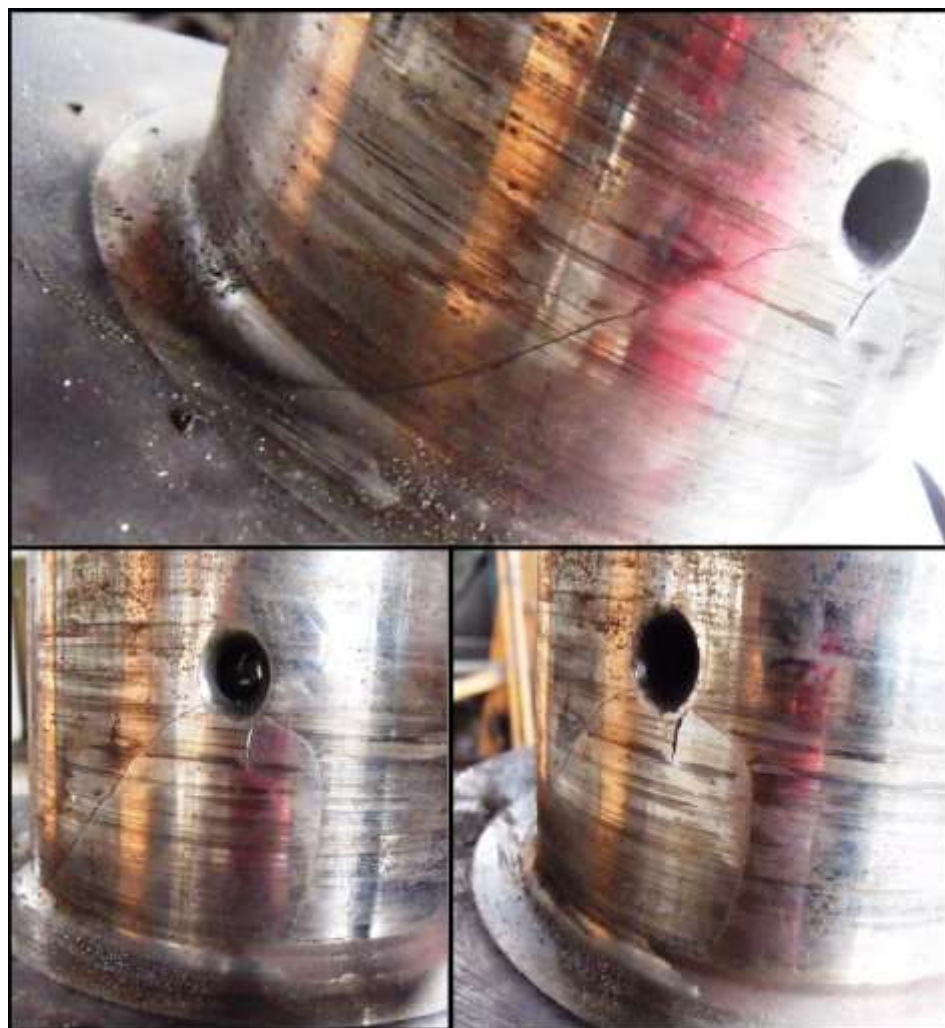
FIGURA 2.18 MUÑÓN DE BANCADA EN LA POSICIÓN

En la figura 2.18 se exponen las ralladuras y las fisuras en el muñón de bancada de la posición 7 de acuerdo a la figura 2.10. el acercamiento sirve para ver claramente el origen y el progreso de

la fisura con ángulo con respecto al eje del cigüeñal. También se aprecia las marcas del cigüeñal provocadas por desprendimiento del material de las chapas que determinan un funcionamiento incorrecto del motor por ajustes entre chapas y cigüeñal.

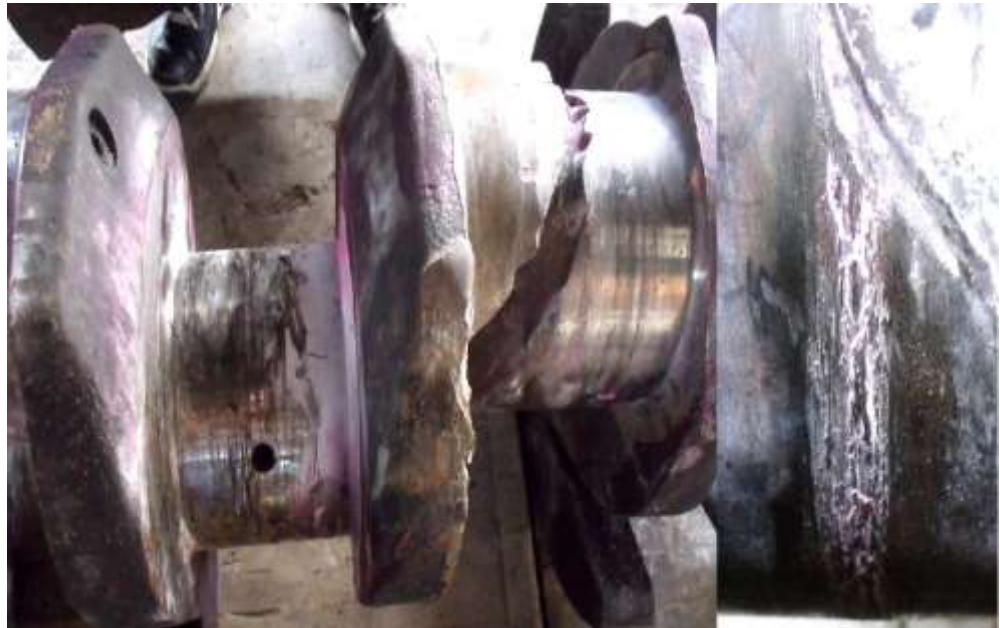
Se observó rayaduras y adherencias de metal babbitt que son previas a la fractura en la figura nº 2.19.

FIGURA 2.19 RAYADURA Y ADHERENCIA DE METAL BABBIT EN LA POSICIÓN 7 Y 8 EN EL CIGUEÑAL.

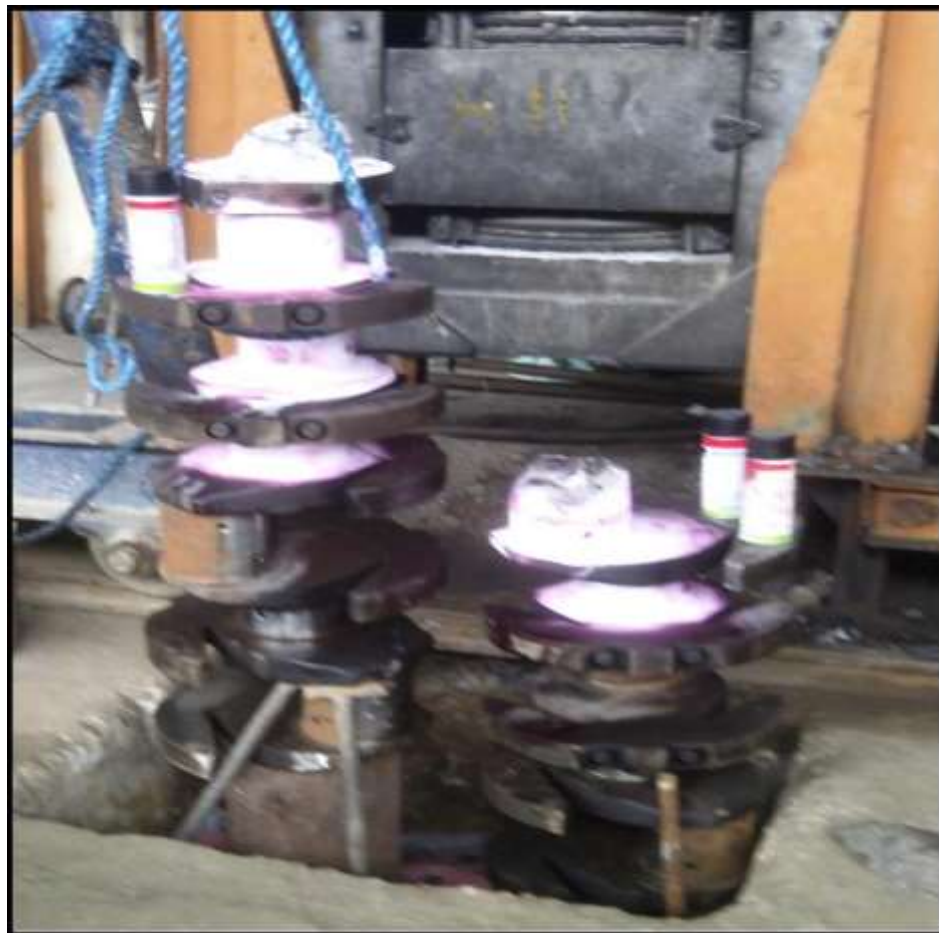
Se efectúa el siguiente ensayo de tintas penetrantes para revelar las condiciones superficiales del cigüeñal y exponer otras fisuras en otros sitios fuera de la fractura del muñón de la posición 8.

**FIGURA 2.20 CIGÜEÑAL EN POSICIÓN VERTICAL
ENSAYADO CON TINTAS PENETRANTES**

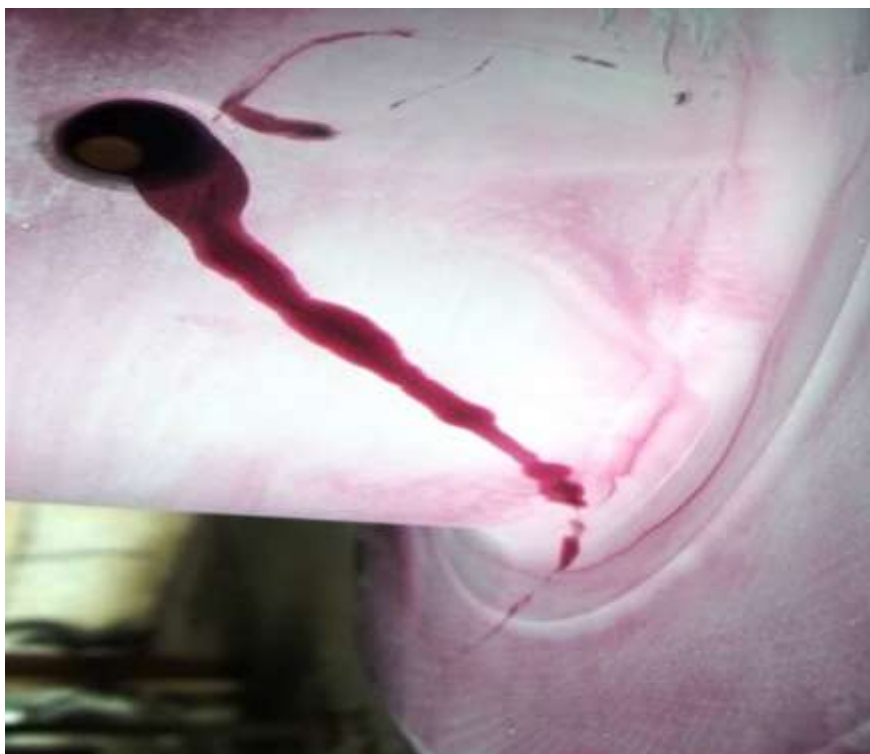
Después de ensayada la posición 7 correspondiente al muñón de bancada muestra claramente la dirección del progreso de la fisura en ángulo de 45°. (figura 2.21)

FIGURA 2.21 ACERCAMIENTO DE MUÑÓN DE BANCADA EN LA POSICIÓN N° 7 Y ENSAYADA CON TINTAS PENETRANTES.

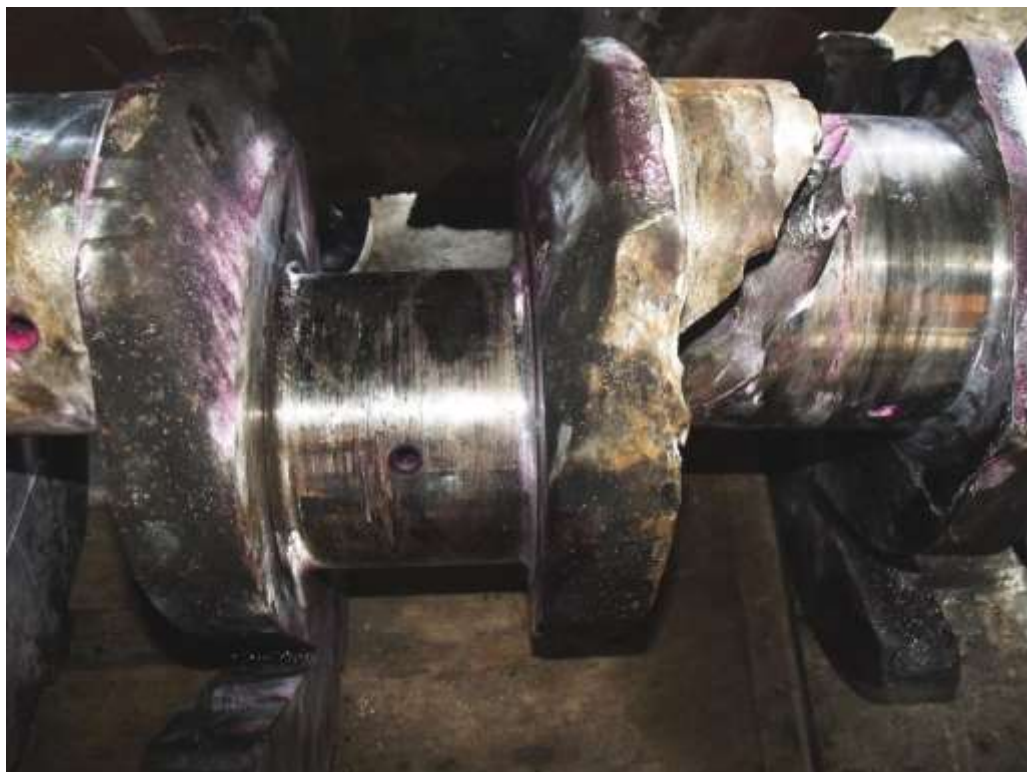
Se presentan en la figura 2.22 los dos muñones afectados, el muñón de bancada en la izquierda que corresponde a la posición 7 y a la derecha el muñón de biela con posición 8, que muestran en cada caso el mismo patrón de fractura con dirección angular

FIGURA 2.22 PATRÓN DE FRACTURA DE LA POSICIÓN Nº 7 Y POSICIÓN Nº 8.

Para este análisis se considera el lado B, ya que posee más marcas como se observa en la figura 2.22.

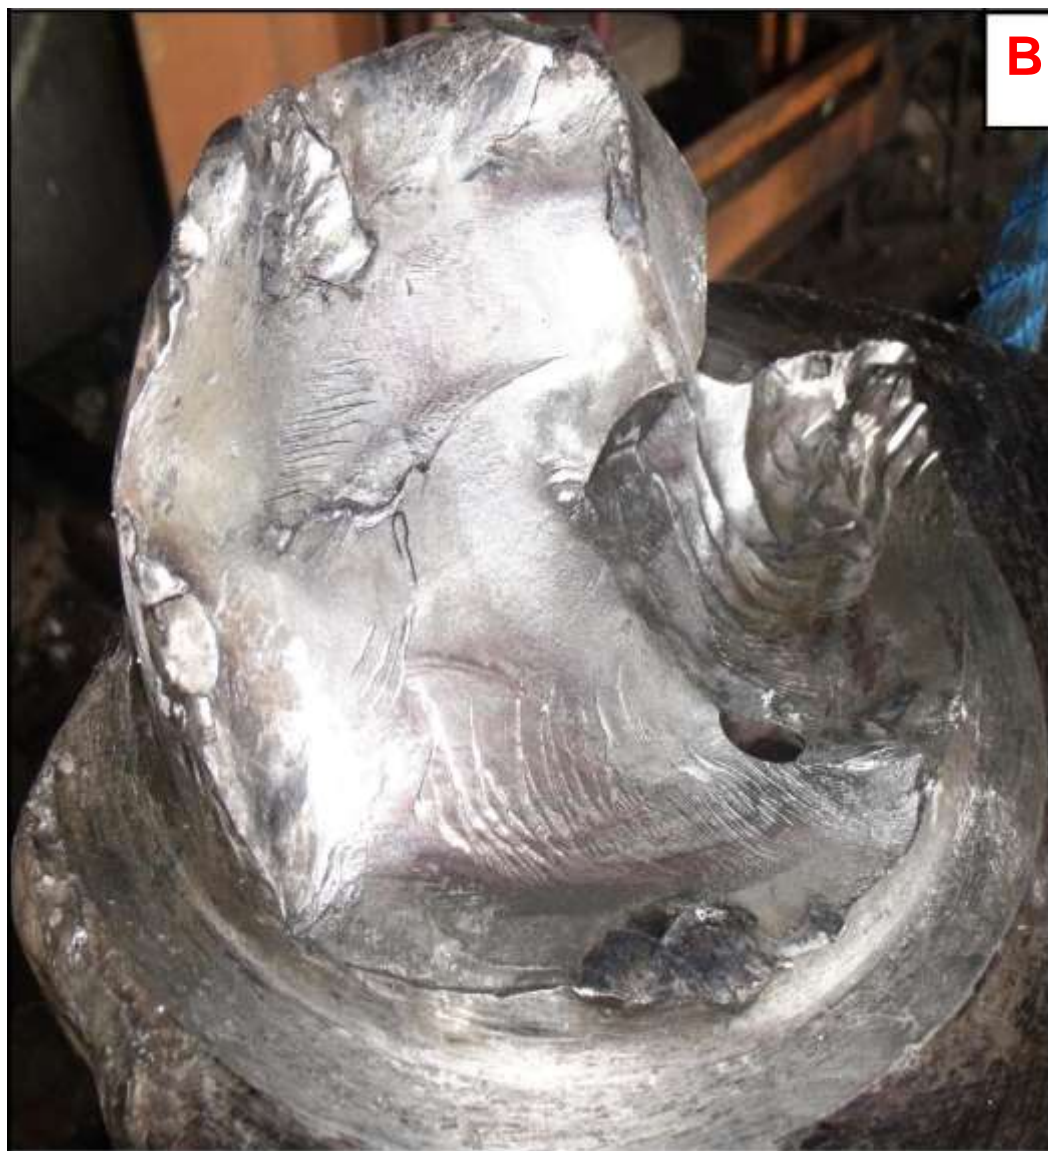
Las siguientes fotografías muestran el origen y progreso de las fisuras, (figura 2.23) las marcas de playa (figura 2.24) identifican la condición de mecanismo de fractura por fatiga de material, mismas que se originan en el orificio de lubricación como se observa en figura 2.25 y después se desarrolla una fractura de súbito mostrando patrón de esfuerzos de torsión. En todas las fotografías

FIGURA 2.23 SECCIÓN B DE LA POSICIÓN 3 QUE POSEE MAYORES MARCAS

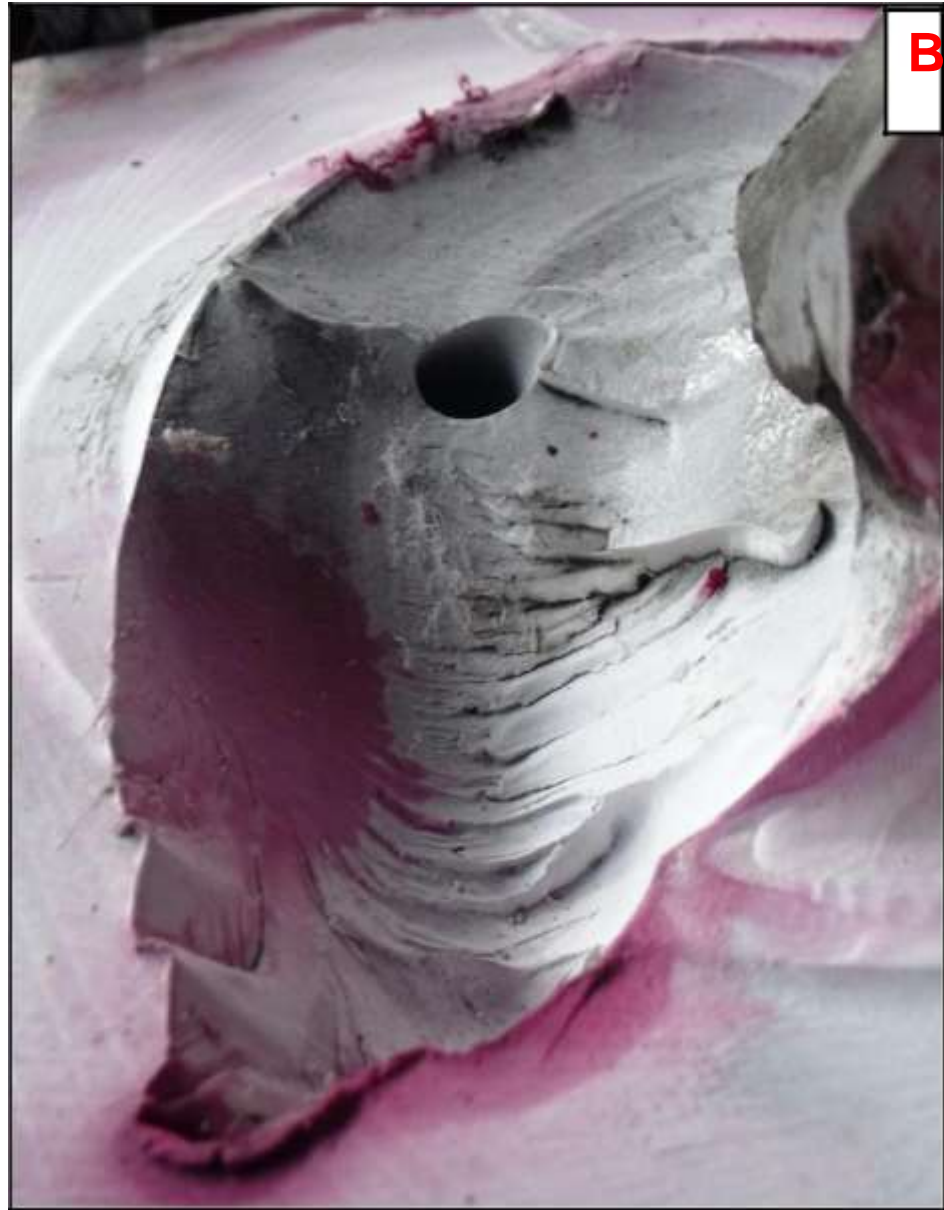
FIGURA 2.24 MUESTRA DE MORFOLOGÍA DE LA FALLA POR FATIGA (MARCAS DE PLAYA)

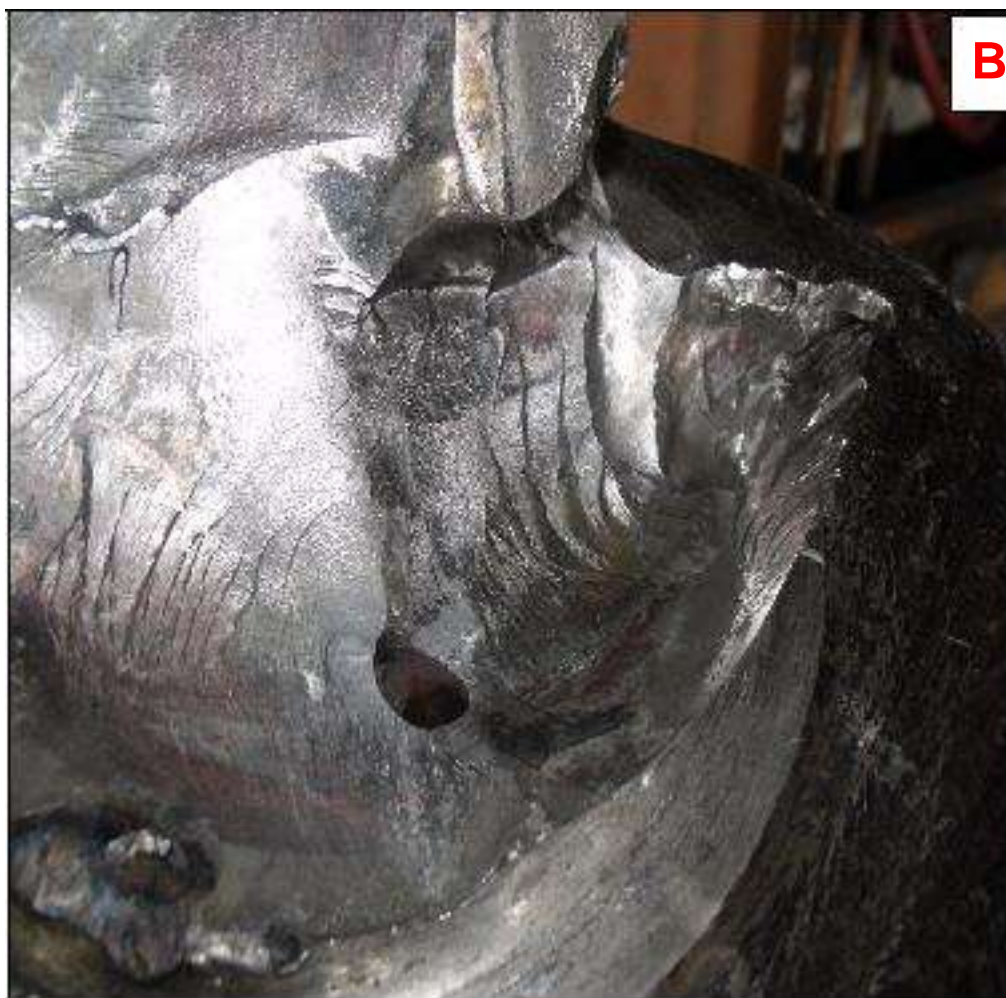
FIGURA 2.25 ORIGEN DE LA RUPTURA DEL CIGÜEÑAL
