ESCUELA SUPERIOR POLITÉCNICA DEL LITORAL
Facultad de Ingeniería en Mecánica y Ciencias de la
Producción

" Inspecciones Planeadas de Seguridad Industrial en el
Centro de Información Bibliotecario de ESPOL."

TRABAJO FINAL DE GRADUACIÓN

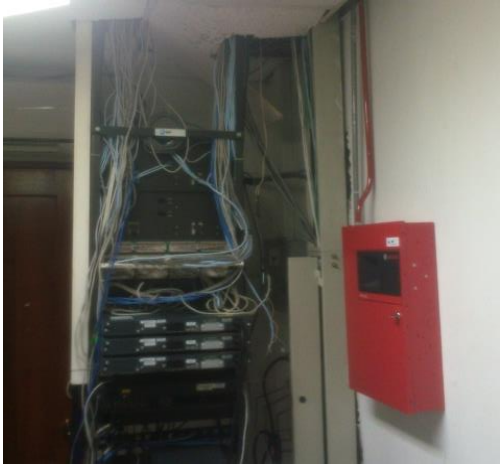
DESCRIPCIÓN DEL ACTO/CONDICIÓN SUBESTÁNDAR	EVIDENCIA (FOTO)	CRITERIO (CLAUSULA/ BASE LEGAL)
<p>Condición Subestándar, El cuadro de control de alarma contra incendios no tiene la señalización adecuada para identificarlo. Así mismo los servidores informáticos se encuentran descubiertos sin la respectiva señalización de advertencia.</p>

<p>D.E 2393. Art. 164. Numeral 1 La señalización de seguridad se establecerá en orden a indicar la existencia de riesgos y medidas a adoptar ante los mismos, y determinar el emplazamiento de dispositivos y equipos de seguridad y demás medios de protección.</p>

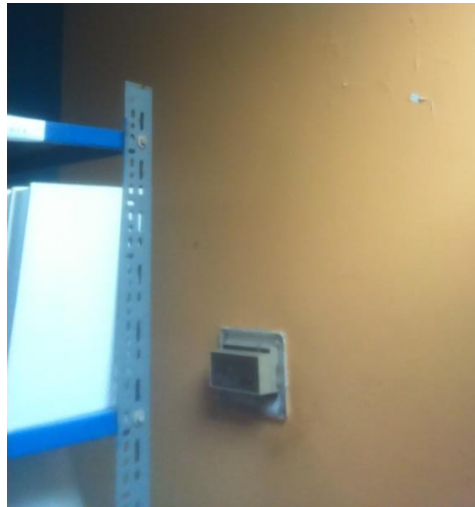
Condición Subestándar. El control del aire acondicionado no se encuentra debidamente señalizado.

D.E 2393. Art. 164, numeral 3.

La señalización de seguridad se empleará de forma tal que el riesgo que indica sea fácilmente advertido o identificado. Su emplazamiento se realizará:

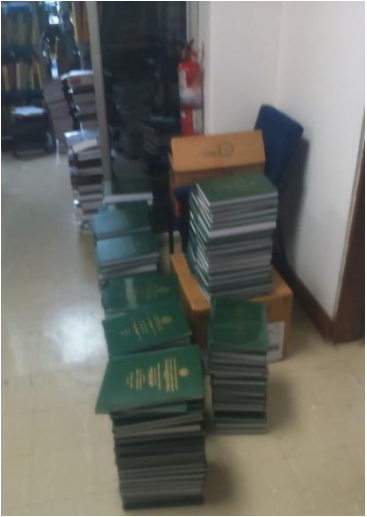
<p>Condición Subestándar. Uno de los extintores se encontraba con dificultad de acceso por haber libros en el piso.</p>

<p>D.E 2393. Art. 159, numeral 4. Los extintores se situarán donde exista mayor probabilidad de originarse un incendio, próximos a las salidas de los locales, en lugares de fácil visibilidad y acceso y a altura no superior a 1.70 metros contados desde la base del extintor.</p>
<p>Condición Subestándar. El piso del área de bodega se encuentra en mal estado.</p>

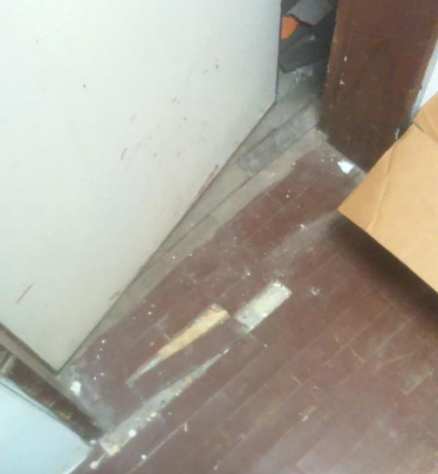
<p>D.E 2393. Art. 23, numeral 1. El pavimento constituirá un conjunto homogéneo, liso y continuo. Será de material consistente, no deslizante o susceptible de serlo por el uso o proceso de trabajo, y de fácil limpieza.</p>

- Implementar las 5's en toda el área 1 para cumplir con los requerimientos básicos de orden y aseo.
- Solicitar la reparación de suelos, techos y paredes que se encuentran en mal estado.
- Eliminar todo tipo de riesgo biológico del área 1.

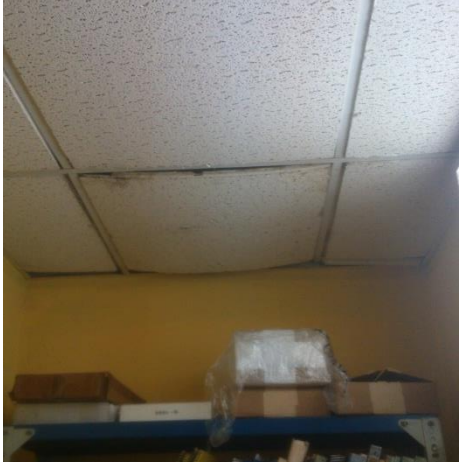
<p>Condición Subestándar. Los techos presentan planchas de yeso en mal estado y con riesgo de caerse.</p>

<p>D.E 2393. Art. 23, numeral 2.</p> <p>Los techos y tumbados deberán reunir las condiciones suficientes para resguardar a los trabajadores de las inclemencias del tiempo.</p>
<p>Condición Subestándar. La pintura de las paredes está desprendida.</p>

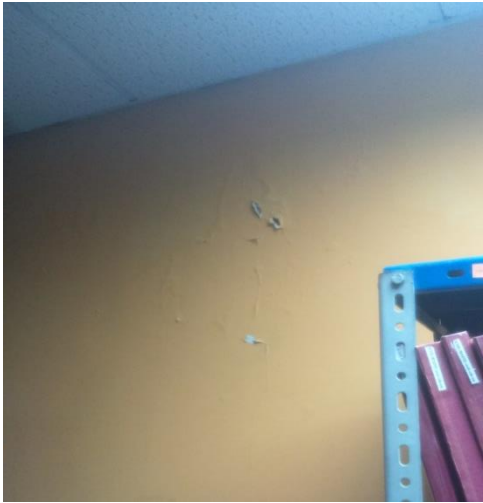
<p>D.E 2393. Art. 23, numeral 4.</p> <p>Tanto los tumbados como las paredes cuando lo estén, tendrán su enlucido firmemente adherido a fin de evitar los desprendimientos de materiales.</p>

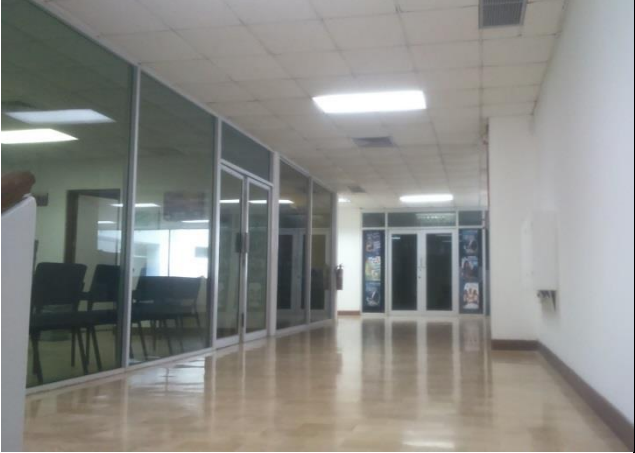
<p>Condición Subestándar. Existe evidencia de la falta de lámparas de socorro y emergencia en toda el área 1.</p>

<p>D.E 2393. Art. 58, numeral 1.</p> <p>En los centros de trabajo en los que se realicen labores nocturnas, o en los que, por sus características, no se disponga de medios de iluminación de emergencia adecuados a las dimensiones de los locales y número de trabajadores ocupados simultáneamente, a fin de mantener un nivel de iluminación de 10 luxes por el tiempo suficiente, para que la totalidad de personal abandone normalmente el área del trabajo afectada, se instalarán dispositivos de iluminación de emergencia, cuya fuente de energía será independiente de la fuente normal de iluminación.</p>
---	---	--

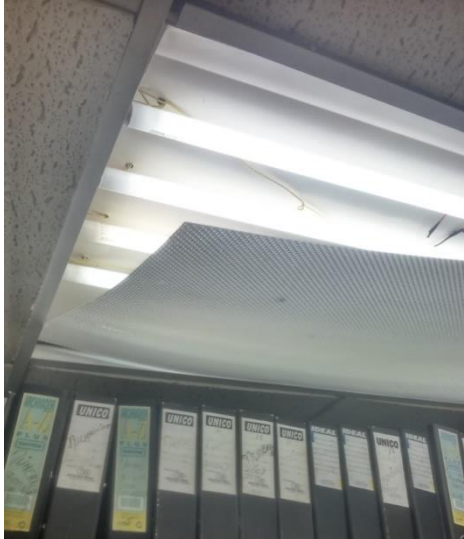
<p>Condición Subestándar. La protección de las lámparas fluorescentes se encuentra en mal estado.</p>

<p>D.E 2393. Art. 57, numeral 1. En las zonas de trabajo que por su naturaleza carezcan de iluminación natural, sea ésta insuficiente, o se proyecten sombras que dificulten las operaciones, se empleará la iluminación artificial adecuada, que deberá ofrecer garantías de seguridad, no viciar la atmósfera del local ni presentar peligro de incendio o explosión.</p>
<p>Condición Subestándar. La puerta de salida del cuarto de servidores se encuentra obstaculizada por una mesa.</p>

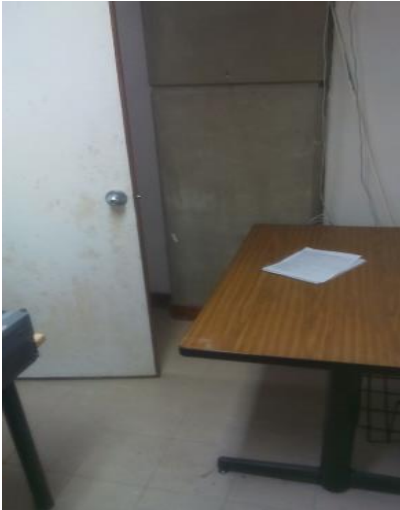
<p>D.E 2393. Art. 33, numeral 3. En los accesos a las puertas, no se permitirán obstáculos que interfieran la salida normal de los trabajadores.</p>

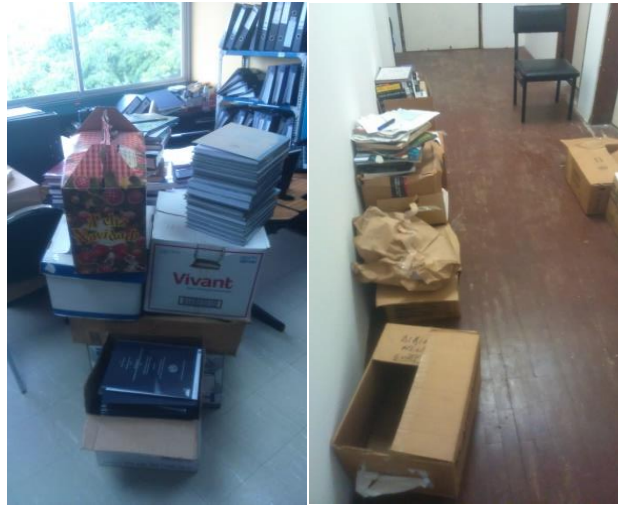
Condición Subestándar.
Cartones, libros, tesis y
demás materiales se
encuentran obstaculizando
pasillos y oficinas.

D.E 2393. Art. 24, numeral
4.

Los pasillos, galerías y
corredores se mantendrán
en todo momento libre de
obstáculos y objetos
almacenados.

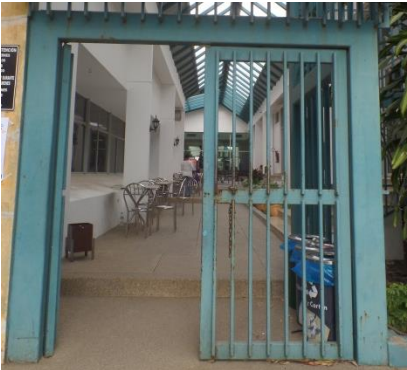
<p>D.E 2393. Art. 44, numeral 1 Estarán provistos permanentemente de papel higiénico y de recipientes especiales y cerrados para depósito de desechos.</p>
<p>No se observa salida de emergencia ni su debida rotulación, siendo un área de conflicto, dado que acoge a las personas de distintas áreas(laboratorios, biblioteca, salas de estudio, oficinas, librería)</p>

<p>D.E 2393. Art. 161, numeral 1. Cuando las instalaciones normales de evacuación, no fuesen suficientes o alguna de ellas pudiera quedar fuera de servicio, se dotará de salidas o sistemas de evacuación de emergencia.</p>

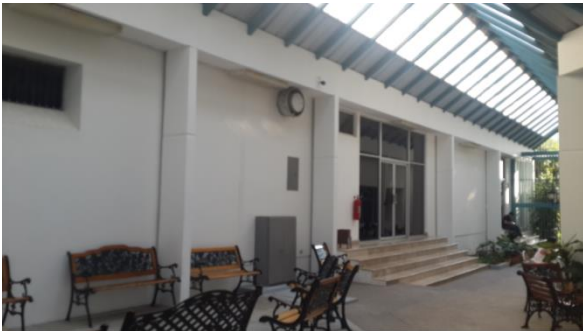
<p>No se observa iluminación de emergencia alguna.</p>

<p>D.E 2393. Art. 58, numeral 1. En los centros de trabajo en los que se realicen labores nocturnas, o en los que, por sus características, no se disponga de medios de iluminación de emergencia adecuados a las dimensiones de los locales y número de trabajadores ocupados simultáneamente, a fin de mantener un nivel de iluminación de 10 luxes por el tiempo suficiente, para que la totalidad de personal abandone normalmente el área del trabajo afectada, se instalarán dispositivos de iluminación de emergencia, cuya fuente de energía será independiente de la fuente normal de iluminación.</p>
--	--	--

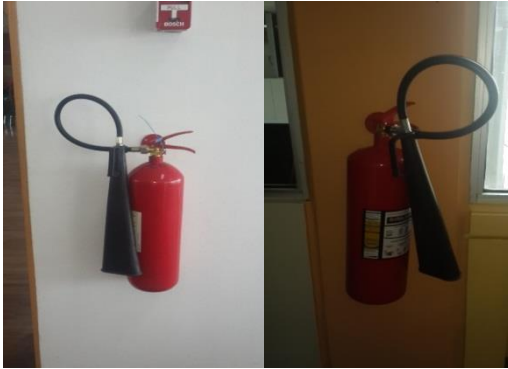
DESCRIPCIÓN DEL ACTO/CONDICIÓN SUBESTÁNDAR	EVIDENCIA (FOTO)	CRITERIO (CLAUSULA/ BASE LEGAL)
<p>En la planta alta, se evidenció que ningún extintor de fuego contaba con la señalización respectiva.</p>

<p>D.E 2393. Art. 164, numeral 1. La señalización de seguridad se establecerá en orden a indicar la existencia de riesgos y medidas a adoptar ante los mismos, y determinar el emplazamiento de dispositivos y equipos de seguridad y demás medios de protección.</p>
<p>El cuarto de aire acondicionado ubicado en la parte extendida de la Biblioteca, se observó que no presentaba la señalización respectiva, donde se indique la prohibición del paso al personal no autorizado.</p>

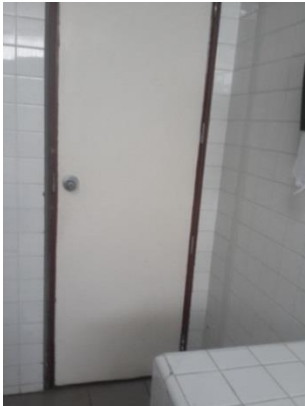
<p>En el área del baño de mujeres de la planta alta, donde se encontraba la bodega de insumos de limpieza, no estaba debidamente señalizada, para restringir el paso al personal no autorizado.</p>

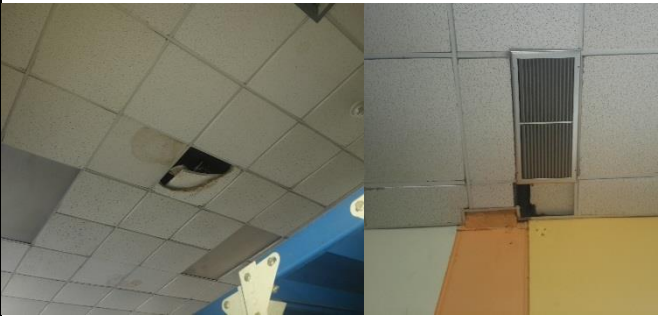
<p>Se evidenció que ciertas partes del tumbado en la planta alta, se encontraban en malas condiciones.</p>

<p>D.E 2393. Art. 23, numeral 2. Los techos y tumbados deberán reunir las condiciones suficientes para resguardar a los trabajadores de las inclemencias del tiempo.</p>
<p>Se observó que las luminarias de la planta alta se encontraban sucias por dentro.</p>

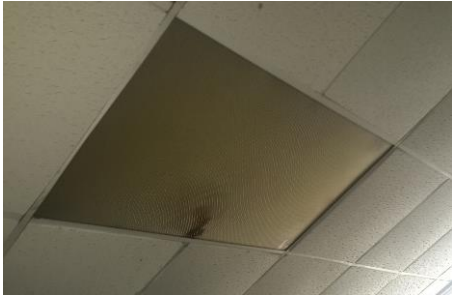
<p>D.E 2393. Art. 56, numeral 3. Se realizará una limpieza periódica y la renovación, en caso necesario, de las superficies iluminantes para asegurar su constante transparencia.</p>

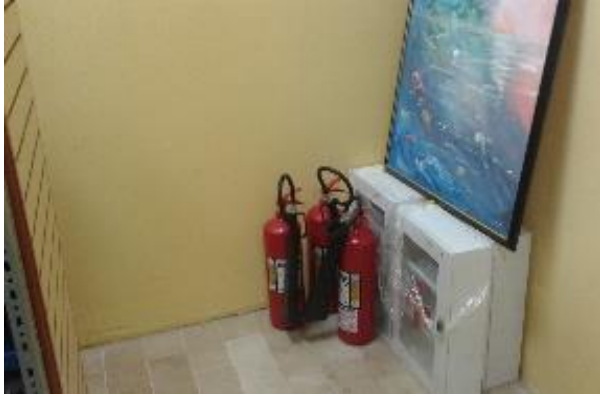
<p>Se evidenció la presencia de artículos como extintores, libros y demás materiales, almacenados en áreas de estudio (Mapoteca, planta baja).</p>

<p>D.E 2393. Art. 129, numeral 1. Los materiales serán almacenados de forma que no se interfiera con el funcionamiento adecuado de las máquinas u otros equipos, el paso libre en los pasillos y lugares de tránsito y el funcionamiento eficiente de los equipos contra incendios y la accesibilidad a los mismos.</p>
<p>En el área de baño de hombres de la parte extendida de la Biblioteca Central, se evidenció la presencia de materiales de construcción que obstruían el paso.</p>	 	<p>D.E 2393. Art. 45, numeral 3. Queda prohibido usar estos locales para funciones distintas a las que están destinadas y, en cualquier caso, los trabajadores mantendrán en perfecto estado de conservación tales servicios y locales.</p>

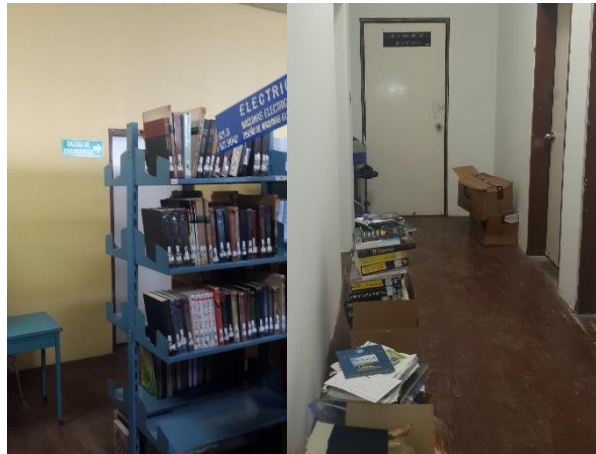
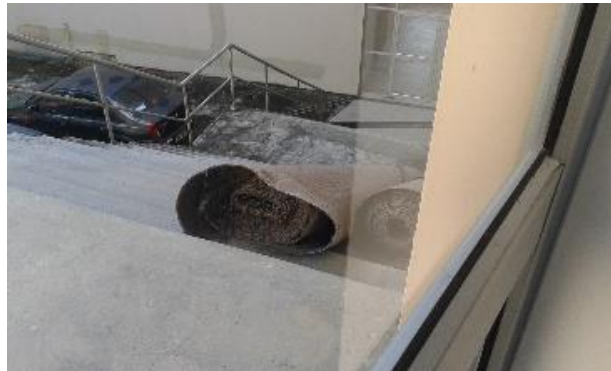
Se evidenció que la puerta de salida de emergencia de la planta alta, no era de fácil acceso, ya que estaba tras varias estanterías de libros. Además, el ancho de la puerta es de 85 cm, lo cual no cumple con el mínimo requerido según el Reglamento de Seguridad Tanto en la planta alta como en la planta baja, la salida de emergencia, se encontraba obstaculizada, por la presencia de varios artículos.

D.E 2393. Art. 161, numeral 4.

Las salidas de emergencia tendrán un ancho mínimo de 1,20 metros, debiendo estar siempre libres de obstáculos y debidamente señalizados.

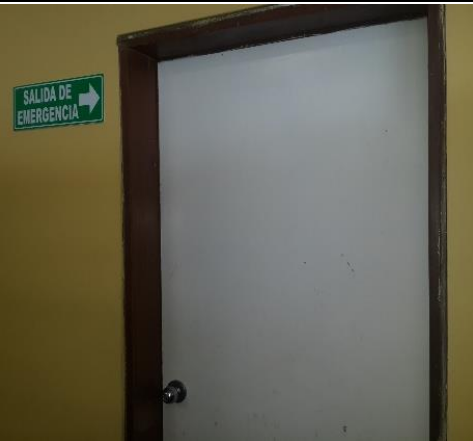
<p>Se encontró que las puertas de salida de emergencia, tanto en la planta alta como en la planta baja, se encontraban cerradas con seguro, por lo tanto no fue posible abrirlas.</p>

<p>D.E 2393. Art. 33, numeral 6. Se procurará que la puerta de acceso a los centros de trabajo o a sus plantas, permanezcan abiertas durante los períodos de trabajo, y en todo caso serán de fácil y rápida apertura.</p>
<p>El exterior de las ventanas de la planta alta, se encontraban sucias. En una de ellas se observó un panal de abejas en el exterior.</p>

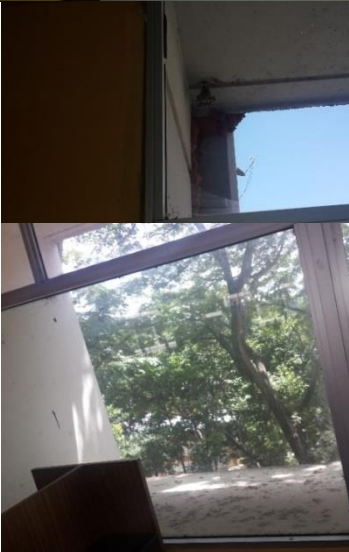
<p>D.E 2393. Art. 34, numeral 10. La limpieza de ventanas y tragaluces se efectuará, con la regularidad e intensidad necesaria.</p>

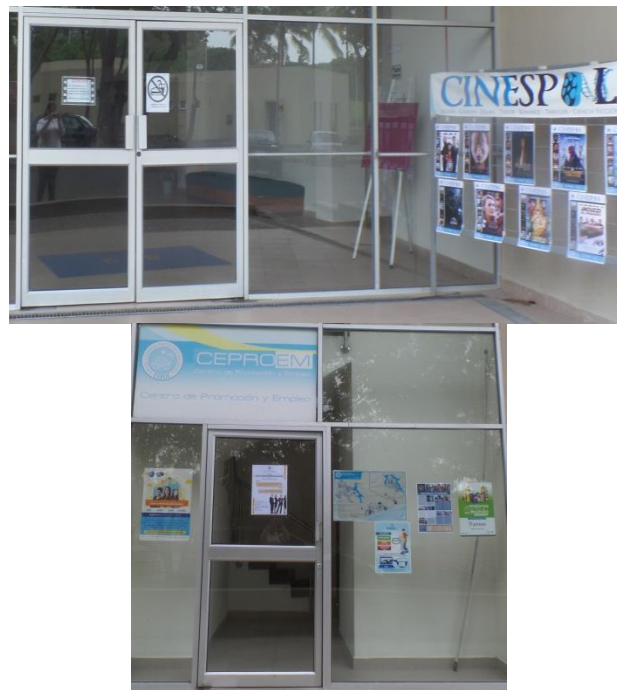
Se evidenció la falta de señales de salida de emergencia, así como las señales de vías de escape.

D.E 2393. Art. 147

Todas las puertas exteriores, ventanas practicables y pasillos de salida estarán claramente rotulados con señales indelebles y perfectamente iluminadas o fluorescentes.

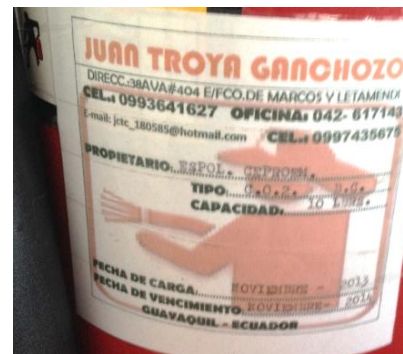
Se evidenció que el extintor ubicado en las instalaciones del CEPROEM, tiene fecha de vencimiento noviembre 2014.

D.E 2393. Art. 92. Numeral 1. El mantenimiento de máquinas deberá ser de tipo preventivo y programación.

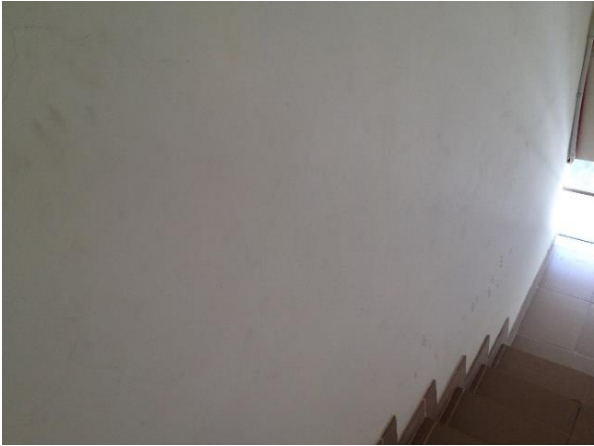
<p>Se evidencia la falta de lámparas de emergencia distribuidas por todas las instalaciones. Sólo CEPROEM tiene lámparas de emergencia.</p>

<p>D.E 2393. Art. 58. Numeral 1. En los centros de trabajo en los que se realicen, labores nocturnas, o en los que, por sus características, no se disponga de medios de iluminación de emergencia adecuados a las dimensiones de los locales y números de trabajadores ocupados simultáneamente, a fin de mantener un nivel de iluminación de 10 luxes por el tiempo suficiente, para que la totalidad del personal abandone normalmente el área de trabajo afectada, se instalarán dispositivos de iluminación de emergencia, cuya fuente de energía será independiente de la fuente normal de iluminación.</p>
<p>Algunas paredes de las oficinas y pasillos les falta mantenimiento.</p>

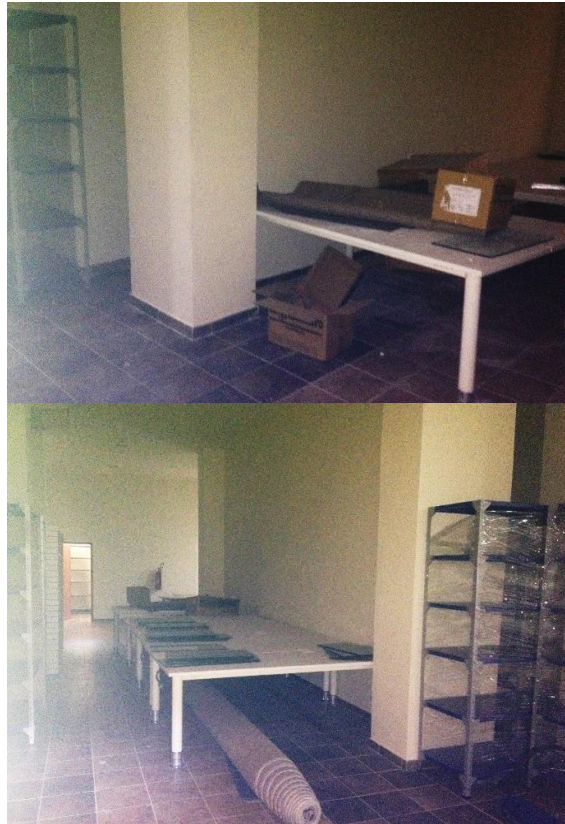
Se evidenció que los lugares destinados al almacenamiento no se encuentran señalizados. En el auditorio todo se encuentra almacenado detrás del escenario obstaculizando el paso; así mismo, lo almacenado no se encuentra correctamente apilado.

D.E 2393. Art. 129. Numerales 1 y 2.

1. Los materiales serán almacenados de forma que no se interfiera con el funcionamiento adecuado de las máquinas u otros equipos, el paso libre en los pasillos y lugares de tránsito y el funcionamiento eficiente de los equipos contra incendios y la accesibilidad a los mismos.
2. El apilado y desapilado debe hacerse en las debidas condiciones de seguridad, prestándose especial atención de la ruma y a la resistencia del terreno sobre el que se encuentra.
