Actualización de hardware y firmware de un sistema paralelo redundante de UPS 's Eaton 9390 de capacidad 120 KVA

Escuela Superior Politécnica del Litoral (ESPOL)

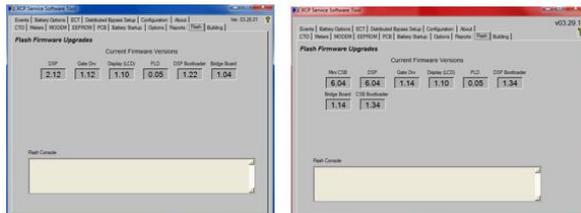
Se efectúa la revisión del histórico de eventos de los UPS 's de los cual se observa que existen 2 variaciones de energía desde el 6 de Enero al 9 de febrero del 2014, especialmente existe uno a las 02:58 de la madrugada del 3 de febrero del 2014 ante el cual el Sistema responde satisfactoriamente a estas variaciones respaldando la carga. Se debe indicar que desde la fecha en mención hasta la actualidad el sistema paralelo no ha presentado ningún problema en su operación.

Figura 6. Versiones de firmware antes y después de la actualización.
