ESCUELA SUPERIOR POLITÉCNICA DEL LITORAL

**Facultad de Ingeniería en Mecánica y Ciencias de la
Producción**

**“MEJORAMIENTO DEL SISTEMA DE CLIMATIZACIÓN DEL
EDIFICIO FINANSUR”**

TESIS DE GRADO

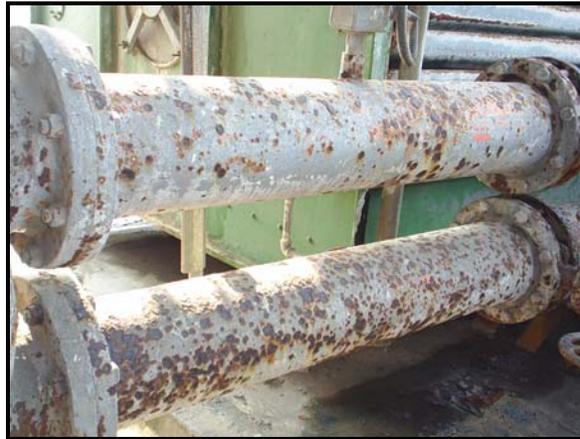
- a.** Se evidenciaba el deterioro por corrosión de toda la red de tuberías del sistema chiller-bombas-torres y de los pernos de bridas de sujeción.

FIGURA 1.7. TUBERÍAS CORROÍDAS SISTEMA CHILLER-BOMBA-TORRE

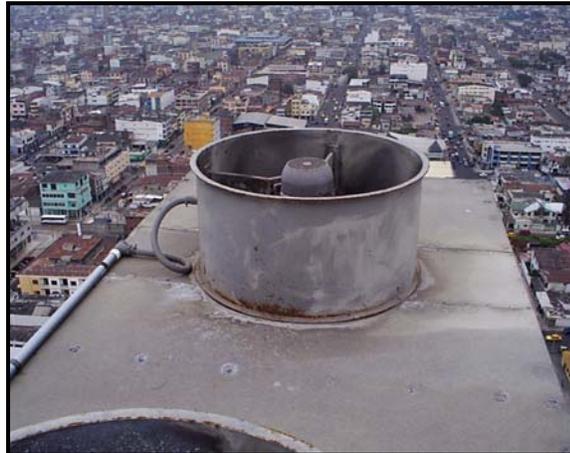
FIGURA 2.2. VISTA DE VENTILADOR INSTALADO EN LA PARTE SUPERIOR DE LA TORRE.

Adicionalmente a la Reconstrucción de la Torre, se sugirió la instalación en la parte superior de la misma, tres ventiladores para mejorar el flujo de aire dentro de ella. Esto implica el cambio de tipo de torre. Pasa de ser Atmosférica a Torre de Corriente Inducida o Mecánica. Esto nos garantiza el flujo constante de aire para enfriar el agua dentro de la torre y así no se depende tanto de las condiciones atmosféricas.
