**ESCUELA SUPERIOR POLITÉCNICA DEL LITORAL**

**SEGUROS DE CASCO Y MAQUINARIA, SU APLICACIÓN EN UNA FLOTA  
DE REMOLCADORES HASTA 70 TON DE T.E.**

**TRABAJO FINAL**

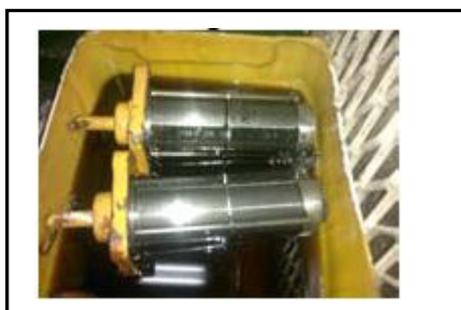
**Figura 7.-** Filtros de aceite de caja de transmisión [10]

- Las presiones de operación de la transmisión, accionando ambas marchas se encuentra en los rangos normales especificados por el fabricante, esto es 3 Bar en el circuito de lubricación y 28 Bar al accionar las marchas.
- Se observa que la marcha atrás no responde a pesar de acelerar el motor.
- Se inspeccionó los filtros de aceite y se evidenció la presencia de limadura de acero y residuo de revestimiento de los discos de fricción. La última limpieza de estos se realizó el día 3 de febrero del 2012 y no se reportó presencia de materiales extraños o desgaste.

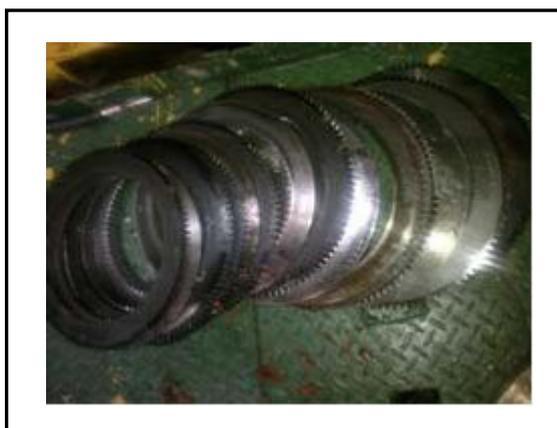
- Se procedió al desmontaje de la transmisión para verificar el estado de los discos del conjunto de la marcha de reversa que corresponde al eje intermedio de la transmisión encontrando lo siguiente:
  - ✓ Discos de fricción con desgaste abrasivo.

**Figura 8.-** Discos de fricción y empuje de conjunto de marcha atrás [10]

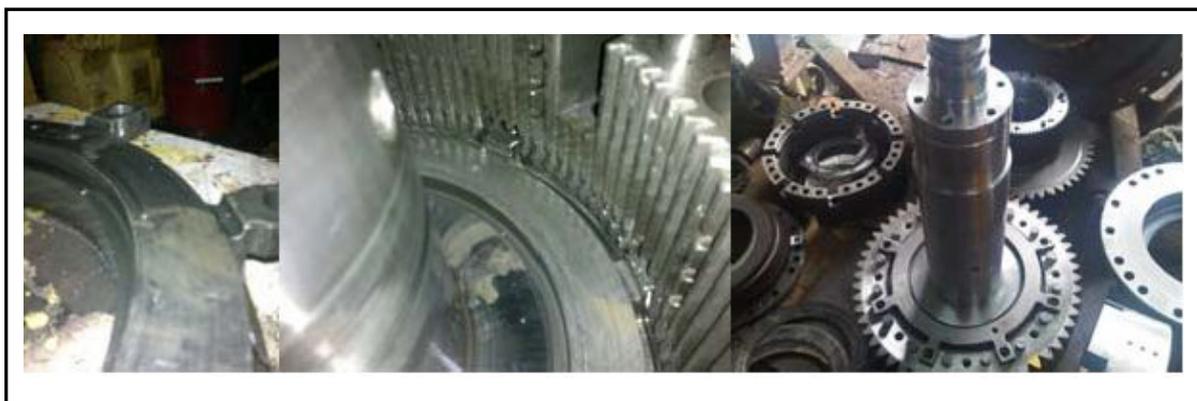
- ✓ El pistón que ajusta los discos de embrague presenta un desgaste excesivo de su superficie en contacto con el disco liso.

**Figura 9.-** Pistón de empuje con excesivo desgaste [10]

Como conclusión, se presume que el daño fue generado por desgaste acelerado del pistón del conjunto de marcha atrás, el mismo que en alguna maniobra brusca perdió su capa de material endurecido y la rotura del disco liso en contacto, originando el desprendimiento constante de su material de fundición, el mismo que se observa en el aceite como una limadura fina la que a su vez generó el desgaste abrasivo de los demás componentes. Considerando los análisis de aceite y que los procedimientos de mantenimiento del sistema de lubricación fueron realizados de manera periódica, no se atribuye este daño a un descuido del personal encargado, sino a una maniobra urgente, brusca y necesaria por las condiciones turbulentas del mar, además se recomendó la revisión del conjunto de discos de la marcha avante debido a las partículas en suspensión en el aceite. [10]

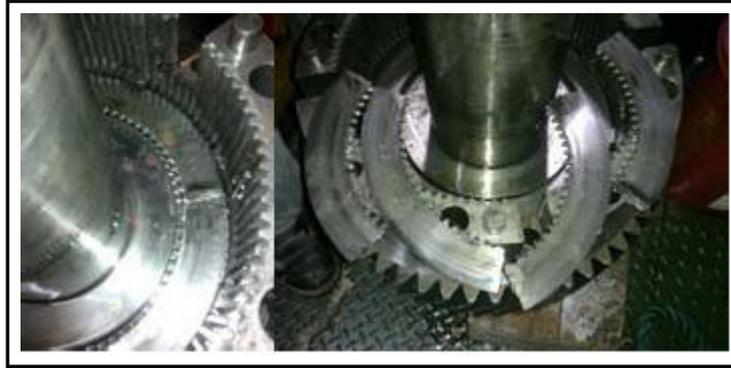
- ✓ El disco liso se encontró partido en 4 pedazos, como se observa en la figura 10.

**Figura 10.-** Disco liso partido en 4 partes [10]

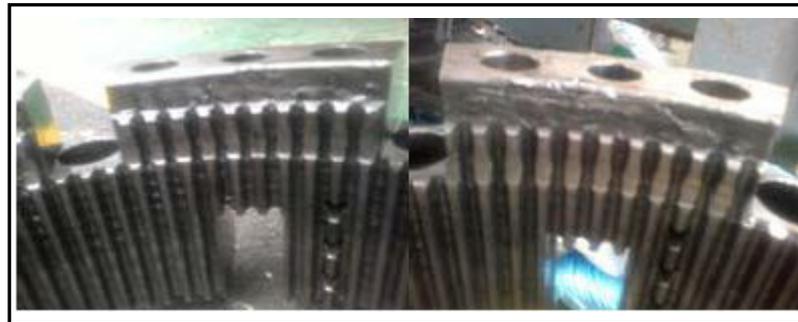
- ✓ La cinta dentada que aloja a los discos de fricción presenta daños en su estriado cercano al pistón de conjunto de marcha, como se observa en la figura 11.

**Figura 11.-** Cinta dentada con desgaste en estriado [10]

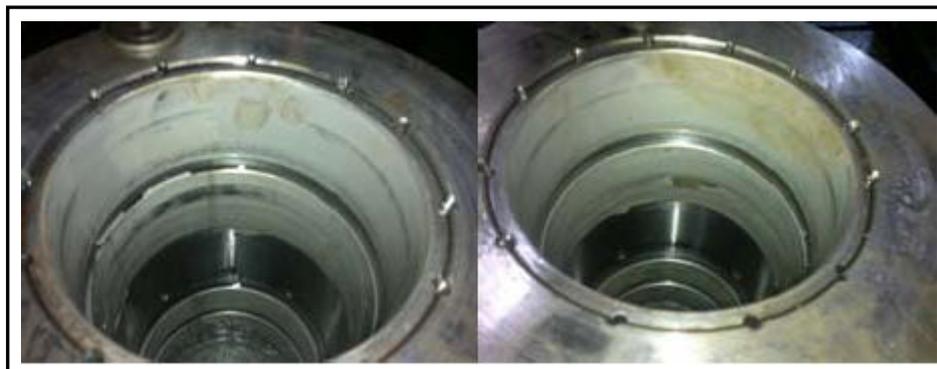
- ✓ Los bocines con revestimiento de magnolia del piñón de embrague han sido afectados por la limadura existente en el aceite.

**Figura 12.-** Bocines con rayaduras en revestimiento de magnolia [10]

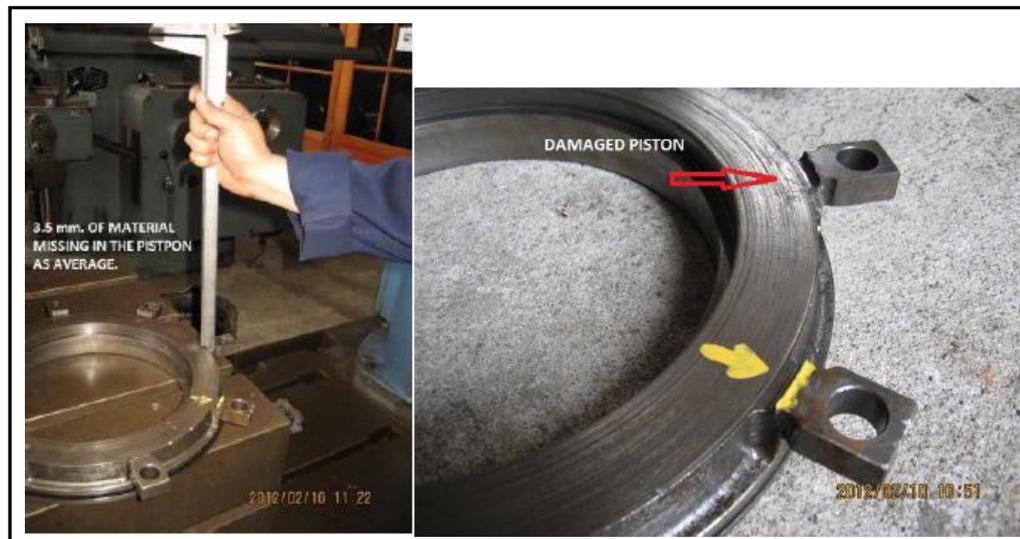
- Pistón de empuje se encuentra con una pérdida de 3.5 mm de material, como se muestra en la siguiente figura.

**Figura 13.-** Daño del pistón de empuje [10]

A continuación levanta una condición de clase que indica que los componentes deben ser reemplazados con repuestos originales y certificados.

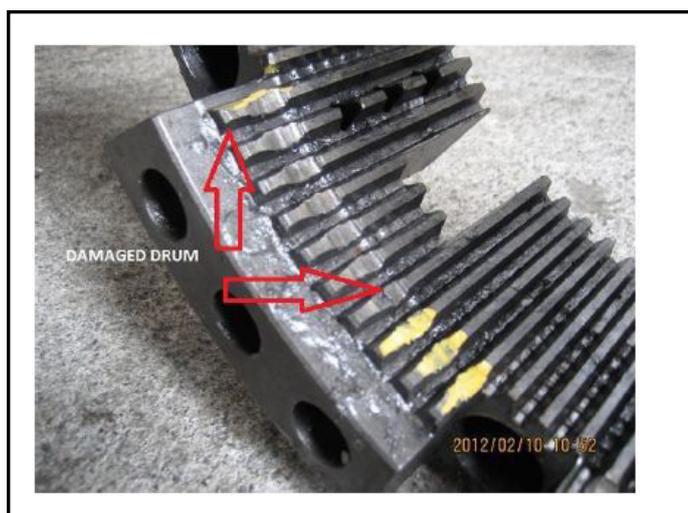
- El tambor de marcha tiene el 60% de la superficie de sus dientes con daño

**Figura 14.-** Daño del 60% de la superficie de los dientes del tambor [10]

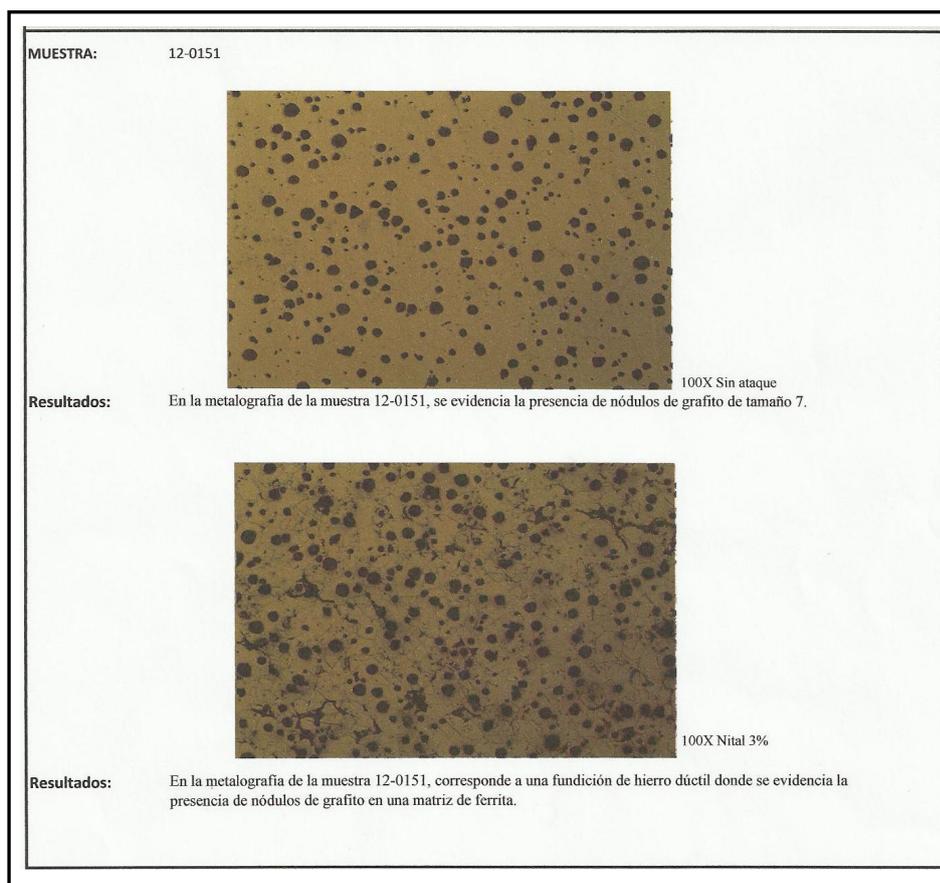
**Figura 17.-** Análisis metalográfico realizado [10]

En la figura 17, se muestra el resultado del análisis metalográfico que se realizó a los componentes reparados.

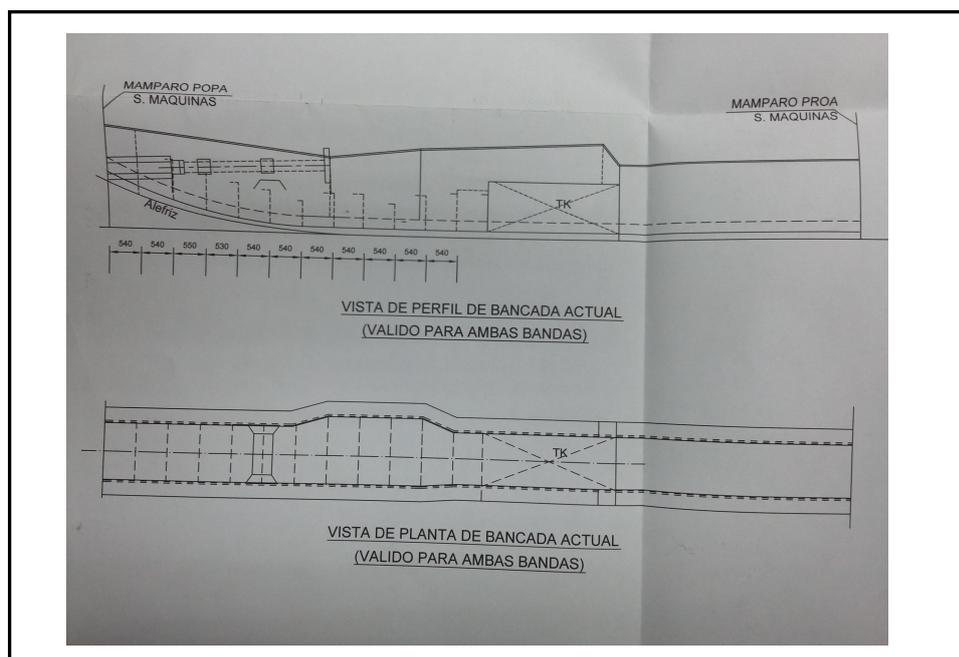
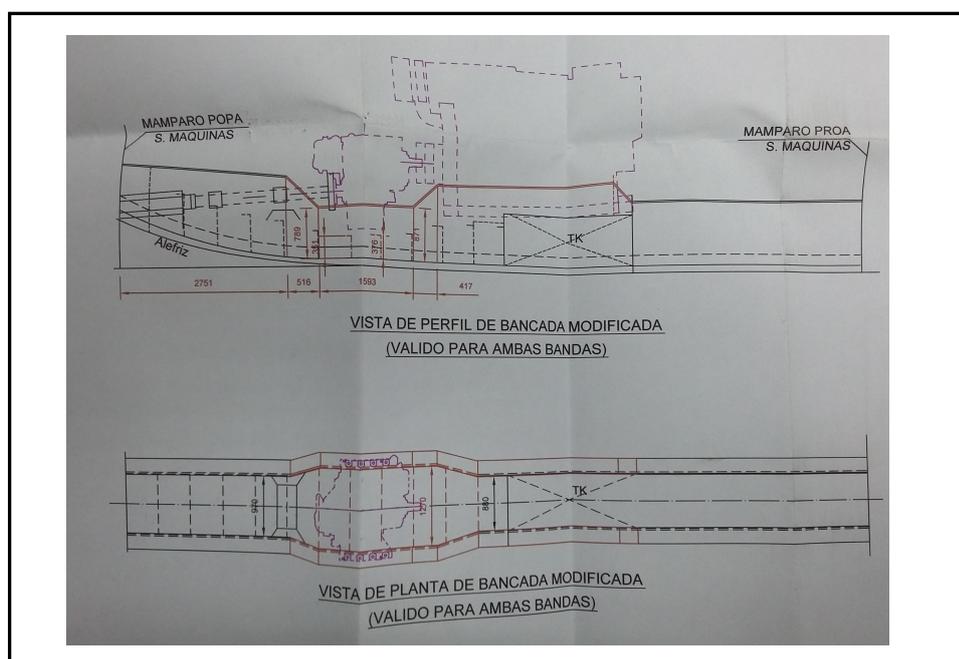
En las figuras 18 y 19 se observa la posición de las bancadas antes y después de las modificaciones realizadas.

**Figura 18.-** Posición de las bancadas antes de la modificación [10]

**Figura 19.-** Posición de las bancadas modificadas [10]

Adicionalmente se tuvo que realizar cambios de posición en varias cañerías de los circuitos de enfriamiento, aceite y combustible que obstruían la posición en la que iban a ser instaladas las reductoras.
