ESCUELA SUPERIOR POLITECNICA DEL LITORAL

**Análisis de la Reactivación de las Lanchas
Tipo PGM - 100**

INFORME TECNICO

ANALISIS DE LA REACTIVACION DE LAS LANCHAS TIPO PGM-100

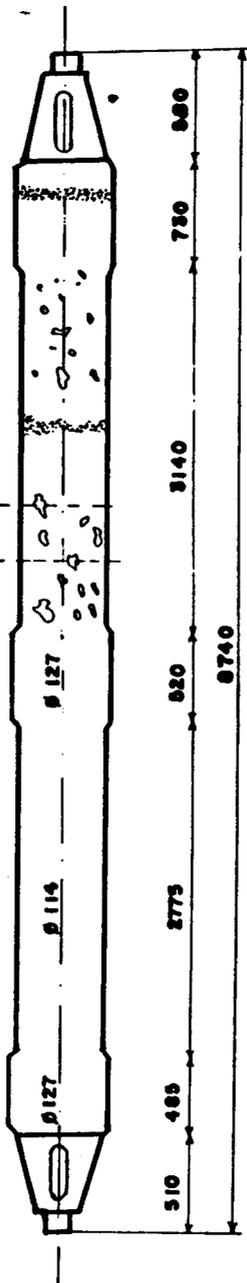
FIGURA 4.1

PROFUNDIDAD DE PICADURAS : $\frac{3}{16}$ " $\frac{1}{4}$ "

EJE PRESENTA CORROSION EN SECTOR DEL LJE ENTRE DESCANSOS DE CODASTE Y PRENSA ; Y EN SECTOR DE DESCANSO DE PROA , DONDE TRABAJA EL EMPACADOR

deberíamos confirmar que en el lugar existió una diferencia de potencial eléctrico. Ahora bien en el caso supuesto de que existiera dicho factor, los efectos corrosivos se visualizarían a lo largo de todo el eje. Esto no se observa en este caso, como se puede observar en la figura 4.1.

Concluyendo podemos resumir que la posible forma de corrosión que presentan los ejes de cola de las Lanchas PGM-100 se debió a una corrosión por disolución. Al entrar en contacto el eje con sustancias cidas provenientes de fundición de hierro o por azufre provenientes de combustibles o de la misma fundición de hierro, se produjo el efecto observado.
