ESCUELA SUPERIOR POLITÉCNICA DEL LITORAL

**“Reducción de producto no conforme en una línea que produce
balanceado flotante, aplicando herramientas de Lean Six Sigma”**

PROYECTO DE TITULACIÓN

MAGÍSTER EN MEJORAMIENTO DE PROCESOS

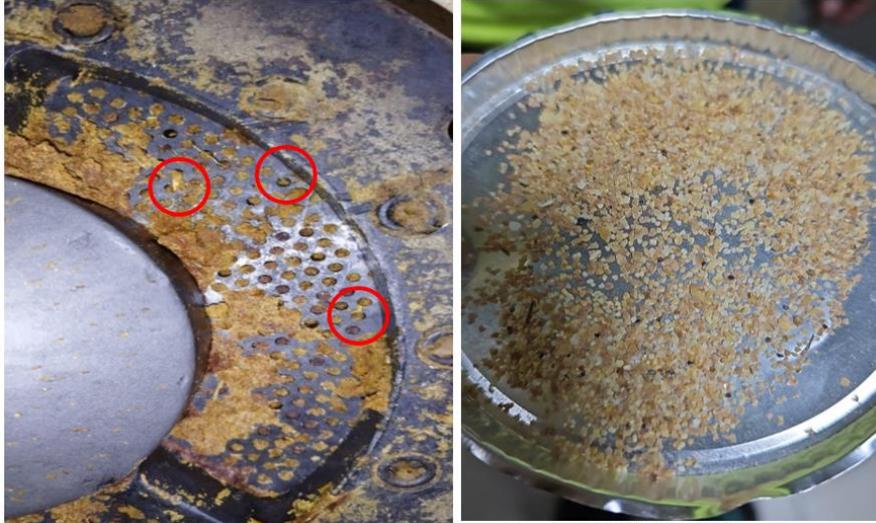
Figura 2.8 Molde de 2 mm tapado, restos de producto sin moler

Se realizó el Gemba Walk en sitio en cada ocurrencia de taponamiento de molde durante las producciones de T38% 2mm y se observó restos de producto no molido en los huecos del molde, por lo tanto, se confirma que la causa se valida como significativa.

En el mes de octubre del 2023 se realizó una LUP donde se identificó el problema de no pre moler el arrocillo y se coloca la solución que es la de pre moler el arrocillo en el molino Kepler para evitar los taponamientos consecutivos de los moldes durante las producciones de T 38% 2 mm.

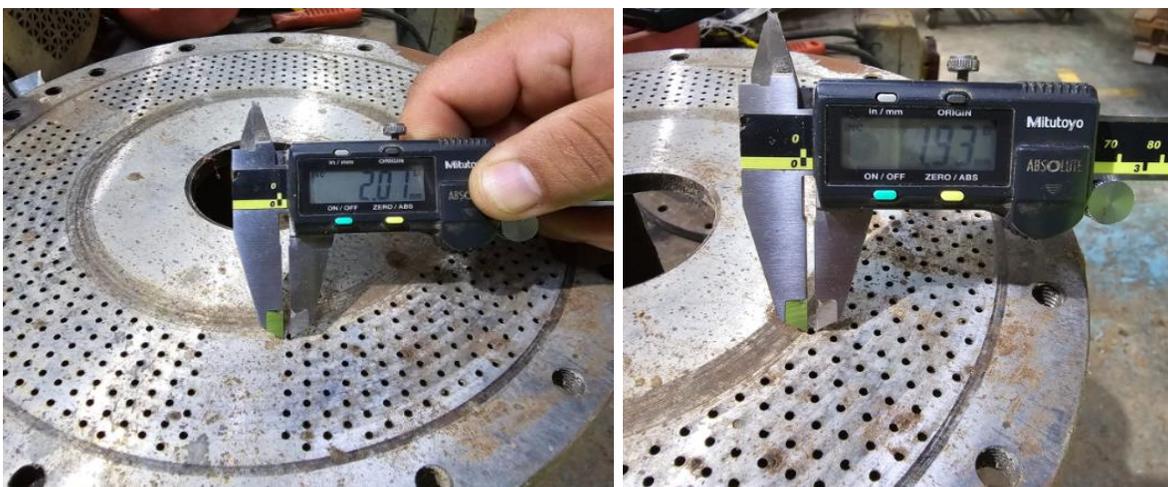
Figura 2.9 Moldes incorrectos para usar en producciones de T 38% 2mm (diámetro máximo 1.8mm)

El día 25 de septiembre se realizó el recorrido en la línea 2 y se pudo verificar que no estaban usando el molde asignado para las producciones de T 38% 2mm esto debido a las similitudes de los tamaños de los agujeros de los moldes de las diferentes tallas que se realizan, el diámetro máximo del agujero del molde definido es 1.8mm. Se observó que los diámetros de los agujeros de los moldes. Se valida como causa significativa.

Se realizó la LUP donde se indica el problema de generación de PNC por diámetro y largo fuera de especificación, se propone la solución la cual es la de medición de los diámetros de los agujeros del molde a usar.

Solución: Medir el diámetro de los agujeros de los moldes para producciones de tilapia 38% 2mm. solo usar moldes con diámetro de agujeros dentro de especificación. Diámetro mínimo: 1,6 mm; Diámetro máximo: 1,8 mm

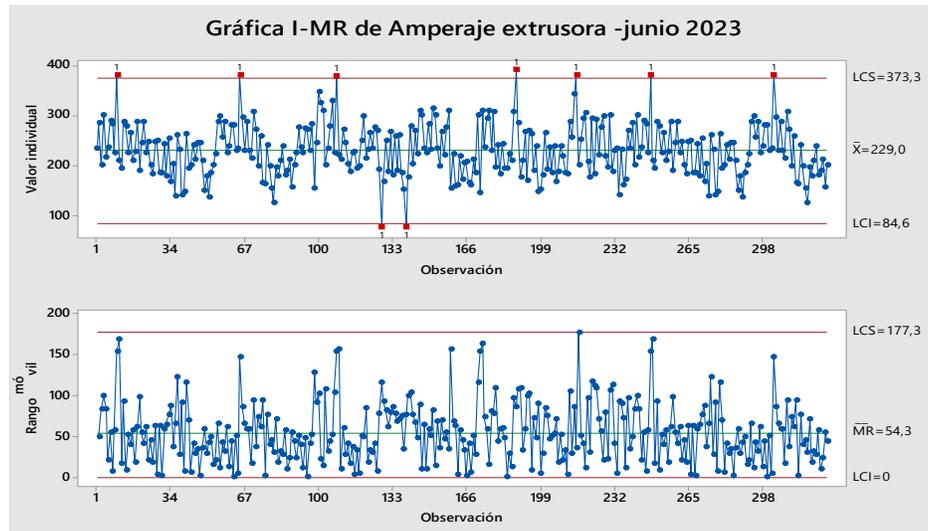
Figura 2.10 Gráfica de amperaje de la extrusora de junio 2023

Durante las producciones de T 38% 2 mm del mes de junio se tomaron los datos de amperaje de la extrusora de línea 2, en la figura 2.17 se observa la variabilidad del amperaje de la extrusora teniendo como mínimo y máximo tolerable los valores de 200 y 300 amperios respectivamente.

El día 01 de noviembre personal contratista verifica en línea 2 el tornillo de la extrusora, se confirma el desgaste del tornillo y se lo cambia por uno nuevo, en la figura 2.31 se observa en la parte izquierda en los cuadros de rojo el desgaste del tornillo, se observa deforme. Y en la parte derecha se observa el tornillo nuevo sin desgaste. En la figura 2.32 se observa el personal contratista trabajando en el tornillo del extrusor de línea 2.

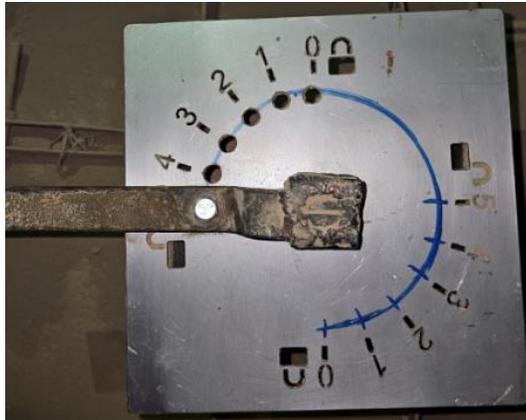
Figura 2.11 Apertura de la válvula de recirculación del ventilador del secador durante producción de T 24% 4mm.

El día 09 de septiembre durante la producción de Tilapia 24 % 4 mm se observó que usaban en 5 la apertura de la válvula de recirculación del ventilador del secador, cuando se debe usar en 3. Se confirma in situ que la apertura de la válvula de recirculación del ventilador del secador no es la correcta, marca en 5.

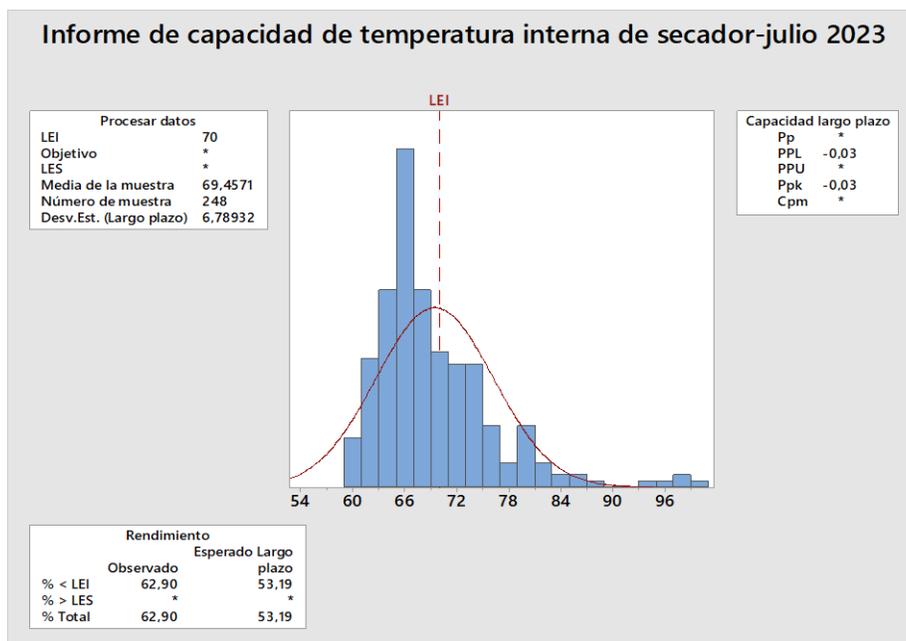
Figura 2.12 Temperatura de cámara de secador línea 2

Se tomaron las lecturas de temperatura interna del secador durante el mes de julio usando un sensor PT 100, en la figura 2.19 se puede observar el histograma de capacidad de temperaturas del secador, se extrajo esta data y se lo llevó a una gráfica comparándolos con la temperatura mínima de secado que es 70 °C para cada producto que se realiza en la línea 2. La gráfica demuestra que el 63% de datos está por debajo de los 70°C, por lo que se valida como causa significativa.

Solucionar Problemas de control de sensores de temperaturas el secador #2, se revisó y se tuvo que cambiar el sensor de temperatura PT 100 ya que se encontró en mal estado.

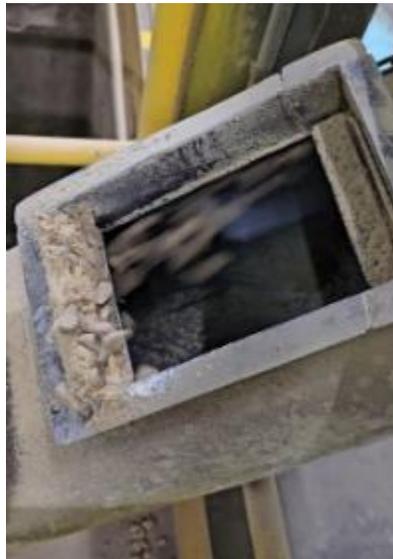
Figura 2.13 Filtraciones del secador en la descarga.

Se verifica que el secador no es descargado según el sensor de nivel, mantiene filtraciones.

Solucionar Problemas de descarga en el secador #2 por falla de micro, cuenta actualmente con solución paliativa (uso de penetrante cada vez que seca)

Se realiza el cambio del micro de las barajas del secador, se detalla evidencia:

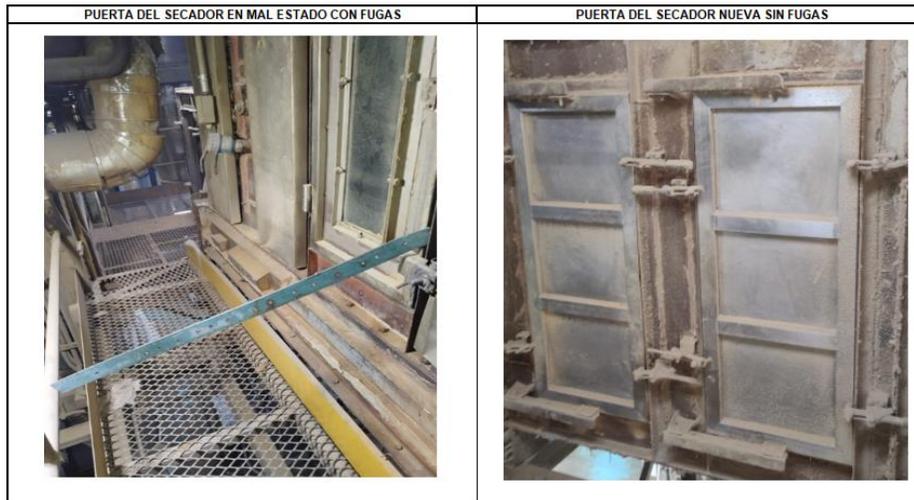
Figura 2.27 Arreglo de las puertas del secador de línea 2.

En la figura 2.34 se puede observar en el cuadro izquierdo las fugas de vapor por lo que ponían un tubo para tratar de apretar las puertas tratando de disminuir las fugas. En el cuadro de la derecha se observa el cambio de puertas del secador. En la figura 2.35 se muestra la orden de trabajo del cambio de las puertas del secador de línea 2, y en la figura 2.36 la orden de trabajo del arreglo de fugas del secador 2

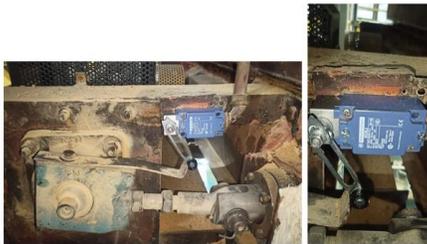
Figura 2.32 Cambio de micro de descarga de barajas del secador 2.

Solucionar Problemas de descarga en el secador #2 por falla de micro, cuenta actualmente con solución paliativa (uso de penetrante cada vez que seca)

Se realiza el cambio del micro de las barajas del secador, se detalla evidencia:
