Escuela Superior Politécnica del Litoral

Diagnóstico y mantenimiento de camioneta Chevrolet LUV del Centro de
Desarrollo Tecnológico Sustentable de ESPOL

Proyecto Integrador

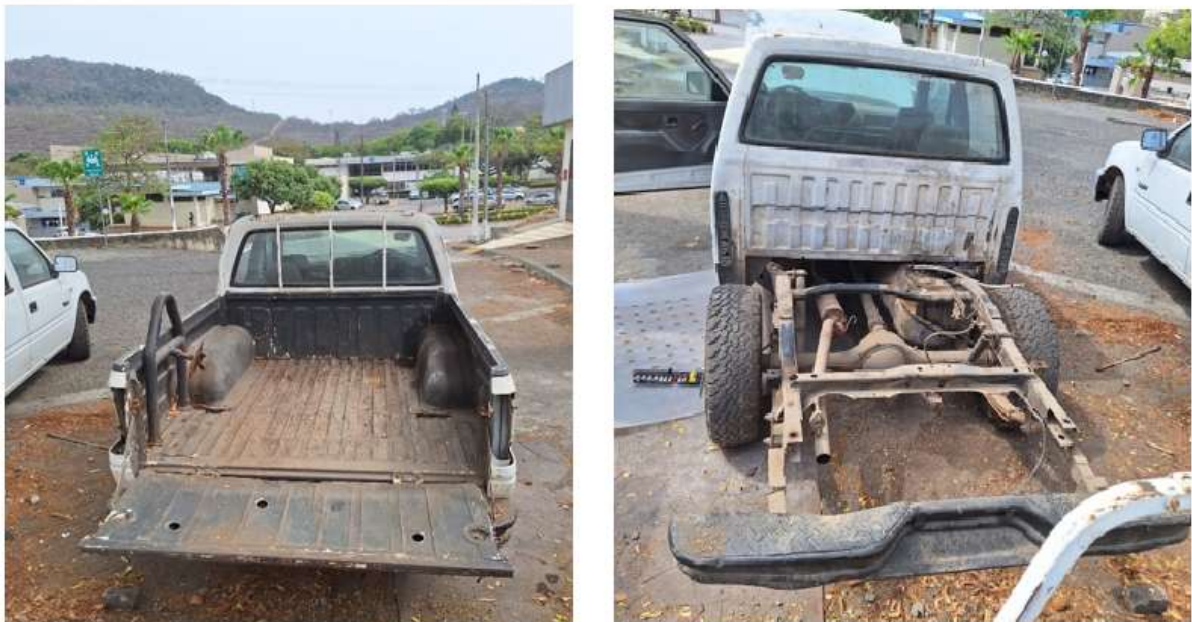
Figura 7

El primer paso que se realizó fue desmontar el balde trasero de la camioneta como se presenta en la figura 7. Esto debido a que el tanque se encontraba en la parte posterior. Se necesitó hacer esto para acceder al depósito de combustible.

Desmontaje de balde de camioneta

Después se limpió el tanque para retirar impurezas, restos antiguos de combustible y óxidos internos. Se usó un equipo de presión (lavadora hidráulica).

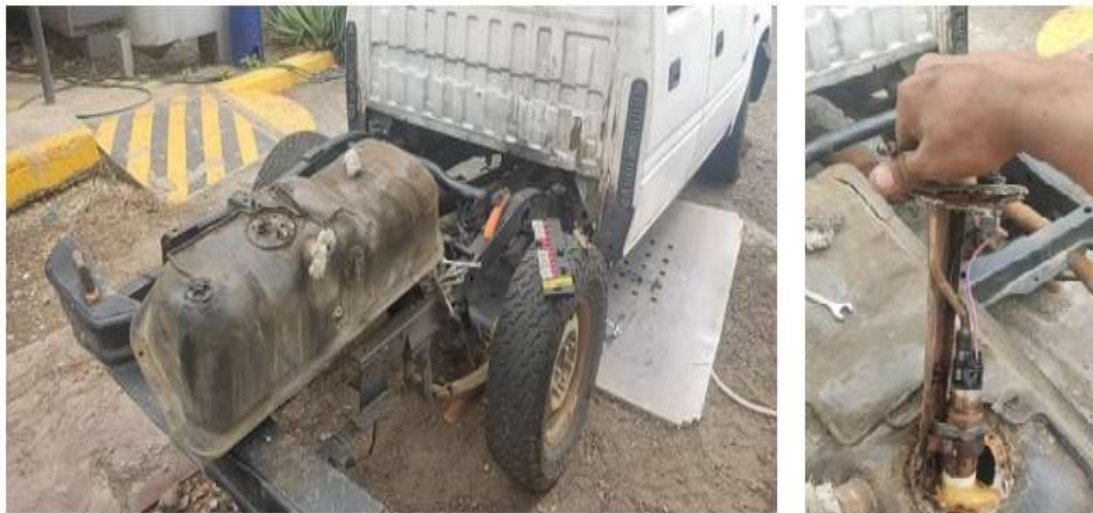
Figura 8

Se desarmó y limpió los componentes básicos del sistema de combustible en la figura 8: bomba de combustible; que se encontraba en el interior del tanque que se extrajo para verificar la pila (fuel cell) y el filtro de la bomba.

Depósito de combustible de la camioneta y bomba de combustible

Se reemplazó todas las mangueras conectadas al tanque, entre ellas: manguera de desfogue, manguera de retorno de combustible, manguera de llenado de combustible y manguera principal.

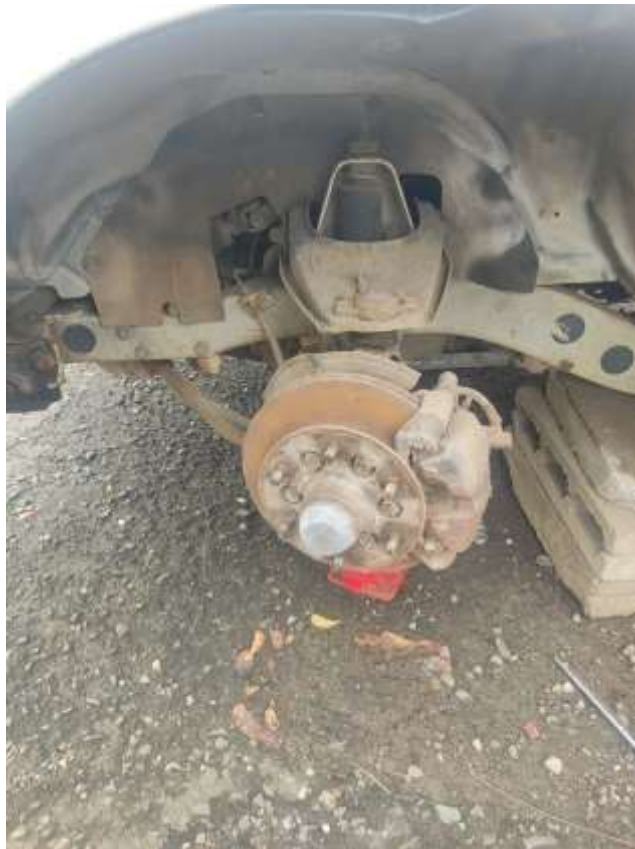
Figura 9

Se evaluó el desgaste de las pastillas de las ruedas delanteras mediante inspección visual; figura 9; las que estaban en mal estado fueron cambiadas por nuevas.

Los tambores de freno en el sistema posterior, ante la presencia de desgaste excesivo, provocaban deslizamiento, por lo que se cambió las zapatas de freno.

Frenos delanteros de camioneta

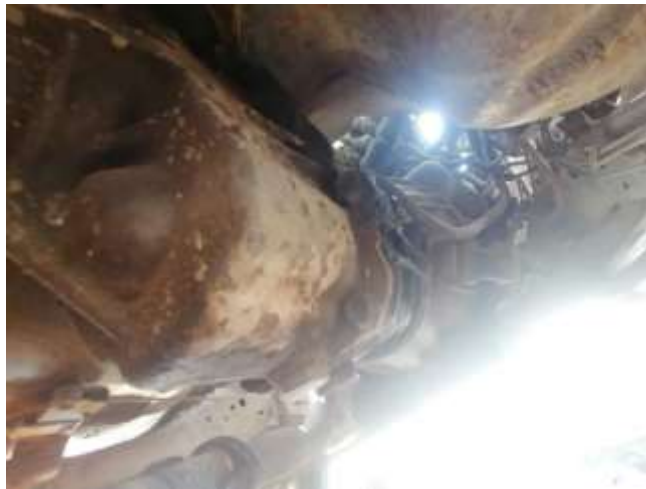
Figura 11

Caja de cambios de camioneta

En la caja de cambios como se observa en la figura 11, se aflojó el tapón para sacar el aceite y se llenó con alrededor de 3 litros de SAE 90 para la transmisión. Esto garantizó el uso óptimo de engranajes con menor desgaste y evita sobrecalentamiento.

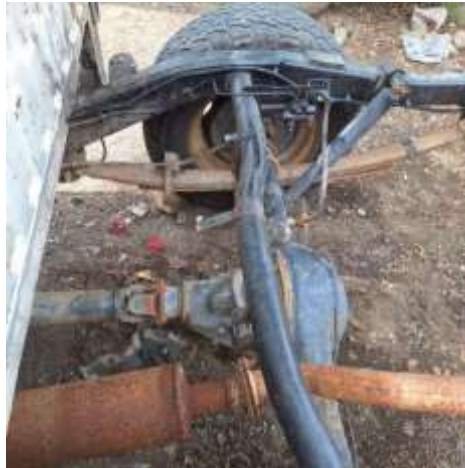
Figura 12

Diferencial de camioneta

El mantenimiento de la corona diferencial se efectuó sacando el tapón y añadiendo nuevo aceite SAE 140 (Standard, 2020) figura 12, dos litros aproximadamente. De esta manera el sistema podrá soportar carga mecánica de movimiento.

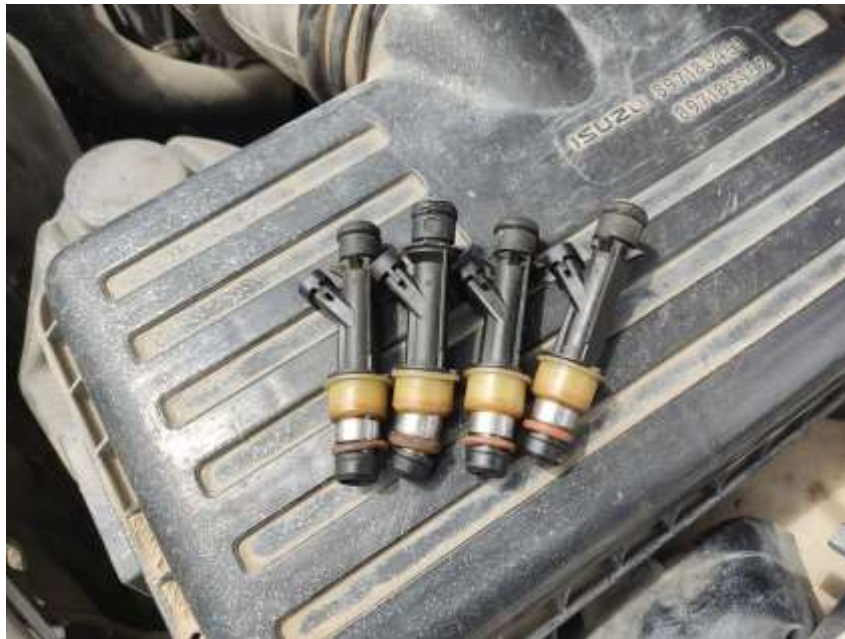
Figura 14

Inyectores previos a la limpieza

Para la limpieza de inyectores se desarmaron los inyectores del motor para posteriormente limpiar cualquier carbón y otros contaminantes que afecten la pulverización del combustible.

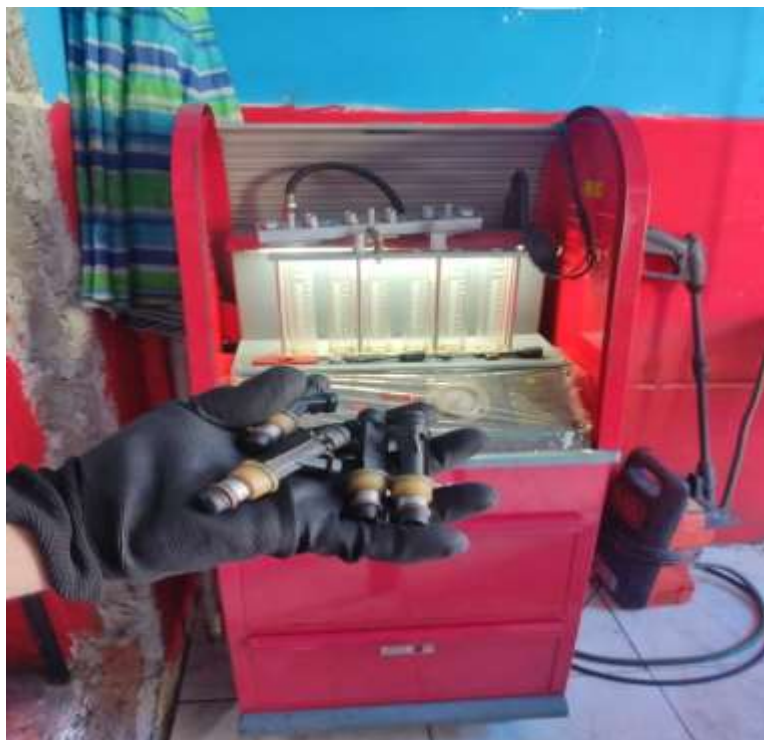
Figura 15

Inyectores luego de ser limpiados

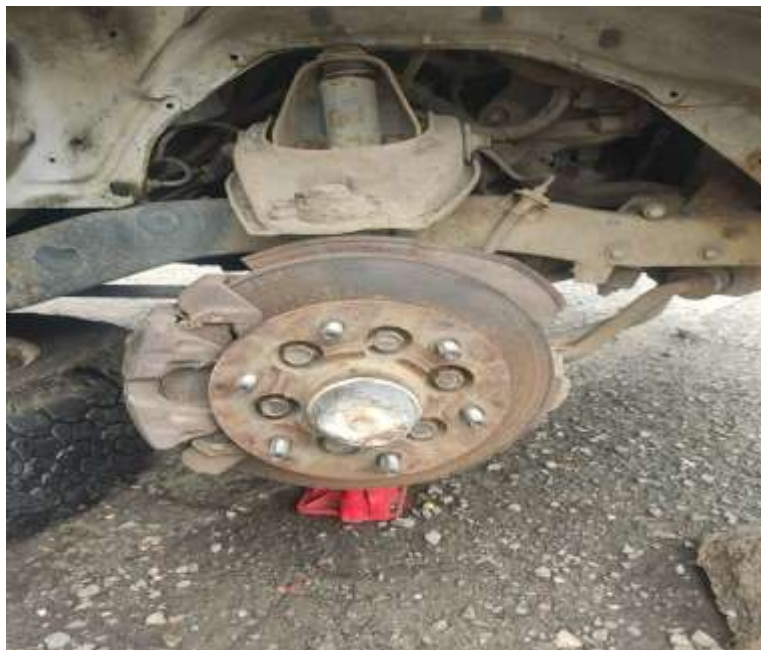
Figura 16

El diagnóstico inicial del sistema de frenos indicaba un gran desgaste de las pastillas y las zapatas del freno.

Freno delantero luego del mantenimiento

Componente reemplazado	Resultado de mejoría
Pastillas	Las nuevas brindaron un frenado seguro y buena respuesta en caso de emergencia. Se visualiza en la figura 16.
Zapatas	Se reemplazó las zapatas traseras para que el tambor recuperar su eficacia

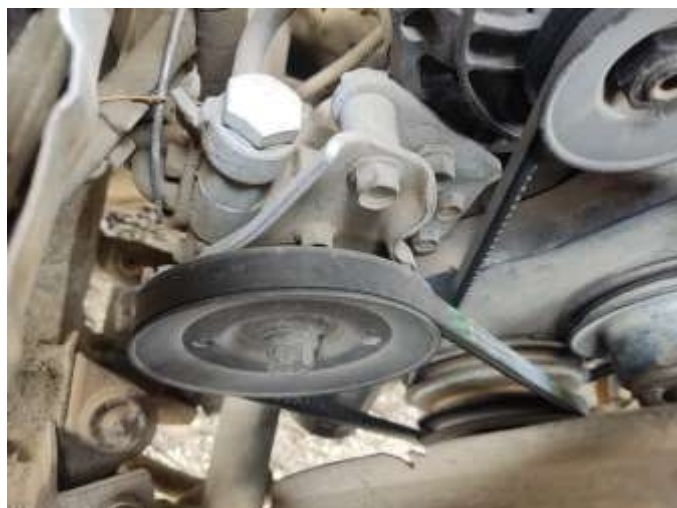
Figura 17

En el sistema se notaba el deterioro a simple vista por la falta de aceite hidráulico; se observa en la figura 17. Una revisión cuidadosa de la dirección mostró una disminución significativa en la presión de la bomba de dirección por falta de aceite.

Bombona de Hidráulico

Componente reemplazado	Resultado de mejoría
Presión de bomba	Se recuperó el nivel óptimo de presión en el sistema garantizado facilidad al usar el vehículo.
Aceite hidráulico	Luego del cambio de fluido, se notó mayor respuesta de dirección asistida; sin complicaciones de maniobra en espacios amplios.
Conexiones y mangueras	Las inspecciones posteriores mostraron que después del mantenimiento no había fugas ni destrozos y desgastes en las conexiones.

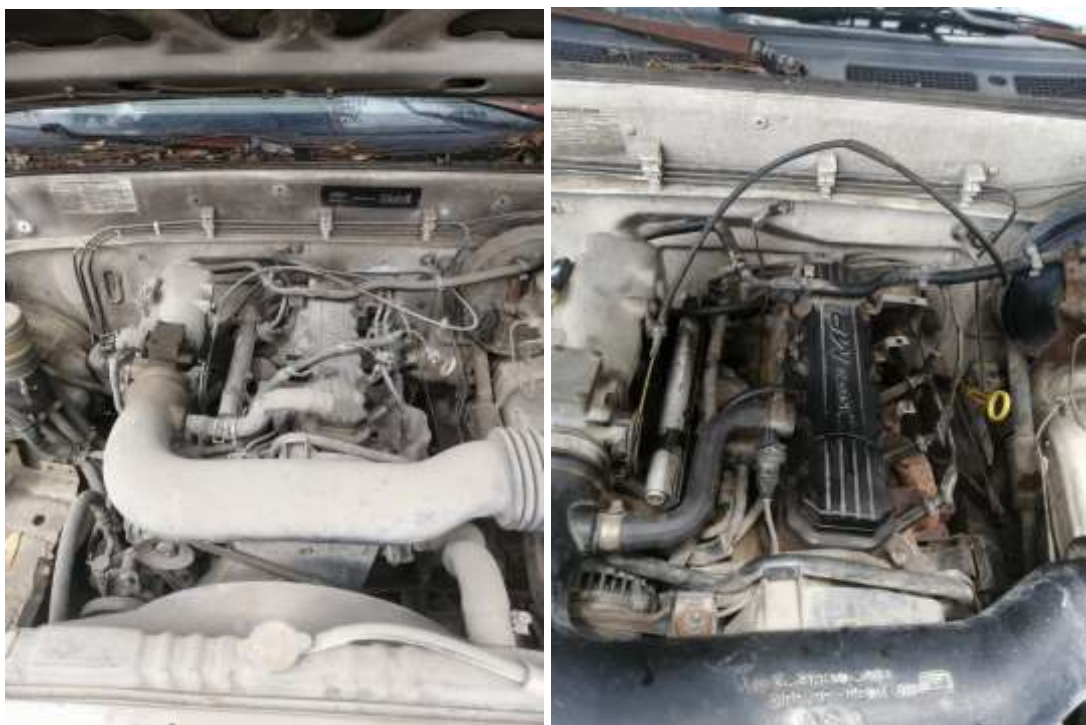
Figura 18

Antes y después de la reparación

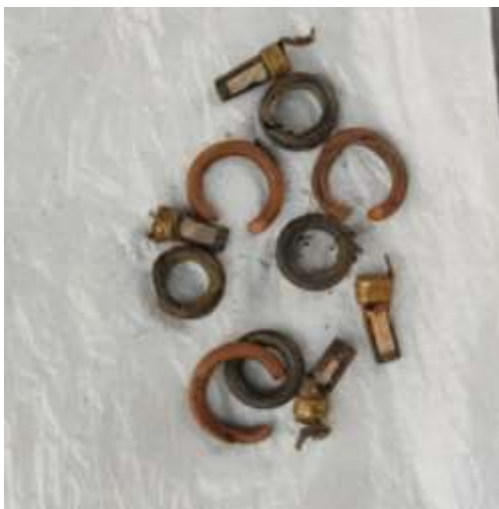
Figura 23

Orrines y microfiltros en mal estado
