## **ESCUELA SUPERIOR POLITÉCNICA DEL LITORAL**

**ESTUDIO DE LAS FALLAS DE SOLDADURA EN EL  
PROCESO DE FABRICACIÓN DE CILINDROS DE  
ALUMINIO PARA GAS LICUADO DE PETROLEO**

### **TESIS DE GRADO**

**AÑO: 2005**

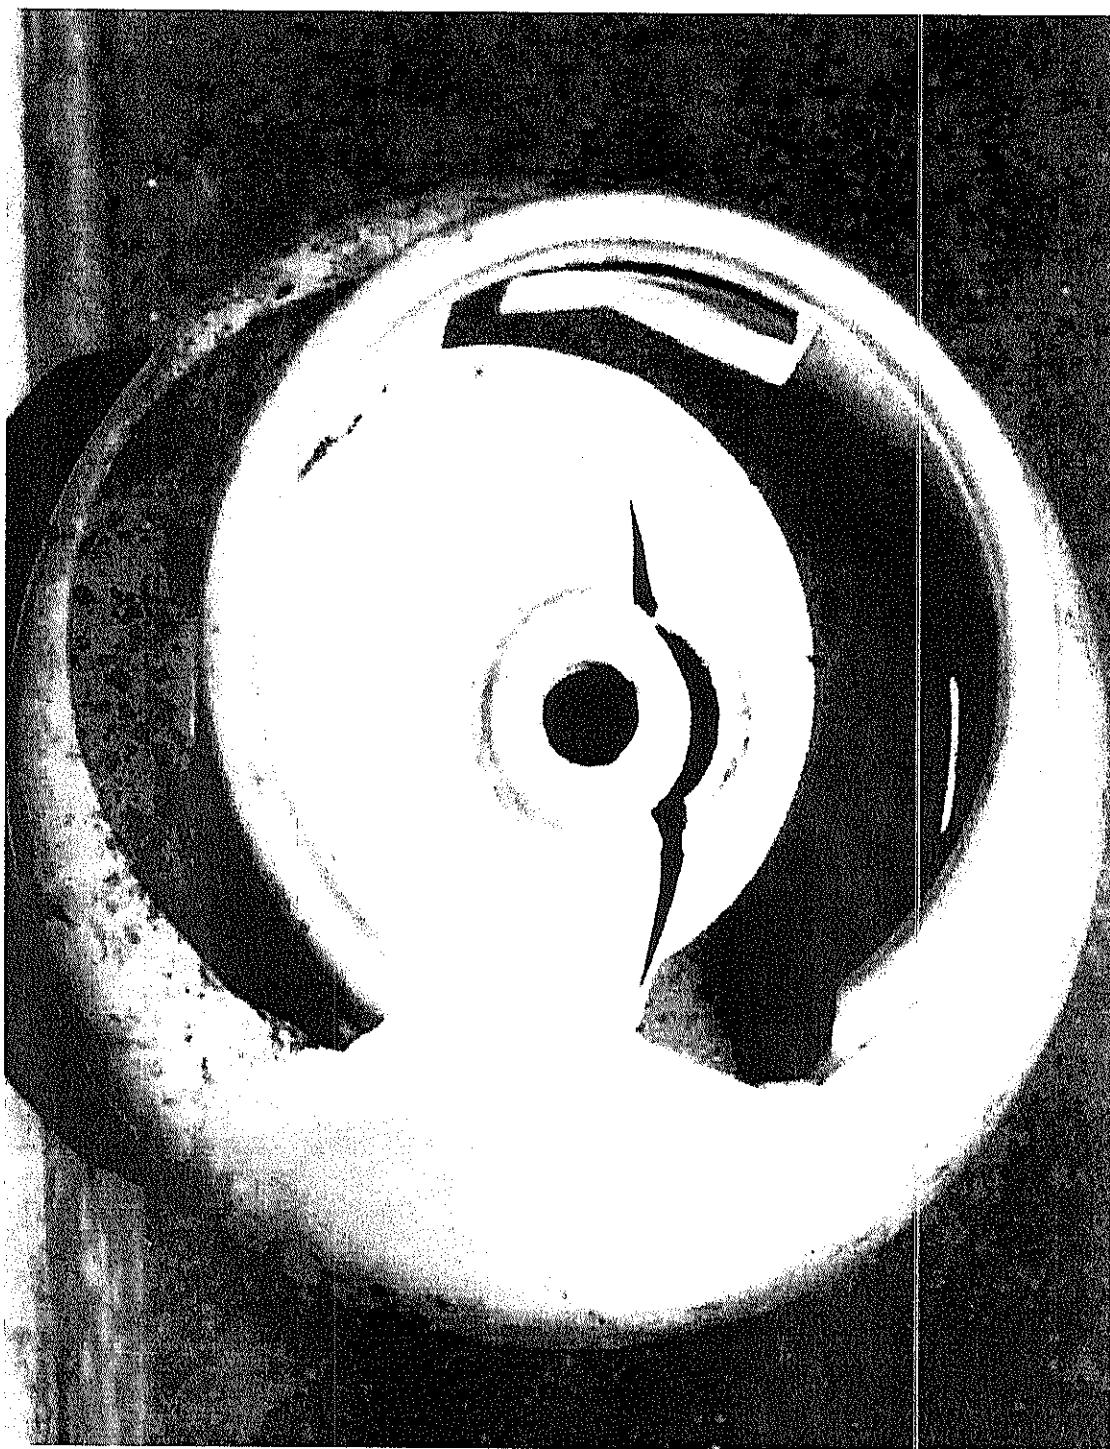
**FIGURA 1.11 FALLA DE SOLDADURA DE PORTA VALVULA**

**Fallas menores.-** Son aquellas que se producen en los procesos de soldadura del porta-válvula; base y protector de válvula, estas fallas corresponden al 1% de la producción y son ocasionados, casi exclusivamente por la mala operación, determinándose:

- Falta de penetración.
- Falta de fusión .
- Mordedura
- Porosidad
- Inclusiones de escoria.

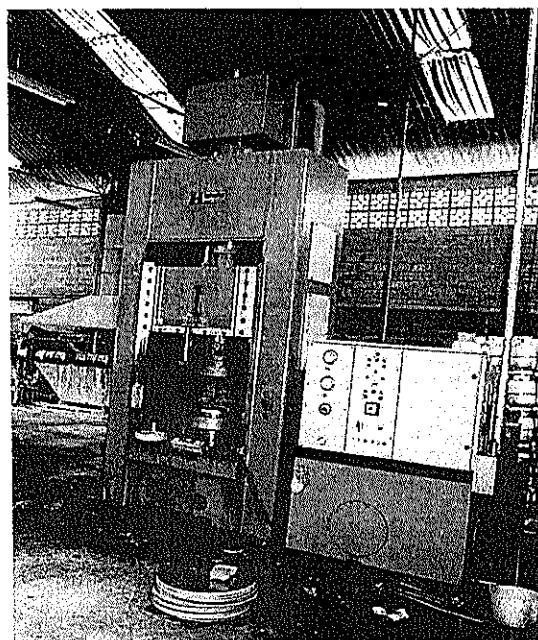
**FIGURA 1.12 PRENSA HIDRAÚLICA**

**Prensa Hidráulica.-** La capacidad de la prensa era de 250 TM, sobredimensionada, para la embutición de casquitos de aluminio, la misma que pudo ser de una capacidad de 150 TM., lo que significaba un aumento de los costos de operación y mantenimiento, independientemente de los costo de la inversión inicial.

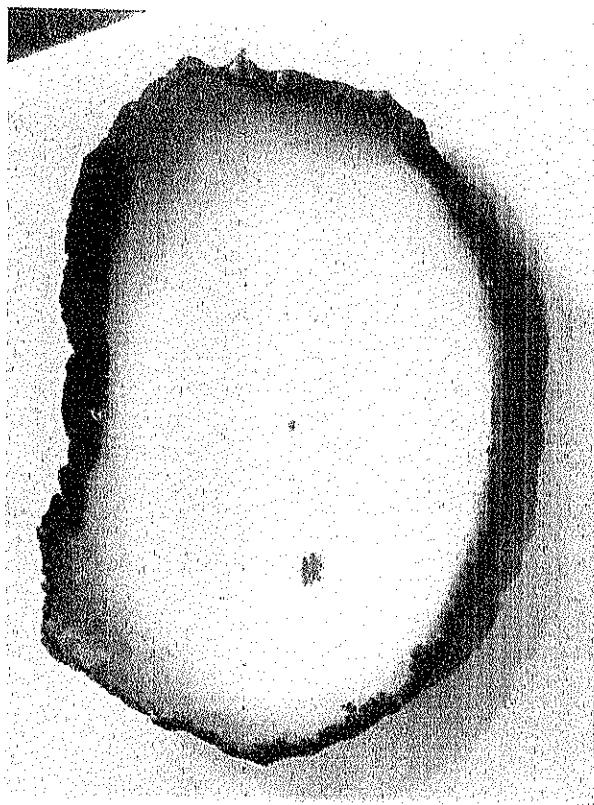
**FIGURA 2.4 ENSAYOS DE TINTAS PENETRANTES – MUESTRA DE DOMO INFERIOR DEL CILINDRO DE ALUMINIO**

Este tipo de ensayos lo realizamos también al domo inferior de un cilindro de aluminio, después de una inspección visual realizada a un lote de cilindros; en la misma se observó que uno de ellos presentaba puntos de oxidación en el domo inferior , por lo que se tomó una muestra circular e irregular, para analizar la parte concava, y aplicar Ensayos de Tintas Penetrantes, de acuerdo al método antes indicado , cuyos resultados fueron los siguientes:

- Determinación de 6 zonas afectadas por porosidad.
- Determinación de 43 fisuras muy pequeñas distribuidas al azar.
- Determinación de 1 fisura que atraviesa el material
- Se apreciaron huellas de ralladuras provocadas por la deformación plástica.

Con estos ensayos de tintas penetrantes a la parte afectada, se comprobó que era por falla de operación en la evacuación del agua después de la Prueba Hidrostática.

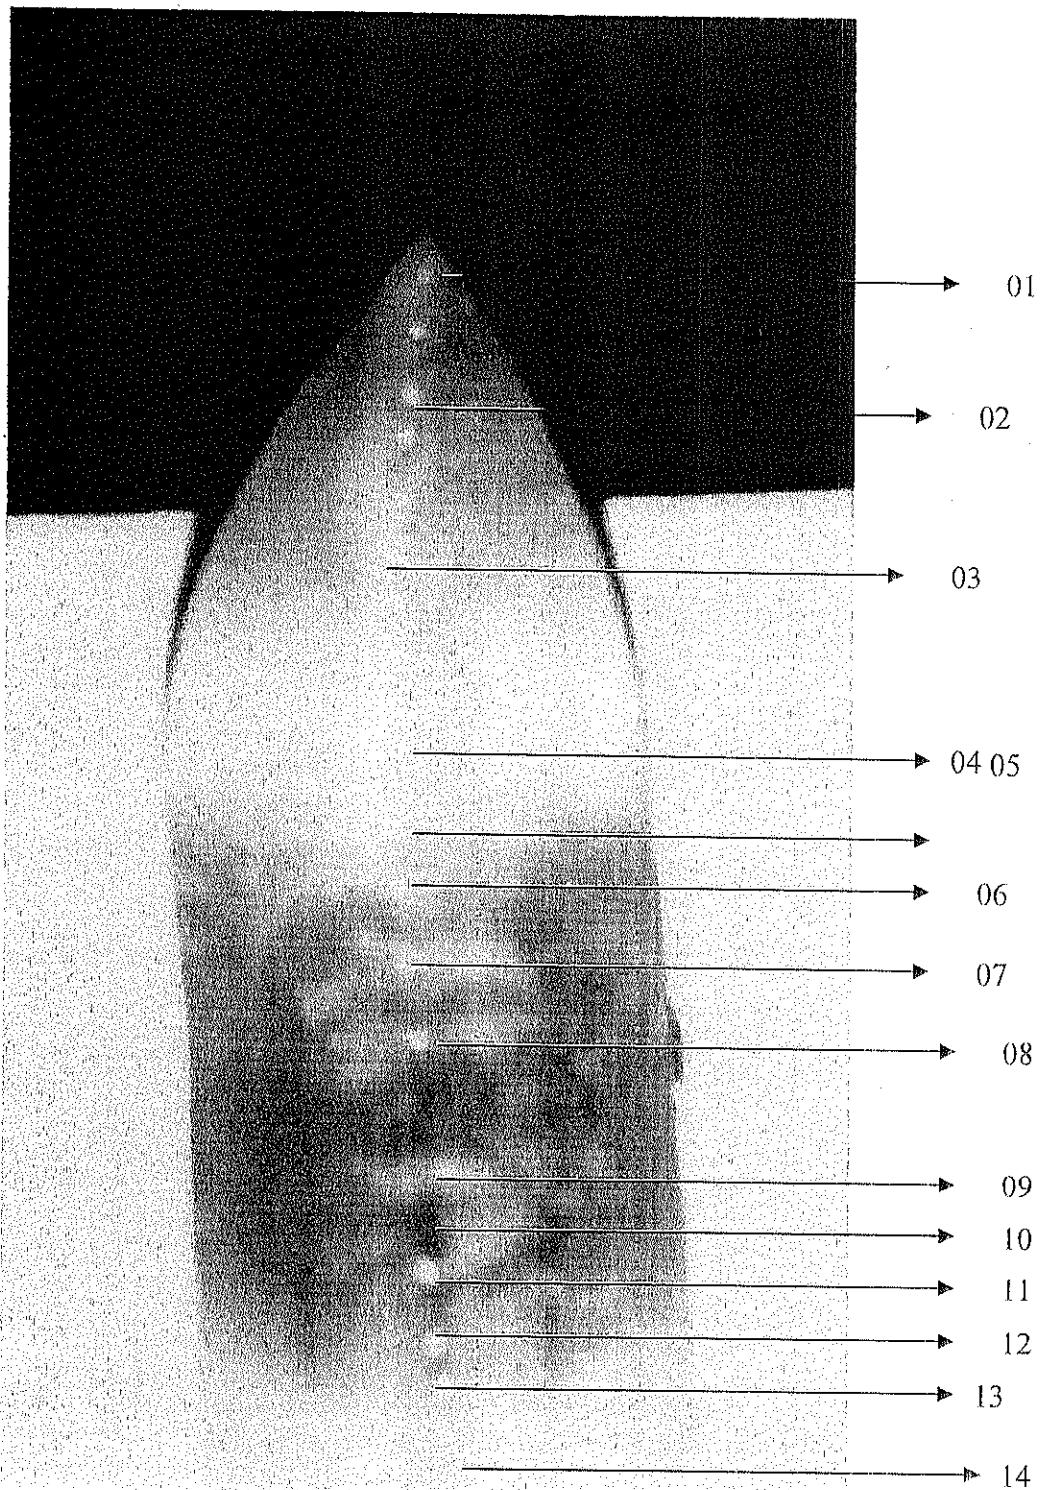
**FIGURA 2.5 MUESTRA DE CONFORMADO DE CASQUETE**

PRUEBA	e(mm)	DUREZA(BHN)
01	2.89	66.8
02	2.85	69.1
03	2.83	69.1
04	2.82	79.6
05	2.82	79.6
06	2.75	79.6
07	2.80	85.7
08	2.89	89.0
09	3.22	92.6
10	3.30	119.0
11	3.50	109.0
12	3.94	109.0

\*e = espesor de material=2.92  
Grado de dureza nominal=66.0 BHN
