**ESCUELA SUPERIOR POLITÉCNICA DEL
LITORAL**

Análisis y evaluación de los materiales y estructura de un
edificio deteriorado para su rehabilitación, ubicado en la
ciudad de Babahoyo

PROYECTO DE GRADUACIÓN PARCIAL

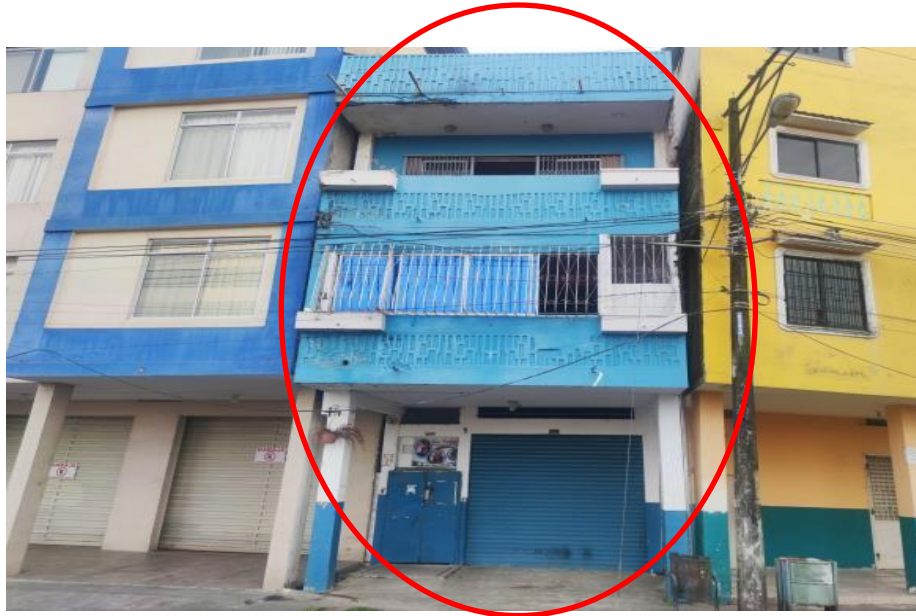
Basado en estas referencias, centramos el presente estudio en una edificación, la cual se encuentra ubicada en la ciudad de Babahoyo, en las calles Malecón y Juan Montalvo (Ref: ubicado al costado del hotel Río Dulce), misma que en primeras instancias se evidencia que solicita una evaluación inmediata, debido a que ésta presenta diversas afectaciones en su estructura, que pueden ser influenciados por el tipo de suelo característico de la zona, daños sísmicos, tiempo de vida de la construcción o inconvenientes con los materiales usados; motivo por el cual se encuentra totalmente “inhabitada”.

Gráfico 1.1: Edificación a evaluar

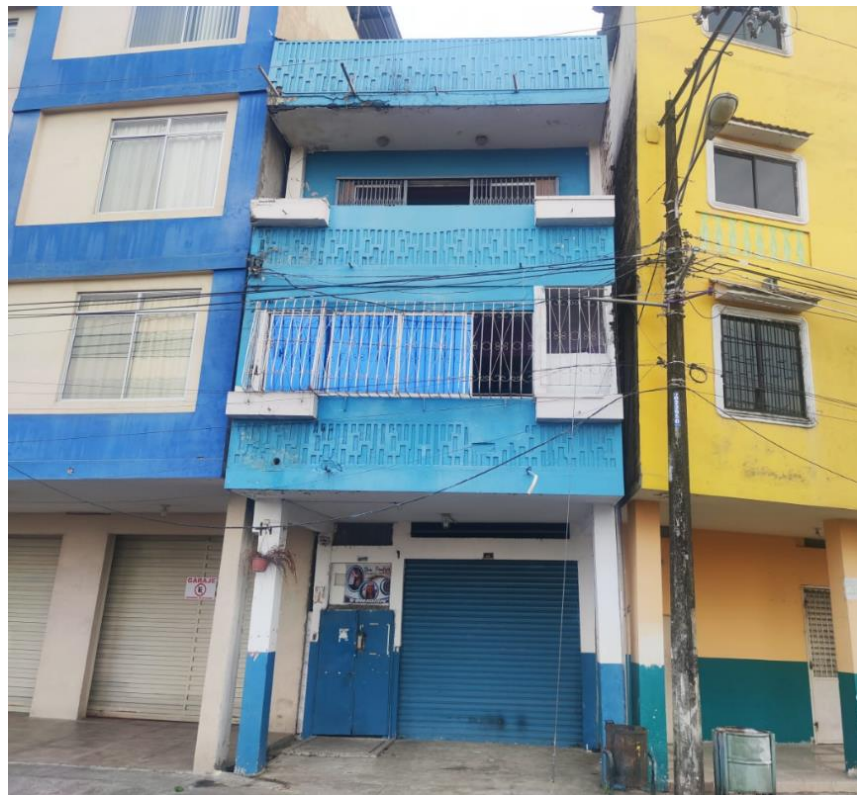
Gráfico 2.7: Imagen de Fachada Frontal tomada en sitio.

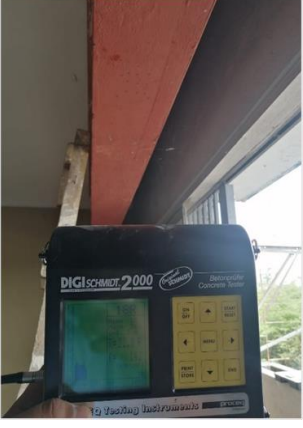
PUNTO 1

Viga Secundaria Tipo 1
	Situación: Tercer Piso
	Resistencia: 142 Kg/cm ²
	Orientación de la Prueba: Vertical Superior

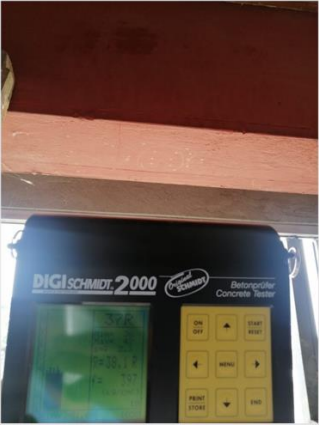
PUNTO 2

Viga Secundaria Tipo 2
	Situación: Tercer Piso
	Resistencia: 397 Kg/cm ²
	Orientación de la Prueba: Horizontal

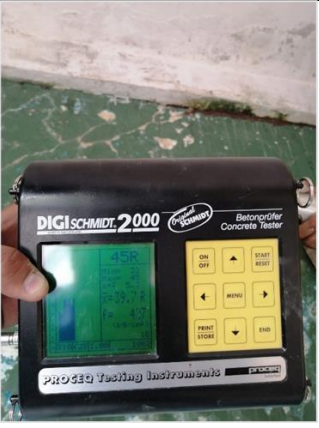
PUNTO 3

Viga Principal
	Situación: Tercer Piso
	Resistencia: 427 Kg/cm ²
	Orientación de la Prueba: Horizontal

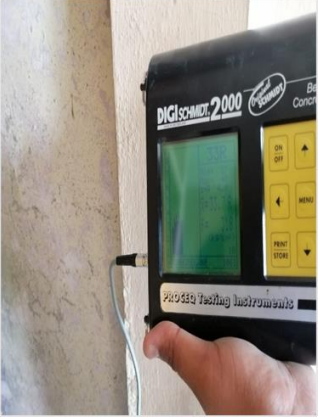
PUNTO 4

Columna
	Situación: Tercer Piso
	Resistencia: 318 Kg/cm ²
	Orientación de la Prueba: Horizontal

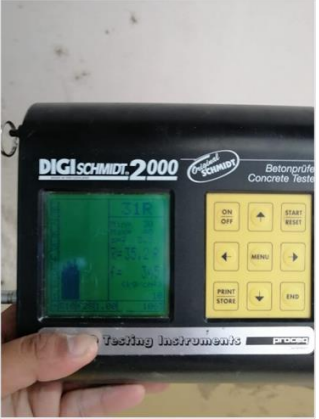
PUNTO 5

Losa de Cubierta
	Situación: Tercer Piso
	Resistencia: 345 Kg/cm ²
	Orientación de la Prueba: Vertical Superior

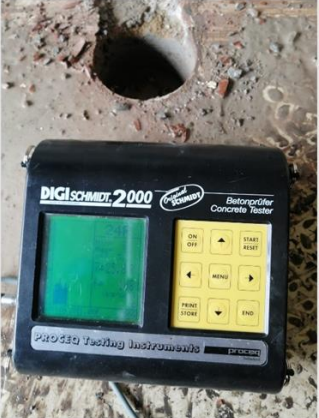
PUNTO 6

Losa de Piso
	Situación: Tercer Piso
	Resistencia: 188 Kg/cm ²
	Orientación de la Prueba: Vertical Inferior

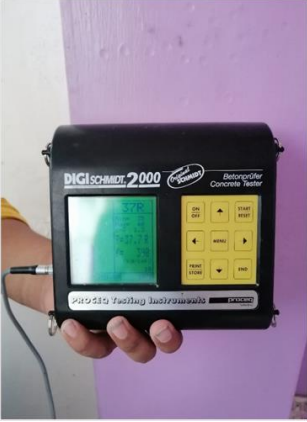
PUNTO 7

Columna
	Situación: Segundo Piso
	Resistencia: 390 Kg/cm ²
	Orientación de la Prueba: Horizontal

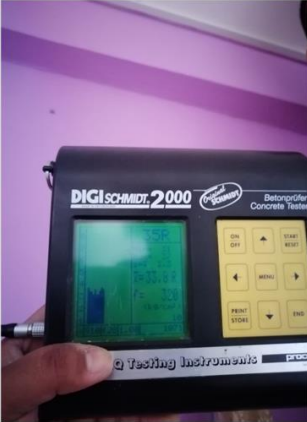
PUNTO 8

Viga Principal
	Situación: Segundo Piso
	Resistencia: 320 Kg/cm ²
	Orientación de la Prueba: Horizontal

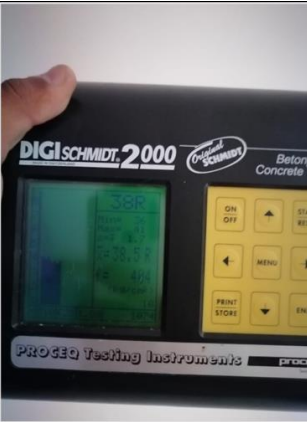
PUNTO 9

Losa de Cubierta
	Situación: Segundo Piso
	Resistencia: 404 Kg/cm ²
	Orientación de la Prueba: Vertical Superior

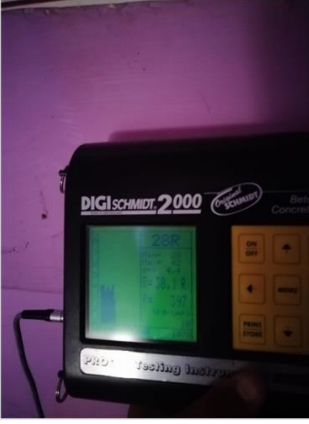
PUNTO 10

<p>Viga Secundaria Tipo 2 (Viga de Escalera)</p>
	<p>Situación: Segundo Piso</p>
	<p>Resistencia: 397 Kg/cm²</p>
	<p>Orientación de la Prueba: Horizontal</p>

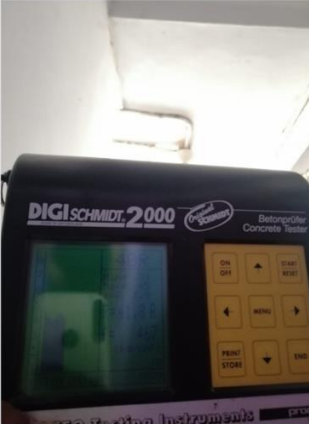
PUNTO 11

<p>Losa de Piso</p>
	<p>Situación: Segundo Piso</p>
	<p>Resistencia: 467 Kg/cm²</p>
	<p>Orientación de la Prueba: Vertical Superior</p>

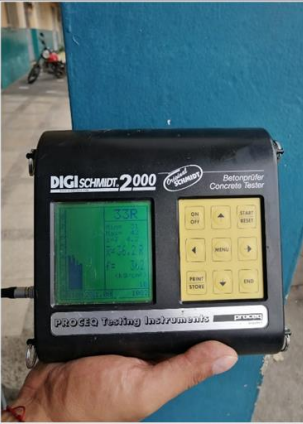
PUNTO 12 (Columna – Planta Baja)

<p>Columna</p>
	<p>Situación: Planta Baja</p>
	<p>Resistencia: 362 Kg/cm²</p>
	<p>Orientación de la Prueba: Horizontal</p>

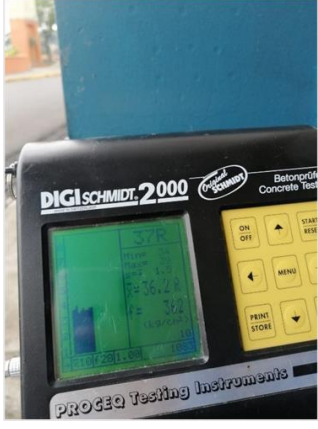
PUNTO 13

Columna de Soportal
	Situación: Planta Baja
	Resistencia: 362 Kg/cm ²
	Orientación de la Prueba: Horizontal

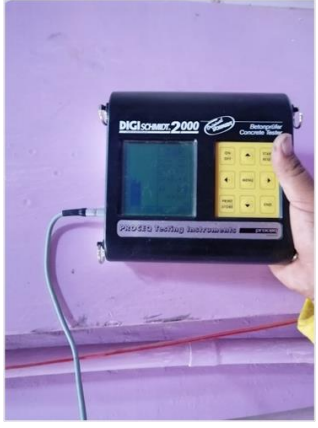
PUNTO 14

Viga
	Situación: Planta Baja
	Resistencia: 440 Kg/cm ²
	Orientación de la Prueba: Horizontal

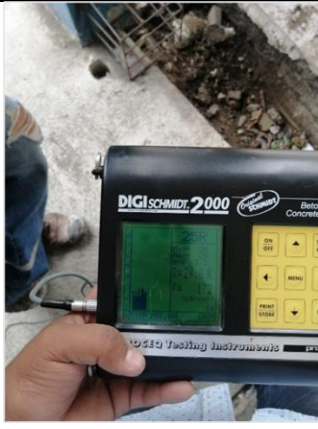
PUNTO 15

Contrapiso
	Situación: Planta Baja
	Resistencia: 172 Kg/cm ²
	Orientación de la Prueba: Vertical Inferior

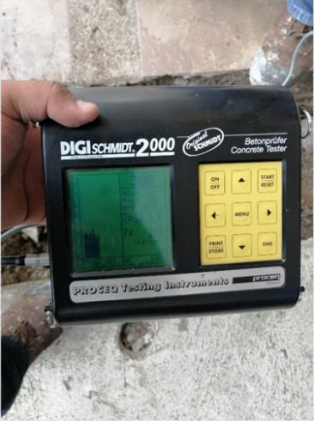
PUNTO 16

Cimentación
	Situación: Planta Baja
	Resistencia: 265 Kg/cm ²
	Orientación de la Prueba: Vertical Inferior

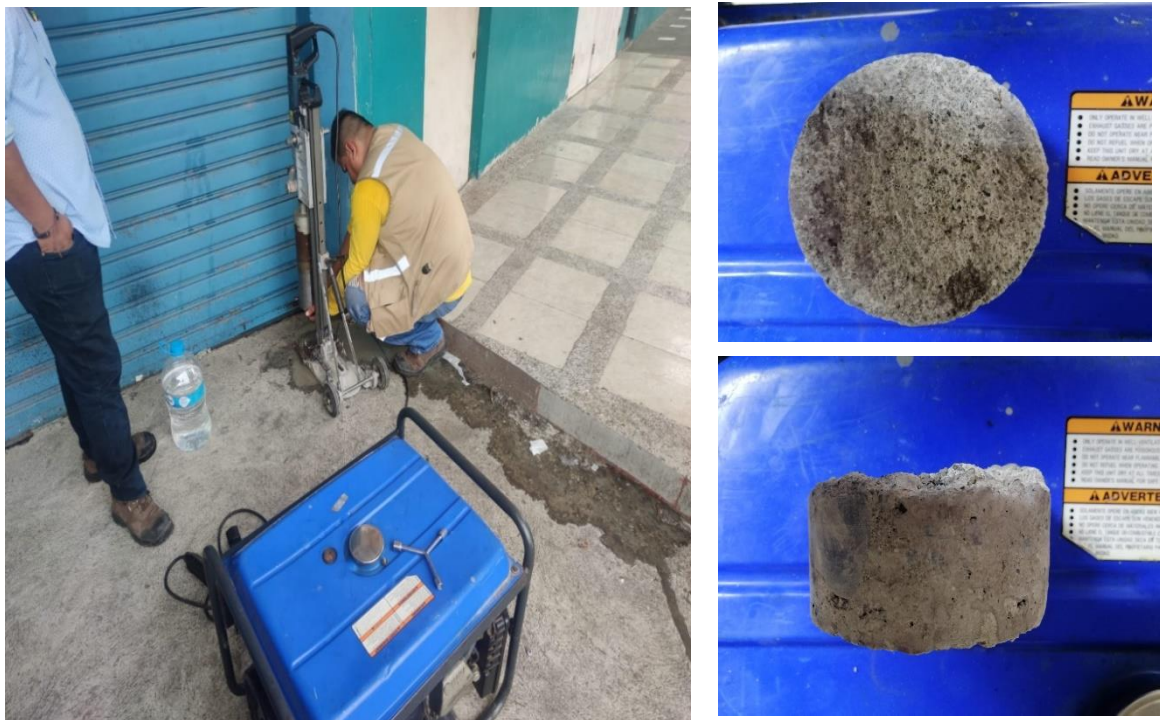
Gráfico 2.9: Extracción de núcleo correspondiente a la Planta Baja

Extracción 1: CONTRAPISO PLANTA BAJA (Espesor 6 cm)

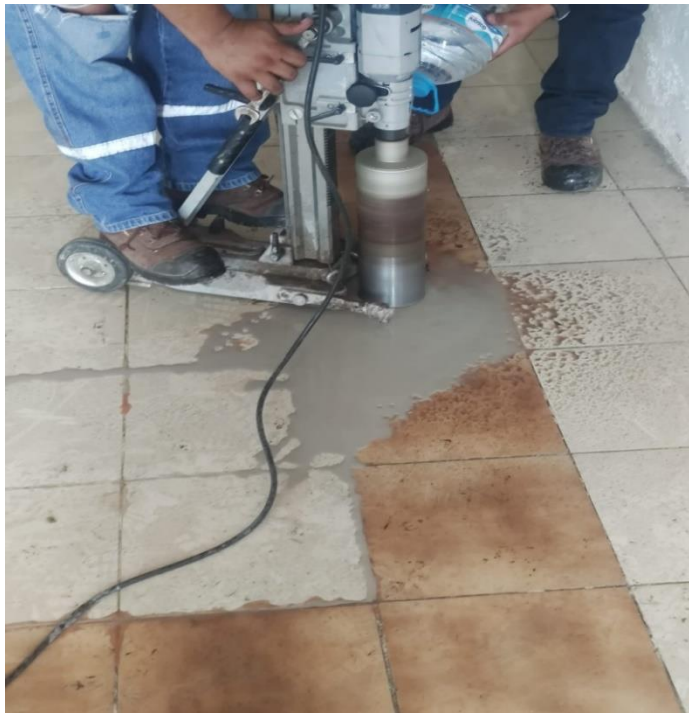
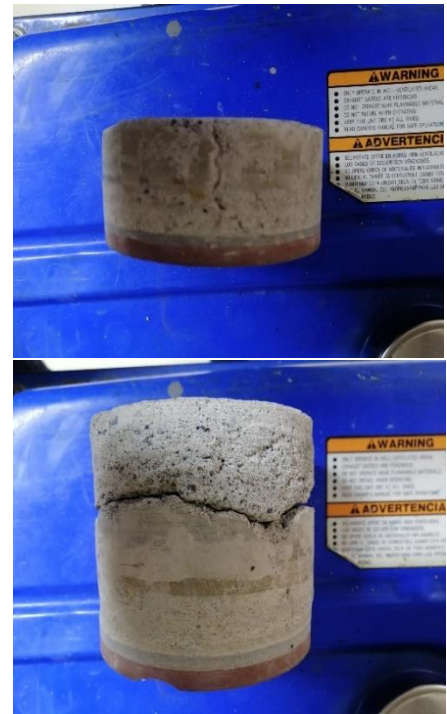
Gráfico 2.10: Extracción de núcleo correspondiente a la Primera Planta Alta

Extracción 2: LOSA SEGUNDO PISO (Espesor 25 cm)

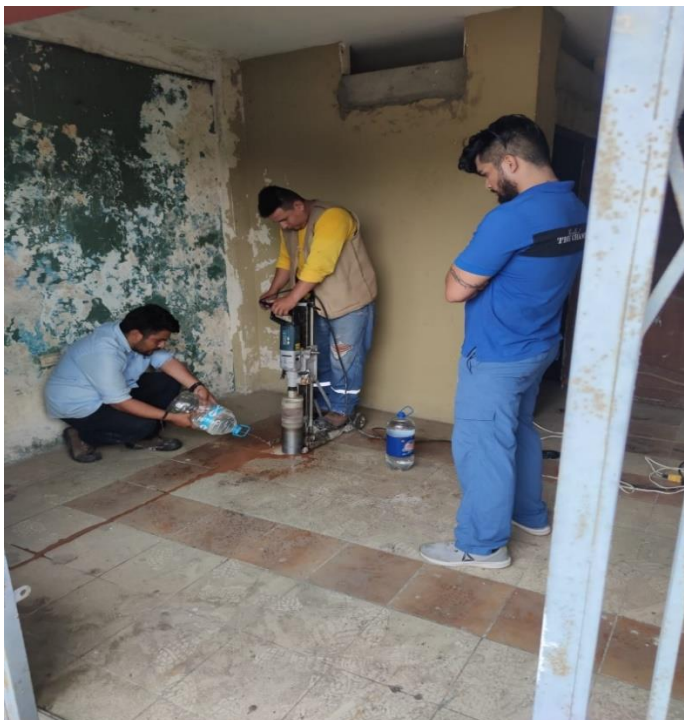
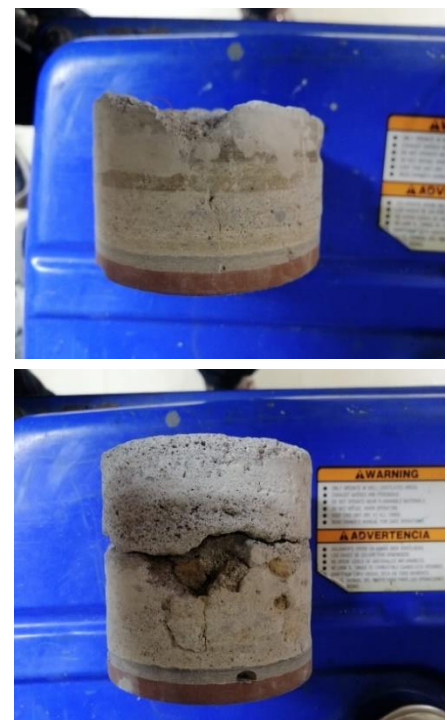
Gráfico 2.11: Extracción de núcleo correspondiente a la Segunda Planta Alta

Extracción 3: LOSA TERCER PISO (Espesor 25 cm)
