**ESCUELA SUPERIOR POLITECNICA DEL LITORAL**

“Alisado De Chapas De Acero Al Carbono En Una Compañía  
Metal Mecánica”

**TESIS DE GRADO**

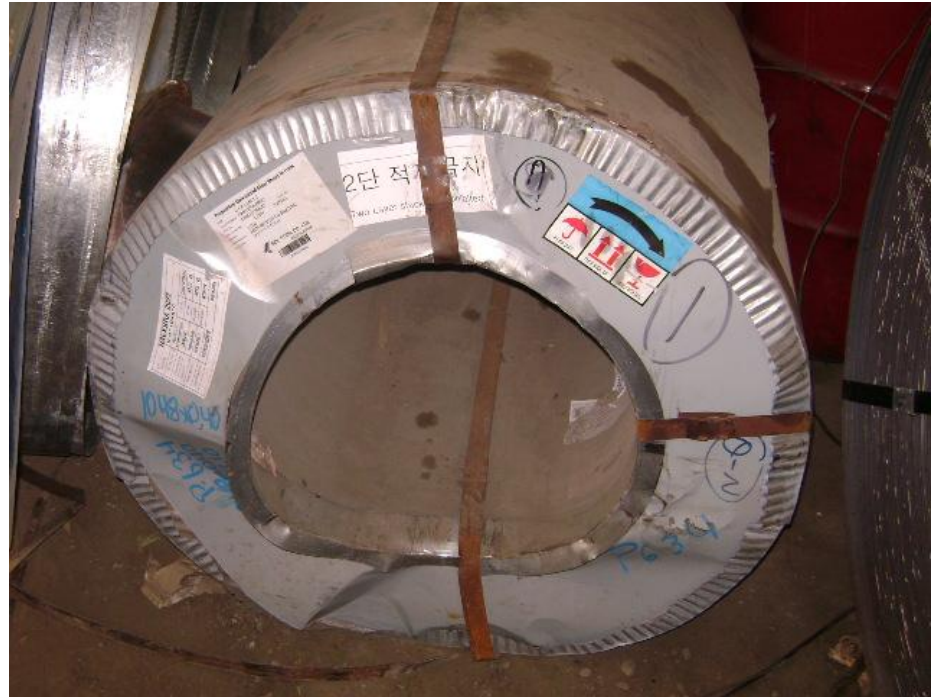
**FIGURA 1.11 BOBINA APLASTADA**

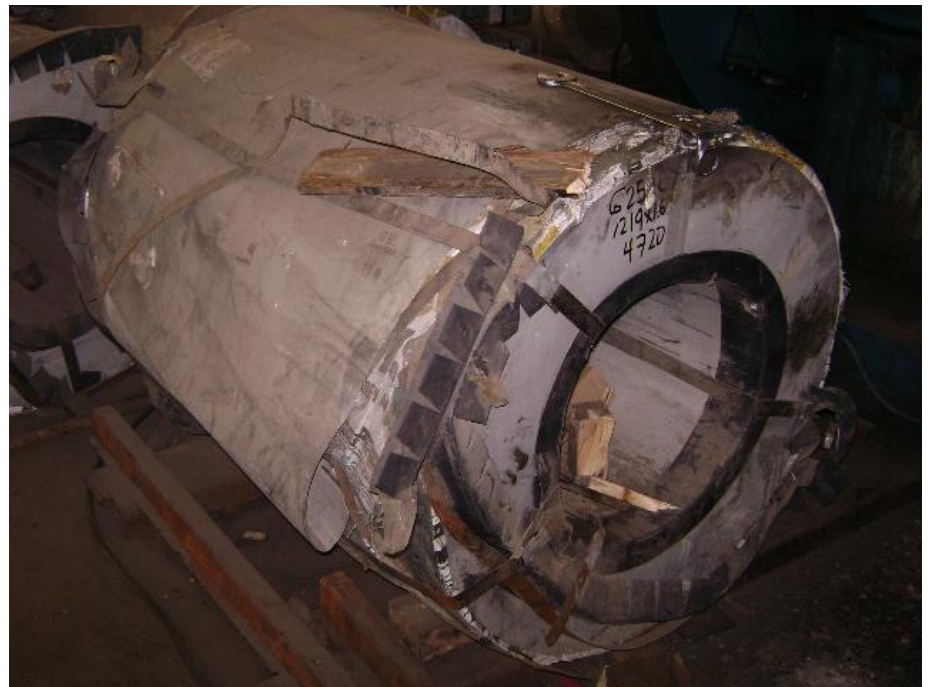
**FIGURA 1.12 BOBINA CON FORRO  
DAÑADO**

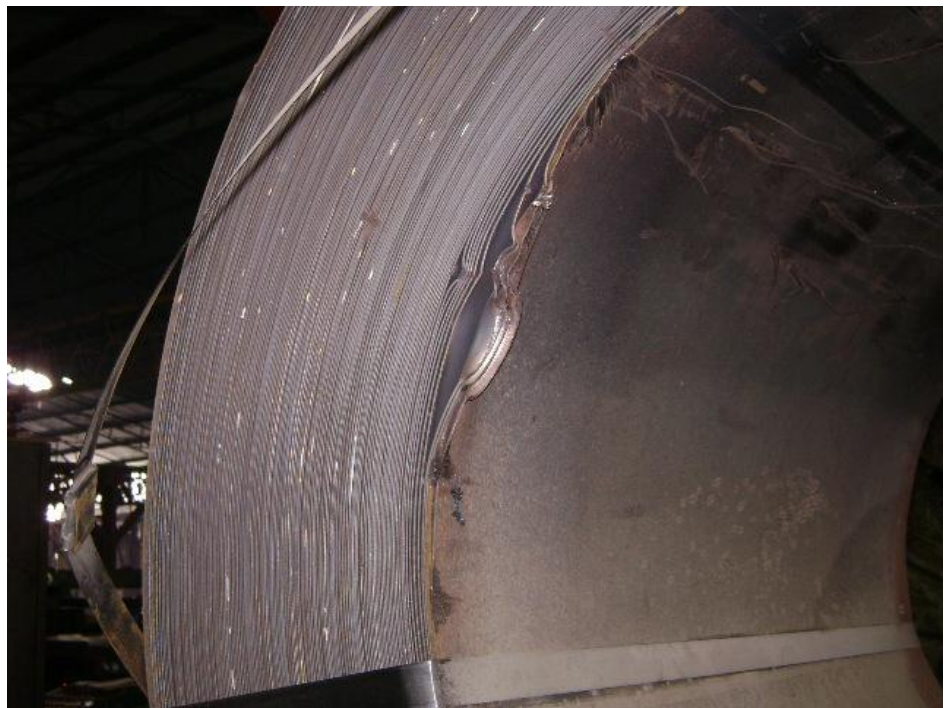
**FIGURA 1.13 BOBINA GOLPEADA**

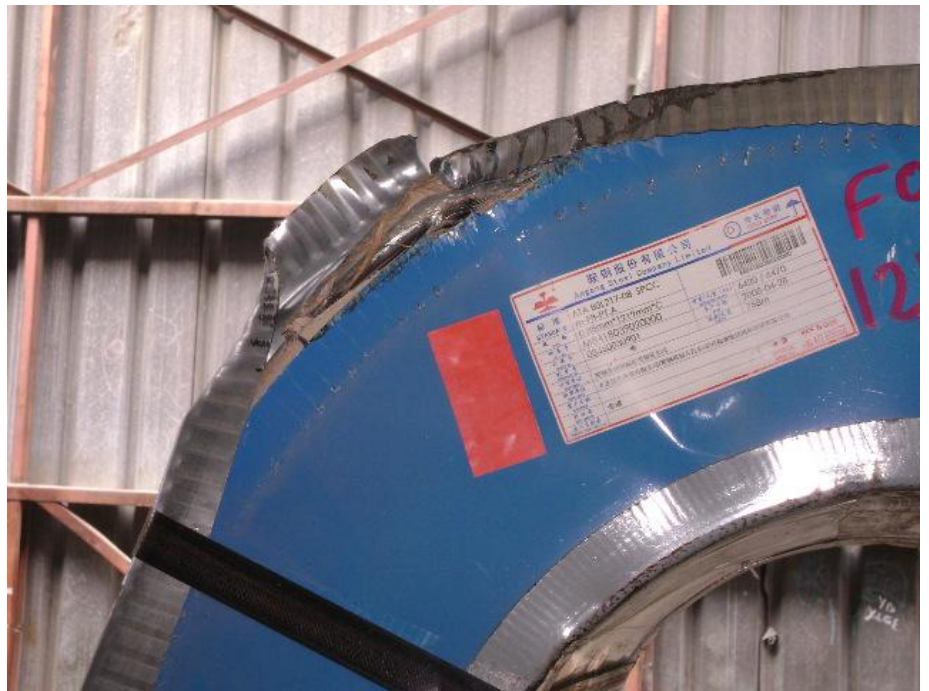
**FIGURA 1.14 PROTECCIÓN DE BOBINA  
DAÑADA**

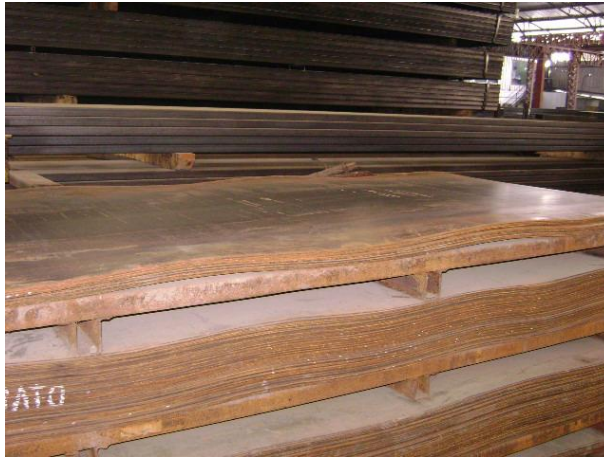
**Chapas con ondulaciones superficiales.-** Este defecto es producto de la calibración incorrecta del tren de rodillos del planchador, por lo general resulta en la primera chapa obtenida ya que es la que se utiliza para comprobar la calibración antes realizada.

**FIGURA 1.21 CHAPAS CON  
ONDULACIONES SUPERFICIALES**

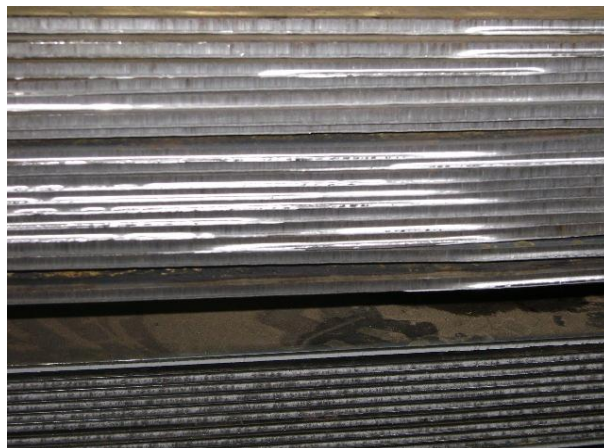
**Chapas con rebaba en el borde cortado.-** Este defecto se produce en las primeras chapas procesadas y se debe a la incorrecta calibración de las cuchillas del cortador.

**FIGURA 1.22 CHAPAS CON REBABA EN EL  
BORDE CORTADO**

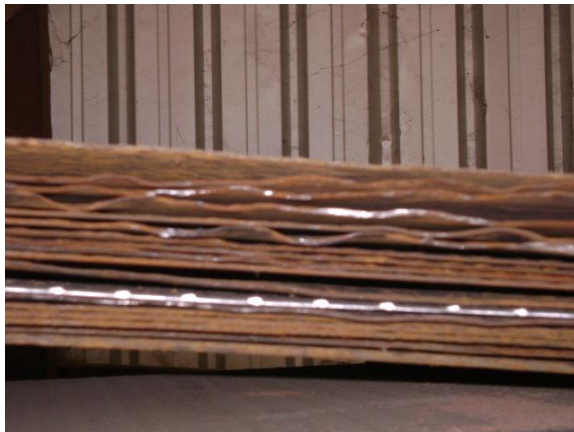
**Chapas con los bordes ondulados y rotos.-** Este defecto se debe al daño producido por los conos del desenrollador sobre la bobina al momento de enhebrarla.

En la operación de enhebrado el desenrollador de esta máquina que es del tipo cono doble, daña el interior de la bobina provocando que las últimas vueltas que se desenrollan se dañen, obteniéndose como resultado chapas alisadas con los filos totalmente ondulados y en algunos casos rotos.

**FIGURA 1.23 CHAPAS CON BORDES  
ONDULADOS**

**Cambio del desenrollador utilizado.**- Puesto que una de las causas de obtención del porcentaje de defectos era el daño de las última chapas de la bobinas en proceso debido a los conos del desenrollador utilizado, se planteó la instalación de otro que no produjera el daño que se quería eliminar.

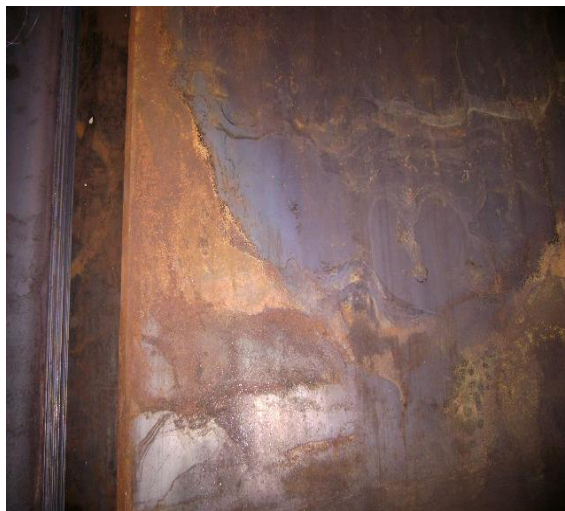
**Chapas oxidadas y abolladas.**- Estos defectos ocurren cuando la materia prima presenta oxidaciones o golpes.

**FIGURA 1.24 CHAPA OXIDADA**

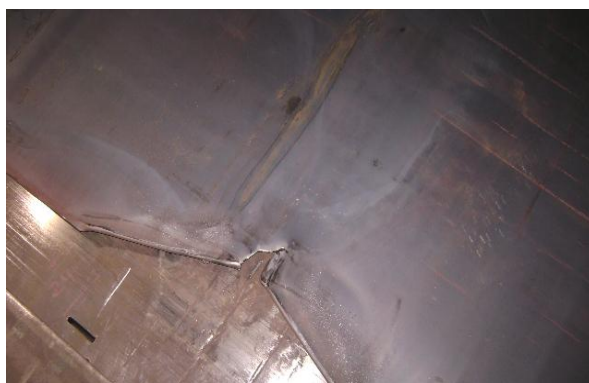
### FIGURA 1.25 CHAPA ABOLLADA O ROTA

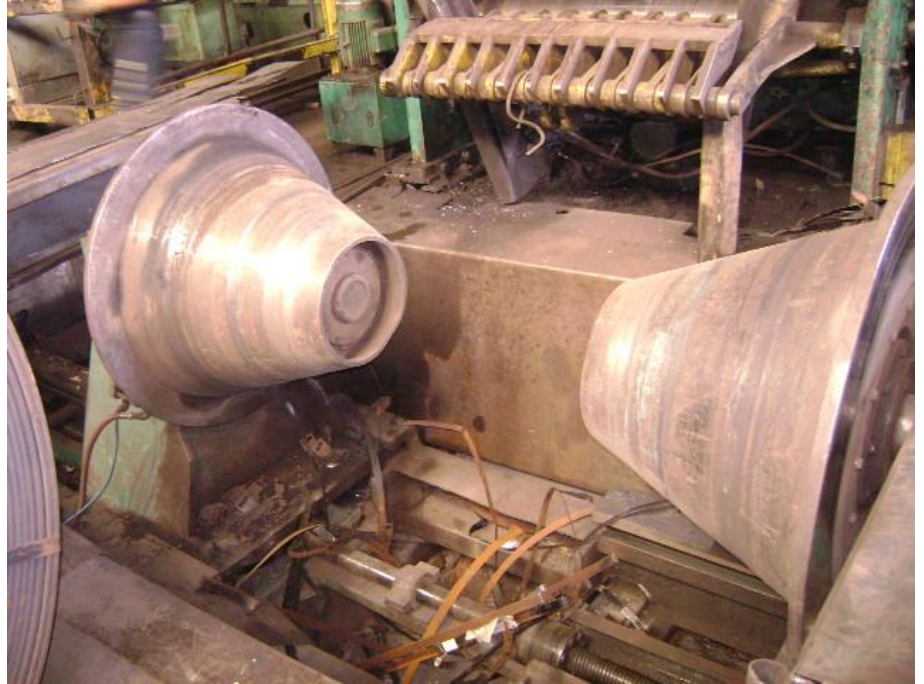
**FIGURA 2.1 LOS CONOS DEL  
DESENROLLADOR**

**Desenrollador inapropiado.-** Observando directamente la operación que efectúa el desenrollador durante el proceso de alisado y en los defectos producidos en las chapas obtenidas, se determinó que los conos de este no son los indicados para servir como elemento de soportes a las bobinas en proceso ya que estas son de material fino susceptible a dañarse. Por lo tanto

una de las causas que afecta la calidad en las chapas obtenidas es el desenrollador utilizado por la máquina alisadora.
