“ EVALUACION DE RECUBRIMIENTOS A BASE DE ZINC EN LA ATMOSFERA INDUSTRIAL DE LA REFINERIA ESTATAL ESMERALDAS” (PROYECTO PATINA)

RESUMEN

PLANILLAS DE EVALUACION DE RESULTADOS A 42 MESES

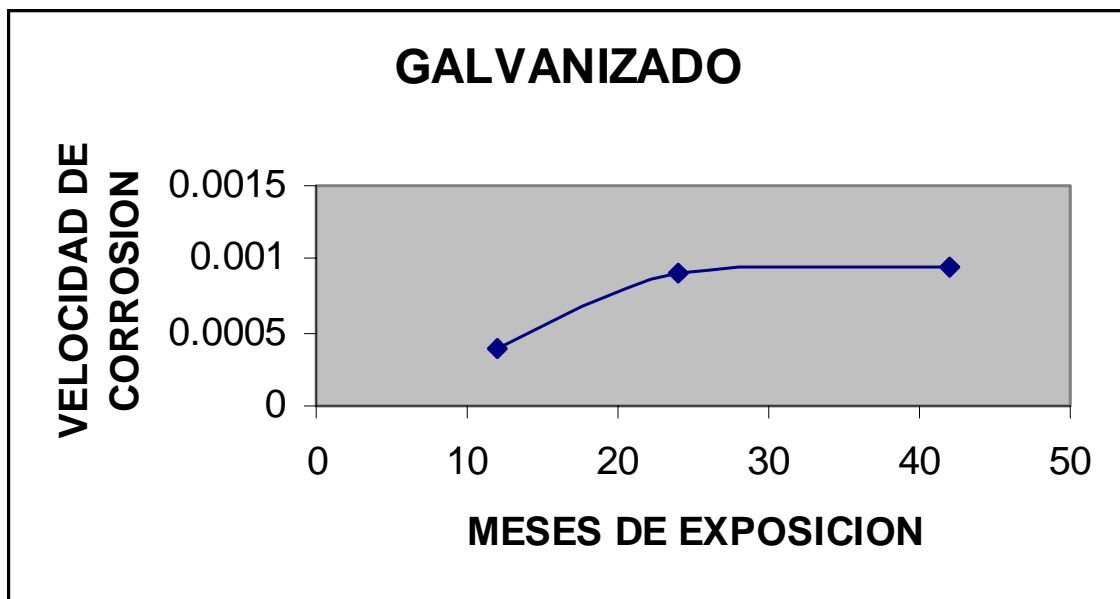
FIGURA 1

1. En los 42 meses de exposición se nota en el galvanizado un ligero aumento en la velocidad de corrosión de acuerdo con los resultados de los 24 meses, se puede recalcar que a presentado una estabilización.
2. De acuerdo con los resultados 12 y 24 meses se puede notar que el senzimir y galfán a presentado una velocidad de corrosión constante, durante todos los 42 meses de exposición.

COMPORTAMIENTO DE LA CORROSION DEL GALVANIZADO

12 MESES (g/Año.cm ²)	24 MESES (g/Año.cm ²)	42 MESES (g/Año.cm ²)
GALVANIZADO	0.000388	0.000905	0.000955

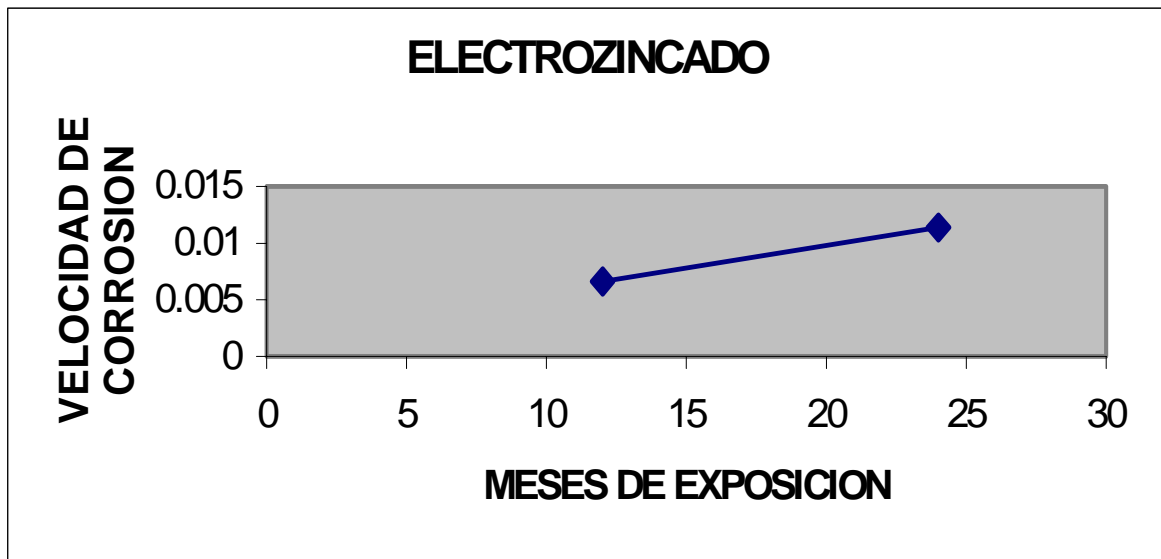
FIGURA 2

1. El galvanizado presenta una tasa de corrosión en duplicado en comparación a los 12 meses de exposición.
2. A los 24 meses de exposición se puede apreciar un repunte alto de la corrosión del electrozincado a tal punto que por el alto deterioro ha quedado fuera de exposición.
3. El senzimir y el galfán han presentado un ligero repunte de la velocidad de corrosión en comparación a los 12 meses de exposición.

COMPORTAMIENTO DE LA CORROSION DEL ELECTROZINCADO

12 MESES (g/Año.cm ²)	24 MESES (g/Año.cm ²)
ELECTROZINCADO	0.006627	0.011360

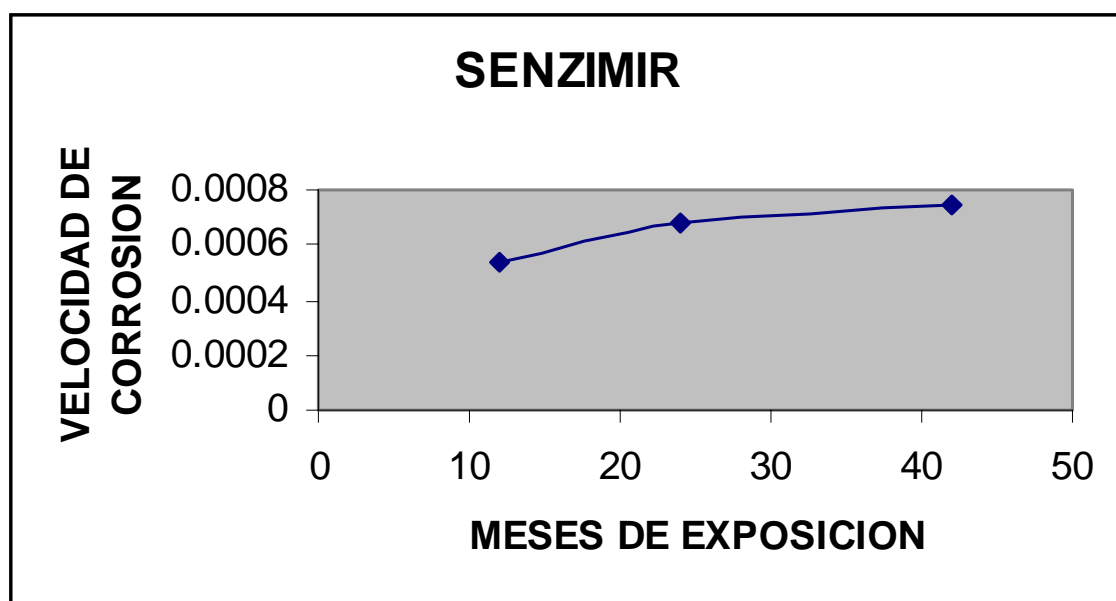
FIGURA 3

COMPORTAMIENTO DE LA CORROSION DEL SENDZIMIR

12 MESES (g/Año.cm ²)	24 MESES (g/Año.cm ²)	42 MESES (g/Año.cm ²)
SENDZIMIR	0.000538	0.000680	0.000742

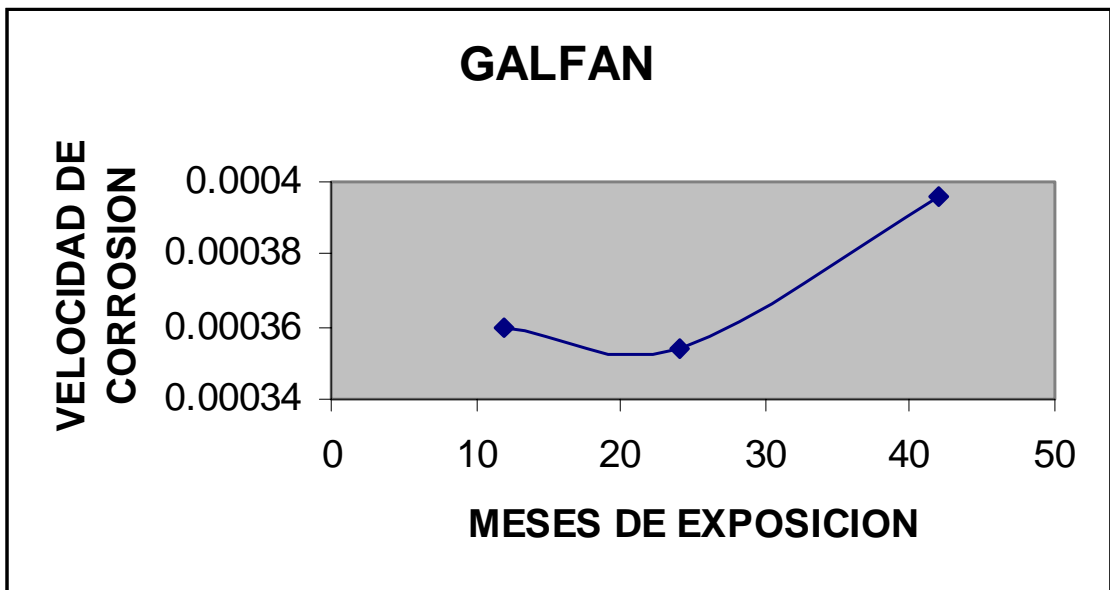
FIGURA 4

COMPORTAMIENTO DE LA CORROSION DEL GALFAN

12 MESES (g/Año.cm ²)	24 MESES (g/Año.cm ²)	42 MESES (g/Año.cm ²)
GALFAN	0.000360	0.000354	0.000396
