ESCUELA SUPERIOR POLITÉCNICA DEL LITORAL

“ANÁLISIS DE PERDIDA DE PRODUCCIÓN DE
HIDROCARBUROS POR FACTORES GEOLÓGICOS DEL
CAMPO ANCÓN SECCIÓN 73”

INFORME DE MATERIA DE GRADUACIÓN

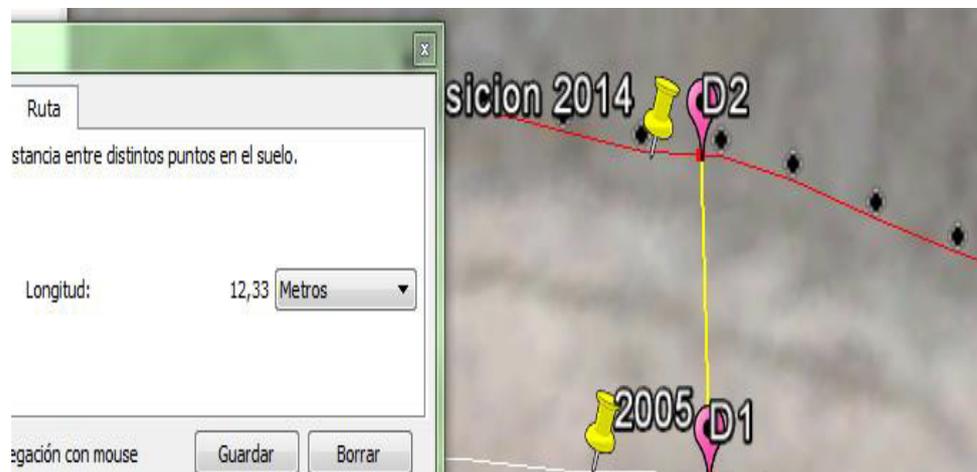
Al pasar de los años el perfil costero ha ido incrementando tierra adentro, puesto a que por la tomas de datos en años anteriores de coordenadas con toma de coordenadas actualizadas a lo largo de la línea de costa de la península ecuatoriana, en donde se encuentra ubicada nuestra zona de estudio, se pudo conocer que por año aproximadamente la línea de costa aumenta en 1.3 metros aproximadamente (Fig. 4.1). (Dumont, Armas, Burbano, Gutiérrez, & Valdez, 2003-2004) (Dumont, Armas, Burbano, Gutiérrez, & Valdez, 2003-2004)

Figura 4.1 variación del perfil costero entre los años 2005-2014

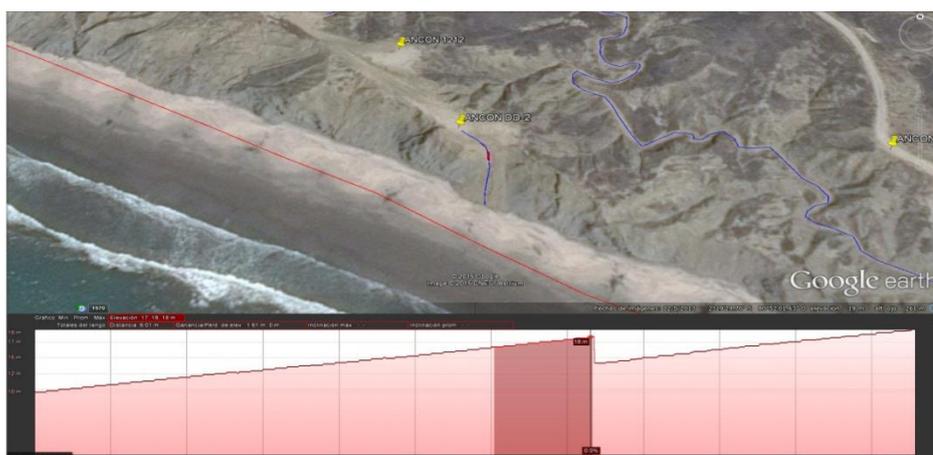
A lo largo de la costa de la península, las olas se rompen con gran fuerza en la parte inferior de los grandes elevaciones rocosas encontradas en nuestra zona de estudio, bordeando los 18 a 20 metros de altura desde el nivel del mar (Fig. 4.2), Por las fuertes corrientes, fenómeno del niño y altas mareas ha provocado la socavación de estas elevaciones.

Figura 4.2 altura de las elevaciones rocosas de la sección 73.

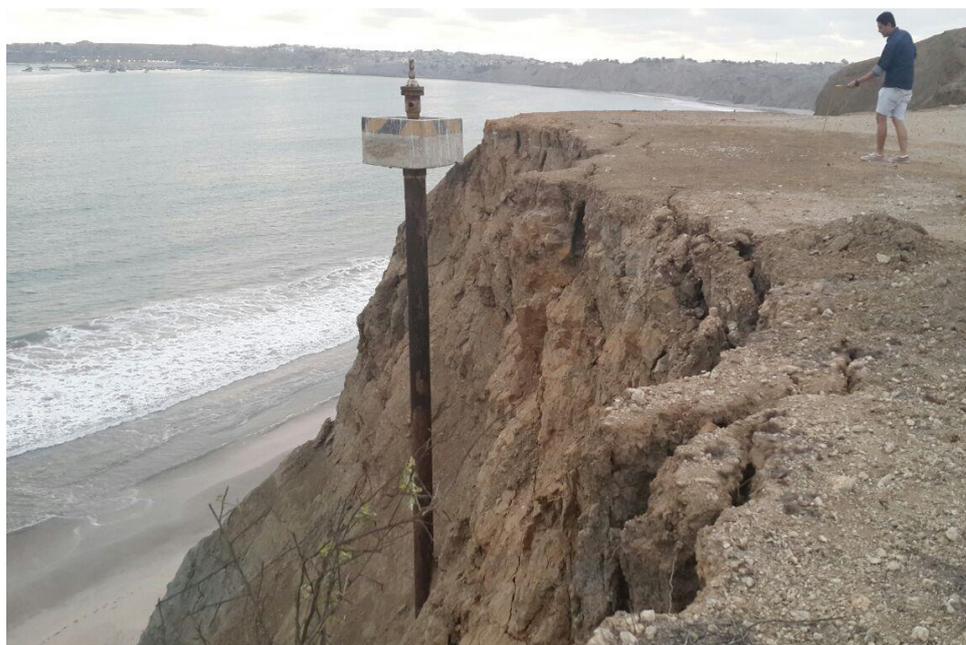
Se visitó el pozo ANCON-DD2 (Figura 4.3) el cual presenta un daño severo por socavación que provocó un deslizamiento dejando el pozo aislado de la superficie de la tierra de estas elevaciones, son lo que se dificultó que se siga produciendo, ocasionando pérdidas económicas y posibles daños ambientales en un futuro no muy lejano.

Figura 4.3 Pozo ANCON-DD2 presenta derrumbamiento por problemas de socavación

1. El pozo DD2 de mayor importancia para nuestro estudio debería implementarse algún tipo de protección para derrame a futuro, el tubing debería tener protección contra la corrosión, ya que al haber derrame hay contaminación del suelo y depende si es permeable o no, llegará al mar contaminándolo también.
2. Debería colocarse señalética de prevención en el área ya que es muy peligroso el caminar por el terreno que es fácilmente deslizante.
3. Deberá colocarse señalética de prevención en el área ya que es muy peligroso transitar por el terreno puesto que es fácilmente deslizante el suelo.

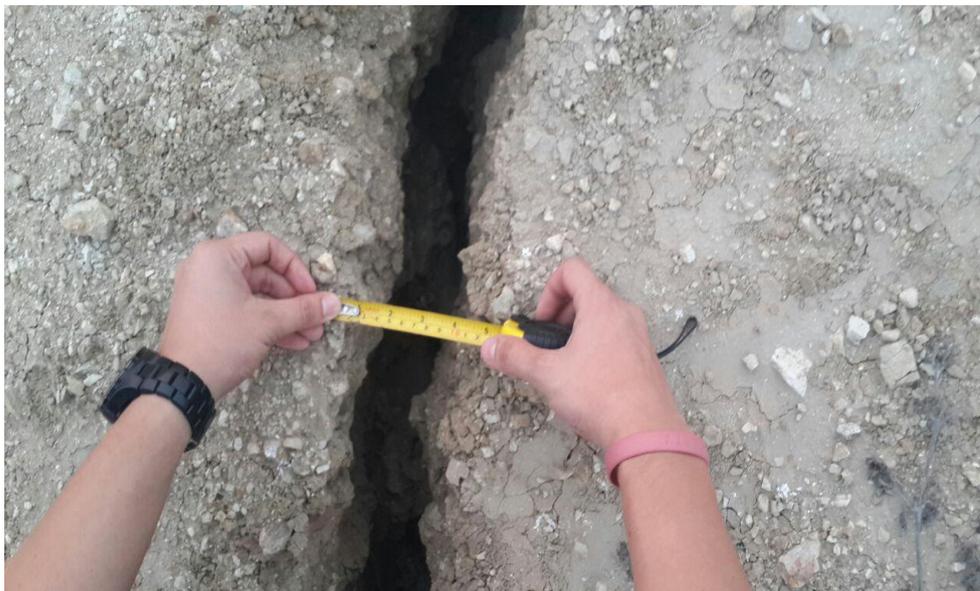
En la sección de estudio cercano al pozo ANCON-DD2 donde se tomaron muestras de rocas, se puede observar varias fallas a varios metros alrededor de la superficie del pozo en mención, como se muestra en la Figura 4.4 el ancho de las grietas en superficie debido a fallas ocasionadas por esfuerzos tectónicos o gravitatorios oscilaban entre los 13 cm de ancho.

Figura 4.4 falla geológica ubicada a pocos metros del pozo ANCON-DD2

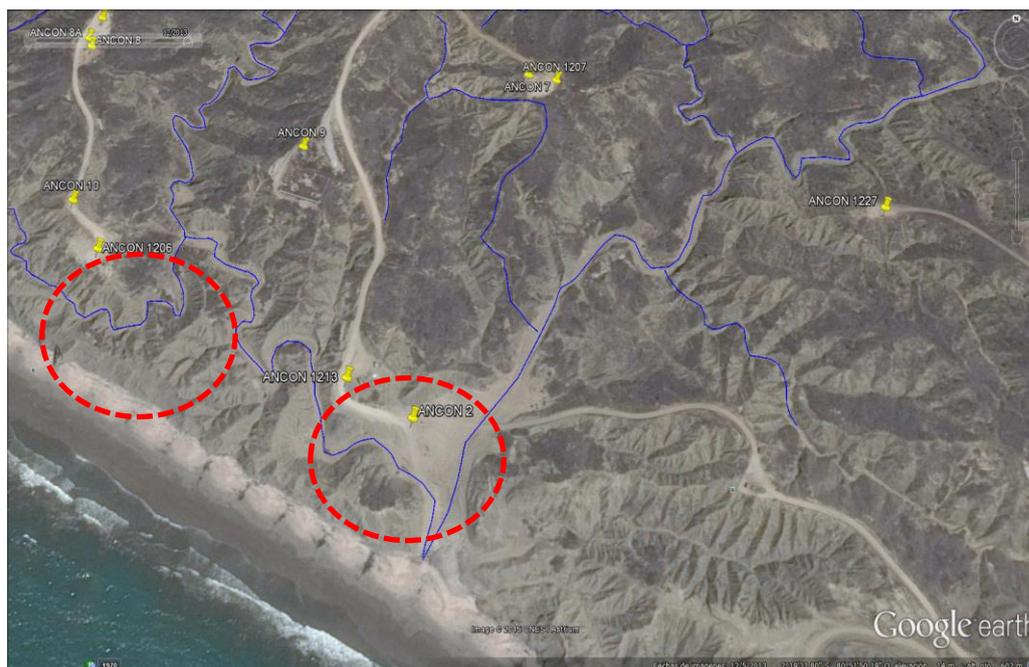
Estos tipos de ríos pueden cambiar a su forma original cerrando la herradura y provocando la afectación de cualquier pozo que se encuentre en el trayecto inicial del

rio. La afectación de estos ríos puede ocasionar problemas futuros en épocas lluviosas o temporadas en que se presente un fenómeno del Niño.

**Figura 4.5 Pozos ubicados cerca de ríos que pueden provocar derrumbamientos en el futuro
(Fuente: autores)**

4. Prevenir la ubicación de nuevos pozos cerca del cauce de ríos tipo meandro, haciendo pozos direccionales en una locación segura.
5. Construir espigones en la playa cerca a los pozos cercanos al perfil costero, lo cual mitiga el choque de olas en la base de los montículos, previniendo la socavación del mismo.
6. Hacer una evaluación de todos los pozos del campo Ancón con posibles daño geológico y darle el trato individual para prevenir futuras pérdidas de producción.

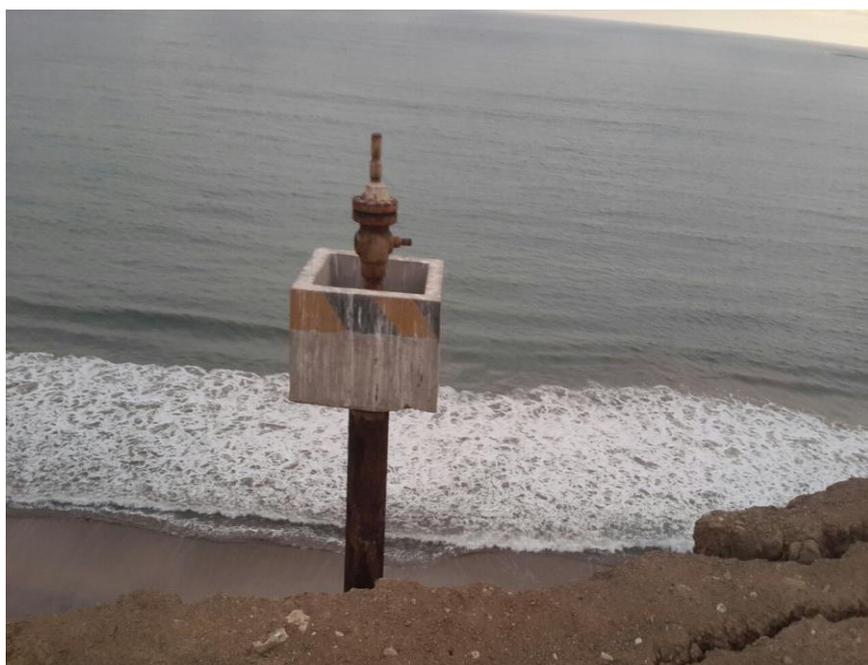
Si prolongamos este factor de variabilidad del perfil costero por los próximos 30 años en nuestra área de estudio, va a tener un incremento con respecto a la orilla de la playa de aproximadamente 39 metros lo que afectaría directamente a los pozos cerca de la costa, cabe recalcar que este factor puede variar por fenómenos del niño, mareas altas, tsunamis, etc.

Figura 5.2 Visualización del pozo ANCON DD2 a principio del año 2015

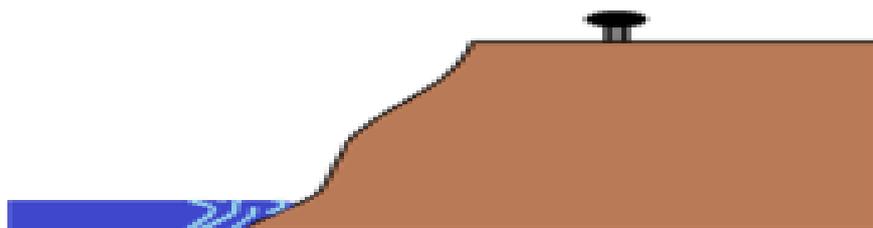
Visualización del pozo ANCON DD2 en sus principios, en donde desde el punto del pozo a nivel del mar a la línea de costa es de 30 m

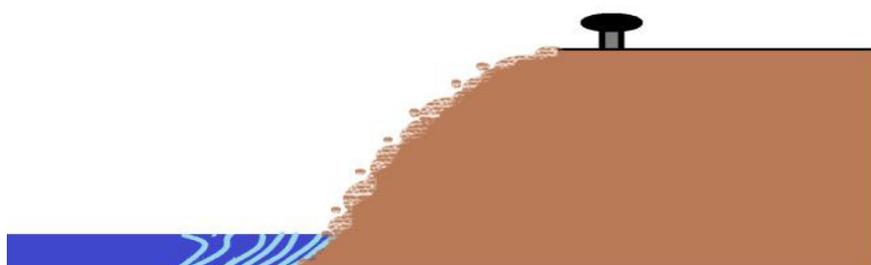
Con el tiempo y choque de las olas se presentan socavaciones y comienza a haber deslizamientos de tierra.

Entre los años 2009 y 2014 se analizó que el perfil costero varió aproximadamente unos 12 metros.

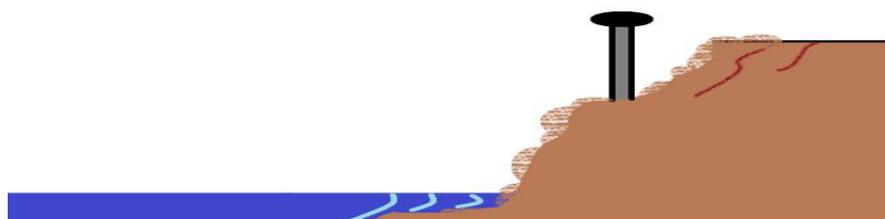
Estado del terreno en el Pozo ANCON DD2 a finales del año 2014. Se pudo apreciar varias fallas en la formación.

Proyección en los próximos 5 años, el perfil costero va a variar en 6.65 metros lo que provocaría la fractura del tubing del pozo ANCON DD2, ocasionando derrame de petróleo.

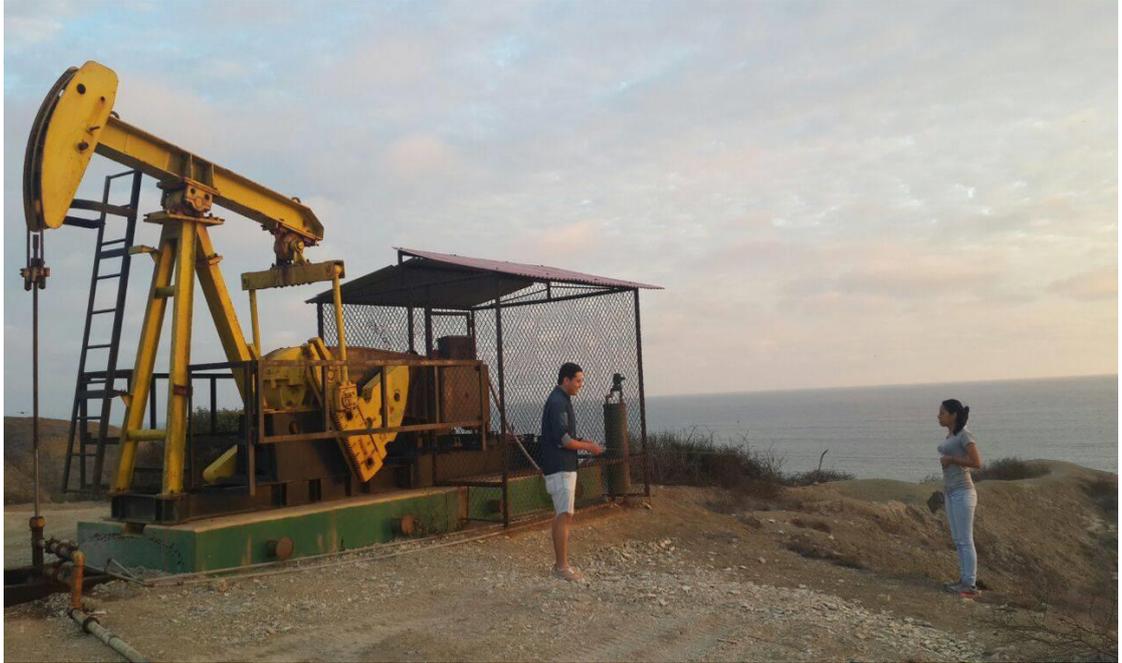
En el pozo ANCON 779 (Fig. 5.3) se hicieron mediciones desde la línea de deslizamiento a la ubicación de la infraestructura del mismo, puesto que en este pozo se produce por BM fijo, por lo cual está a una posible afectación por el daño geológico de ríos meandricos, provocando daño a la maquinaria, afectación ambiental y pérdidas de producción ya que este pozo produce 6 bpd lo que representa 300 dólares, a un precio del barril aproximado de 50 dólares americanos en la actualidad.

Figura 5.3 Pozo ANCON 779 mediciones tomadas desde el punto de deslizamiento

Las mediciones tomadas indicaron que la infraestructura en promedio se encuentran a una distancia de 6 metros desde el punto de deslizamiento, por lo cual a propagar nuestros riesgos geológicos por los próximos 30 años este sería afectado de forma directa puesto que en época de lluvia estos ríos de tipo meandros, en su gran mayoría estacionarios causado por la cuenca hidrográfica del Río Salado se deslizará un promedio de 1 metro por año.

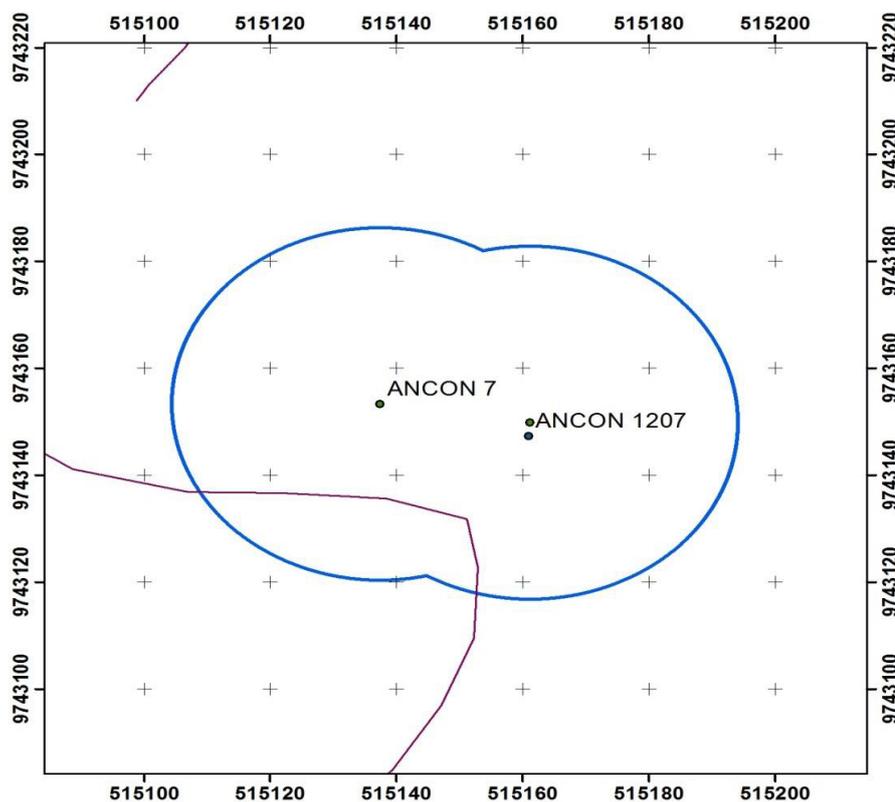
También pudimos ubicar varios pozos que presentan características iguales (Fig. 5.6), los cuales también serán afectados por estar cerca a los cauces de los ríos en la locación. Se pudo observar que el tipo de suelo es arenoso, el cual hace que el riesgo geológico sea mayor porque con un simple esfuerzo de presión de la infraestructura provocaría su deslizamiento.

Figura 5.5 Pozos ANCON 7 y ANCON 1207

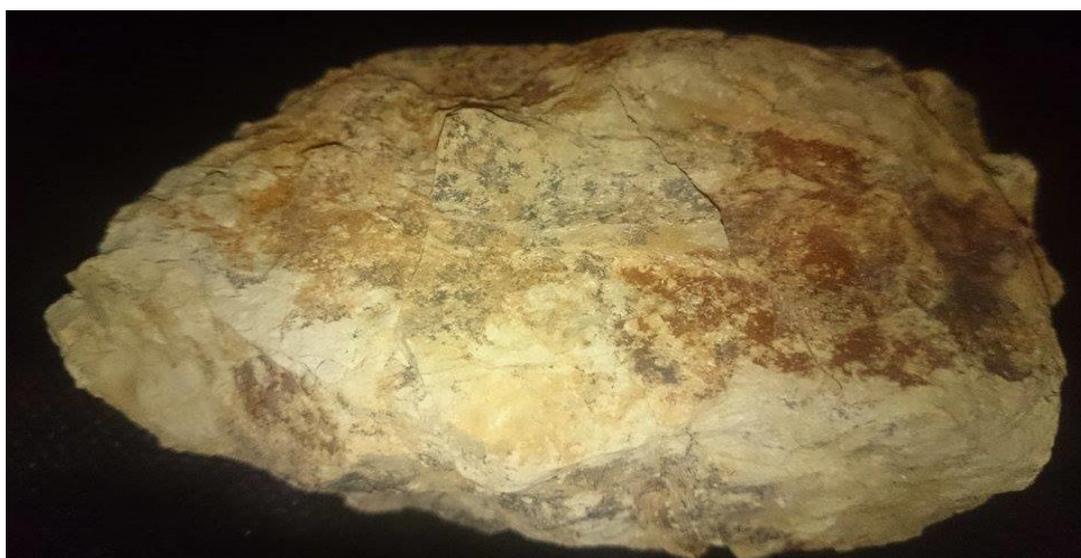
Es una lutita; roca sedimentaria, de aspecto meteorizado por su color pardo amarillenta, de grano fino (tamaño limo) bastante compactada que tiene un porcentaje de arena muy bajo y presenta fracturas irregulares.

Figura 5.7 Roca extraída de la superficie en la zona aledaña al pozo ANCON 779 (Dimensiones 10x5x5 cm)

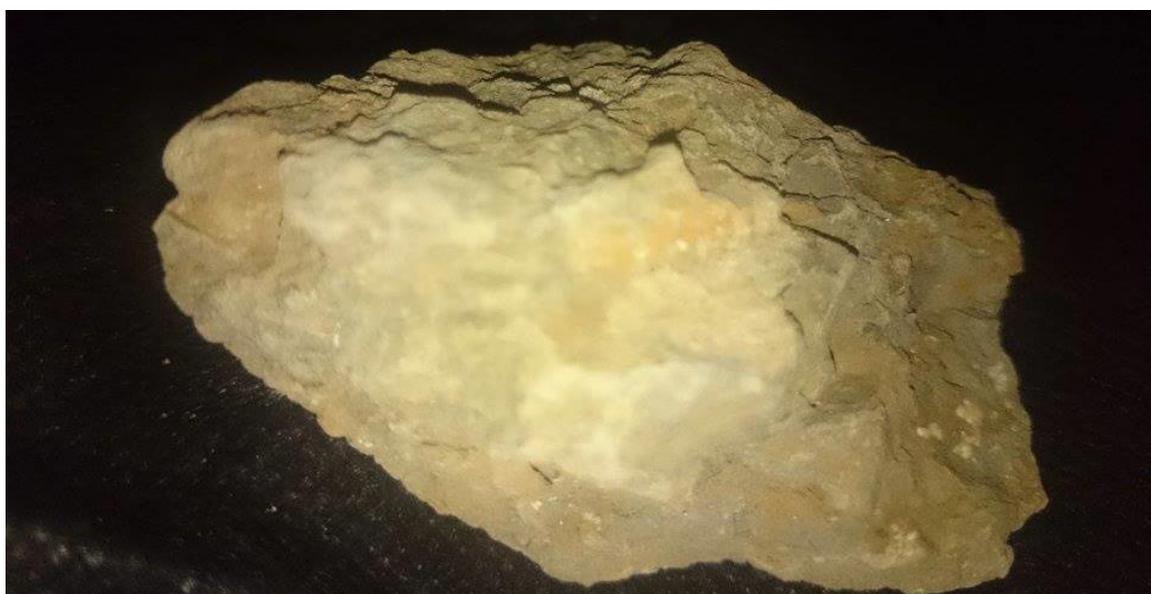
Es una roca arcillosa de falla (arcillolita), de color pardo-amarillento con una fracción muy alta de arcilla.

**Figura 5.8 Roca ubicada en fallas cercanas al pozo ANCON DD2.
(Dimensiones 8x4x5 cm)**

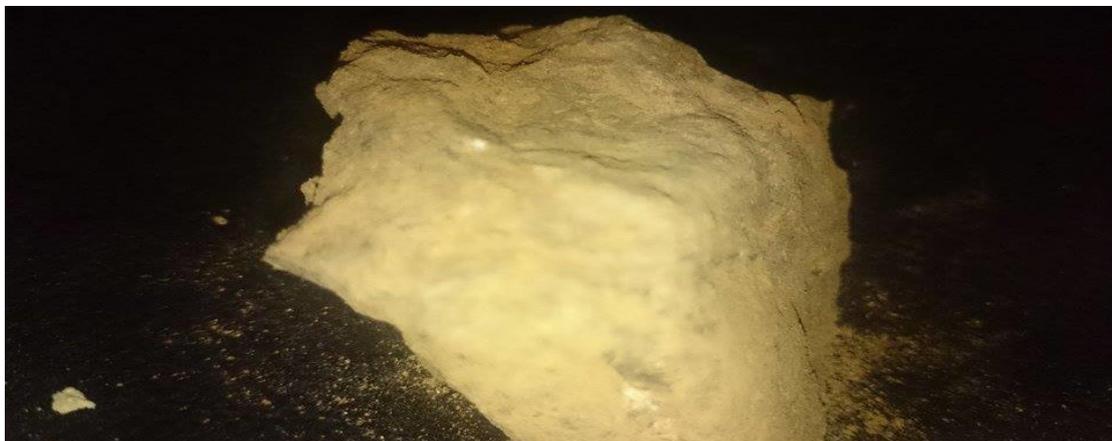
Es un fragmento de un para conglomerado (la textura es matriz soportada), la matriz es arenosa-limosa que presenta una fractura irregular o anguloso; y los clastos tiene formas subredondeadas.

**Figura 5.9 Roca localizada en alrededores del pozo ANCON DD2.
(Dimensiones 5x4x4 cm)**

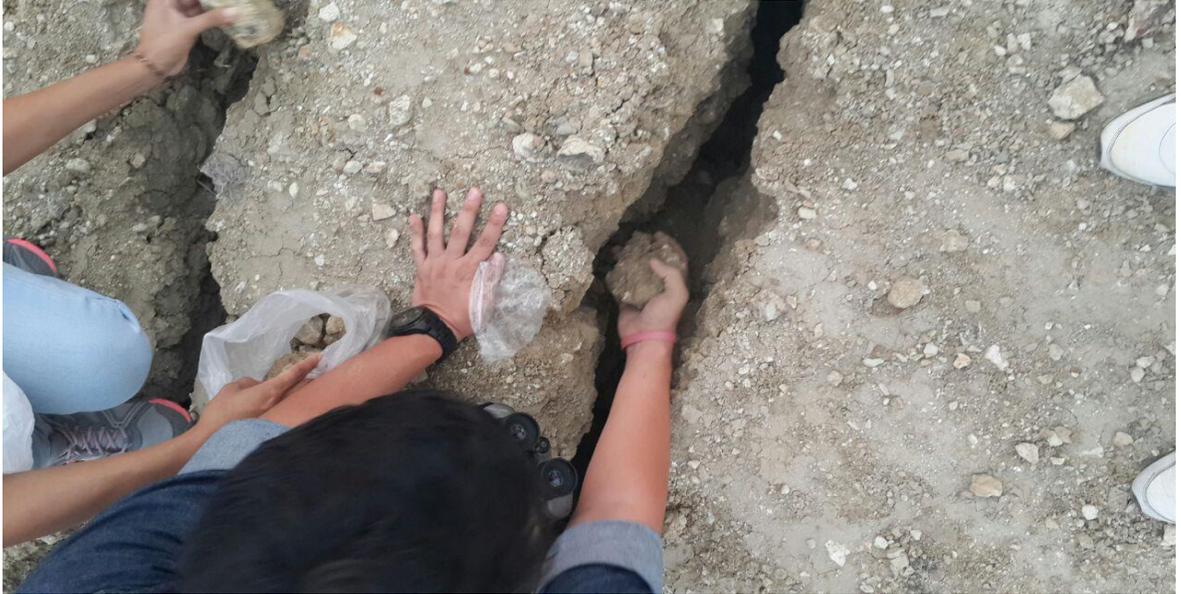
TOMA DE MUESTRAS DE GRIETAS DEL TERRENO

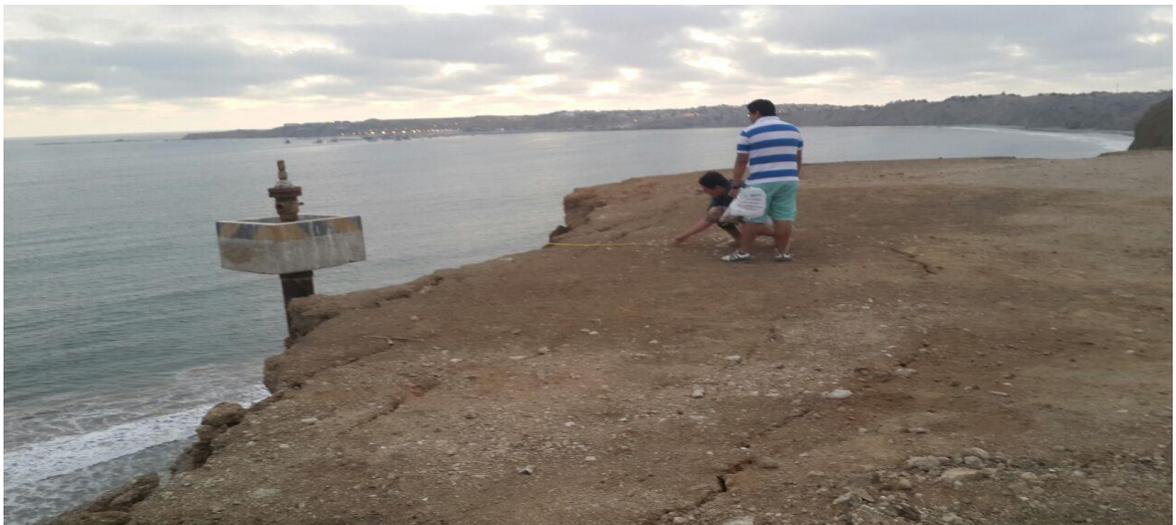
DISTANCIAS ENTRE LA LÍNEA DEL DESLIZAMIENTO A LAS FALLAS QUE PRESENTA EN SUPERFICIE.

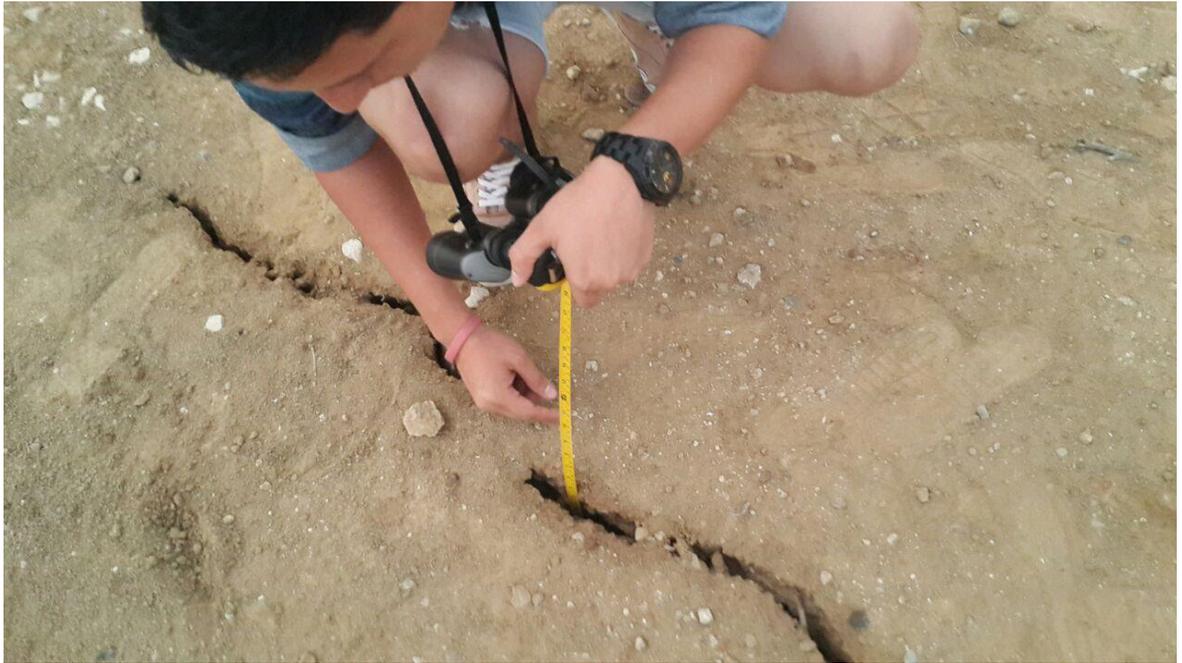
MEDICIÓN DE LA PROFUNDIDAD PROMEDIO DE LAS FALLAS PRESENTES EN ÁREA DE ESTUDIO.

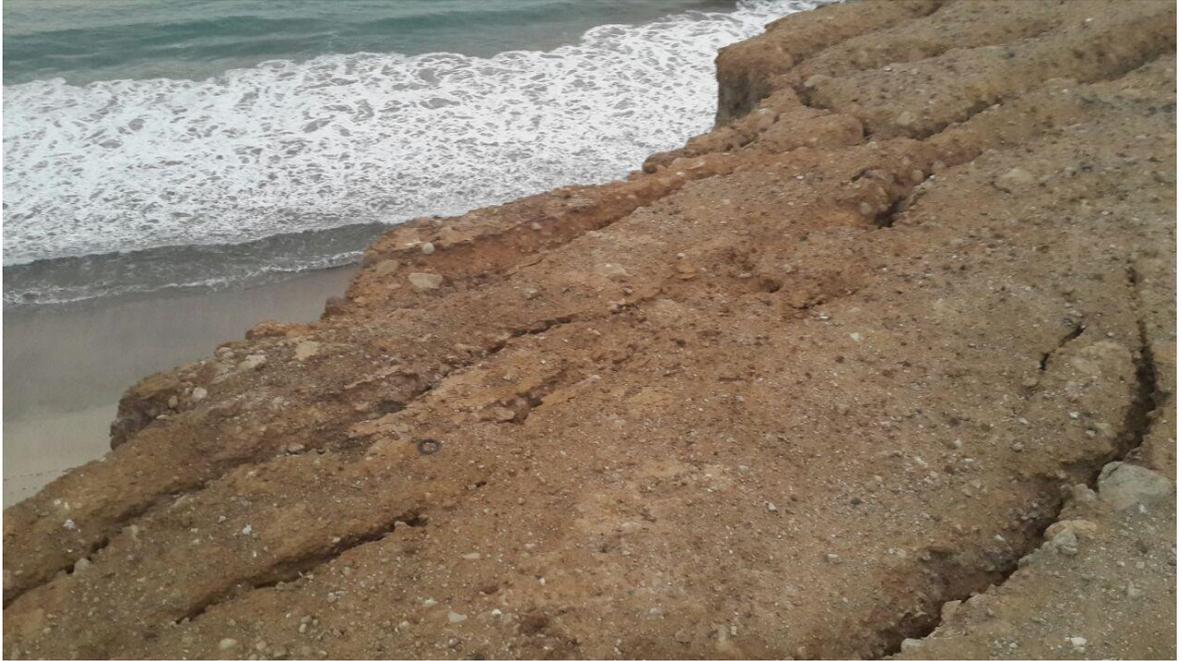
FALLAS UBICADAS CERCA DE LA LINEA DE DESLIZAMIENTO

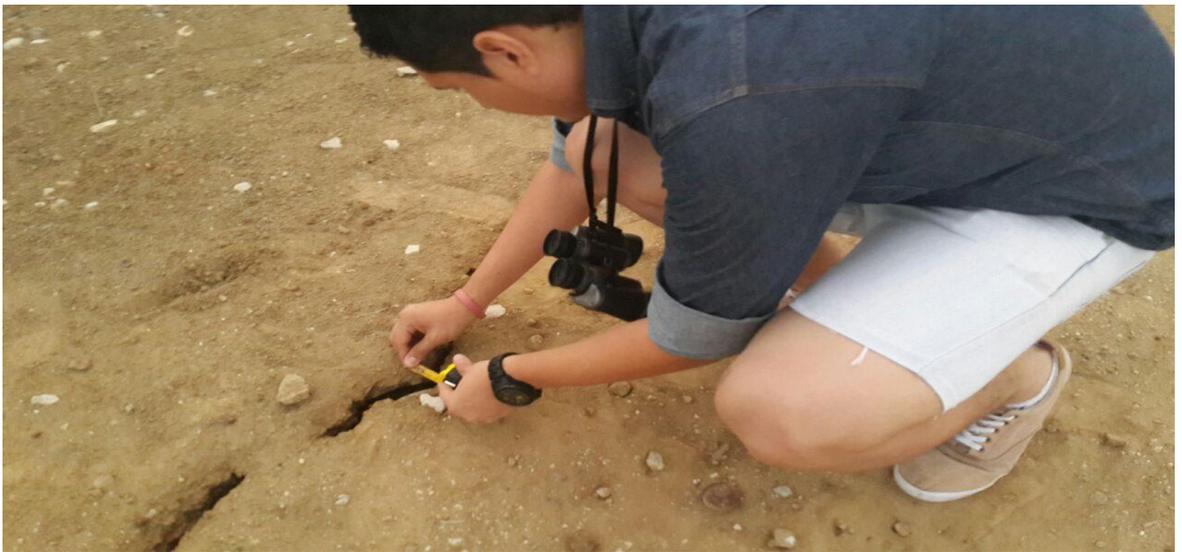
MEDICIÓN DEL ANCHO PROMEDIO DE FALLAS
