**ESCUELA SUPERIOR POLITÉCNICA DEL LITORAL**

“Proyecto Reparación Mayor en Caldero de la Central  
Termoeléctrica Trinitaria-Celec Ep”

**TESIS DE GRADO**

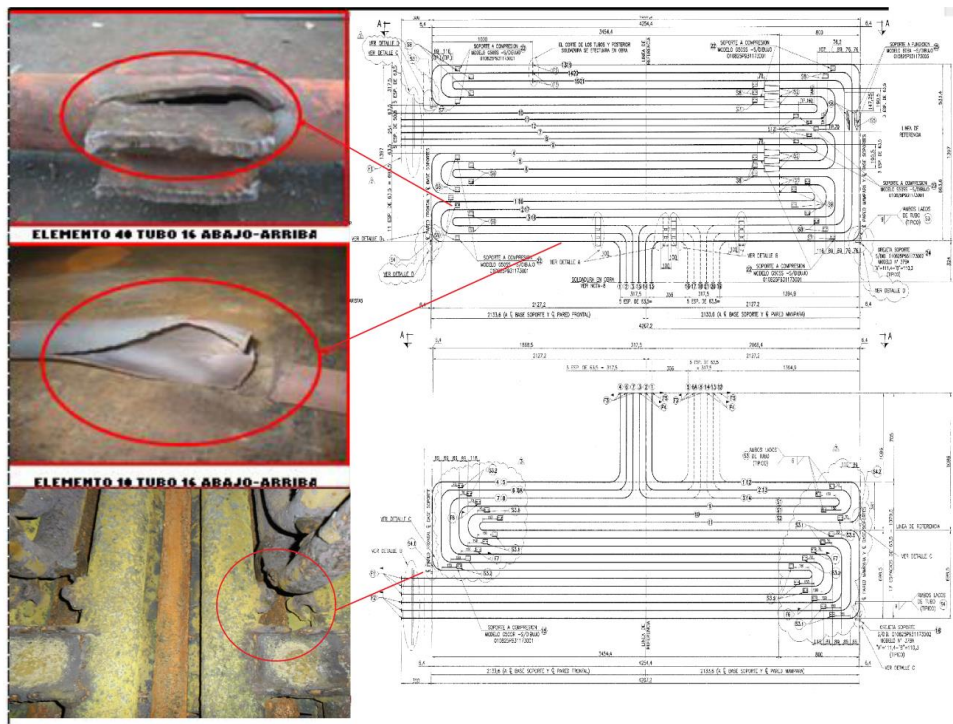
**FIGURA 3.1 FALLAS ENCONTRADAS EN EL SOBRECALENTADOR**

De acuerdo a los análisis metalográficos realizados la falla es característica de fatiga térmica, acelerada por un sobrecalentamiento localizado.

Después de haber realizado las actividades antes mencionadas las fallas se continuaron presentándose en los elementos del sobrecalentado en la zona del banco de salida, lo más relevante fue que algunas de estas fallas se presentaron en los elementos que ya habían sido sustituidos en los mantenimientos anteriores. Por lo que con el apoyo de ENTALPIA S.A. y ELECTROGUAYAS S.A. se determinó que la falla se presenta por un sobrecalentamiento en la zona del banco de salida, además de considerar la carga cíclica a la cual están sometidos los elementos del generador de vapor por

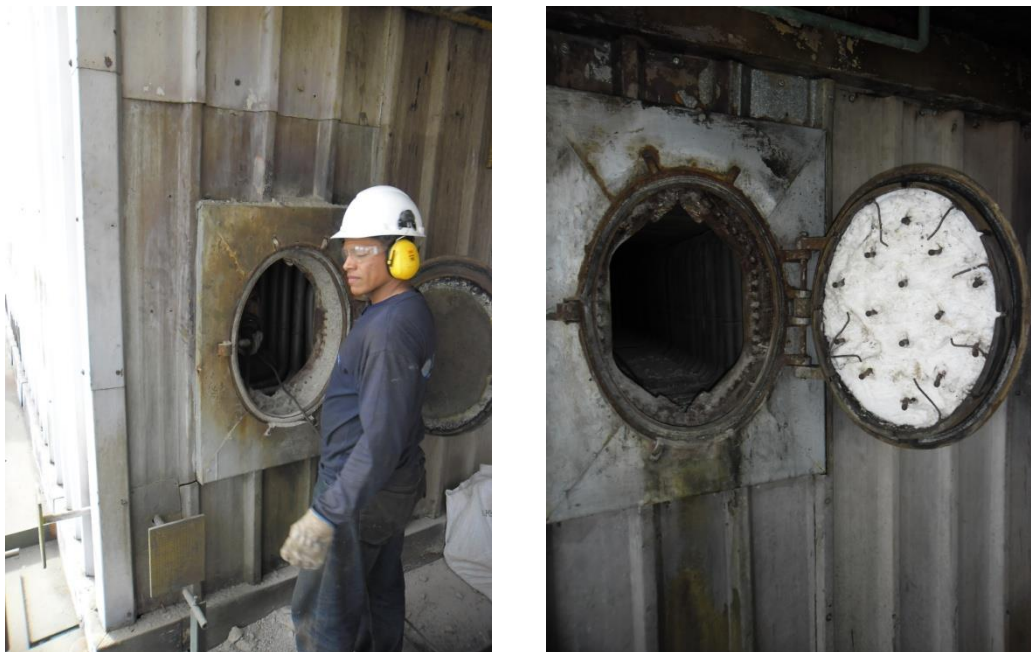
**FIGURA 5.4 DEMOLICIÓN Y REPARACIÓN DE REFRACTARIO EN  
MANHOLE DE INGRESO AL CALDERO.**

fuga que puede ser de aire o gases, la cual se tiene que corregir ya que de hacer caso omiso el problema puede agravarse hasta un punto en donde se haga necesario sacar la unidad para corregir la fuga. En algunos casos la fuga se debe al desgaste de la empaquetadura (solo en puertas de ingreso, que no sellen con cemento refractario), caso contrario se tiene una pérdida de hermeticidad entre elementos de pared que será necesario corregir de forma inmediata, relleno con cemento refractario la fuga y su contorno. Como se observa en la figura se muestran fugas en el contorno del manhole, las mismas que se reparó cambiando el refractario en el sello de ingreso, como en la tapa del mismo.
