ESCUELA SUPERIOR POLITÉCNICA DEL LITORAL

“ANÁLISIS Y SOLUCIONES PROPUESTAS A LAS DEFORMACIONES DE LA
LOSA DE HORMIGÓN COMPACTADO CON PAVIMENTADORA (HCP) DE
PAVIMENTO RÍGIDO. CASO DE ESTUDIO: VÍA PRINCIPAL DEL CAMPUS
GUSTAVO GALINDO VELASCO DE LA ESCUELA SUPERIOR POLITÉCNICA DEL
LITORAL”

TESINA DE GRADUACIÓN

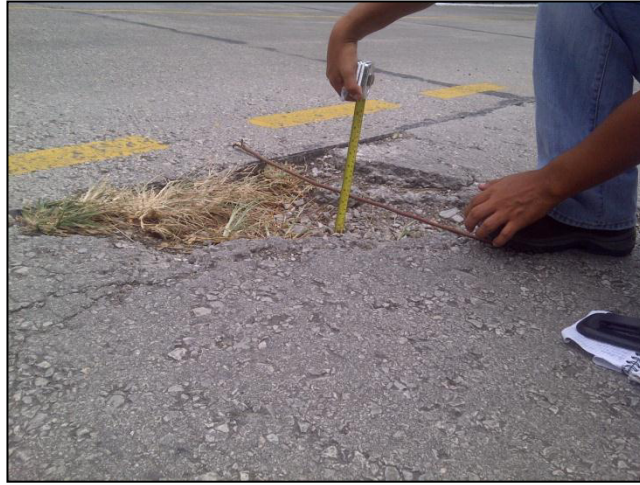
Figura 5-4: Bache

Punto GPS	Y Geográfica	X Geográfica	Diámetro (cm)	Profundidad (cm)
1	-2,1502	-79,9590	25	7
2	-2,1504	-79,9589	50	8
13	-2,1501	-79,9598	105	7
65	-2,1492	-79,9638	20	3

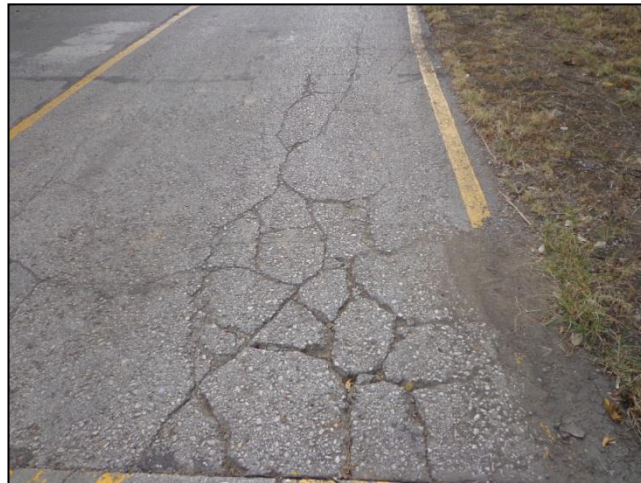
Figura 5-5: Losa subdividida

El 5,2% de la superficie del tramo de 1 km de estudio se encuentra afectado, presentando mínimos hundimientos que pueden afectar a futuro las capas inferiores a la losa de HCP ya que permiten la infiltración de agua en épocas de invierno.

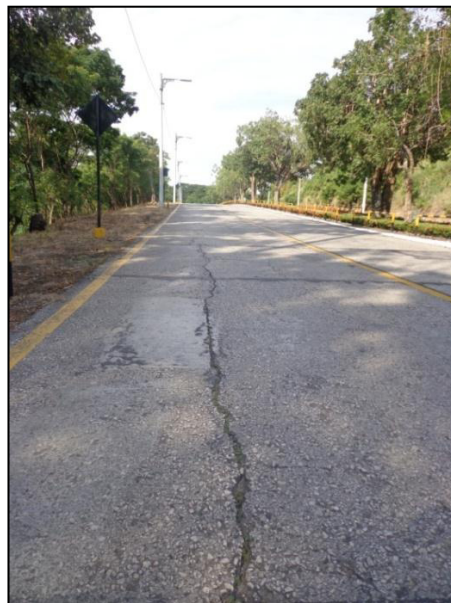
Figura 5-6: Grieta longitudinal

Predominan los niveles de severidad entre ligera y moderada, siendo en su mayoría un nivel moderado, lo cual indica que el deterioro se está prolongando.

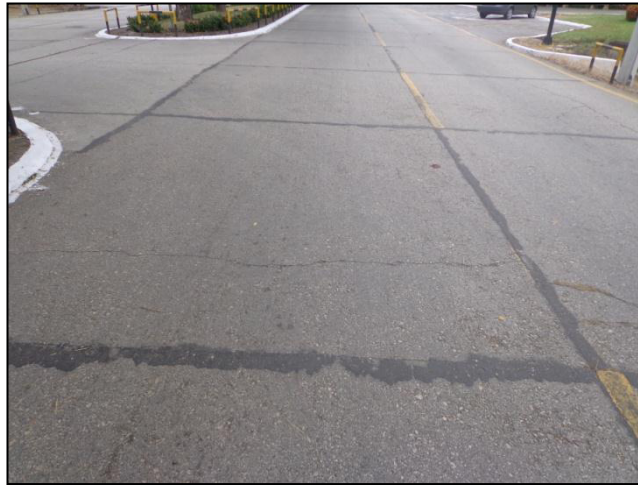
Figura 5-7: Grieta transversal

El nivel de afectación a la superficie de rodadura por grietas transversales está representado por niveles de severidad entre ligera y moderada, considerando el nivel moderado por ser más representativo. El nivel grave muestra también una longitud considerable debido al despostillamiento que se ha generado por diversos factores externos.

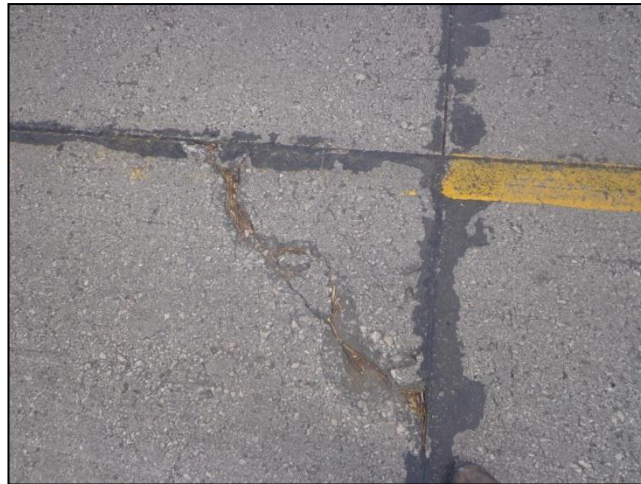
Figura 5-8: Grieta de esquina

grietas con el despostillamiento y pérdida del hormigón. Esta combinación de grietas con despostillamiento requiere de un tratamiento diferente al que se aplicaría sólo a una grieta.

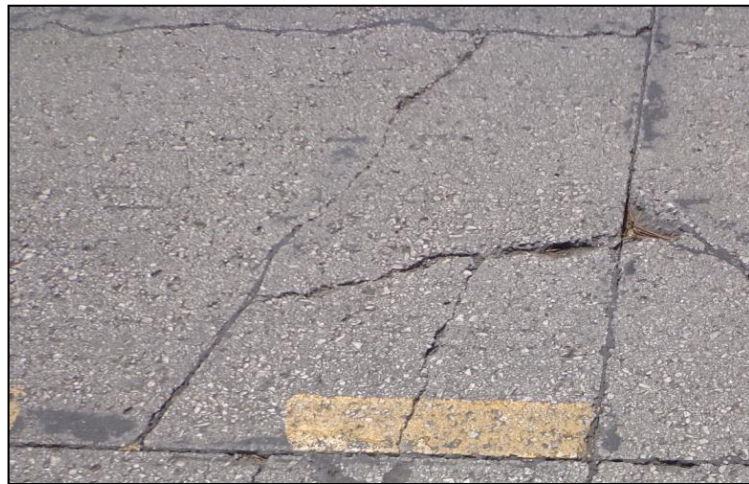
El rango de severidad está entre ligero y moderado con un total de longitud afectada de 19,54 metros. La severidad moderada y grave se ha prolongado a partir de una grieta ligera debido al despostillamiento de sus bordes.

Figura 5-9: Grieta diagonal originada a partir de una longitudinal
(Fuente: Basantes C., Zambrano T., 2013)

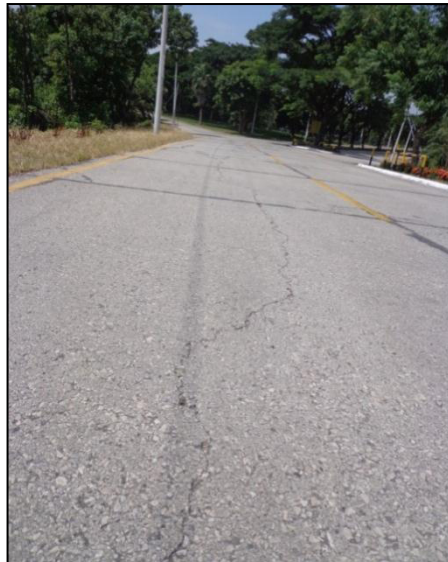
Figura 5-10: Grieta sinuosa

El tramo de estudio presenta afectaciones de este tipo entre moderada y grave, con igual proporción, mientras que no se aprecian grietas de ligera afectación.

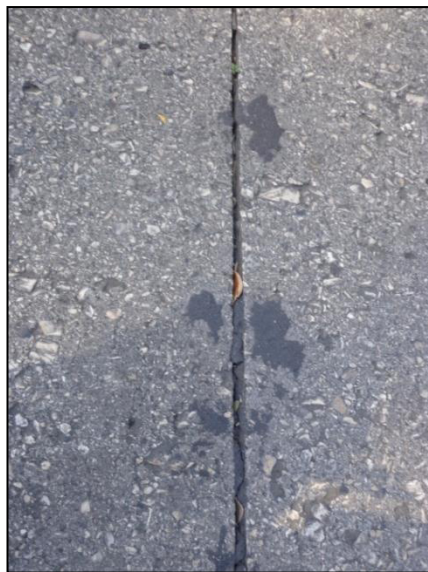
Figura 5-11: Deficiencia de sello en junta

El porcentaje afectado por el grado ligero es 7,50% y por el grado grave es 3,13% del número total de juntas.

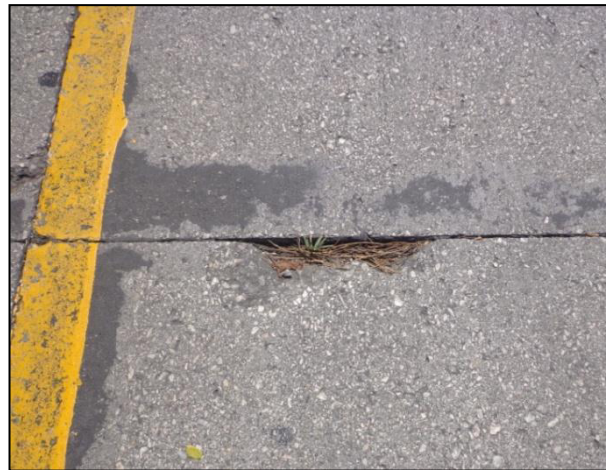
Las juntas también presentan un nivel moderado de severidad con el 1,46% del número de losas.

Figura 5-12: Despostillamiento en junta
(Fuente: Basantes C., Zambrano T., 2013)

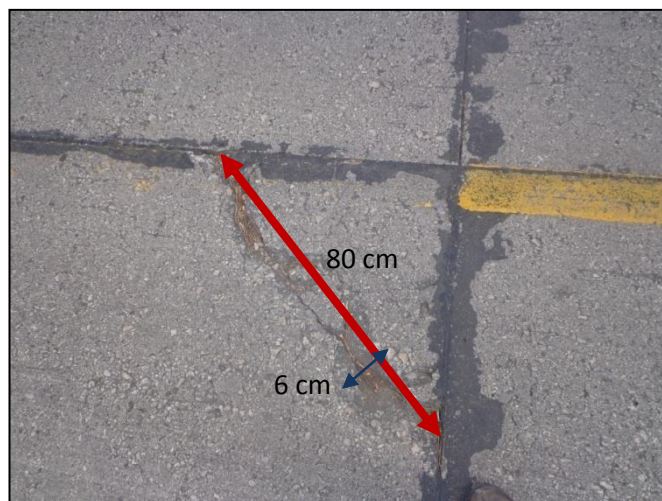
Figura 5-14: Grieta de esquina y descascaramiento

Los parches superficiales se realizan en los tipos de fallas encontradas a lo largo del tramo vial estudiado, siendo baches y también en los daños que combina una grieta con la desintegración del concreto, cuyo daño no se resuelve colocando solo sello.

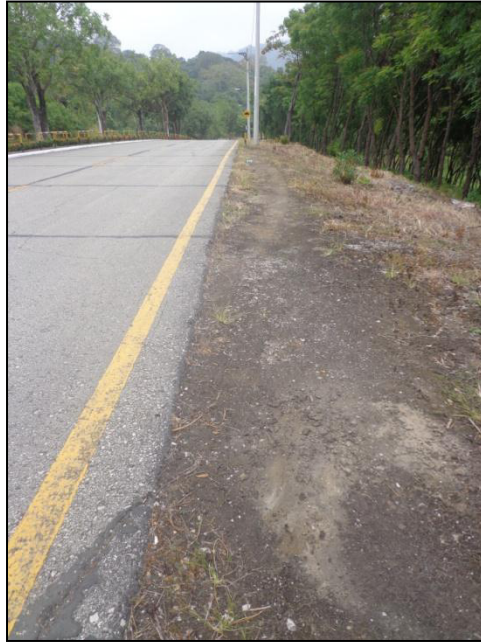
Los espaldones del pavimento presentan desgaste e inexistencia en algunos casos de material impermeabilizante. Además se deben arreglar el desnivel entre el pavimento y la berma, cuyo valor permitido máximo es 40 mm.

Figura 5-15: Estado de los espaldones
