ESCUELA SUPERIOR POLITÉCNICA DEL LITORAL

**“MEJORAMIENTO DEL SISTEMA DE CLIMATIZACIÓN DEL
EDIFICIO FINANSUR”**

TESIS DE GRADO

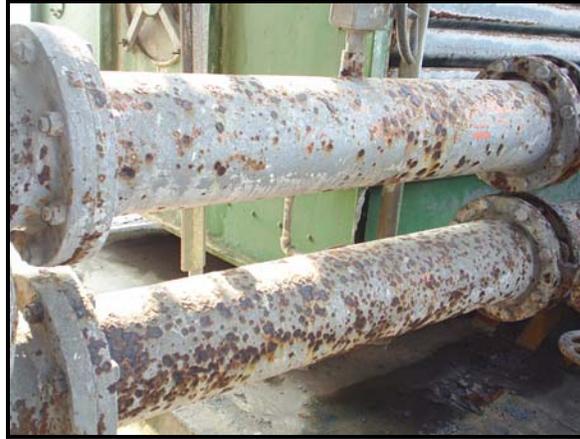
- a.** Se evidenciaba el deterioro por corrosión de toda la red de tuberías del sistema chiller-bombas-torres y de los pernos de bridas de sujeción.

FIGURA 1.7. TUBERÍAS CORROÍDAS SISTEMA CHILLER-BOMBA-TORRE

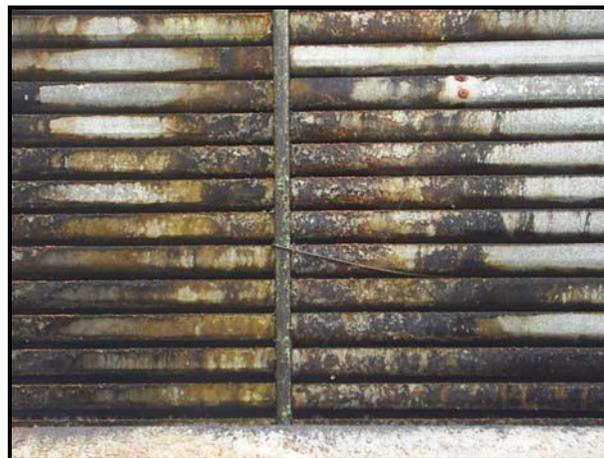
- Presentaban corrosión en sus paneles, barajas, barras de sujeción de los paneles de PVC.

FIGURA 1.8. BARAJAS CORROÍDAS DE LA TORRE

- d.** Las barras de sujeción de las barajas y las barajas mismas estaban totalmente corroídas.

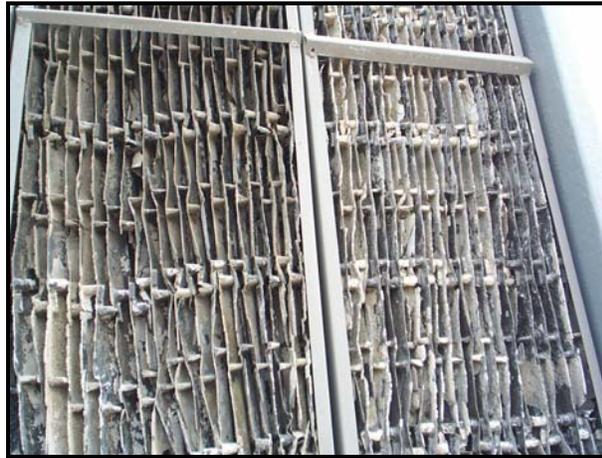
- Algunos paneles de PVC estaban muy sucios y otros en mal estado.

FIGURA 1.9. PANELES DE PVC EN MAL ESTADO

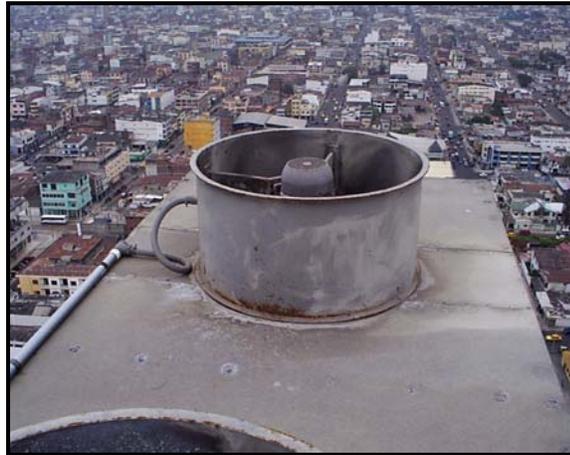
FIGURA 2.2. VISTA DE VENTILADOR INSTALADO EN LA PARTE SUPERIOR DE LA TORRE.

Adicionalmente a la Reconstrucción de la Torre, se sugirió la instalación en la parte superior de la misma, tres ventiladores para mejorar el flujo de aire dentro de ella. Esto implica el cambio de tipo de torre. Pasa de ser Atmosférica a Torre de Corriente Inducida o Mecánica. Esto nos garantiza el flujo constante de aire para enfriar el agua dentro de la torre y así no se depende tanto de las condiciones atmosféricas.

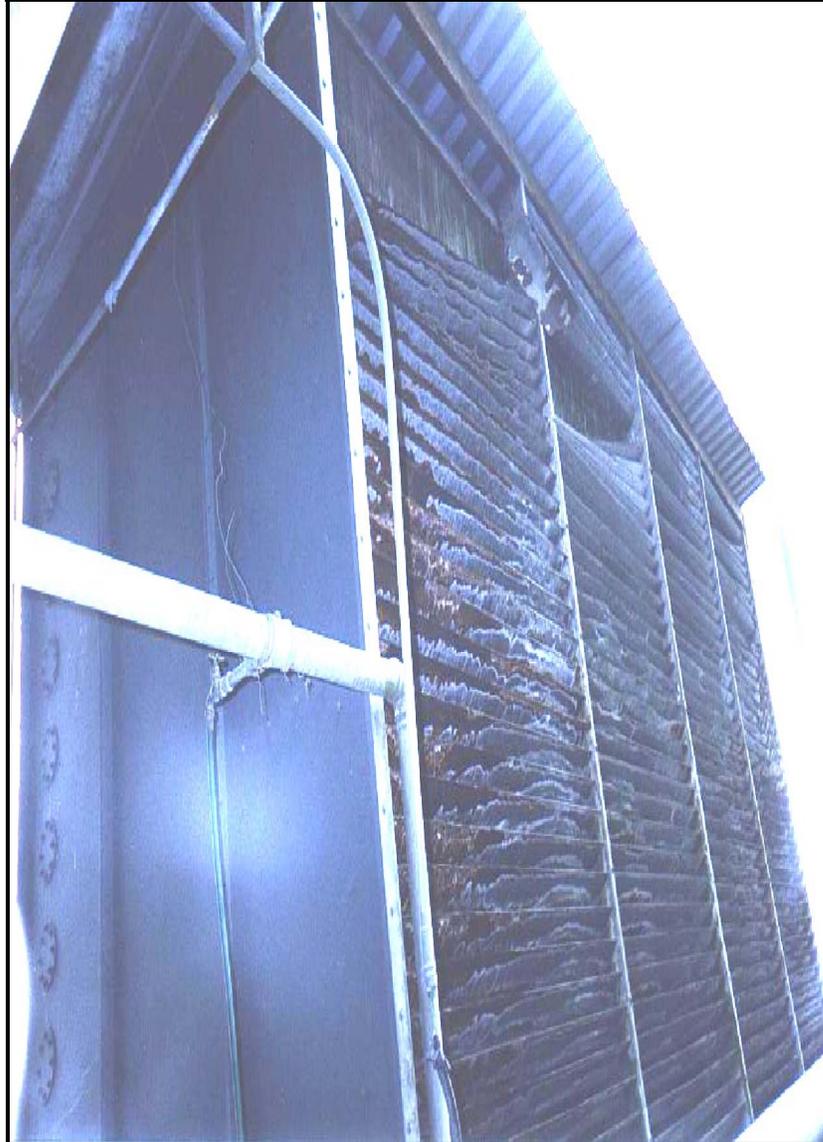
FIGURA 3.2 TORRE DE ENFRIAMIENTO 'CONDICIÓN ANTES'

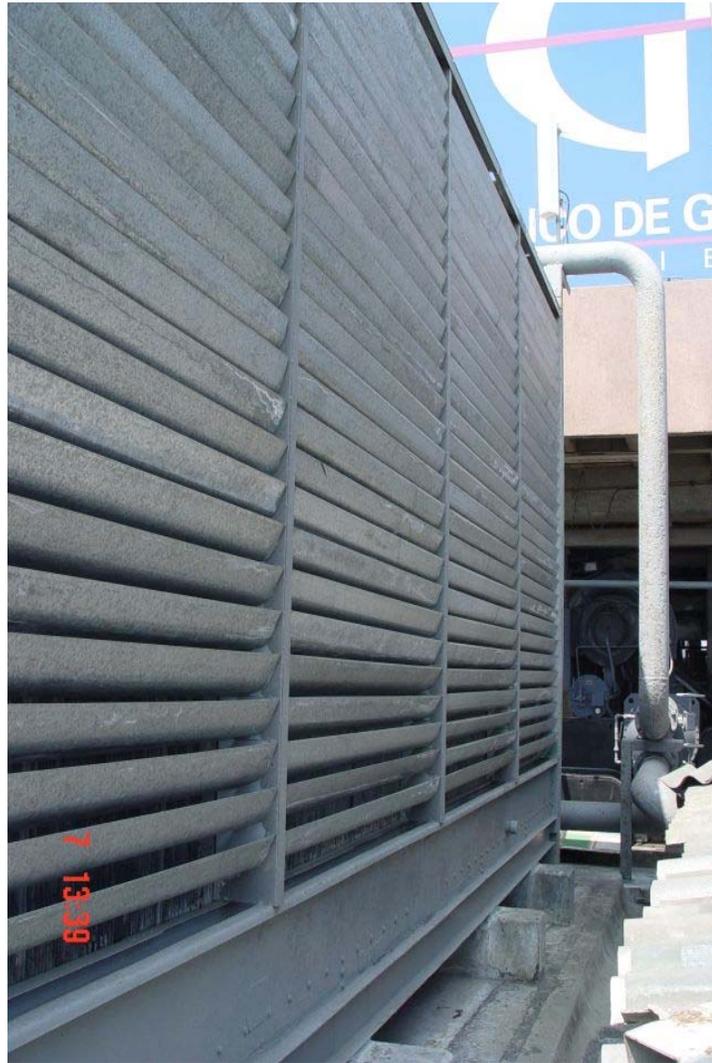
FIGURA.3.3. Barajas reconstruidas

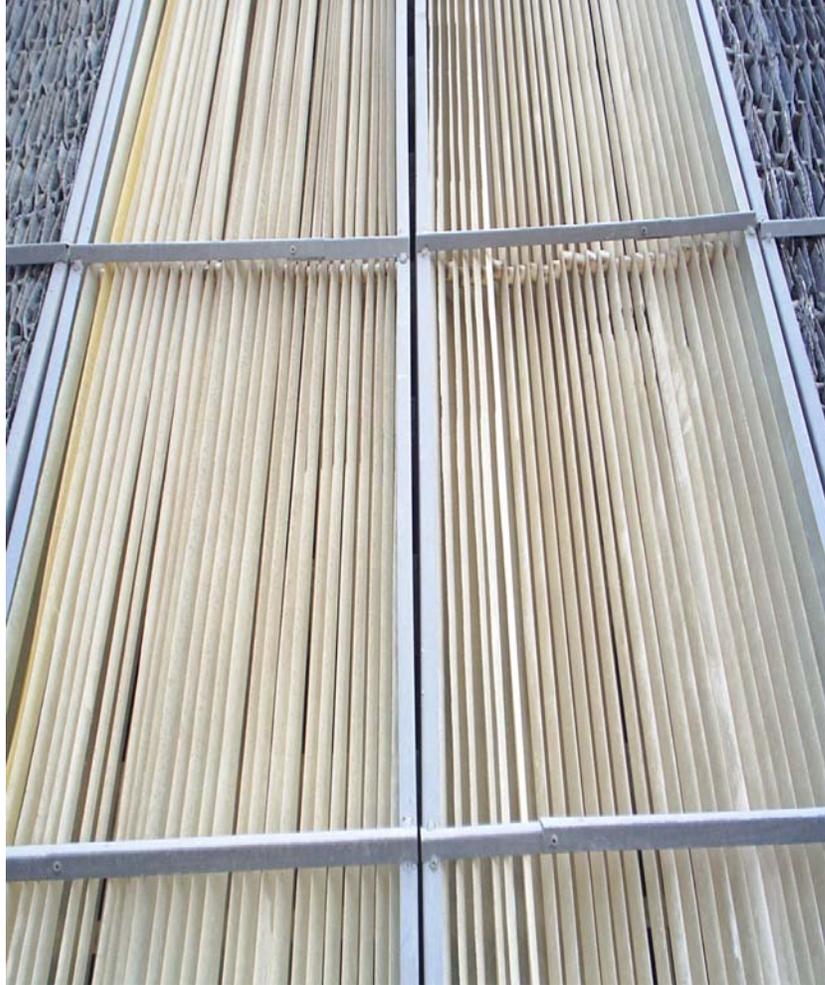
Figura 3.4 Los eliminadores de PVC en mal estado se reemplazaron por planchas de fibra de vidrio tipo zinc.
