**ESCUELA SUPERIOR POLITÉCNICA DEL LITORAL**

“Análisis de Falla de Motores MTU- Detroit Diesel Modelo  
T1237M36 Ensamblados en Generadores KOHLER Modelo  
1500REOZDB”

**TRABAJO FINAL DE GRADUACIÓN**

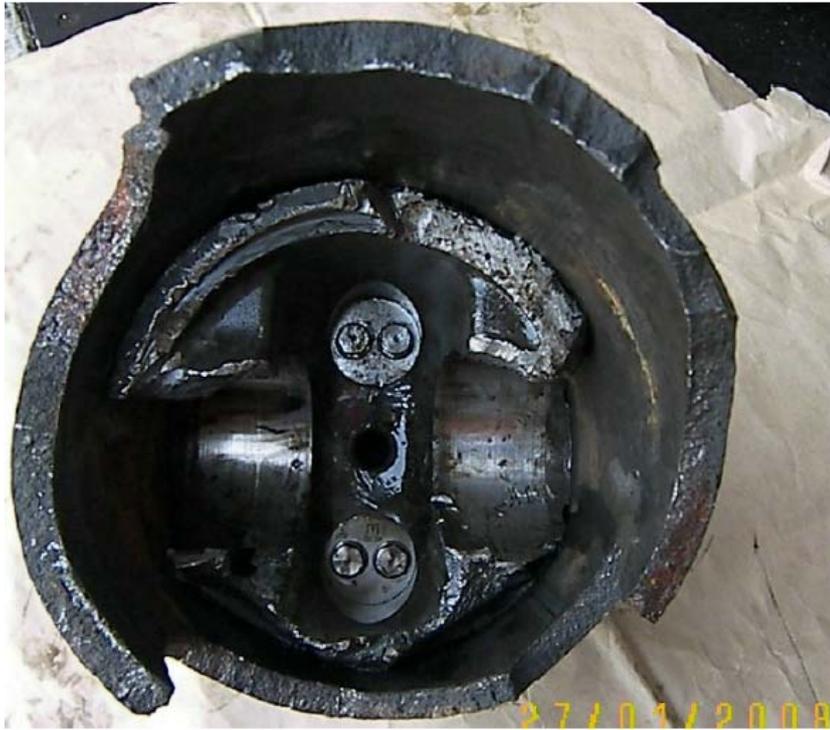
Ilustración 1. Pistón de cilindro A5 motor S/N 5262001560.

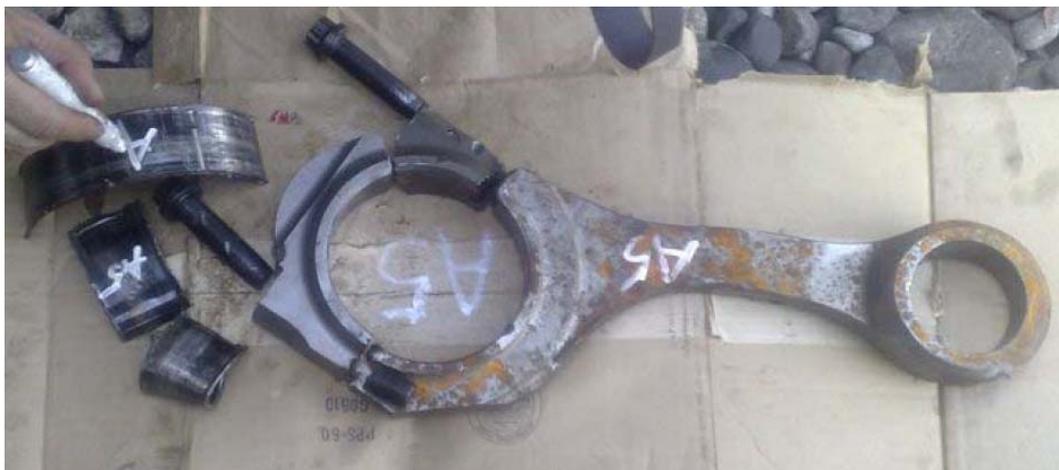
Ilustración 2. Brazo de biela, cojinetes de biela y pernos de brazo de biela de cilindro A5 motor S/N 5262001560.

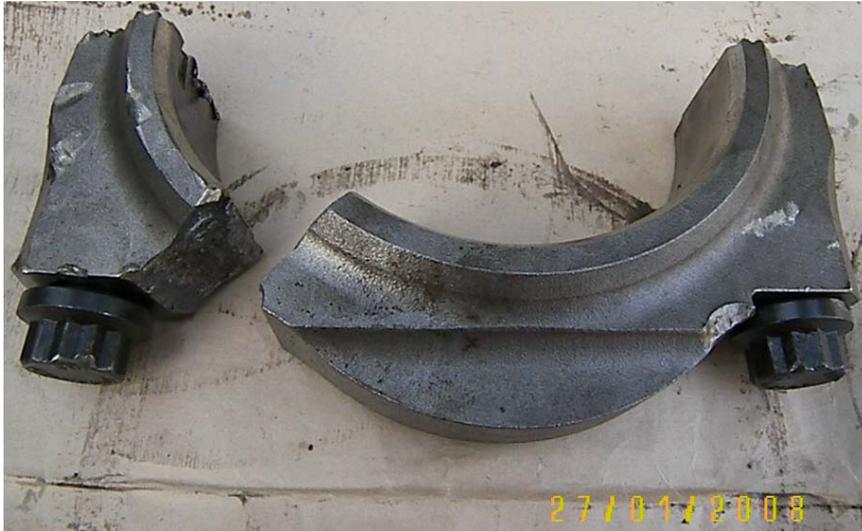
**Ilustración 3. Segmento de tapa de biela cilindro A5 motor S/N 5262001560.**

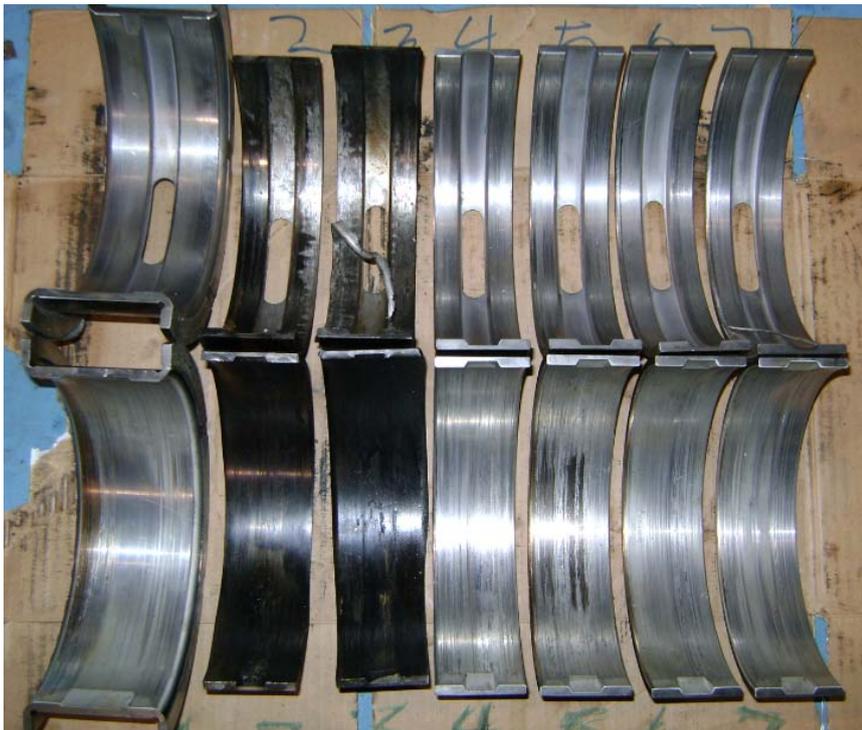
**Ilustración 4. Cojinetes de bancada motor S/N 5262001560.**

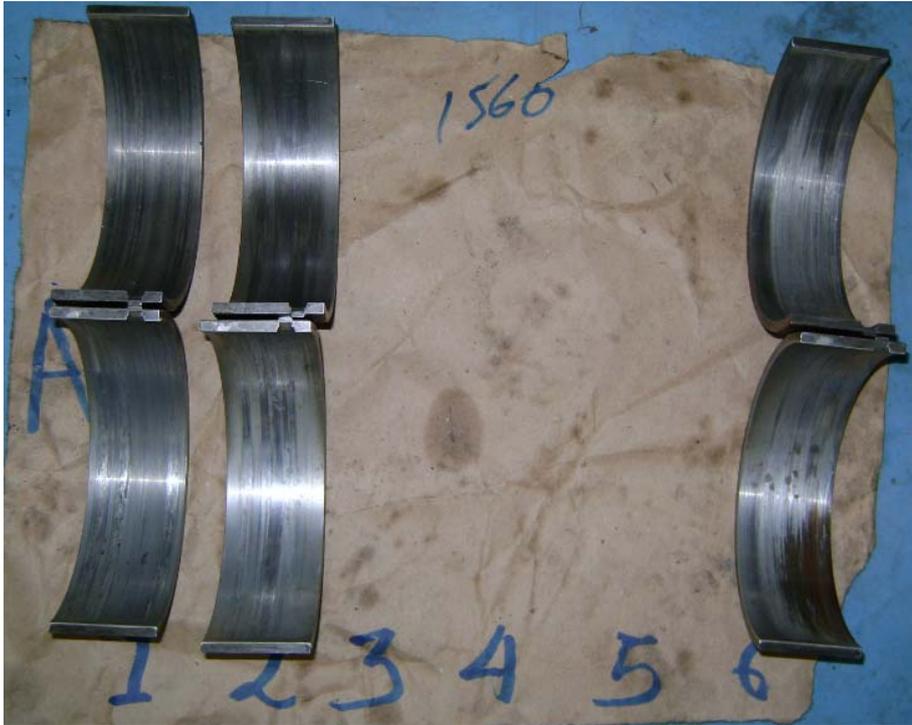
**Ilustración 5. Cojinetes de biela lado A motor S/N 5262001560.**

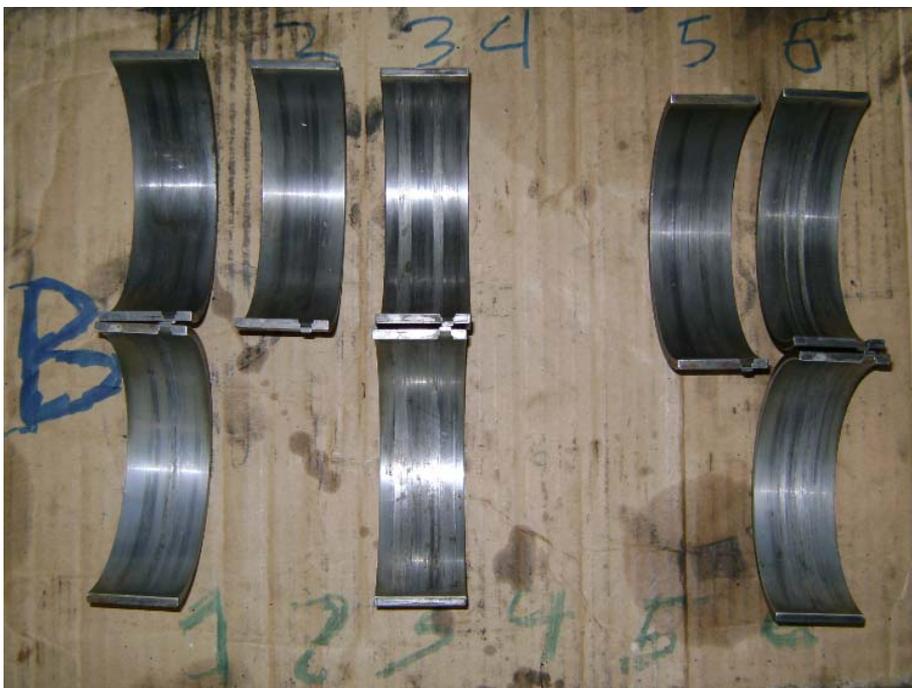
**Ilustración 6. Cojinetes de biela lado B motor S/N 5262001560.**

Esto se evidencia en los cojinetes de biela ilustración # 6, produciéndose una deformación excesiva de los mismos como consecuencia, involucrando a una falla en el sistema de lubricación.

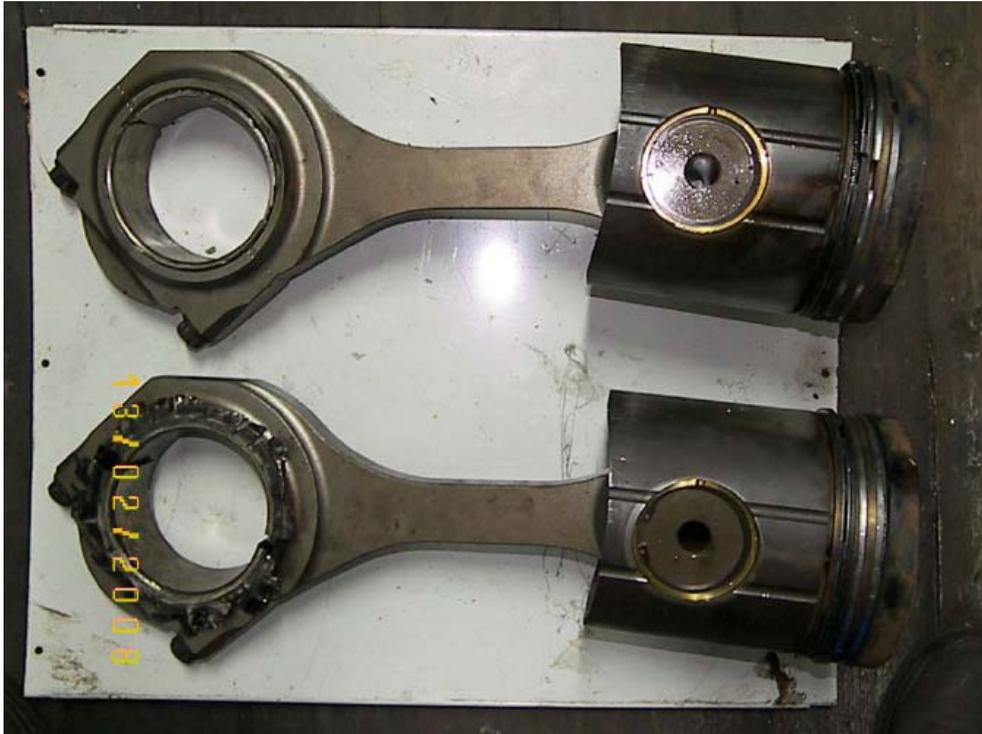
**Ilustración 7. Pistones, brazos de biela y cojinetes de cilindros A5 y B5 motor S/N 5262001562.**

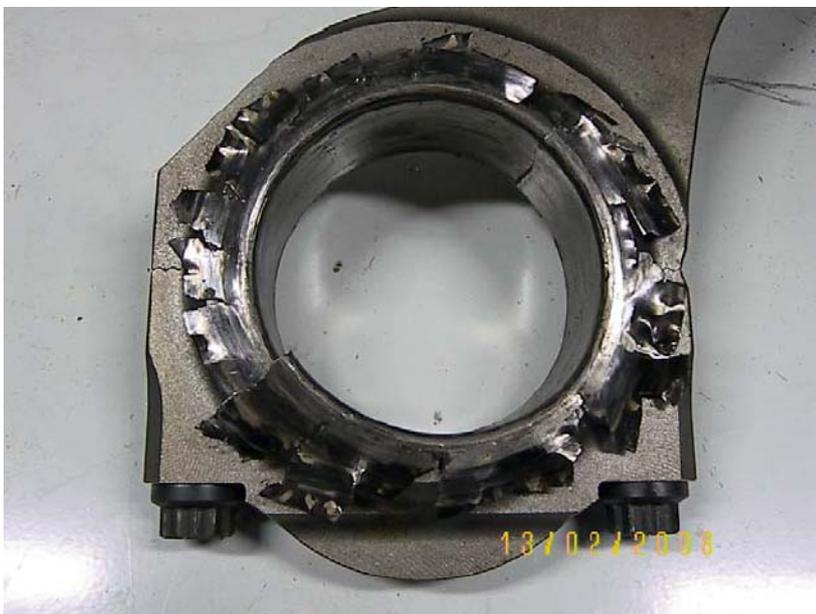
**Ilustración 8. Cojinetes de biela de cilindro A5 motor S/N 5262001562.**

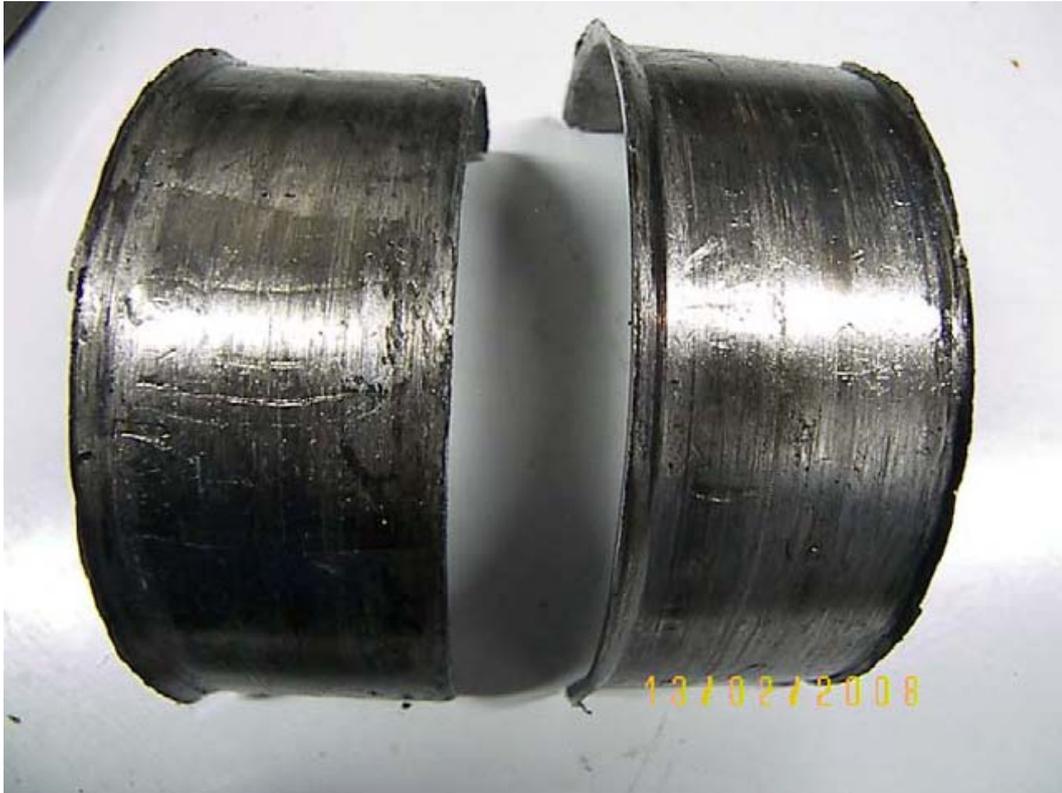
**Ilustración 9. Cojinetes de biela de cilindro B5 motor S/N 5262001562.**

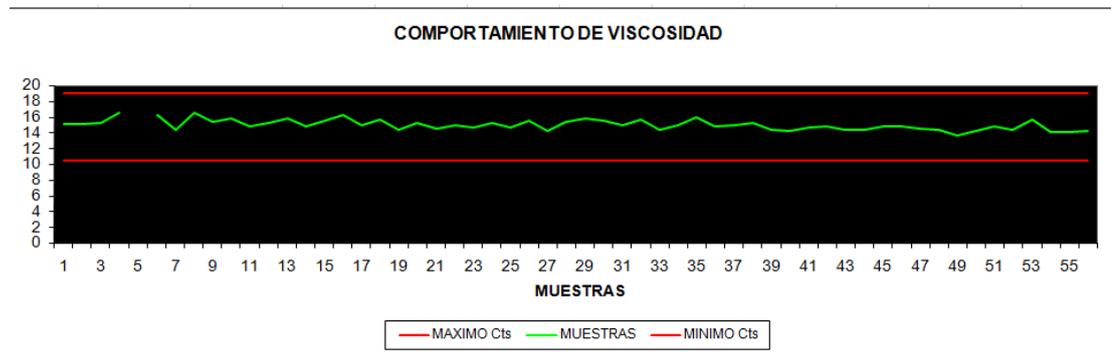
**Ilustración 18. Grafica de valores reportados de viscosidad durante muestreos realizados motor S/N 5262001560.**

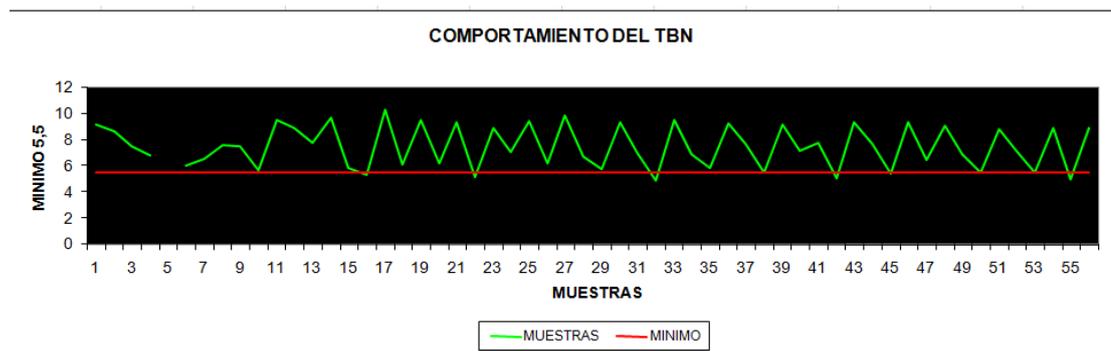
**Ilustración 19. Grafica de valores reportados de TBN en motor S/N 5262001560.**

Los picos mostrados en la grafica obedecen a las prácticas de muestreo implementadas, por la toma de muestras con 1 a 2 horas de operación, el periodo de cambio del lubricante en esta unidad, estuvo establecido hasta 500 horas hasta septiembre de 2006 y posteriormente se lo aumento a 700 horas en octubre del 2006. El máximo periodo de cambio alcanzado fue de 747 horas.

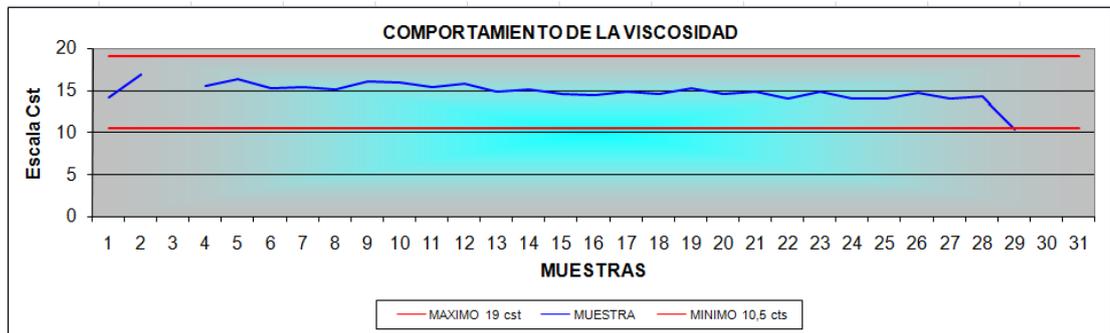
**Ilustración 20. Grafica de valores reportados de viscosidad motor S/N 5262001562.**

En las graficas mostradas de los resultados de análisis de motor de la unidad serie 5262001562 se evidencia condiciones de parámetros dentro de límites condinatorios.

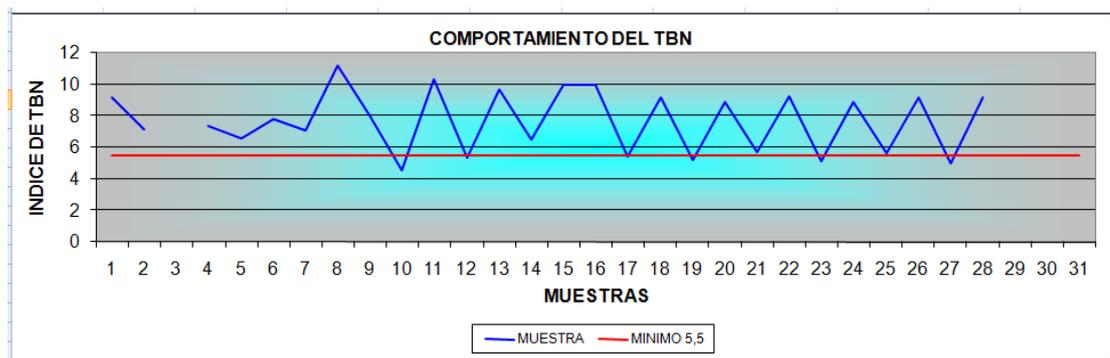
**Ilustración 21. Grafica de valores reportados de TBN motor S/N 5262001562.**

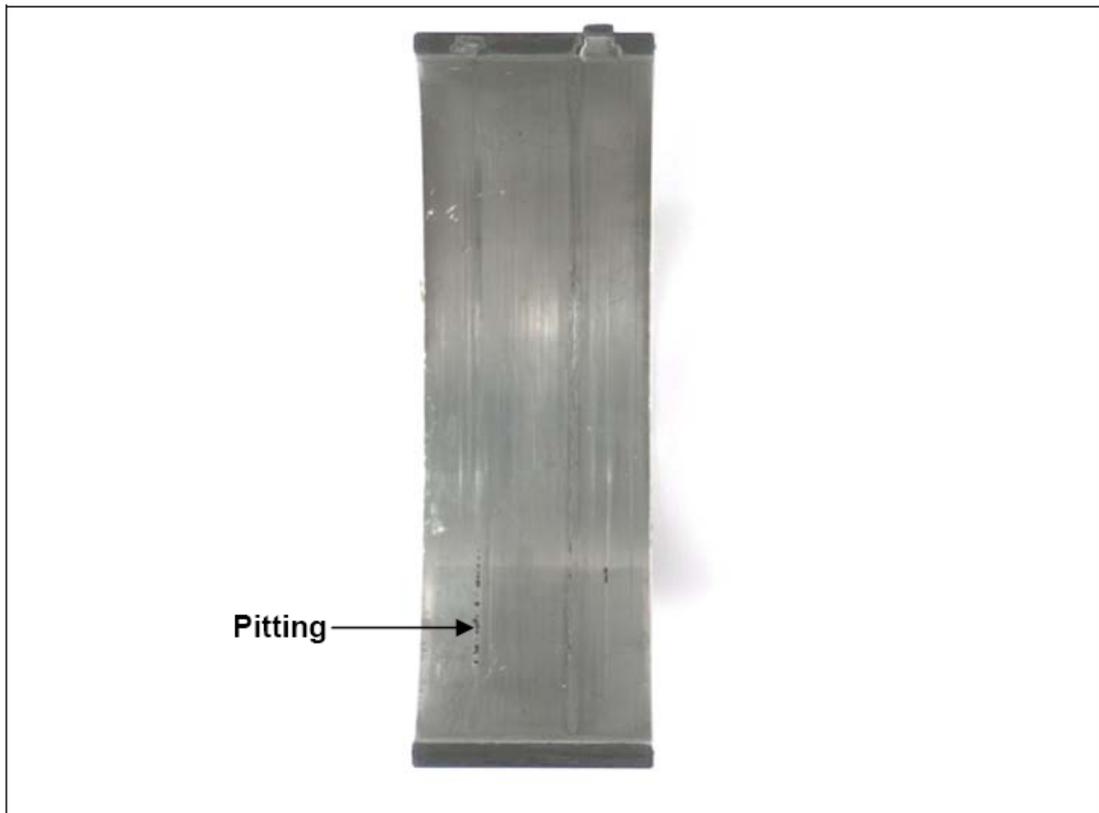
**Ilustración 22. Fotografía del cojinete de biela superior A5 indicando la ubicación de los daños de picaduras en la superficie del cojinete. Notar desgaste circunferencial asociado con el daño de picadura. Motor 5262001561. (4)**

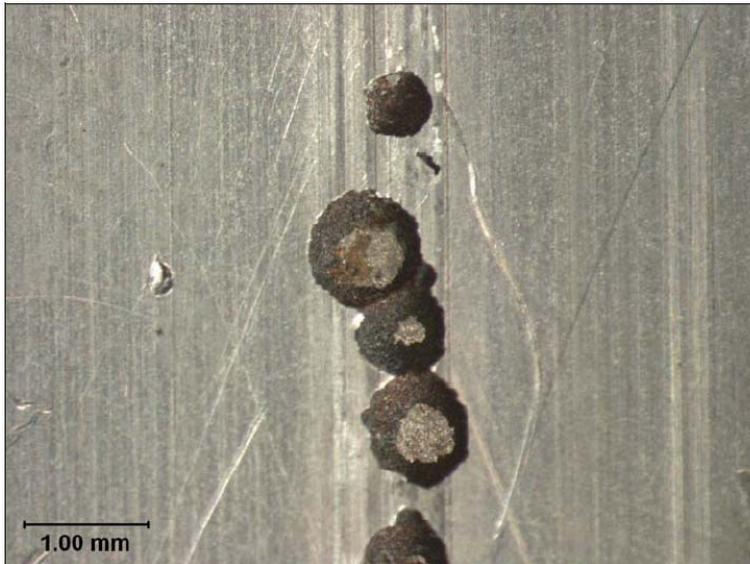
**Ilustración 23. Fotografía óptica de las picaduras sobre la superficie del cojinete en la posición indicada en la Ilustración 22. La apariencia oscura dentro de los pozos es característica de la corrosión. (4)**

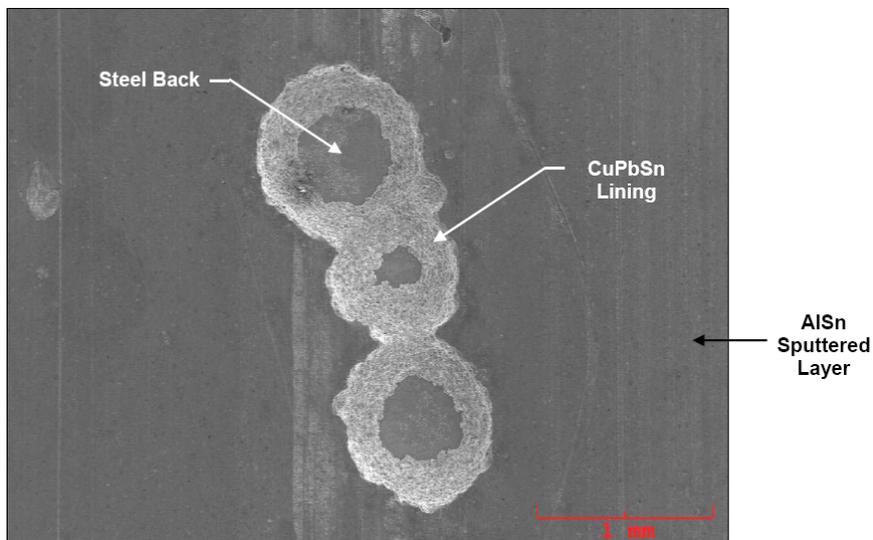
**Ilustración 24. SEM imagen de electrones secundarios de la corrosión por picaduras. Nota: Se observó daños a la parte de la capa de acero del cojinete. (4)**

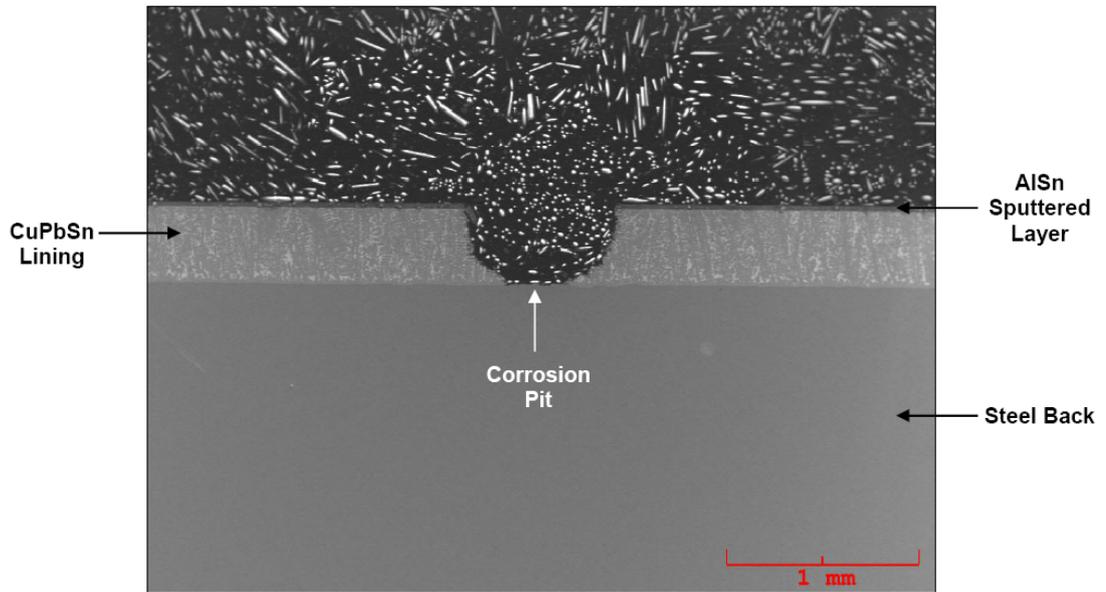
**Ilustración 25. SEM imagen de electrones secundarios de una sección metalográfica a través de la picadura de corrosión. (4)**

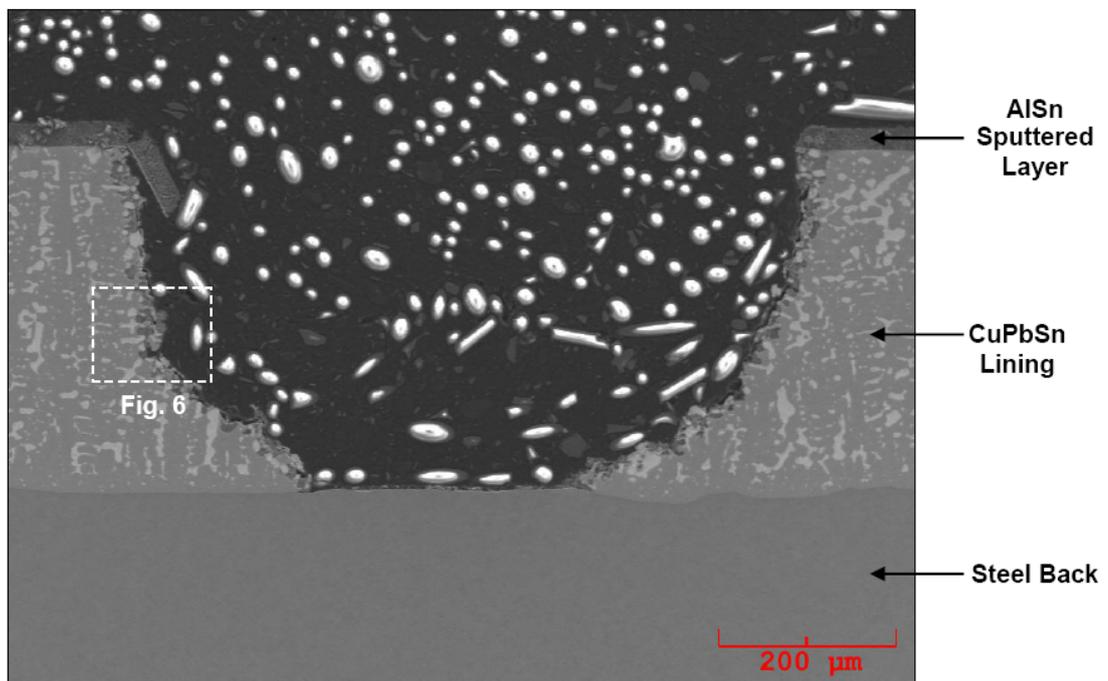
**Ilustración 26. Amplificación de la imagen SEM de la picadura de corrosión indicada en la Ilustración 25. (4)**

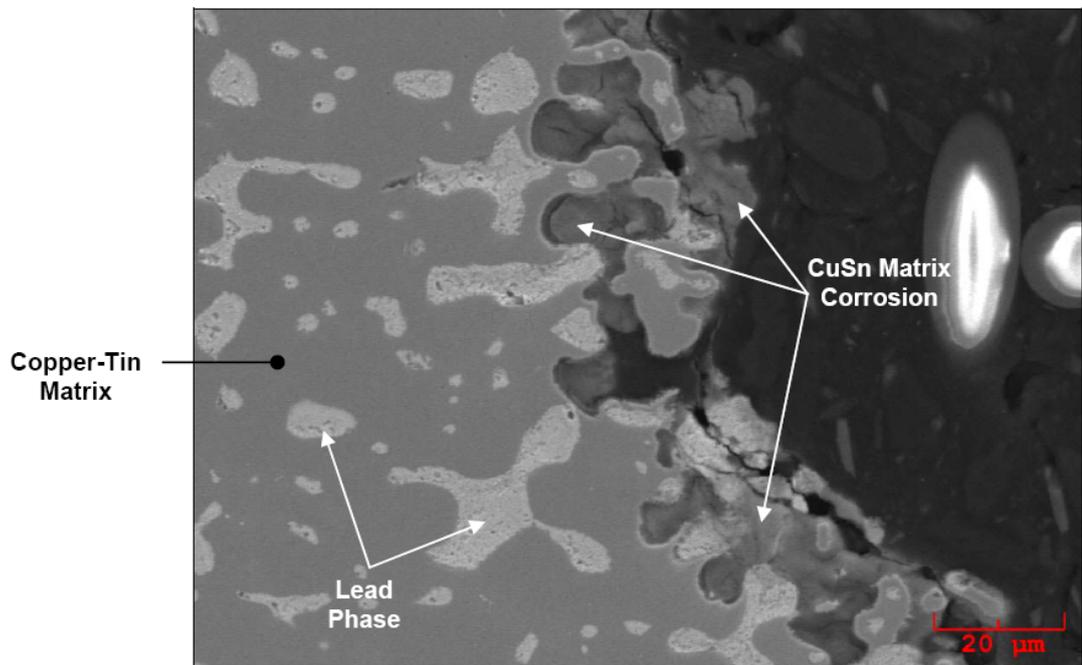
**Ilustración 27. Imagen SEM de la capa del cojinete en la posición indicada en la Ilustración 26. Las regiones de color gris oscuro son características del ataque corrosivo de la matriz de cobre - estaño (constituyente gris) del revestimiento del cojinete. Tener en cuenta que varias de las piscinas de plomo (constituyentes claros) permanecen intactas. (4)**

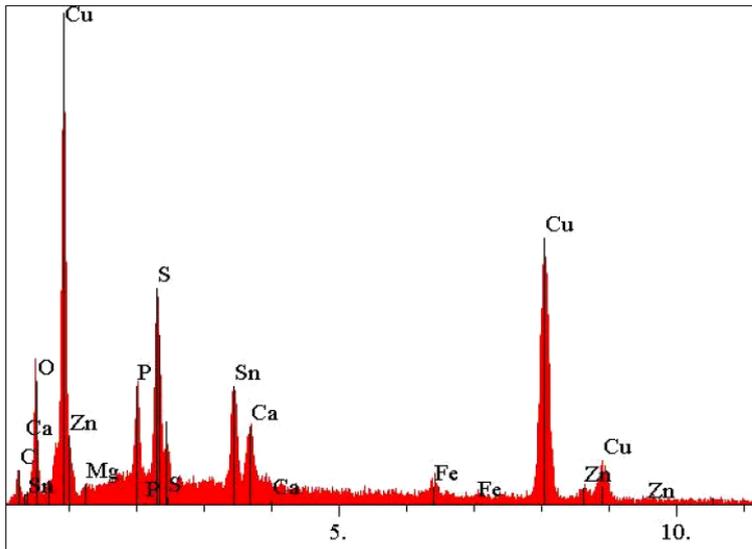
**Ilustración 29. Resultados de la EDS (regiones gris oscuro) de la matriz corroída indicada en la Figura 6, Ilustración 26. (4)**

En la ilustración número 29 se aprecia los resultados de la EDS de la matriz corroída (regiones gris oscuro) indicada en la Figura 6 de la ilustración 26.

Los picos de oxígeno (O), en combinación con la presencia de azufre (S), fósforo (P), calcio (Ca), zinc (Zn) y magnesio (Mg) son un indicativo de que el aceite corrosivo es la causa de las picaduras en la superficie del cojinete.

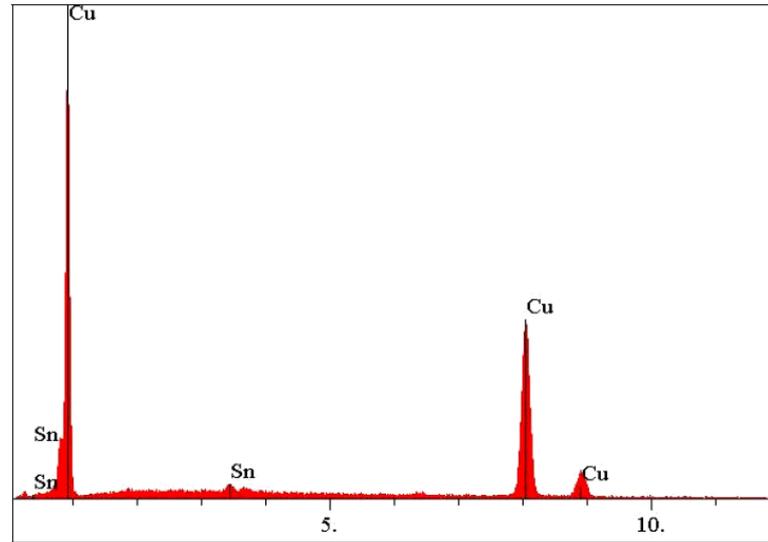
**Ilustración 28. Resultados de la EDS de la matriz de cobre - estaño (constituyente gris) del revestimiento del cojinete indicado en la Figura 6, Ilustración 26. (4)**

Al comparar a la matriz de base química contenida en la Ilustración 28 donde se aprecia resultados de la EDS de la matriz de cobre – estaño

(constituyente gris) del revestimiento del cojinete indicado en la Figura 6, no hay indicación de una inadecuada química del componente. (4)

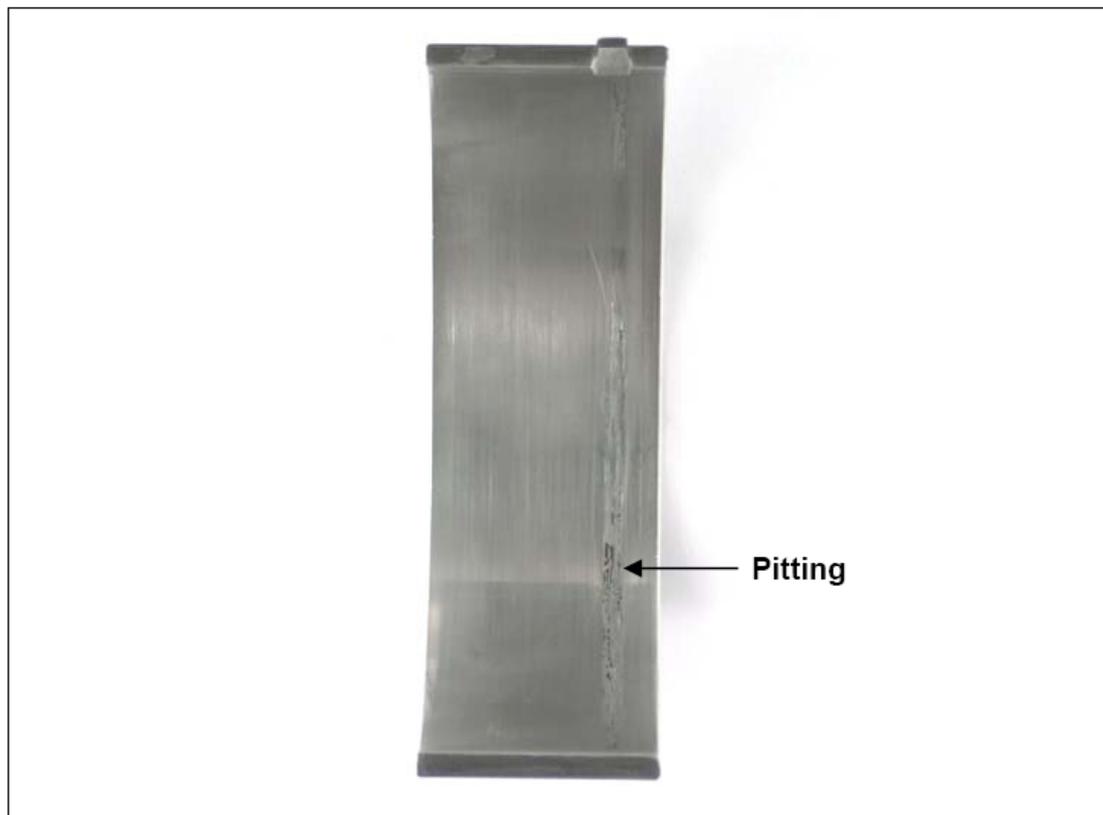
**Ilustración 30. Fotografía del cojinete de biela superior del cilindro B5 que indica la ubicación de los daños por picaduras en la superficie. Notar desgaste circunferencial asociado con las picaduras. Motor 5262001559. (4)**

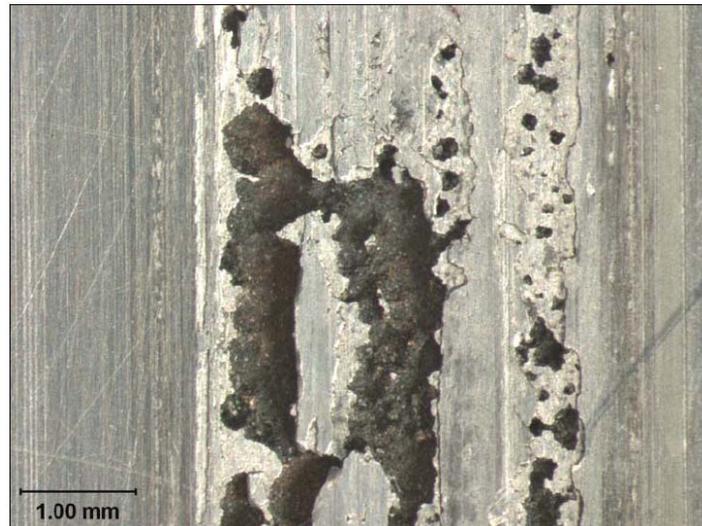
**Ilustración 31. Fotografía óptica de las picaduras sobre la superficie de apoyo en la posición indicada en la Ilustración 28. La apariencia oscura dentro de los pozos es característica de la corrosión. Notar regiones manchadas de la superficie de apoyo cerca de la corrosión. (4)**

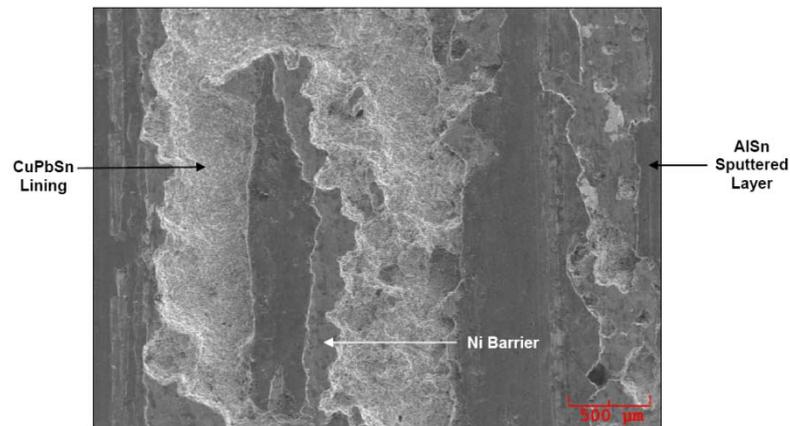
**Ilustración 32. SEM imagen de electrones secundarios de la corrosión por picaduras. Mientras que un daño significativo es evidente, no se observó la progresión a la parte posterior de acero. (4)**

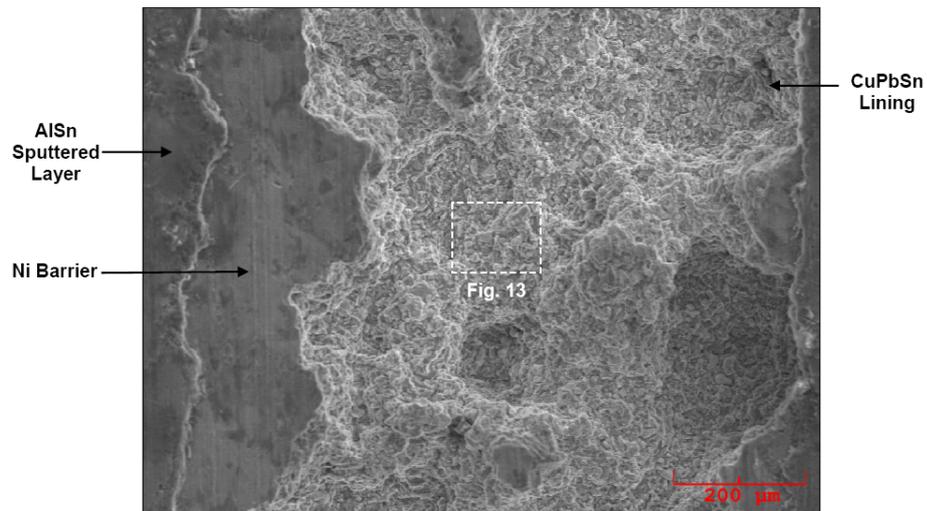
**Ilustración 33. Mayor aumento de imagen SEM de electrones secundarios de la picadura. (4)**

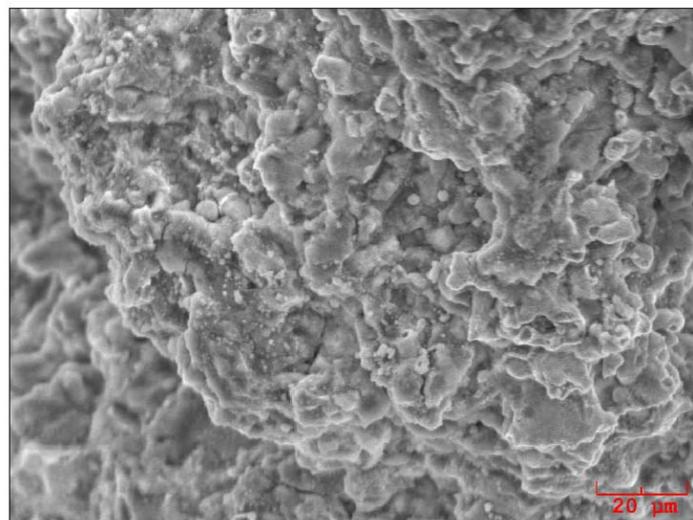
**Ilustración 34. SEM imagen de electrones secundarios del revestimiento del cojinete en la posición indicada en la figura 13 de la Ilustración 33. Morfología superficial es característica de la corrosión. (4)**

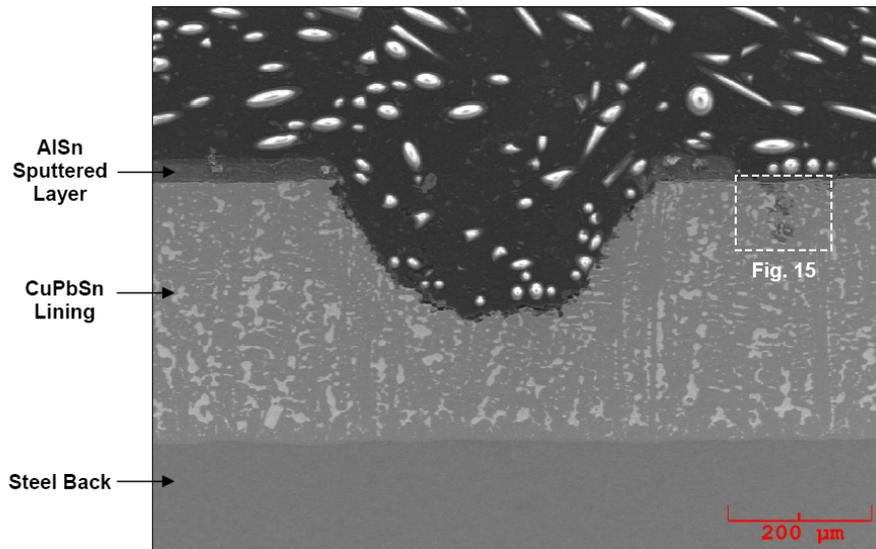
**Ilustración 35. SEM imagen de electrones secundarios de una sección metalográfica por la región corroído del cojinete. (4)**

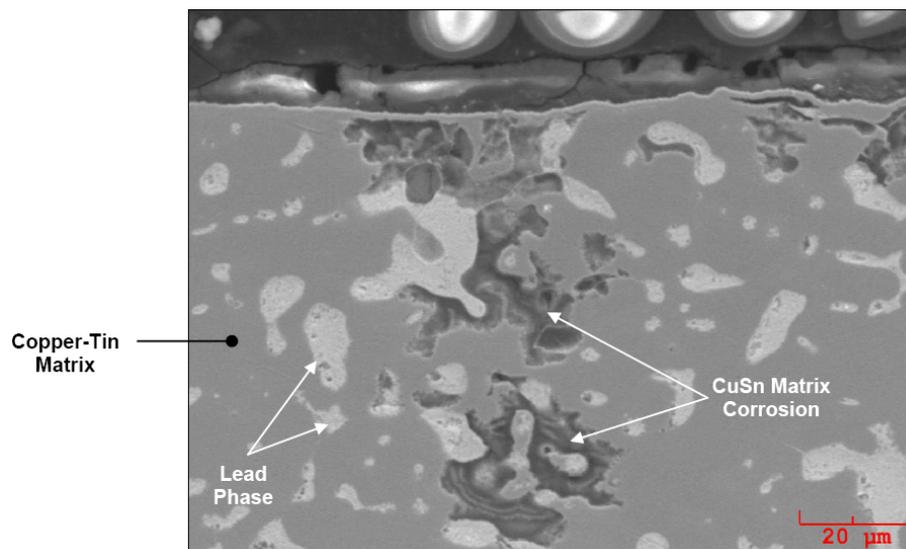
**Ilustración 36. Imagen SEM del revestimiento del cojinete en la posición indicada en la figura 15 de la ilustración 35. Las regiones de color gris oscuro son características de ataque corrosivo de la matriz de cobre – estaño (constituyente gris) del revestimiento del cojinete. (4)**

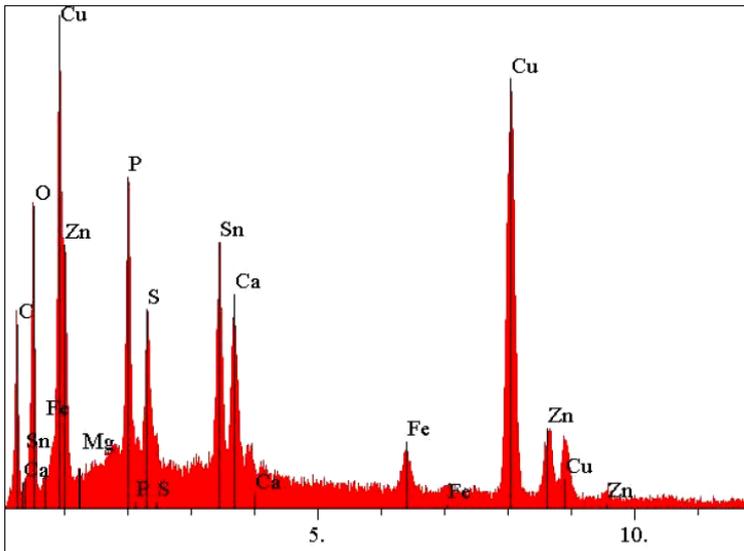
**Ilustración 37. EDS resultados de la matriz de revestimiento corroída (regiones gris oscuro) indicada en la Figura 15, Ilustración 35. (4)**

En la ilustración 37 EDS resultados de la matriz de revestimiento corroída (regiones gris oscuro) indicada en la Figura 15 de la ilustración 35. Los picos de oxígeno (O), en combinación con la presencia de azufre (S) , fósforo (P), calcio (Ca) , zinc (Zn) y magnesio (Mg), es indicativo de que el aceite corrosivo es la causa de la picaduras en la superficie del cojinete. (4)

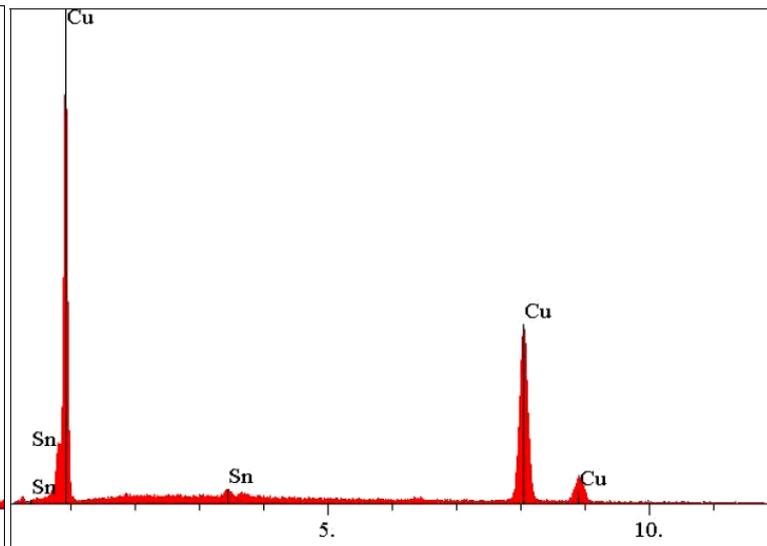
**Ilustración 38. Resultados de la EDS de la matriz de cobre - estaño (constituyente gris) del revestimiento del cojinete indicado en la Figura 15, Ilustración 35. (4)**
