ESCUELA SUPERIOR
POLITECNICA DEL LITORAL
FACULTAD DE INGENIERIA ELECTRICA

"REHABILITACION DE UN TRANSFORMADOR
DE 2,5 MVA - 67/13,2 KV"

INFORME TECNICO
PREVIO A LA OBTENCION DEL TITULO DE
INGENIERO EN ELECTRICIDAD
ESPECIALIDAD: POTENCIA

PRESENTADO POR
JORGE A. PAZMIÑO GUZMAN

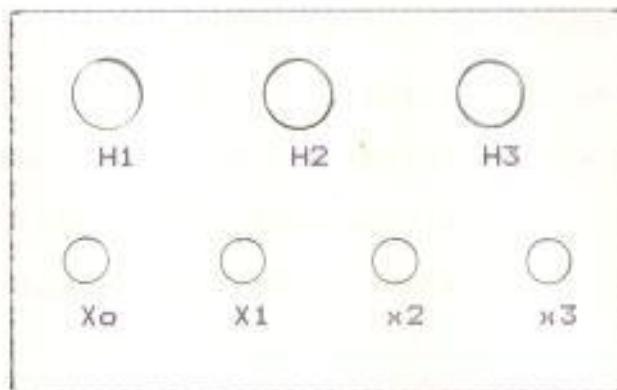
Disposición de los terminales del transformador

Del cuadro anterior y con relación al voltaje inducido de 52 V. calculado de acuerdo al voltaje aplicado a

las bobinas de alta tensión, determinamos una alteración del 99,236 % en uno de los devanados, esto es una reducción de vueltas (corto entre vueltas o capas del devanado por arco), lo que incide en una disminución de la relación de voltajes de placa por lo que el voltaje calculado de 52 voltios dará un voltaje resultante de:

Vemos que la bobina H2-H3 induce un voltaje de 21 voltios de lo que determinamos falla en dicho devanado.

Del cuadro de aislamientos registrados determinamos un bajo aislamiento entre los devanados secundario y el

núcleo (Tierra) por lo que de las mediciones anteriores determinamos la falla en la bobina secundaria X3.
