**ESCUELA SUPERIOR POLITÉCNICA DEL LITORAL**

**SUPERVISIÓN DE LA RECUPERACIÓN Y MODERNIZACIÓN DEL BUQUE  
DE INVESTIGACIÓN "ORIÓN" DE LA ARMADA DEL ECUADOR**

**TESIS DE GRADO**

Se resumen los procedimientos para la ejecución de los trabajos para la reparación integral del BAE Orión de la Armada del Ecuador, y se espera que sirvan como referencia para reparar embarcaciones similares. Se empieza con la descripción de la distribución del buque. Se realiza luego la identificación de las áreas que presentaban desgaste excesivo del material por corrosión, para lo cual se utilizó un equipo de medición no destructivo, respondiendo a un plan de mediciones.

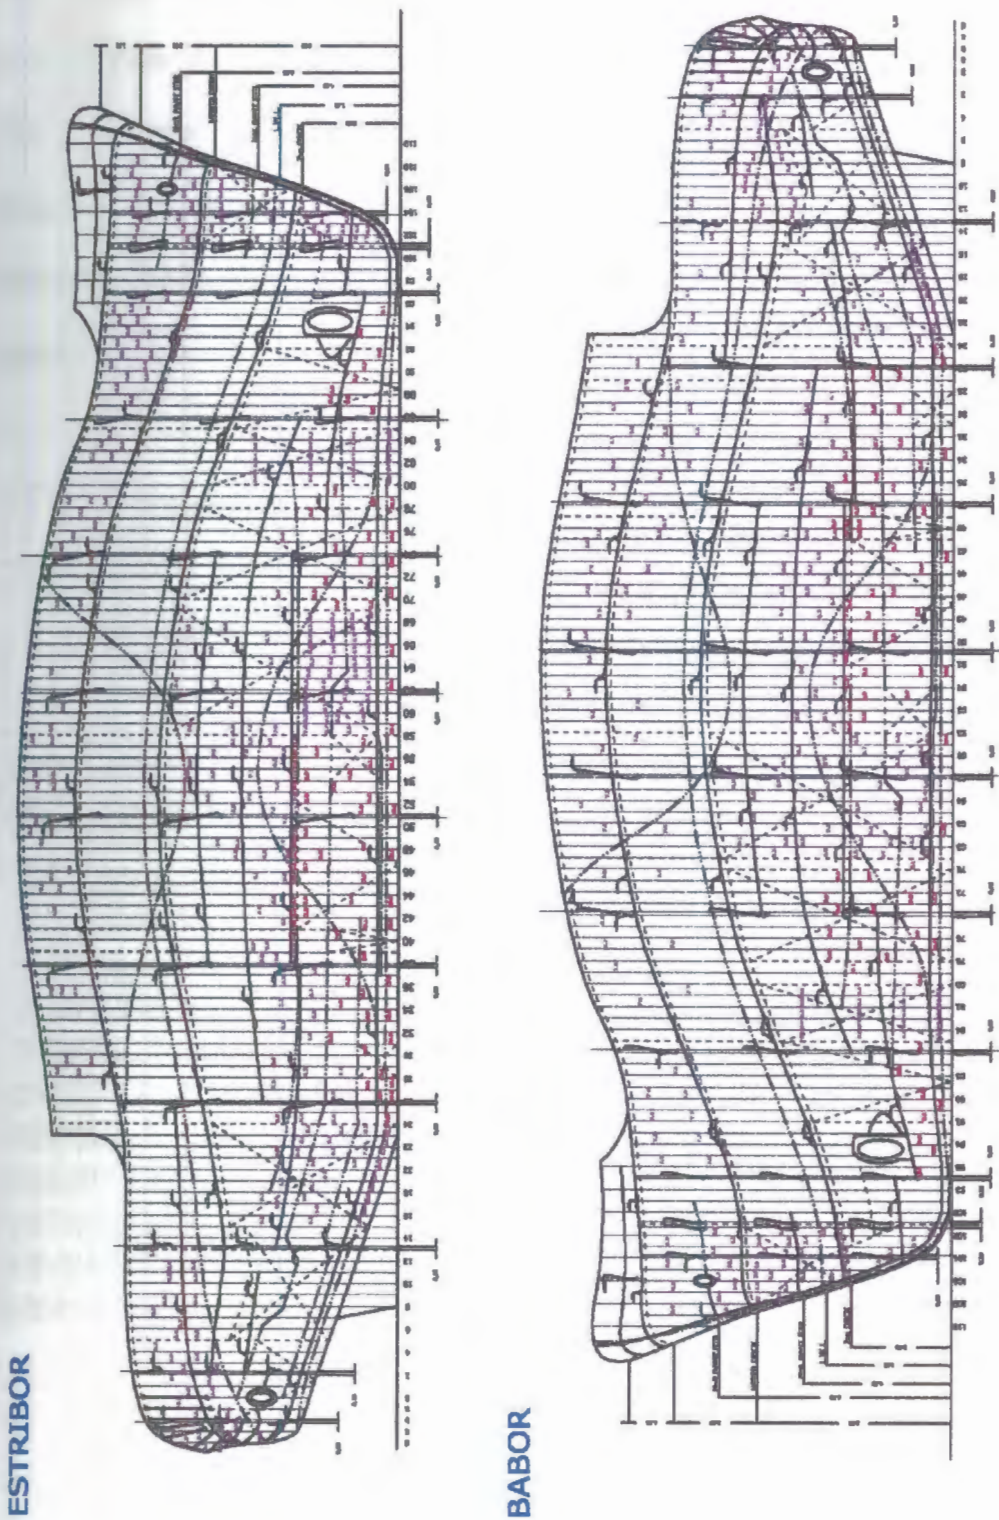
**Equipo utilizado en la medición:** Utilizando el método no destructivo de *audiogage* se realizó la toma de espesores en las diferentes áreas, con el equipo de medición de espesores ultrasónico (*ultrasonic thickness gauge*), marca CYGNUS INSTRUMENTS serie No. 3529, (Foto 3). Se implementó entonces un programa de mediciones de espesores del planchaje: en el casco (350 tomas), mamparos y cubiertas (400 tomas), y estructurales (300 tomas), los resultados obtenidos se presentan en la figura 5.

Figura 5.- Resumen de las mediciones de espesor realizadas

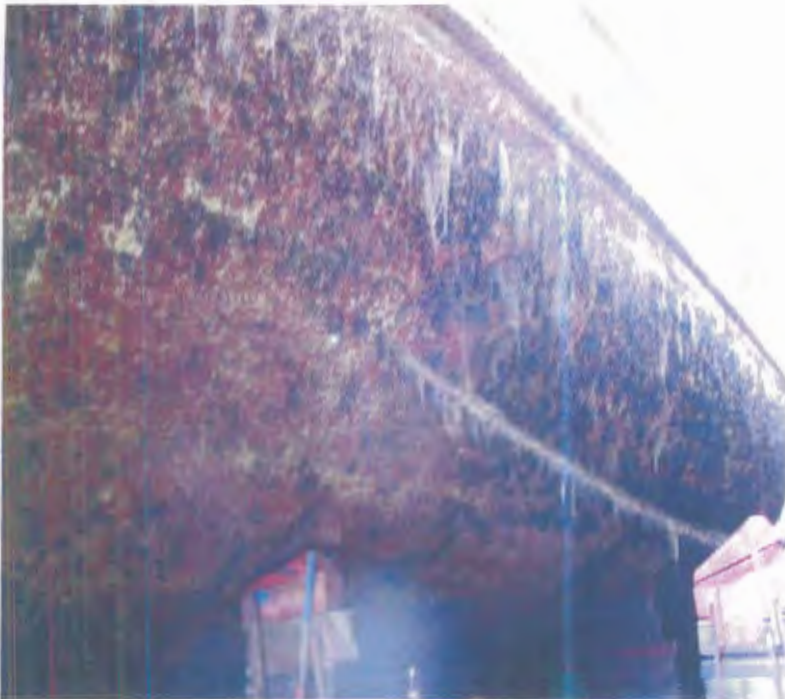
**Plan de cambio del planchaje:** Debido a las dimensiones de la embarcación fue necesario subirla en dique, en donde el tiempo de estadía es muy restringido por el elevado costo. Por esto se planificó efectuar la reparación en dique solamente en las áreas bajo la línea de flotación, planchaje del casco de la obra muerta; los trabajos en las otras áreas se los llevó a cabo en el muelle. En las fotos No. 4, 5 y 6, se muestran trabajos ejecutados en dique.

Foto 4.- Estado inicial del costado del buque

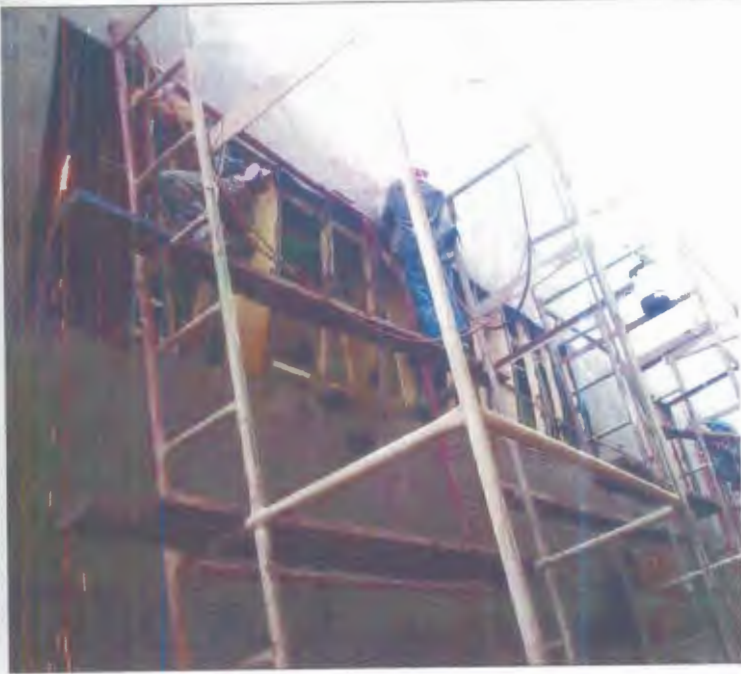
Foto 5.- Proceso del cambio del planchaje

Cuando en el cambio del planchaje se presentaban áreas con curvatura se elaboraba una plantilla y se rolaba la plancha; el tamaño máximo para poder manipular la plancha fue de 3x1.5 m, y, se aplicaba el mismo procedimiento que para una zona plana. La calidad de la soldadura depende de la calidad de los soldadores, y, para mantenerla se realizó una selección de los que realizaron el acabado en la suelda, sometiéndolos a pruebas de soldadura en las diferentes posiciones, esto es: vertical, horizontal y sobre cabeza. Además tenían que obtener el certificado del Bureau Veritas para que puedan intervenir en el proceso de la soldadura definitiva.

Por experiencia de trabajos realizados, cuando hay que cambiar una traca de más de 7 m de largo, en la que los refuerzos también se encontraban deteriorados, se realizó de la siguiente manera: i) se retira el material corroído del planchaje incluyendo los refuerzos en forma intercalada, para evitar que la zona se distorsione, ii) se reemplaza la plancha y refuerzos, y iii,) finalmente se corta e instalan los refuerzos restantes, véase la foto 5. La aplicación de la soldadura se la realiza como sigue: i) primero se recorre la parte interior aplicando los pasos exigidos por las normas de construcción ABS ref. (5), de acuerdo con el espesor del material, ii) luego se bisela por la parte exterior, y, iii) se aplican los pasos de soldadura según el espesor del material. En la tabla 3 se presentan detalles de los cambios del planchaje del casco.

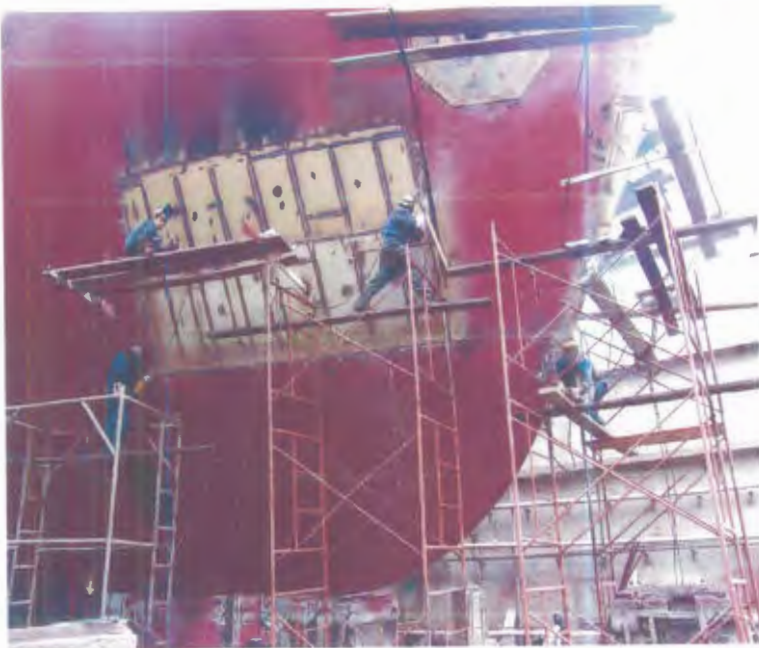
Foto 6.- Remate final de soldadura en el planchaje

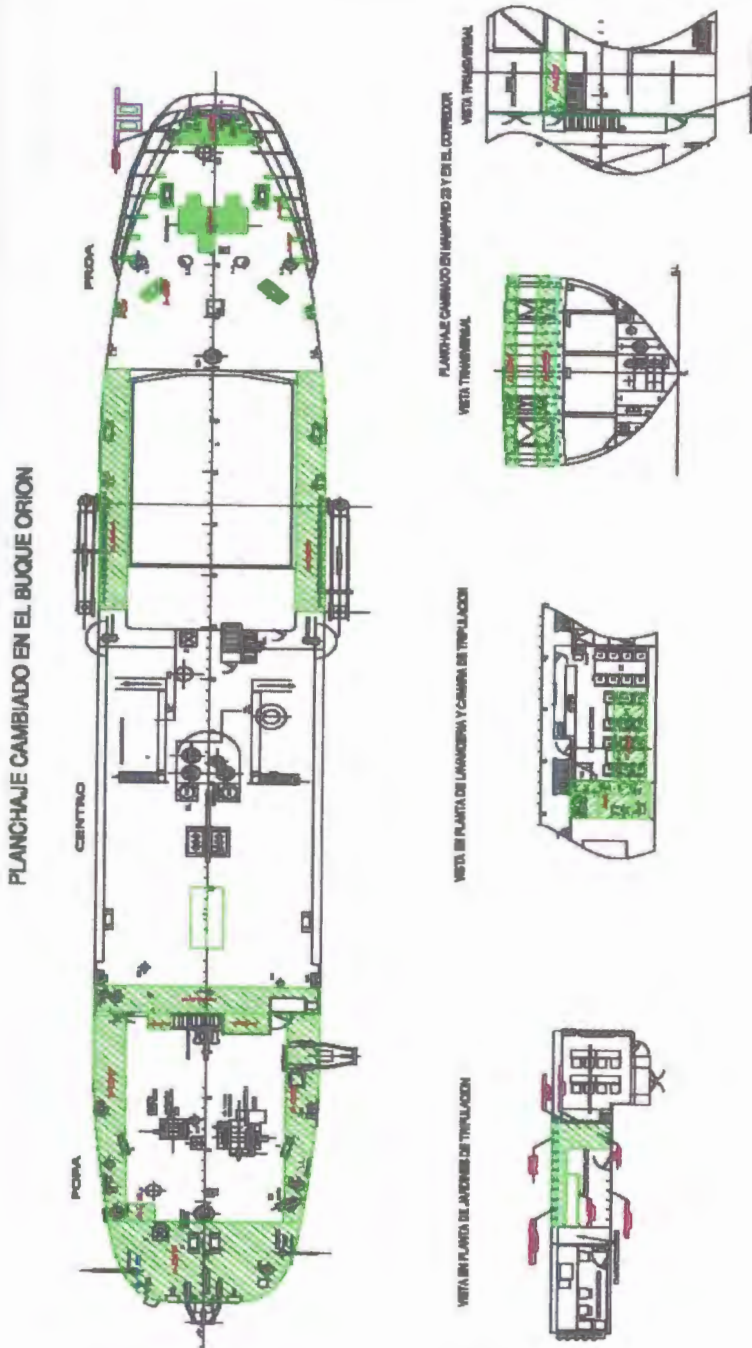
Figura 6.- Cambios de planchaje en cubiertas Principal y 200, y, mamparos.

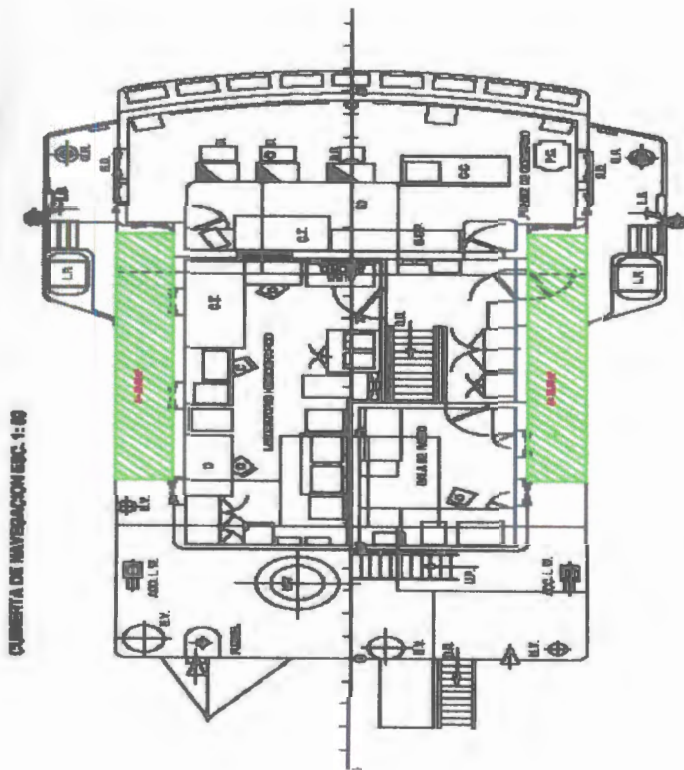
Figura 7.- Cambios de planchaje en cubierta Superior

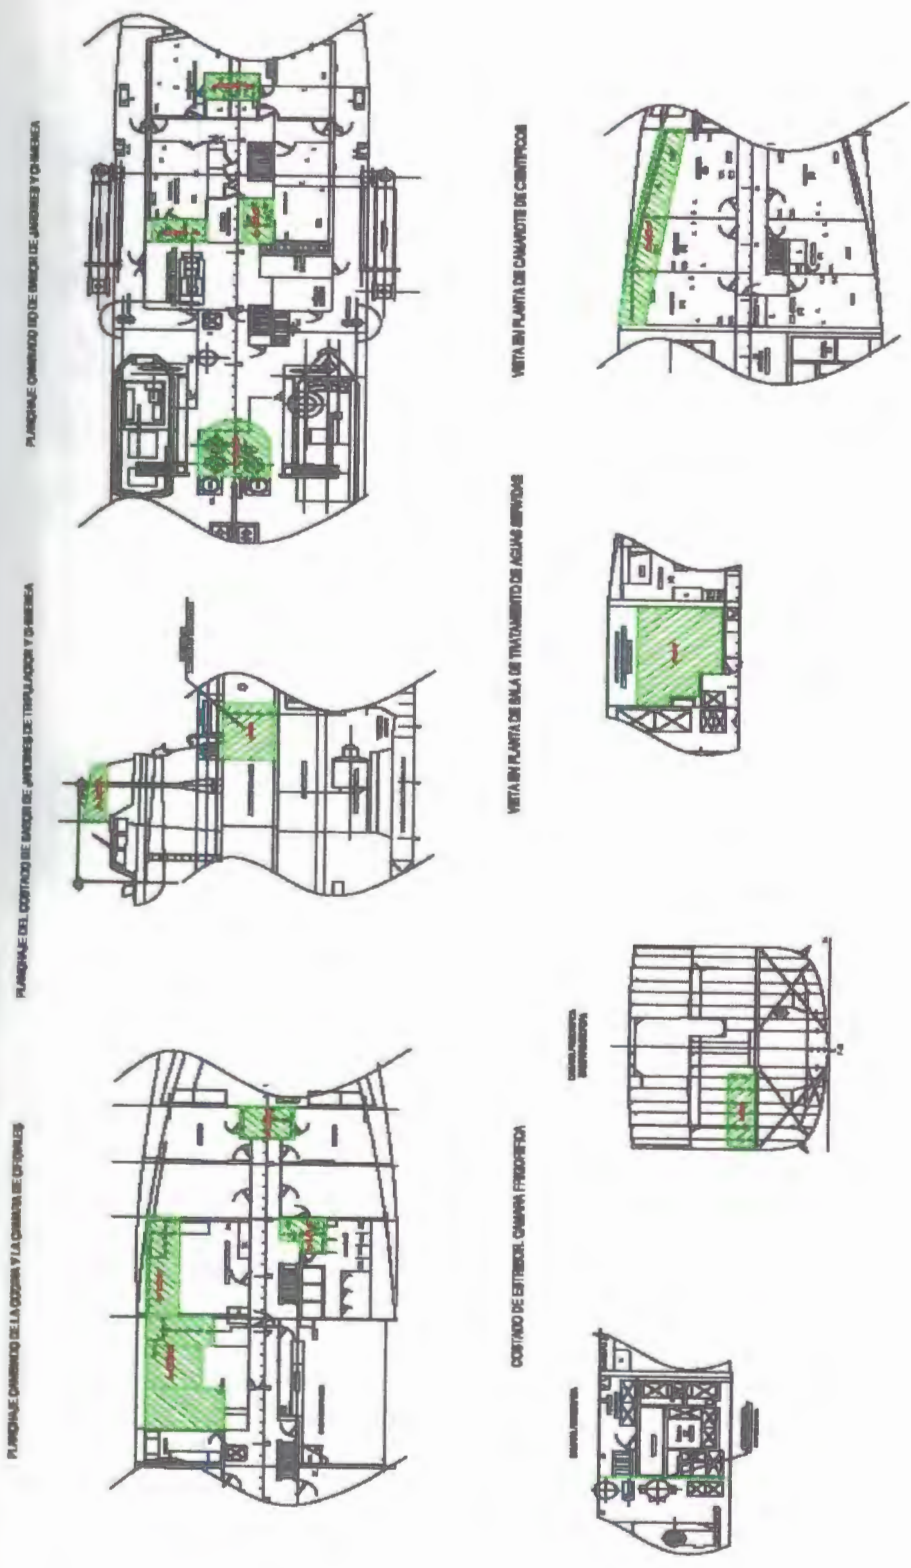
Figura 8.- Cambio de planchaje en diferentes áreas

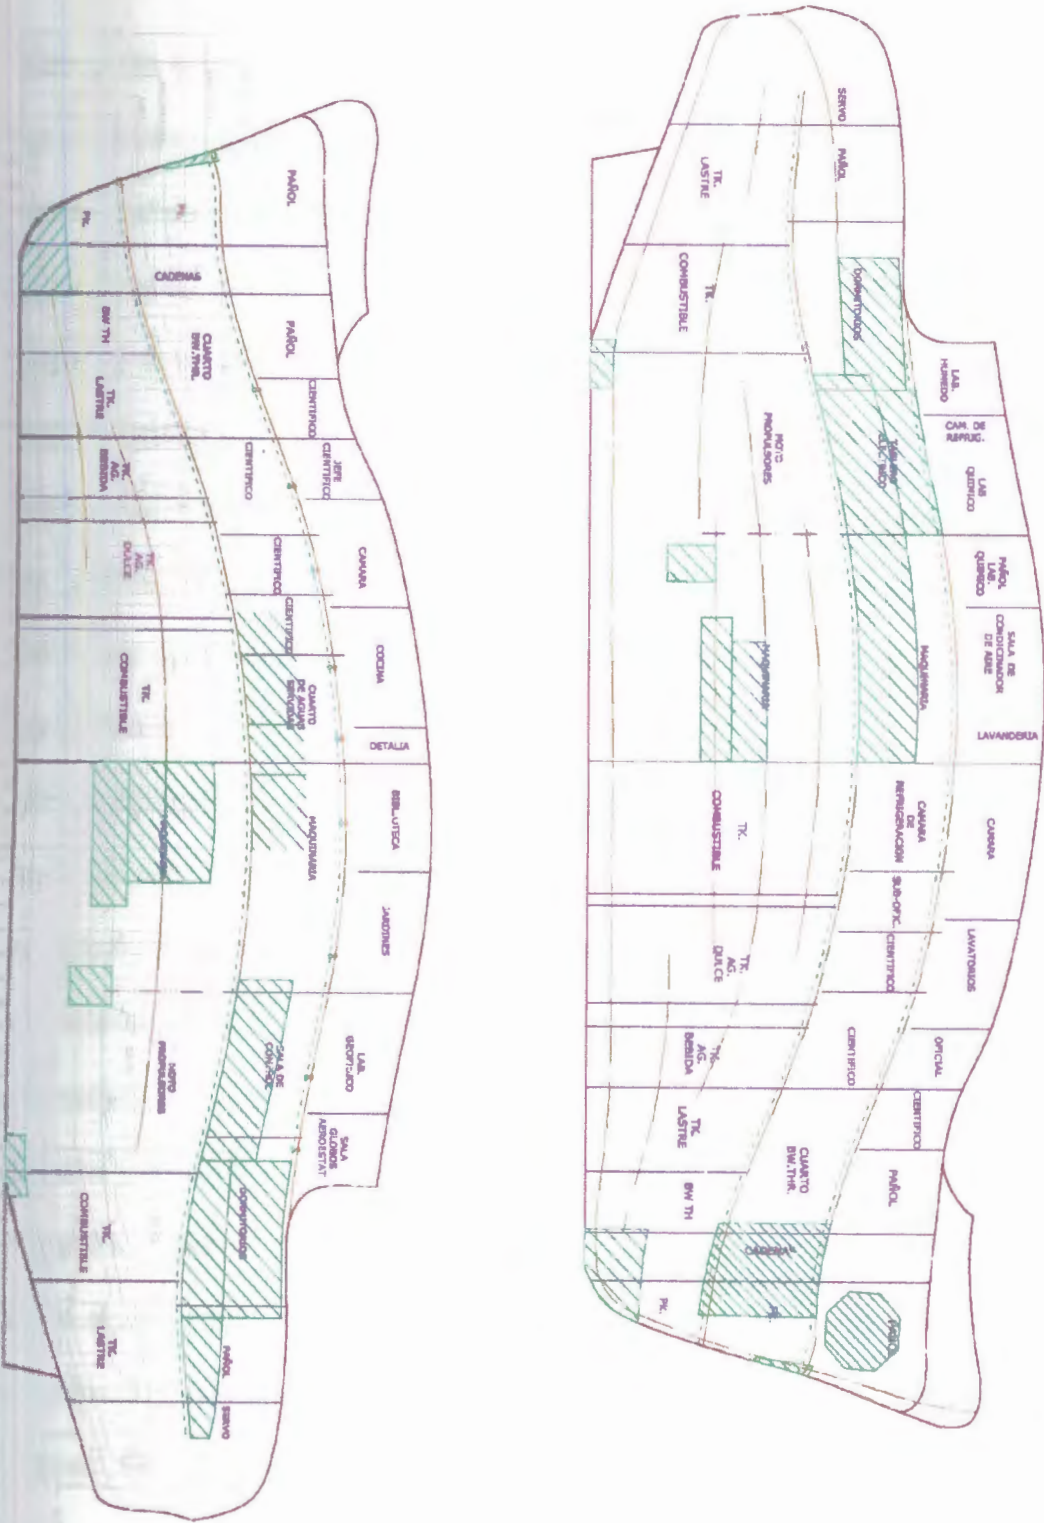
Figura 9.- Zonas del planchaje del Casco cambiadas

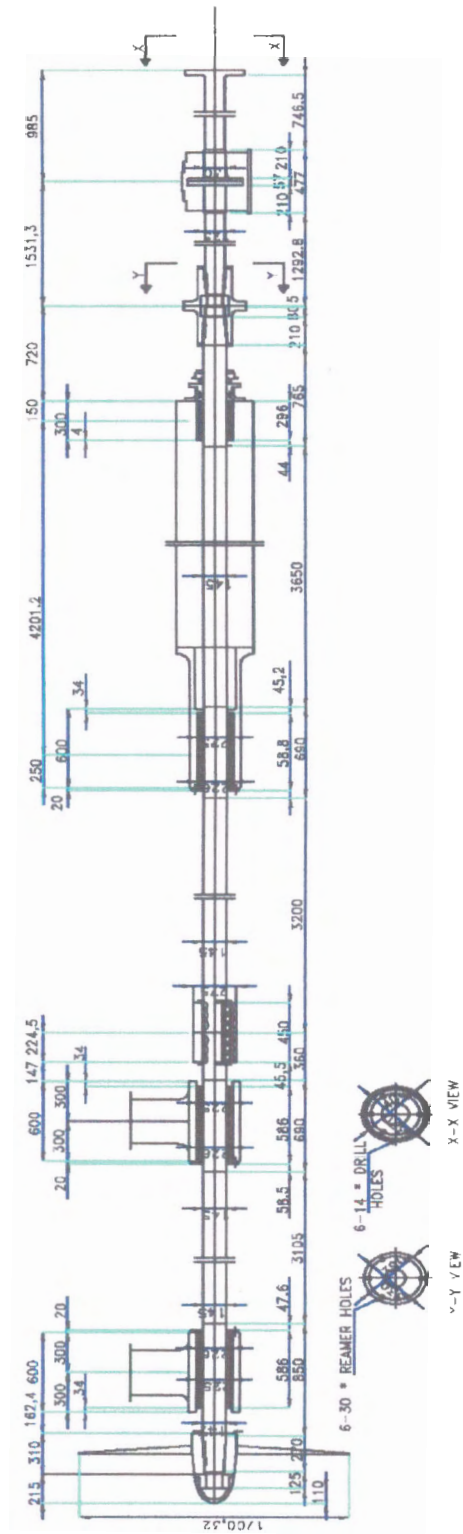
**Plano y descripción:** En la figura 12 se presenta el sistema de propulsión original, en el cual se puede apreciar que no existía ningún elemento que absorbiera las vibraciones entre la línea de eje con los moto propulsores. El sistema constaba de: dos hélices, dos guardacabos, cuatro arbotantes, dos codastes, dos túneles, dos ejes de cola, dos ejes intermedios, dos contra ejes, dos prensas estopas, dos cojinetes de empuje, y, 8 bocines de bronce-caucho.

Figura 12.- Línea de propulsión original

**Características del acople flexible:** Fue necesario instalar acoples flexibles porque una de las causas de daños que sufrieron los moto propulsores justamente era que no había un elemento que absorbiera las vibraciones entre los motores y la línea de ejes. La empresa que fabricó los moto propulsores recomendó el acople modelo ELPX-S tipo ESDR560NN, ref. (12), que se presenta en la figura 13 y sus características en la tabla 10. Este elemento es altamente elástico porque está constituido por discos de goma. El disco de goma está vulcanizado en el radio interior para el alojamiento de un cubo taladrado. En el diámetro exterior, el elemento de disco de goma posee un dentado de leva que encaja en una brida exterior. La conexión es de unión positiva y prácticamente sin juego. El disco de goma consiste en una mezcla de caucho natural/sintético. Por su diseño, es posible el montaje y desmontaje del elemento de disco de goma sin desplazar las máquinas acopladas.

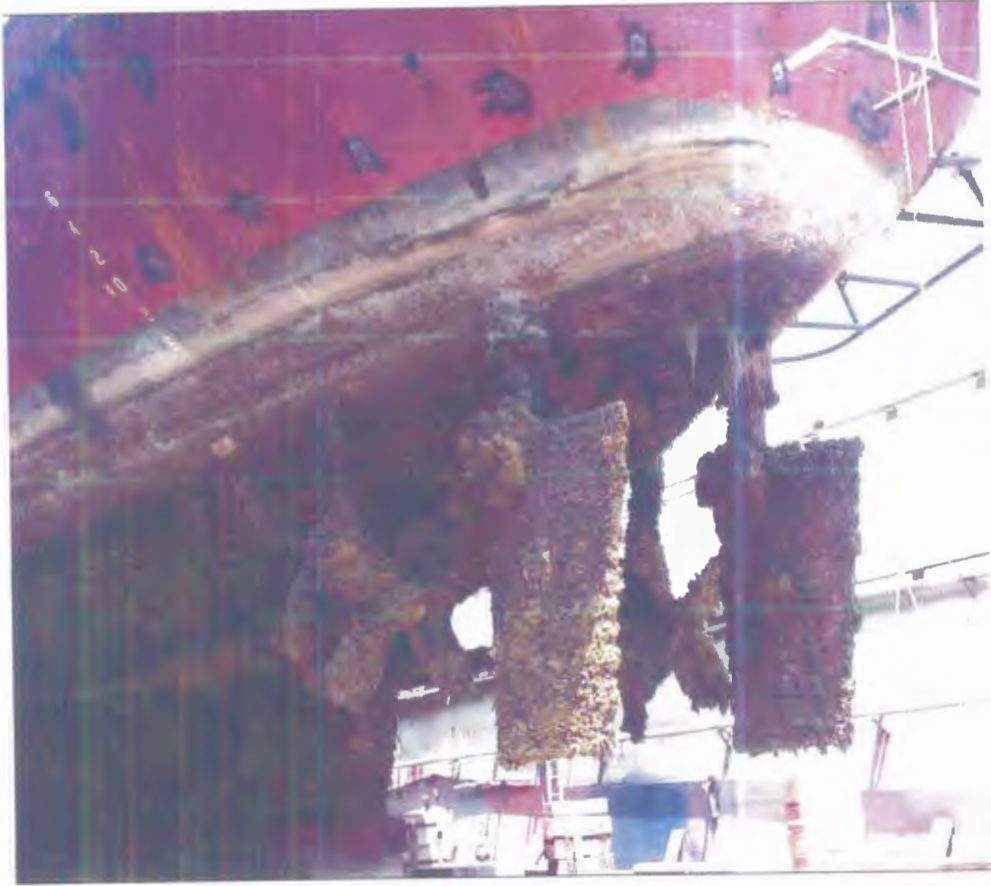
**Resumen del trabajo de reparación de ejes y bocines:** En la primera entrada a dique, se desmontaron los siguientes elementos: hélices, ejes intermedio y de cola, bocines, prensa estopas, y, guardacabos. Se confeccionaron bridas ciegas para ser instaladas en los túneles del codaste, porque la embarcación tenía que bajar del dique. Todos estos elementos se los trasladó al taller del astillero para su reparación y mantenimiento. En la foto 12, se muestran las condiciones en que se encontraban las líneas de ejes, hélices y palas. Las hélices fueron rellenadas, pulidas y balanceadas.

Foto 12.- Estado inicial de hélices y timones.

Los ejes se montaron en tornos y se les corrigió las deflexiones, se pulieron los conos y con azul de Prusia se comprobó su continuidad en conjunto con la hélice. A los bocines se les separó el caucho del bronce y se lo reemplazó con material de Tordon el cual fue torneado con los claros recomendados por el fabricante. La instalación del Tordon se la realizó con hidrógeno líquido para que el material se adhiera al bronce. En los arbotantes fuera del codaste se instalaron bocines de Micarta. El montaje del sistema se lo llevó a cabo en la segunda entrada a dique; los claros finales de instalación se presentan en las tablas 9a y 9b.

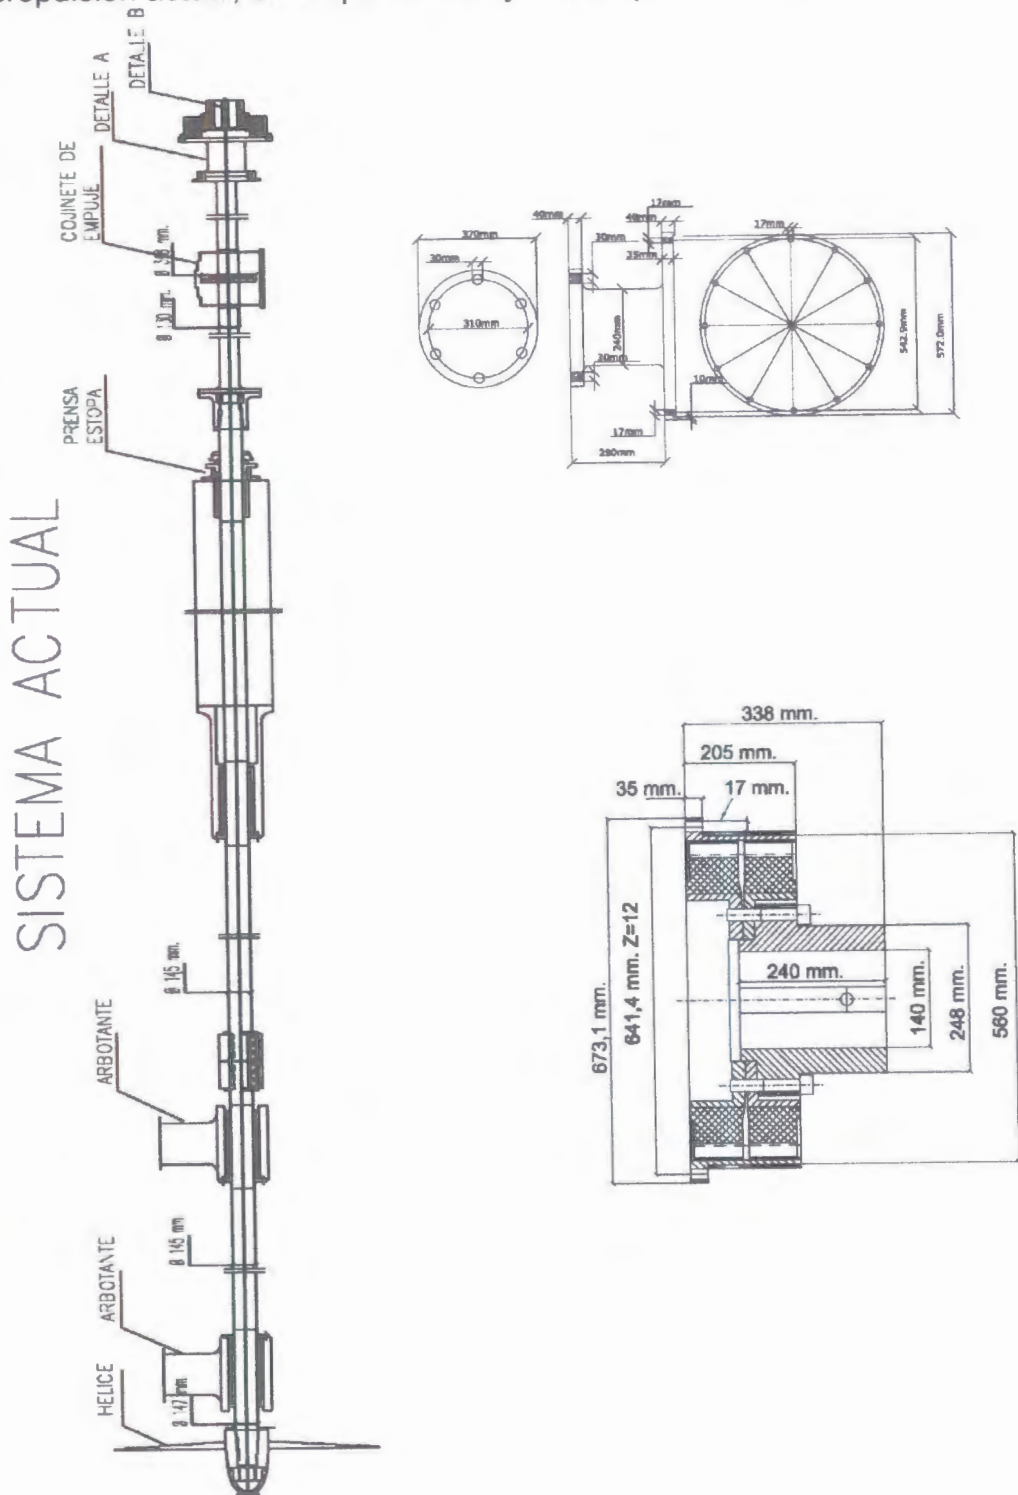
Figura 14.- Sistema de propulsión actual del BAE Orión

**Sistema de propulsión actual:** En la figura 14 se presenta el sistema de propulsión actual, en el que se incluye el acople flexible.

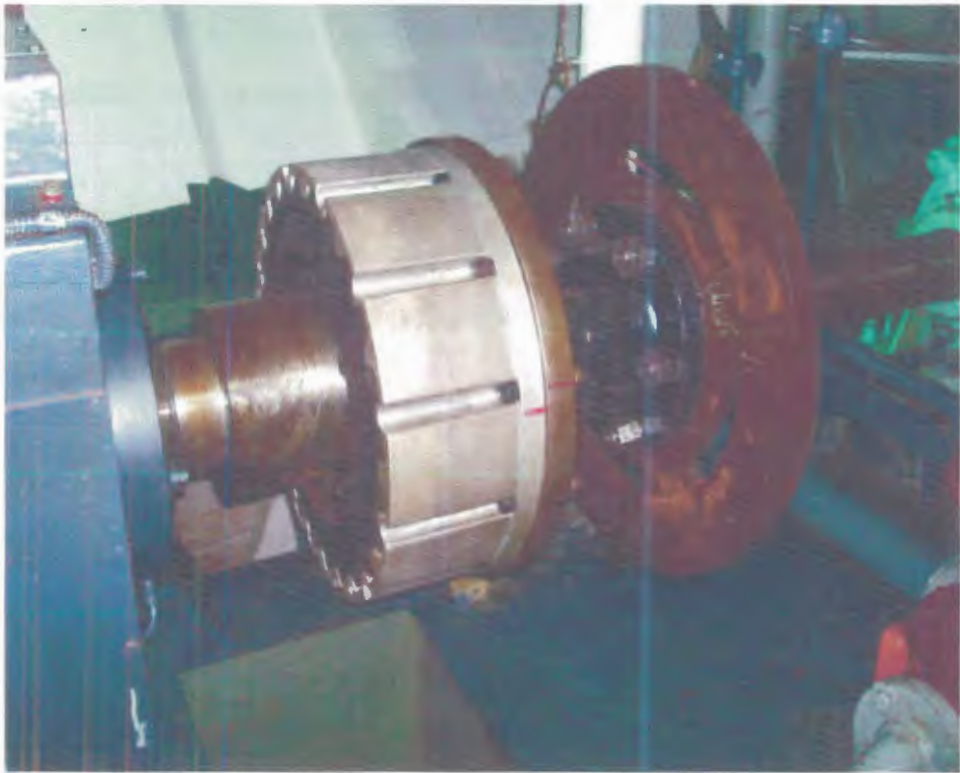
Foto 13.- Instalación del acople flexible.

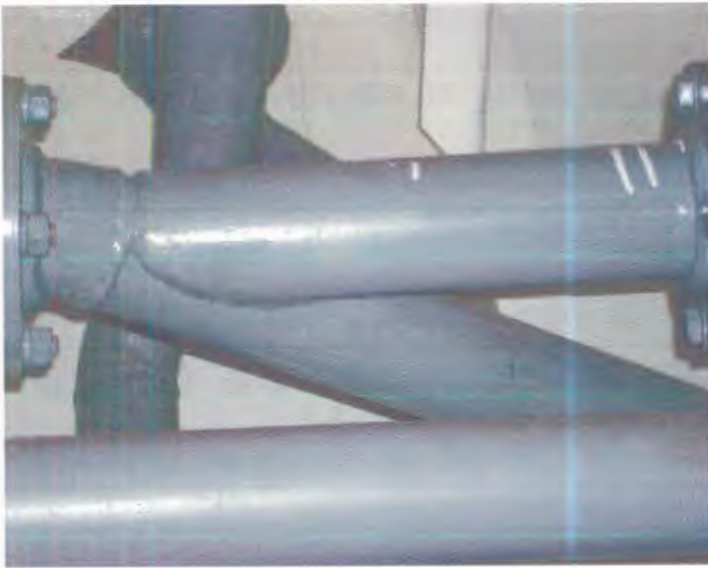
Se desmontaron las bombas, válvulas y accesorios de la planta de aguas negras original por su deterioro, luego de esto se montó el nuevo circuito con la nueva planta. Así mismo se desmontó la bomba y el tanque de recolección de proa. Se retiraron los inodoros de las baterías higiénicas, de esta manera se dejaron libres los espacios para trabajos de reparación de mamparos y pisos metálicos en los baños. Se procedió a una reparación total de la bomba de transferencia y desalojo del tanque recolector de proa, los mismos que contemplaron el cambio de rodamientos, reconstrucción de las tomas de ingreso y descarga, cambio de empaquetadura y sellos, recuperación del aislamiento eléctrico y reparación de borneras.

FOTO 25.- Conexión tipo Y en circuito de aguas negras.

Luego de la culminación de los trabajos se probó el circuito a presión para determinar la presencia de fugas, con agua jabonosa, la presión de prueba fue de 4 psi. Se probó la operación de los inodoros y urinarios. La planta de tratamiento se probó en conjunto con el circuito de desalajo, evaluando la estanqueidad de las líneas de descarga. En las fotos 25 y 26, se presenta el montaje del tanque y conexión tipo Y.

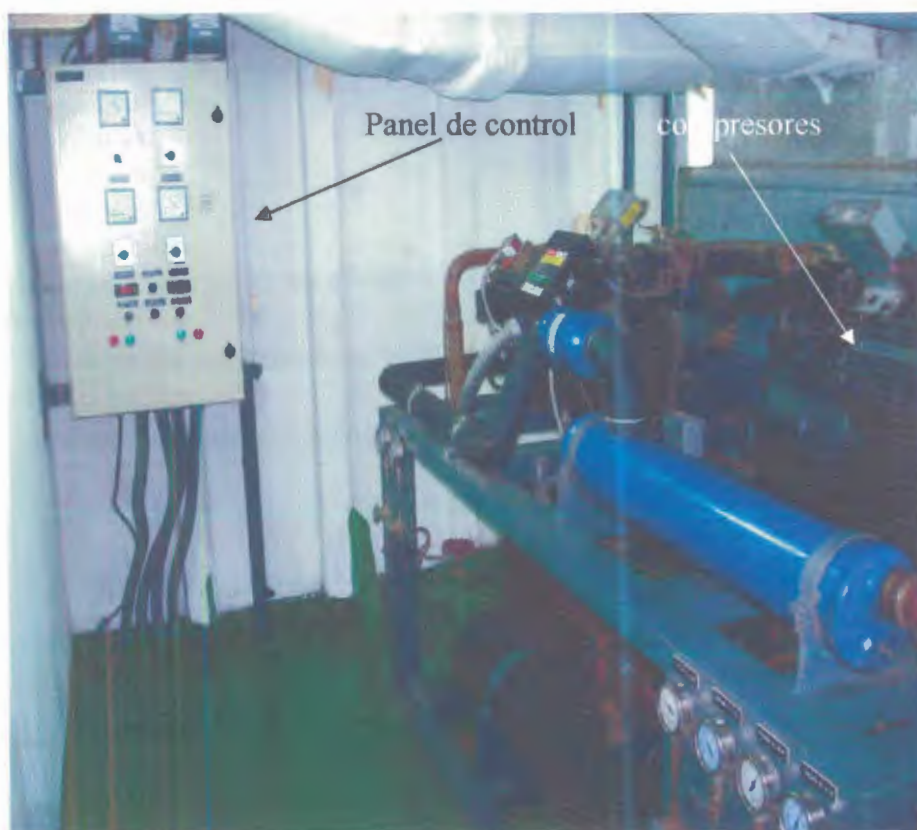
Inicialmente se efectuó un recorrido de inspección en la planta de aire acondicionado estableciéndose que el deterioro de la misma no garantizaba una recuperación satisfactoria. En base a esto se procedió al desmontaje de los compresores, intercambiador original, ventilador y evaporador. Los ductos de distribución fueron desmontados y proceder al mantenimiento y reparación.

FOTO 31.- Planta de acondicionamiento de aire instalada en el buque.

Se confeccionaron las líneas de alimentación de agua salada en tubería de acero de 2 ½" al carbón cedula 80 en una extensión de 8 m. Además se instaló una línea de drenaje de condensado y por último se montó el tablero de control de la planta; en la foto 31, se muestra la instalación de la planta.

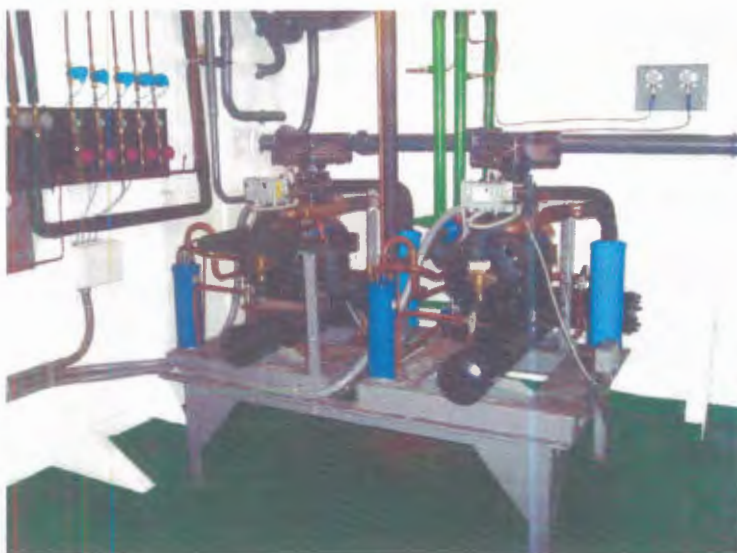
Inicialmente se efectuó un recorrido de inspección en la planta frigorífica estableciéndose que el deterioro de la misma no garantizaba una recuperación satisfactoria. En base a esto se procedió al desmontaje, y a la selección de la nueva planta. Luego de inspeccionar los compartimentos de las cámaras frigoríficas se pudo observar que el aislamiento se encontraba deteriorado, debido a lo cual se decidió desmantelar completamente la madera de la estructura, el aislamiento de espuma, y el revestimiento de fibra de vidrio.

Luego del desmontaje de las cámaras frigoríficas se procedió a reparar las planchas de los mamparos y los estructurales, por presentar perforaciones por desgaste debido a la corrosión, luego de esto se aplicó dos capas de pintura anticorrosiva.

FOTO 32.- Plantas frigoríficas instaladas en la embarcación.

nuevo revestimiento de fibra de vidrio. Todas las puertas de los frigoríficos fueron renovadas e instaladas. En las pruebas de mar se comprobaron las temperaturas de las cámaras, quedando la de carnes y mariscos 20 grados centígrados bajo cero y la de vegetales en 8 grados centígrados bajo cero, en la foto 32 y 33, se muestran las instalaciones de las plantas frigoríficas y las cámaras.

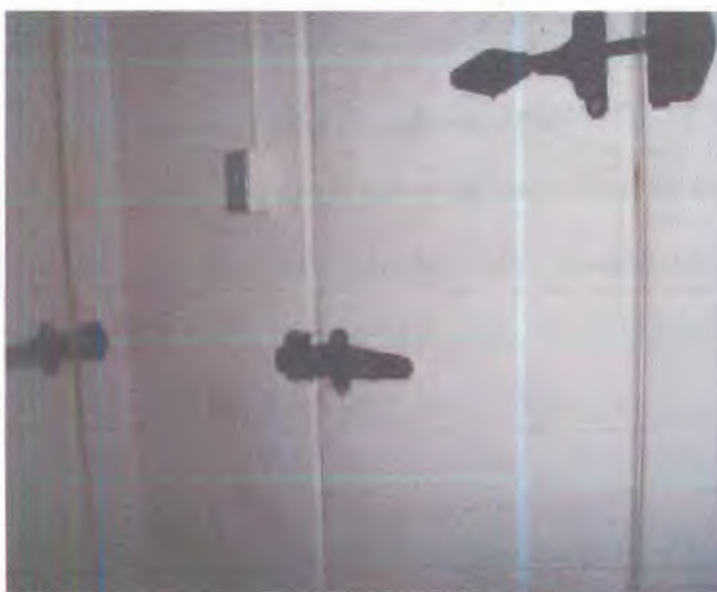
En cuanto a los elementos en las cámaras frigoríficas solamente las bisagras y los seguros de las puertas recibieron mantenimiento debido a que la madera de las puertas estaba deteriorada, por lo que fueron renovadas.

FOTO 33.- Cámaras frigoríficas.
