Escuela Superior Politécnica del Litoral

“Inspección y Diagnóstico de Corrosión en Estructuras de Hormigón Armado para Aplicaciones Portuarias”

TESIS DE GRADO

Año 2003

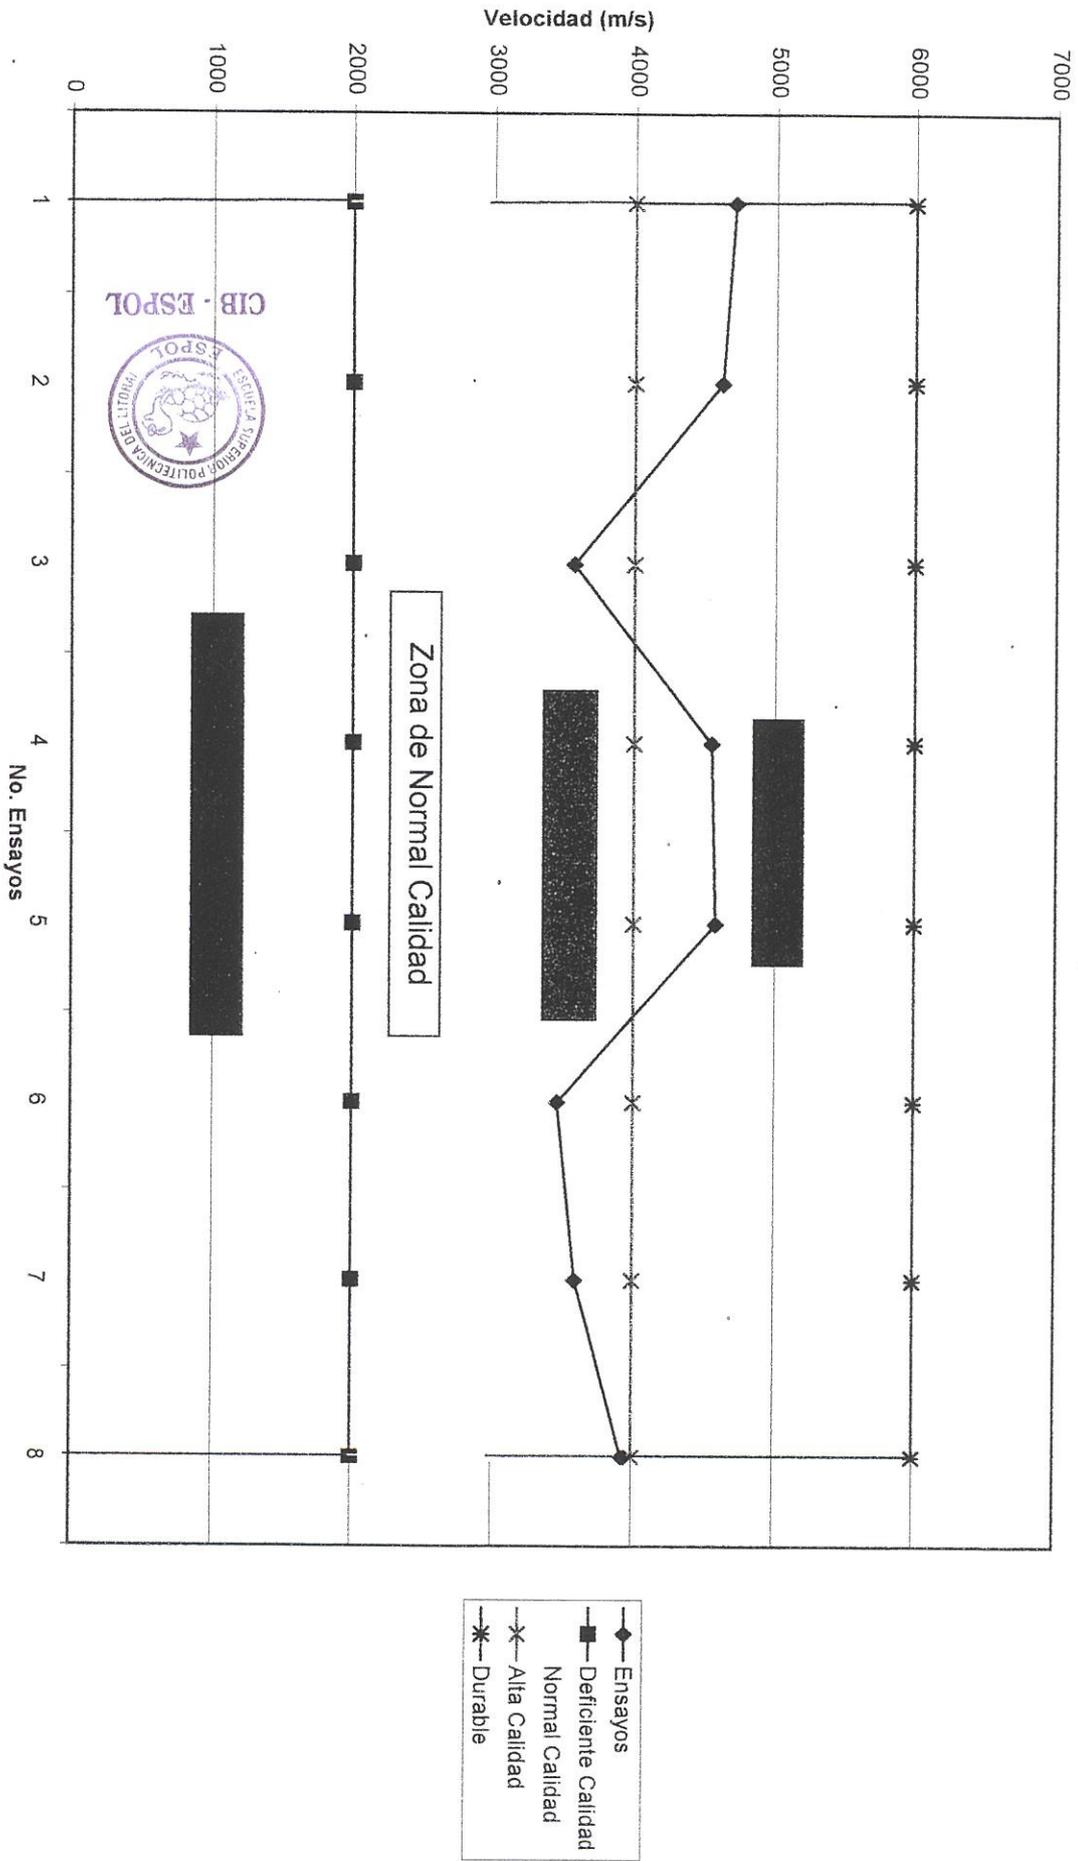
FIGURA 3.3.1. ENSAYO DE UT DE PANTALLA No. 20

Las mediciones obtenidas en los ensayos de ultrasonido en el hormigón, en las cotas + 2.100 MSNR y + 1.200 MSNR, en las caras laterales, muestran un valor promedio de **4518.25 m/s**; mientras que en la cara superior, el valor promedio es de **2363.33 m/s** (ver tabla 2.3.2); en cambio, los valores de resistencia obtenidos son **35.6 MPa**, y **32.7 MPa**. En la figura 3.3.3. podemos apreciar los resultados obtenidos del ensayo de Ultrasonido.

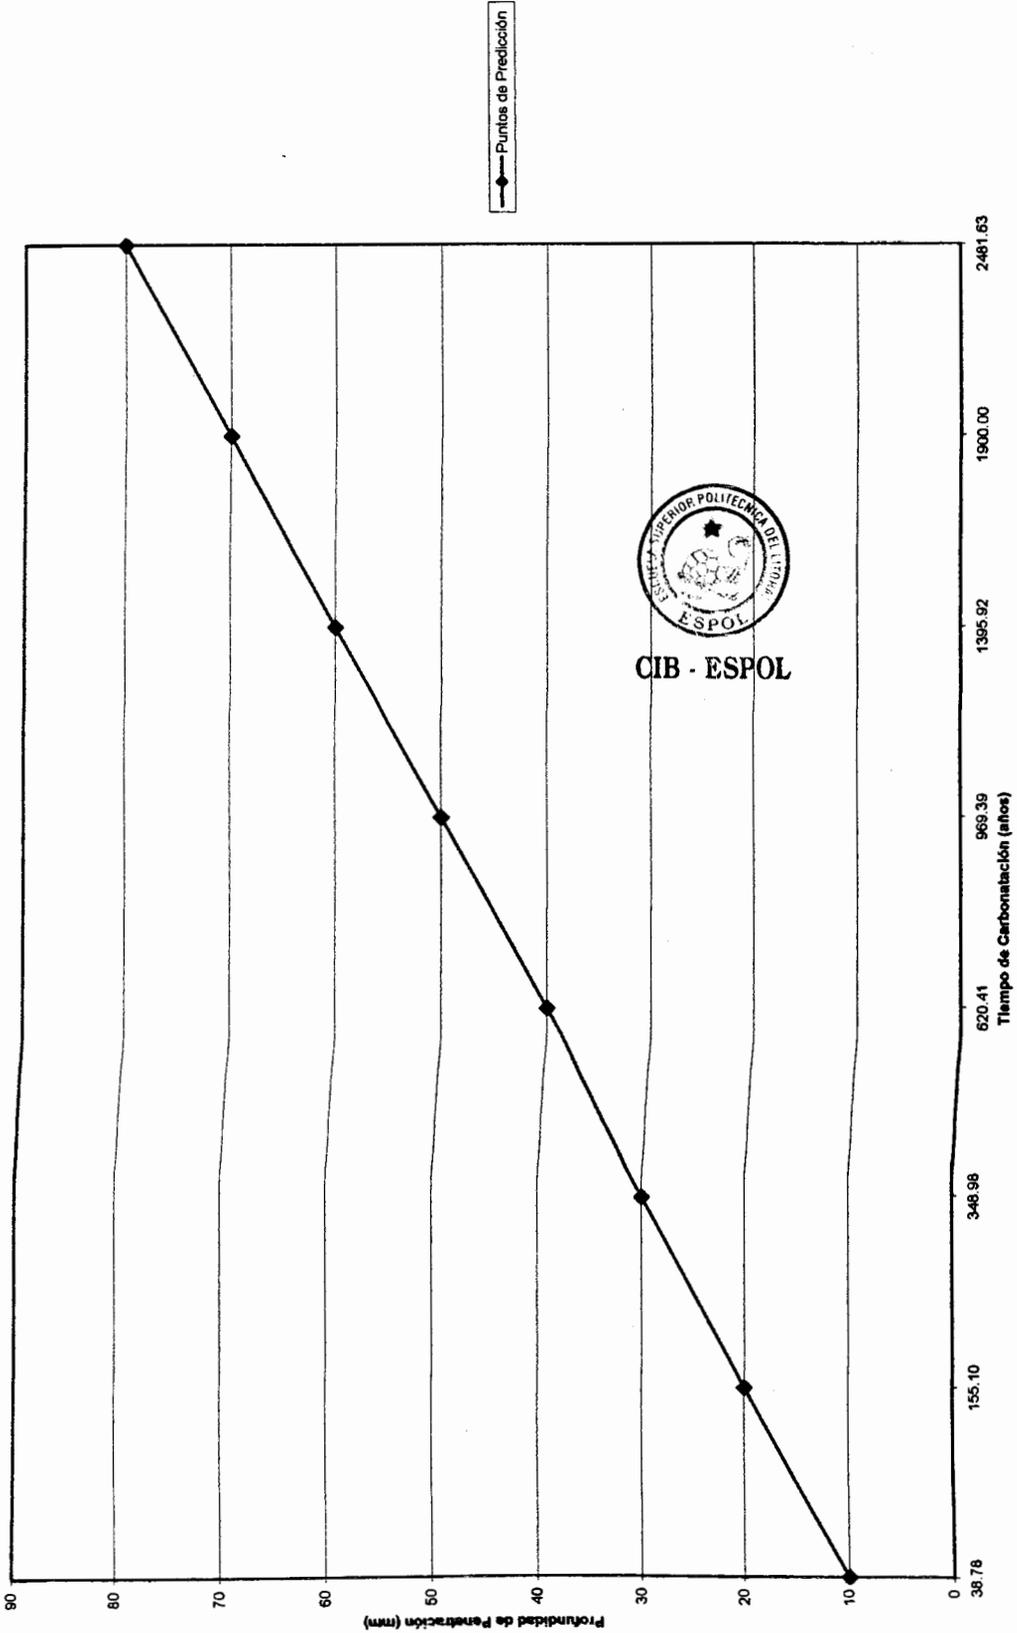
Además se calculo la constante de carbonatación, **1.60591 mm/año^{0.5}**, con los datos del espesor carbonatado, 7 mm, y el tiempo que tardó en carbonatarse dicho espesor, 19 años. Con la constante de carbonatación (indicativo de la calidad del hormigón, en este caso, de excelente calidad ya que valores comprendidos entre 2 y 3 mm/año^{0.5} son catalogados como hormigones de buena resistencia a la carbonatación y valores mayores a 6 mm/año^{0.5} son catalogados como de muy baja resistencia⁽¹⁰⁾), se calcula que el tiempo en el cual el frente carbonatado llega a la armadura será de **2481.63 años** (teóricamente hablando), siempre y cuando la armadura esté a **8 cm** de profundidad. En la tabla 2.3.5., se hace un análisis del tiempo de carbonatación a diferentes profundidades. En la figura 3.3.4. presentamos dicho análisis.

FIGURA 3.3.4. PREDICIÓN DEL TIEMPO DE CARBONATACIÓN DE LA ARMADURA

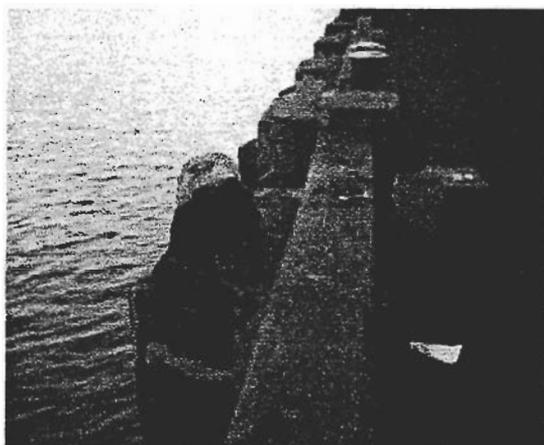
**FOTOGRAFÍA 1. ACERO EXPUESTO EN ESTADO DE CORROSIÓN
GENERALIZADO, PANTALLA No. 20, LADO SUR, COTA + 4.300 MSNR,
CARA SUPERIOR**

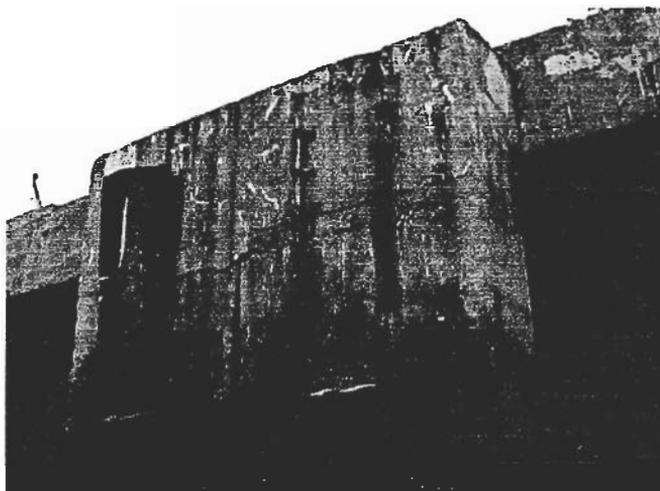
FOTOGRAFÍA 3. DESGASTE MENOR DE HORMIGÓN EN LOS COSTADOS DE PANTALLA No. 4, LADO NORTE, CARA FRONTAL. SE EVIDENCIA DEFENSA DE POLIETILENO FALTANTE. PERNOS Y PLATINAS DE ANCLAJE PRESENTAN UN ESTADO DE CORROSIÓN MUY AVANZADO.

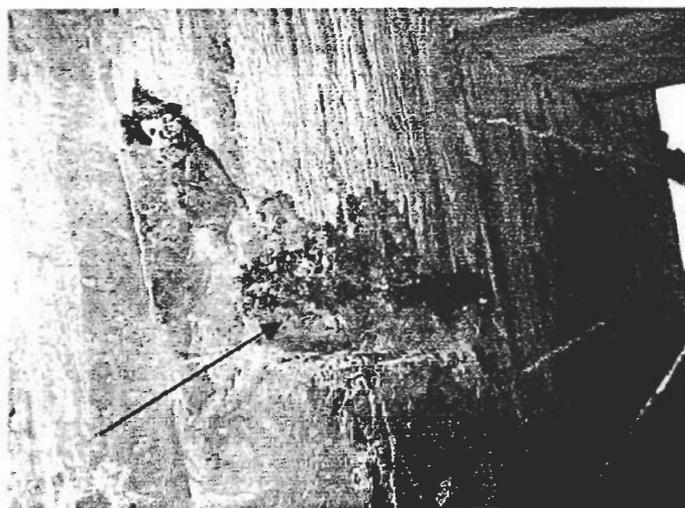
FOTOGRAFÍA 4. VARILLA EXPUESTA (NO PERTENECE AL REFUERZO) EN ESTADO DE CORROSIÓN GENERALIZADO, PANTALLA No. 4, LADO NORTE, CARA INTERIOR

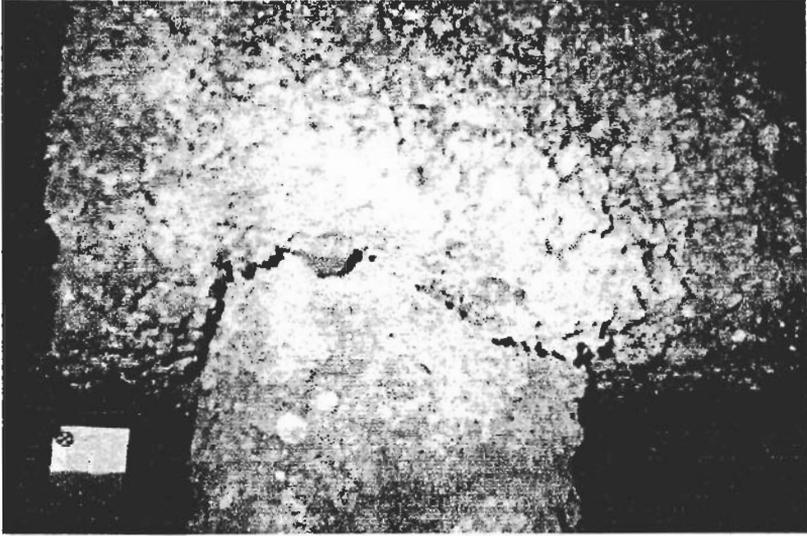
FOTOGRAFÍA 5 Y 6. SE OBSERVA REFUERZO EXPUESTO CON ESTADO DE CORROSIÓN GENERALIZADO, PANTALLA No. 4, LADO NORTE, COTA + 0.000 MSNR, CARA FRONTAL IZQUIERDA Y DERECHA. DESMORONAMIENTO DE HORMIGÓN DE OBSERVA.

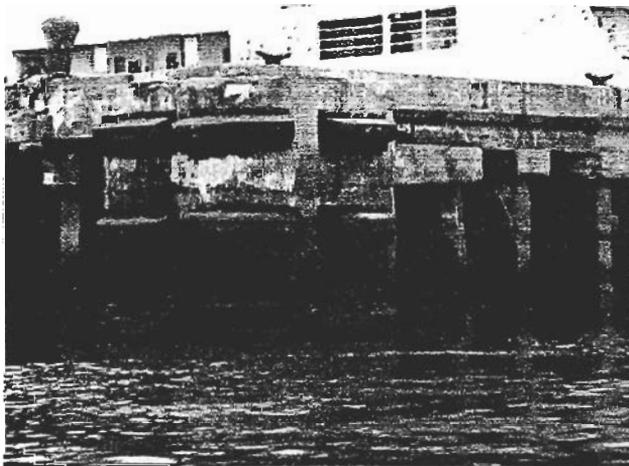
FOTOGRAFÍA 8. PERNOS Y PLATINAS DE ANCLAJE PRESENTAN UN ESTADO DE CORROSIÓN MUY AVANZADO, PANTALLA CURVA FRONTAL IZQUIERDA, CARA FRONTAL. DEFENSAS DE POLIETILENO EN ESTADO OPERATIVO.

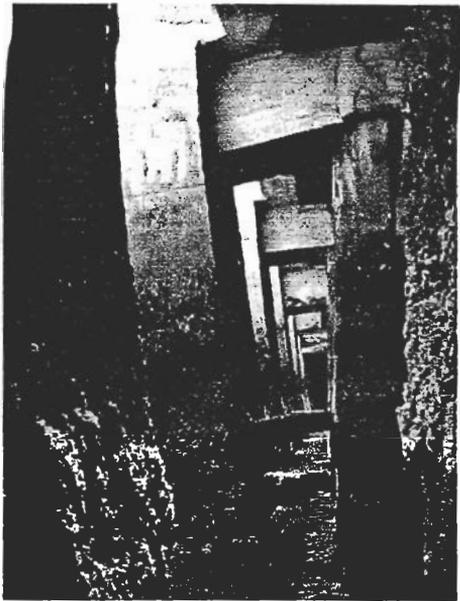
FOTOGRAFÍA 9. INCLINACIÓN INUSUAL DE PANTALLA No. 5, LADO SUR. CARA INTERIOR PRESENTA DOS ESTACAS QUE, PARECERÍA, SOSTIENEN EL MURO DE CONTENCIÓN.

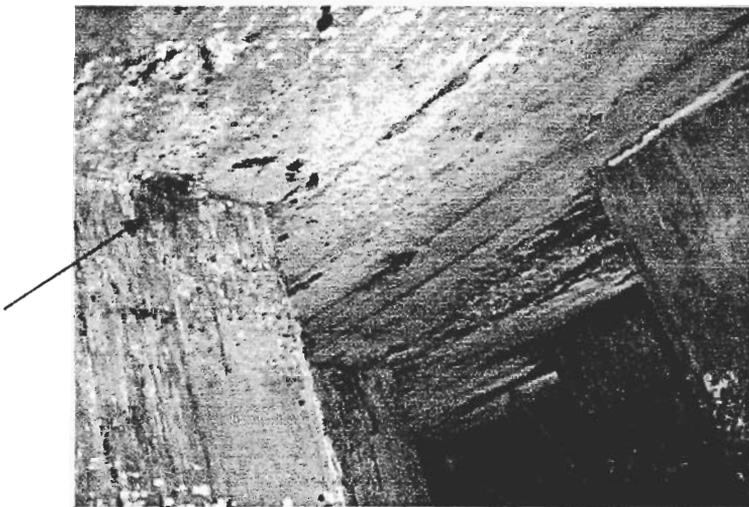
FOTOGRAFÍA 10. SE EVIDENCIA MANCHAS DE ÓXIDO, FISURA Y BARRA DE ACERO (NO PERTENECE AL REFUERZO) CORROÍDA EN LA LOSA DE PANTALLA CURVA FRONTAL DERECHA.
