ESCUELA SUPERIOR POLITÉCNICA DEL LITORAL

Análisis estructural y geotécnico, propuesta de soluciones aplicables a la iglesia Matriz de San José de Chimbo, afectada por el sismo de 6 septiembre 2018.

PROYECTO INTEGRADOR

Año: 2018

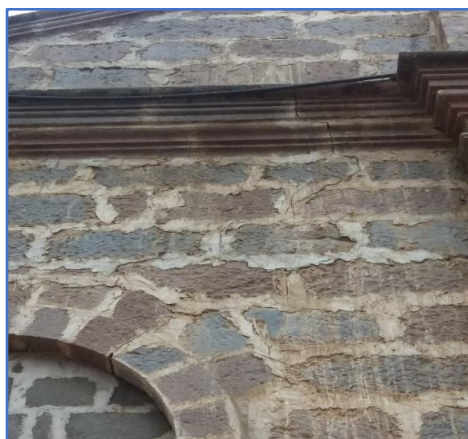
La iglesia matriz San José de Chimbo, construida hace 8 décadas atrás. Una construcción totalmente de Roca Andesita. En el cual utilizaron como pasta cementante cal, agua y arcilla, eran los materiales de construcción de aquellos tiempos, donde no se utilizaban los principios de ingeniería, tampoco el cemento y el acero formaban parte de las edificaciones como en la actualidad. La falta de ensayos previos a los materiales constructivos, con el pasar del tiempo provocaron fisuras o grietas por la baja resistencia que poseen los elementos al verse sometidas a efectos sísmicos. Las fisuras se observan en la **Figura 1.5**.

Figura 1.5 Fisuras presente en la argamasa.

Para evitar el continuo agrietamiento de la unión entre bloques debido a la baja resistencia de la argamasa, se propone utilizar inyecciones de mortero de mayor resistencia al corte del material presente, que a su vez brinde una mejor adherencia a los bloques de roca, eliminando la diferencia de resistencia entre la unión y los bloques.

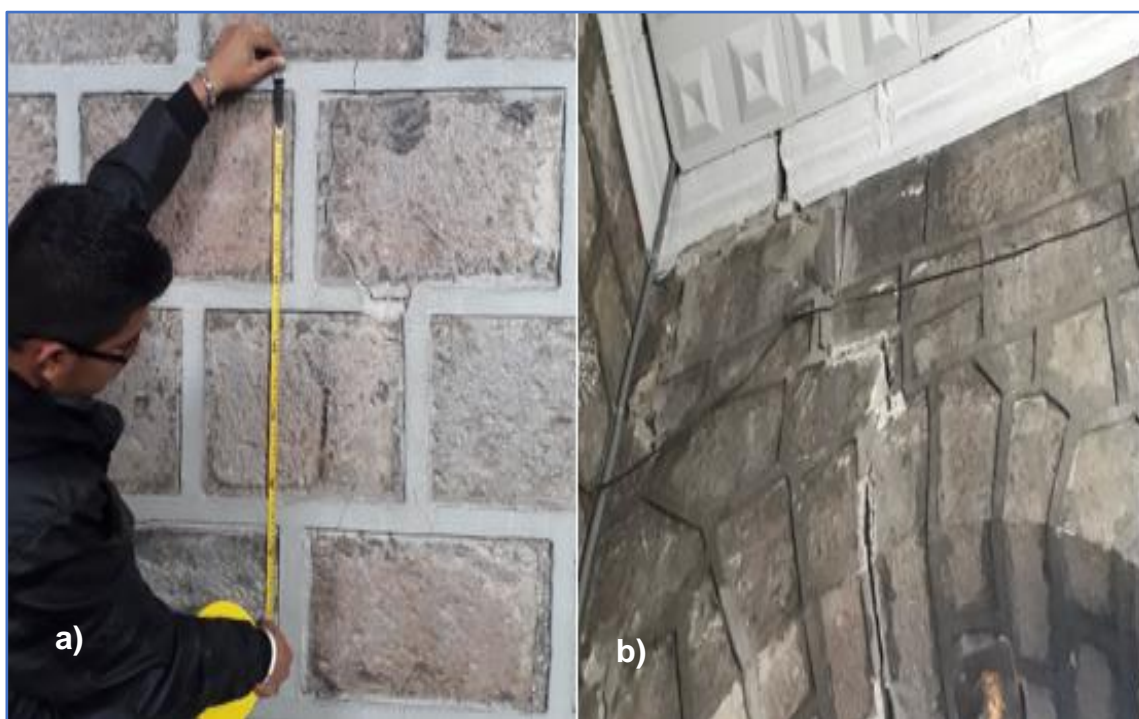
En la primera inspección realizada por los autores del proyecto a la iglesia, se pudo constatar fisuras de menor tamaño presentes en las columnas, arcos y paredes de la estructura de roca, al igual que grietas de gran apreciación con aberturas aproximadas de 3 cm y con una extensión de hasta 2 m de longitud, localizadas en la nave central de la iglesia junto al altar de ladrillo como se observa en la Figura 2.2, sección a y b, siendo la zona de mayor afectación.

Figura 2.2 Medición de fisuras en la iglesia.

a) Fisuras presente en las columnas de roca, b) Grietas en los arcos.

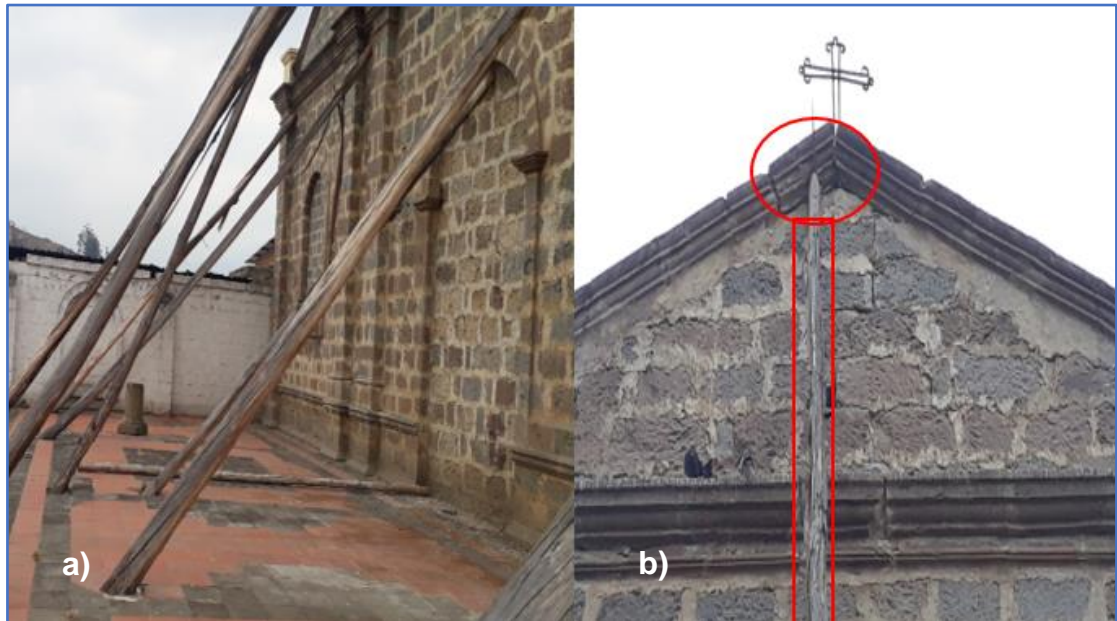
bien desde un principio ha estado dañando la fachada superior de la iglesia como se muestra en la Figura 2.3, sección b.

Figura 2.3 Pared posterior con puntales.

a) Sostenimiento de la pared, b) Daño en la fachada superior.

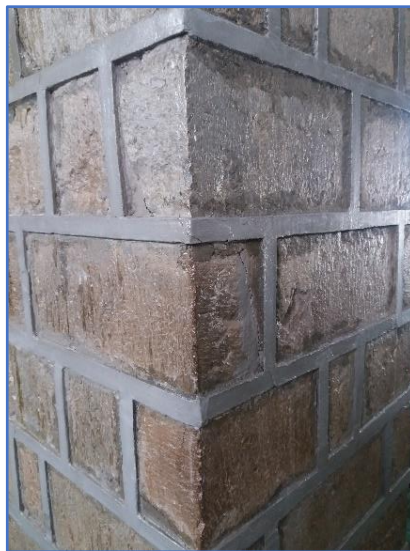
La colocación de un mortero convencional, **alternativa 1**, que ha sido utilizado en reparaciones anteriores, no ha solucionado el problema de agrietamiento y más bien ha conllevado a la apertura y a la aparición de nuevas fisuras cuando se presentan sismos moderados. Esta alternativa es más económica, pero ha alterado de manera considerable en las juntas, como se observa en la Figura 2.12

Figura 2.12 Mortero observado durante la inspección a la estructura.

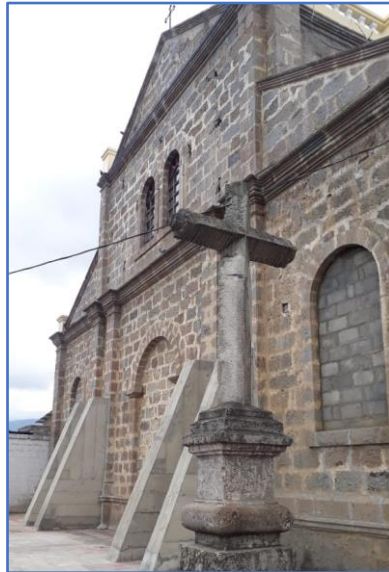
verse en la Figura 3.2 y fue observada durante la cuarta visita en el mes de Diciembre.

Figura 3.2 Sistema de refuerzo de la fachada posterior.

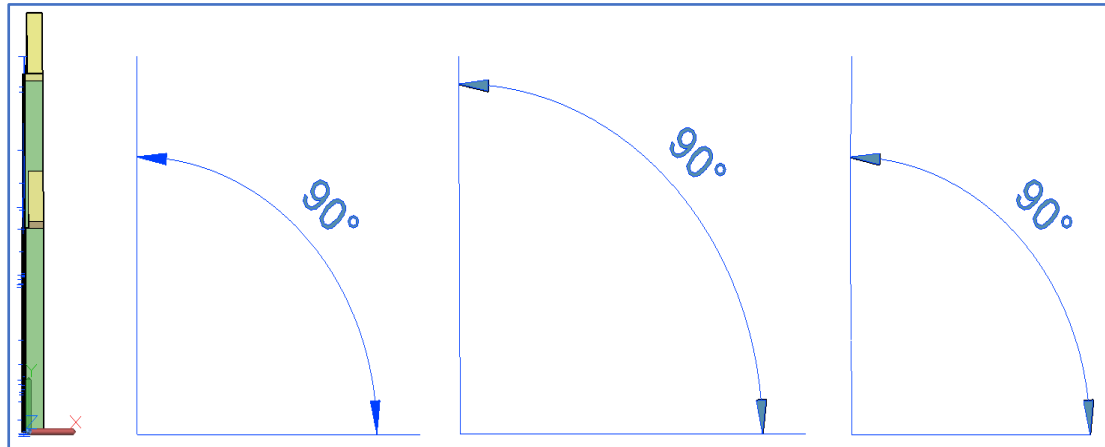
Finalmente, mediante el programa AutoCAD se puede ingresar puntos medidos y verificar el ángulo que permita visualizar la inclinación de la pared con respecto a la vertical. Eligiéndose tres recorridos diferentes de puntos, se obtiene que el ángulo formado es de 90° con respecto a la base.

Figura 3.4 Medición de tres ángulos de inclinación.

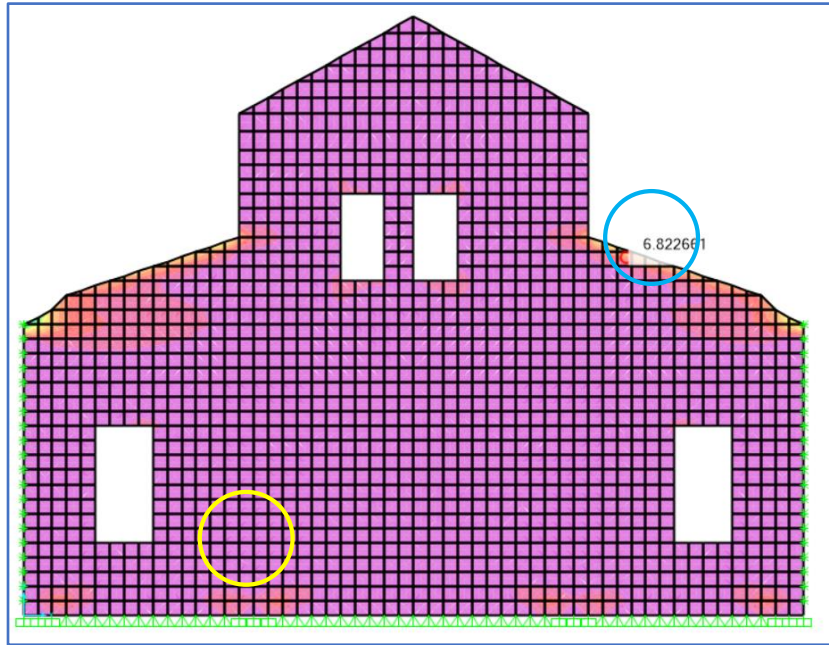
Para el plano 1-3 de la pared de bloques de roca se obtiene que el esfuerzo cortante en las zonas donde se encontraron las grietas de mayor longitud, en la base de la fachada y en la zona indicada en la Figura 3.10 es de **6.82 Kg/cm²**.

Figura 3.10 Esfuerzo cortante demandado por el sismo de 6 de septiembre.

Conociendo la demanda que genera a cortante el sismo de análisis, se procede a determinar la resistencia necesaria de un hormigón proyectado que brinde mayor rigidez a la fachada más afectada, cuya resistencia de corte es determinada con la Ecuación 2.1.

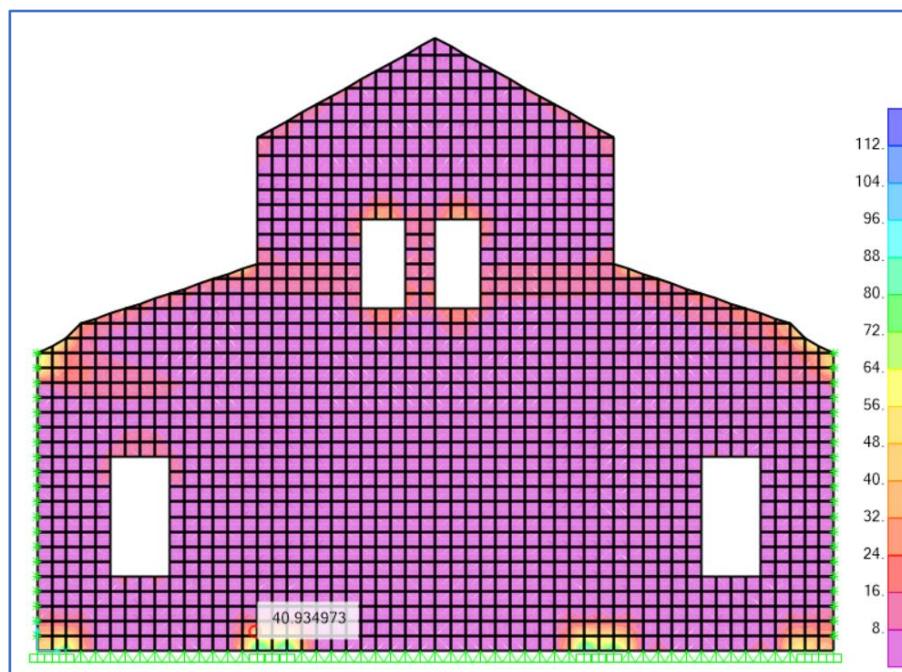
En el análisis para el sismo de diseño se obtiene que el esfuerzo de corte en la base, es de **40.93 kg/cm²** (ver Figura 3.12), presentado en el muro de 50 cm de bloques de roca. Para obtener la demanda - capacidad del elemento se considera los espesores de cada muro y el corte demandado por cada muro.

Figura 3.12 Demanda por corte del sismo de diseño en kg/cm².

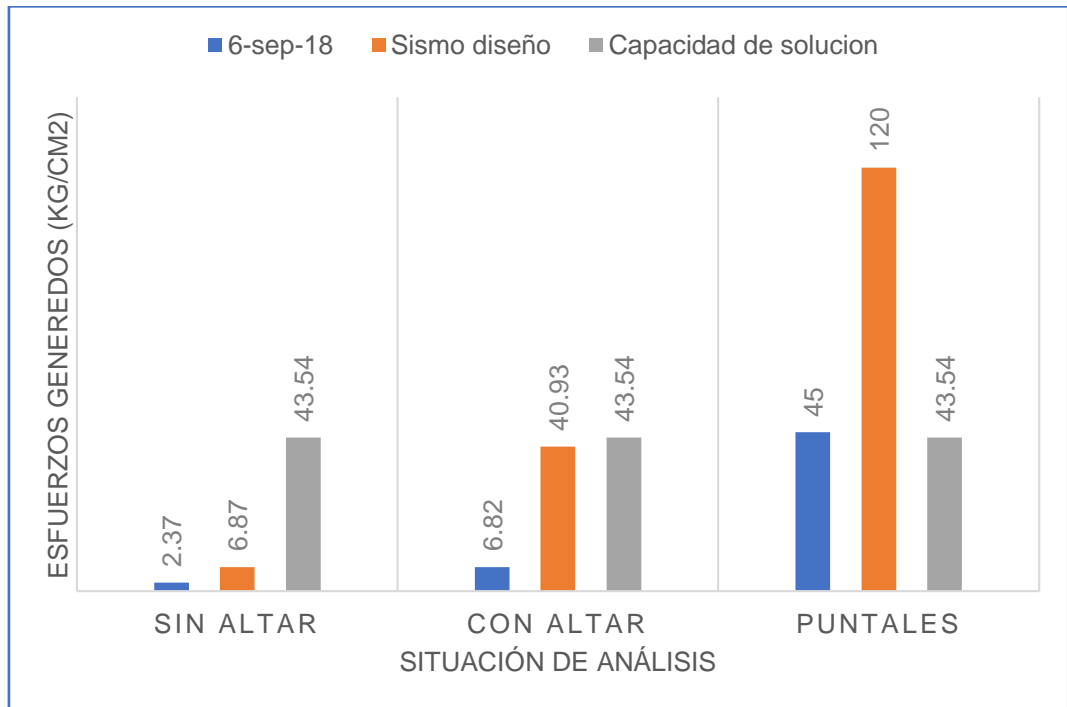
estructura para sismos superiores a 6.5 en la escala de Richter, ocurrido el 6 de septiembre del 2018. El hormigón proyectado no tendría la suficiente capacidad si estos elementos se encuentran presente.

Figura 3.15 Análisis de las 3 situaciones presentada en la Iglesia de Chimbo.

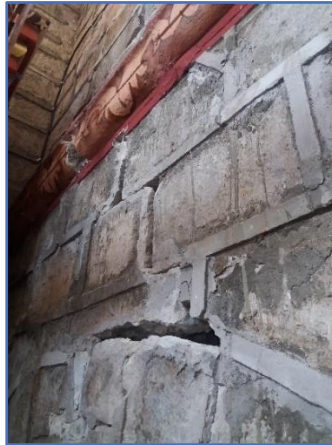
Con relación a la unión actual entre los bloques de roca, la argamasa de $f'c=20\text{MPa}$ y el mortero colocado de $f'c=27\text{MPa}$, posee una baja resistencia a cortante, de tal forma que se agrieta el ligante y junto a la problemática de golpeteo, las fisuras poseen una apertura mayor a 60 mm en la zona cercana al altar.

Figura 3.18 Grietas de apertura de 5cm cerca del altar.

Con la dosificación del mortero realizada por los autores, se logra alcanzar una resistencia a compresión simple de 50 MPa, dando como resultado un valor nominal a corte de 11.85 kg/cm^2 aplicando la Ecuación 2.1.
