ESCUELA SUPERIOR POLITÉCNICA DEL LITORAL

Vulnerabilidad Sísmica de Viviendas Populares Asentadas en Cerros y en
el Sur de la Ciudad de Guayaquil

PROYECTO INTEGRADOR

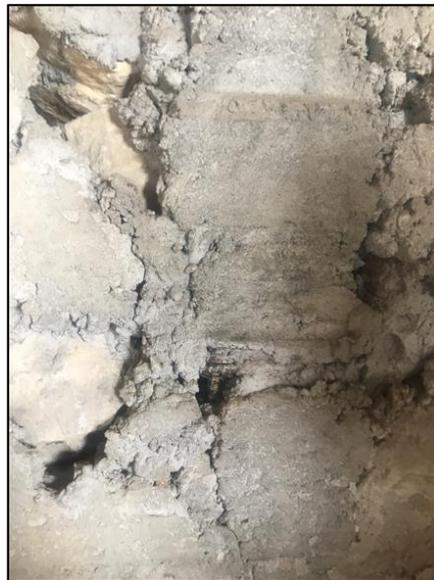
Calidad de la construcción: Esta es una evaluación subjetiva y se completa durante la encuesta del sitio de cada casa. Se determinó que las clases de calidad A y B se aplicarían a las construcciones formales, mientras que C y D a las construcciones informales. Casi todas las casas en este estudio pertenecen a la clase C o D. El concreto mal mezclado con vacíos de aire visibles sugiere una construcción de clase D (Figura 2.17).

Figura 2.17 Mezcla de concreto clase D con vacíos significativos (Autores)

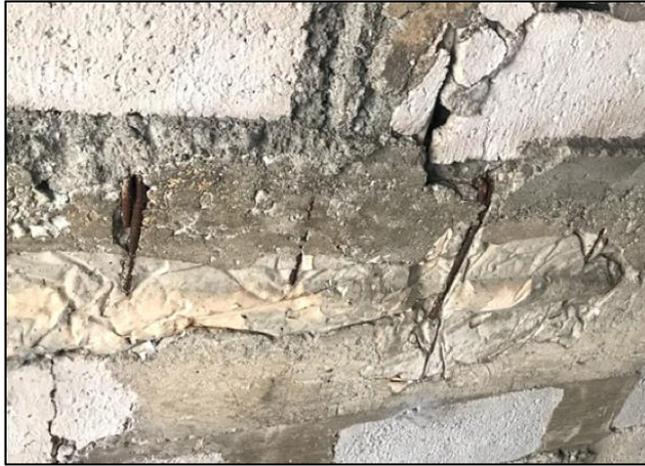
En muchas casas, la barra de refuerzo es visible en la parte inferior de la viga debido a una cubierta pobre (Figura 2.18), o falta de elementos que sostengan los refuerzos antes de la fundición del elemento estructural. Esto sugiere construcción de clase D. Las casas con barras de refuerzo visibles están claramente construidas inadecuadamente.

Figura 2.18 Cubierta de refuerzo clase D (Autores)

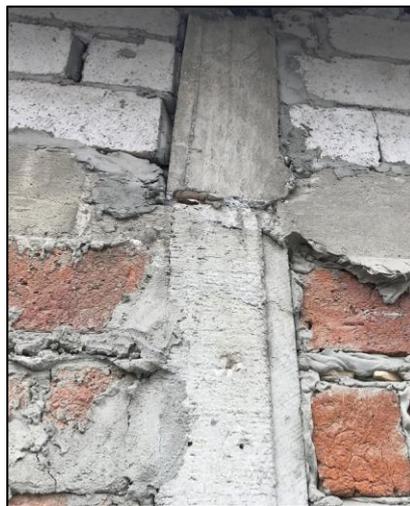
Las vigas deben estar conectadas a los demás elementos estructurales de forma correcta, cumpliendo con los códigos de la construcción. Las construcciones que visiblemente poseen elementos desconectados son consideradas de clase D, esto se ve claramente en la Figura 2.19.

Figura 2.19 Conexión clase D (Autores)

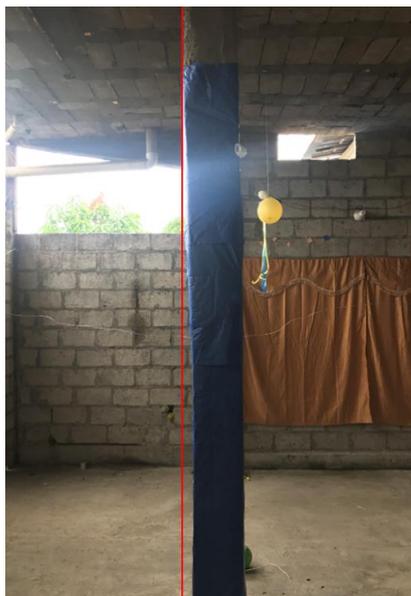
Las casas que poseen elementos fuera de plomo (Figura 2.20), mal conectados con el resto de la estructura o torcidos, muy probablemente fueron construidas por un constructor no calificado, y son de clase D.

Figura 2.20 Columna de clase D: que se encuentra inclinada (Autores)

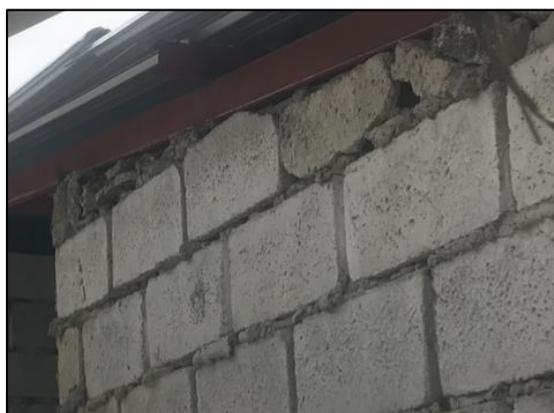
Las paredes con irregularidades significativas pueden tener puntos débiles y serán más susceptibles a fallas durante un terremoto. Estas estructuras son de clase D, tal como se muestra en la Figura 2.21.

Figura 2.21 Mampostería de clase D: Mezcla desigual de mortero con agujero y bloques parciales. (Autores)

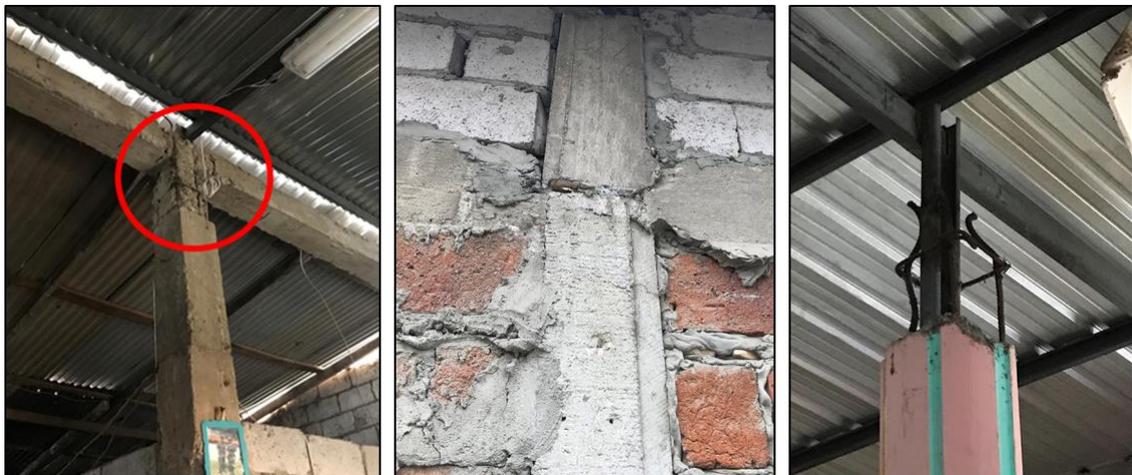
Figura 3.35 Viviendas con Malas Conexiones Estructurales (Autores)

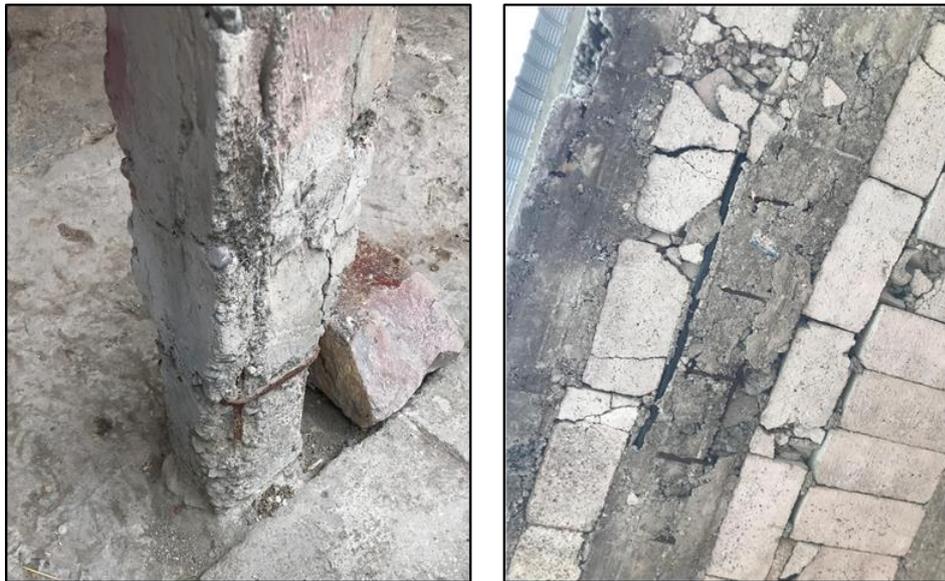
Figura 3.36 Viviendas con Ausencia de Recubrimiento (Autores)

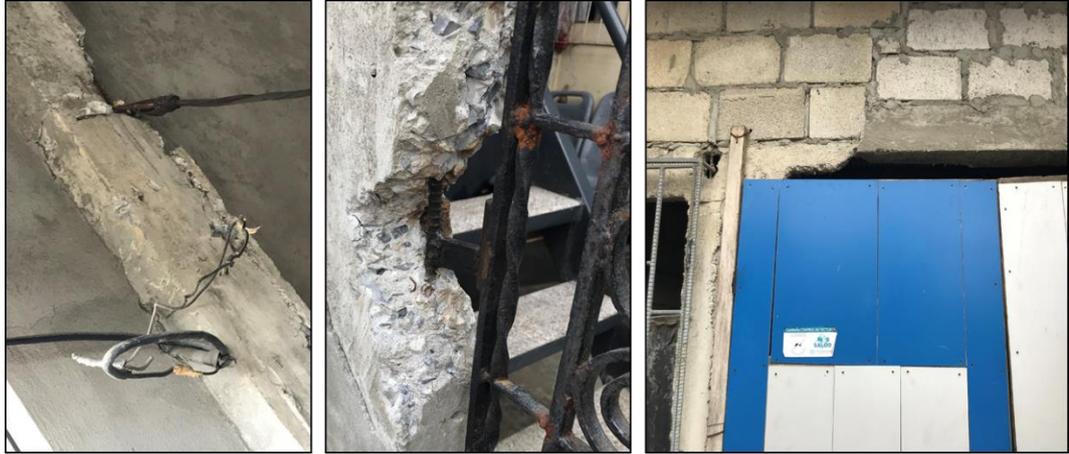
Figura 3.37 Viviendas que Presentan Remoción Intencional del Concreto (Autores)

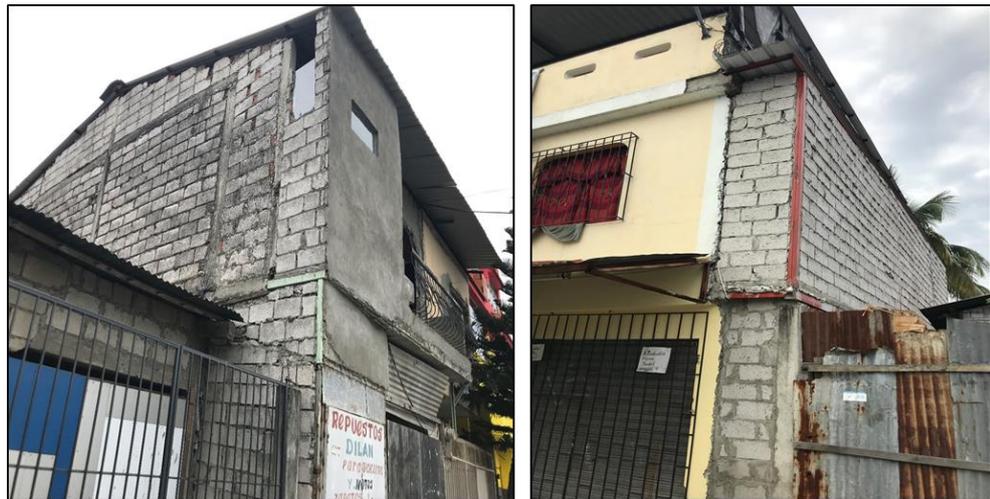
Figura 3.38 Viviendas con Malas Expansiones (Autores)

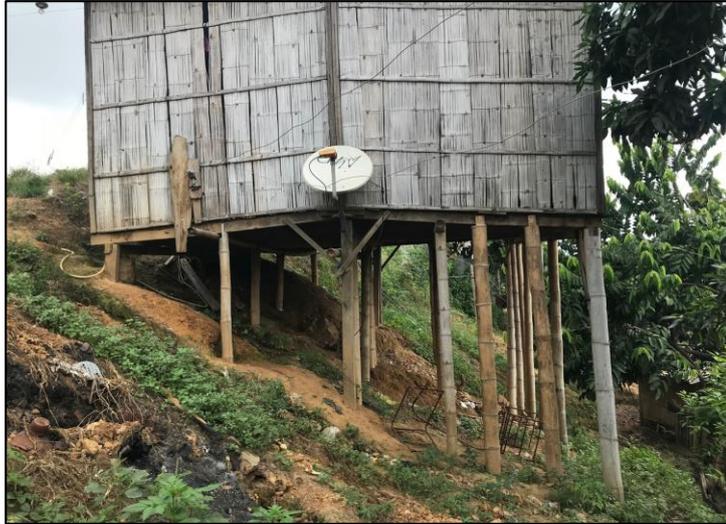
Figura 3.39 Viviendas con Presencia de Columna Corta (Autores)

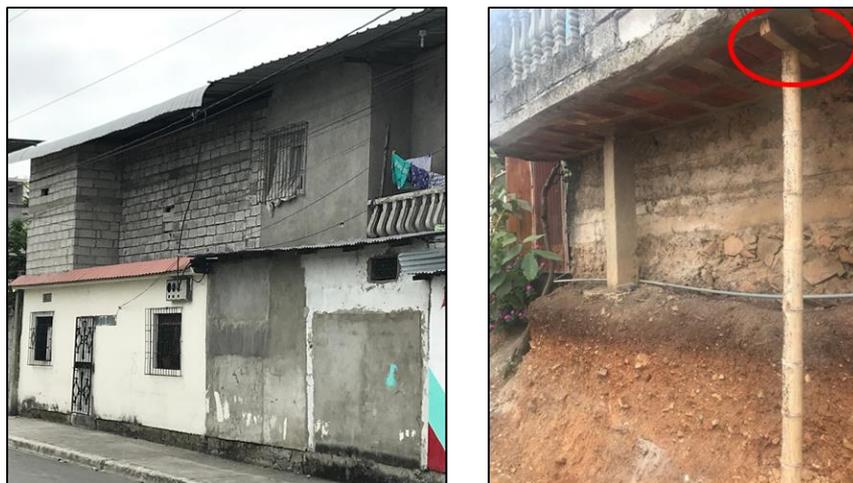
Figura 3.40 Viviendas con Ausencia de Elementos Estructurales (Autores)

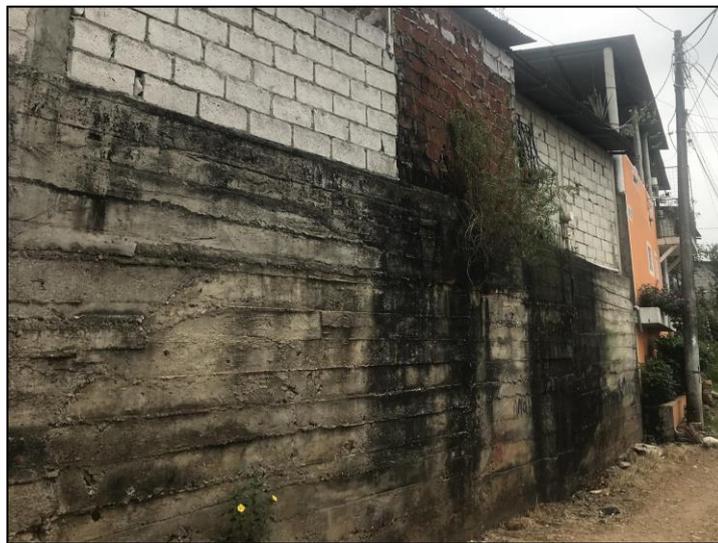
Figura 3.41 Ausencia de Drenaje en Muros de Contención (Autores)

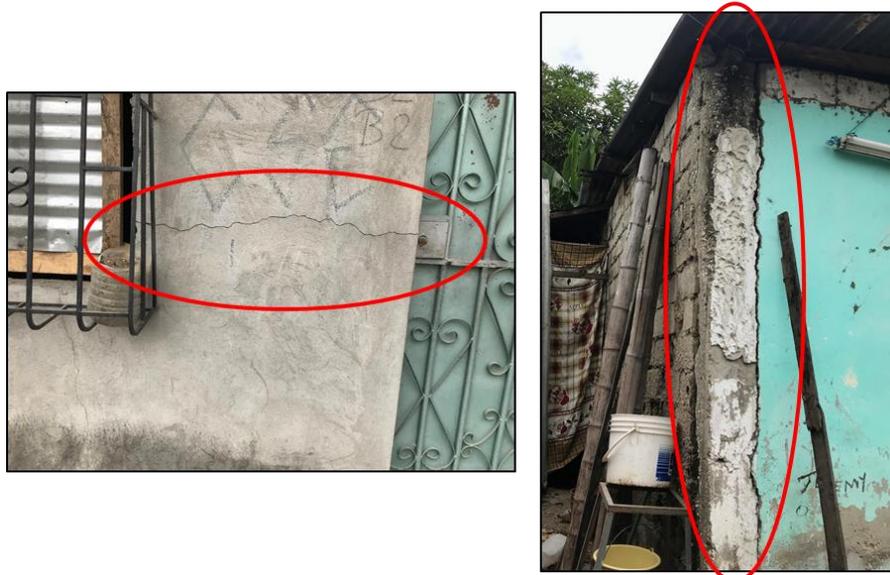
Figura 3.42 Viviendas con Daños en Elementos (Autores)
