ESCUELA SUPERIOR POLITÉCNICA DEL LITORAL

Mantenimiento y Restauración de Furgoneta KIA BESTA

Para la obtención del título de:
Tecnólogo en Mecánica Automotriz

Fecha: Septiembre del 2008

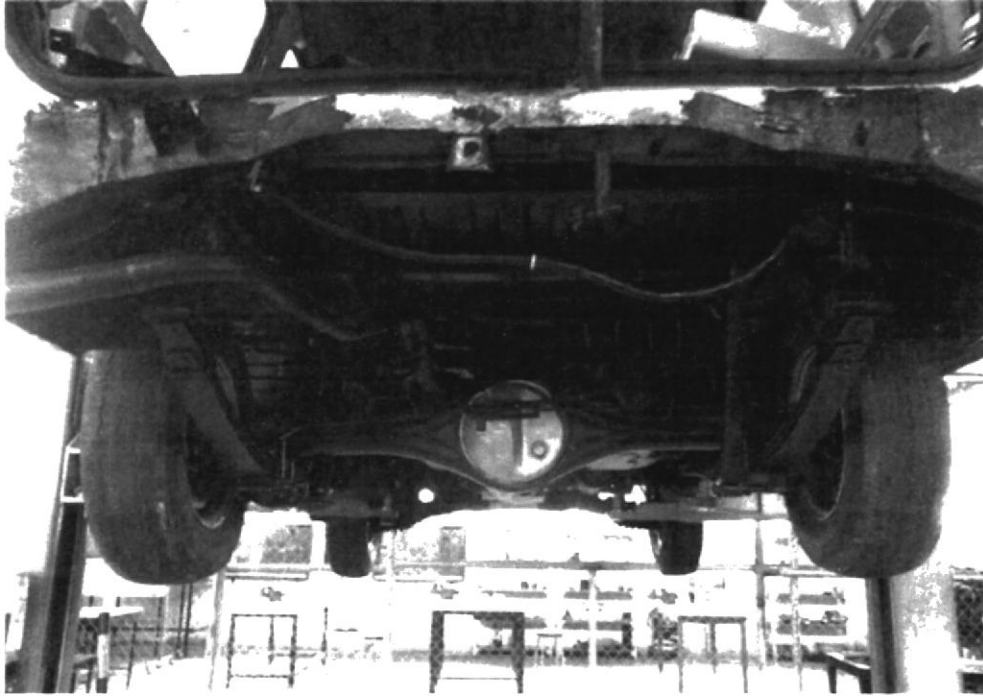
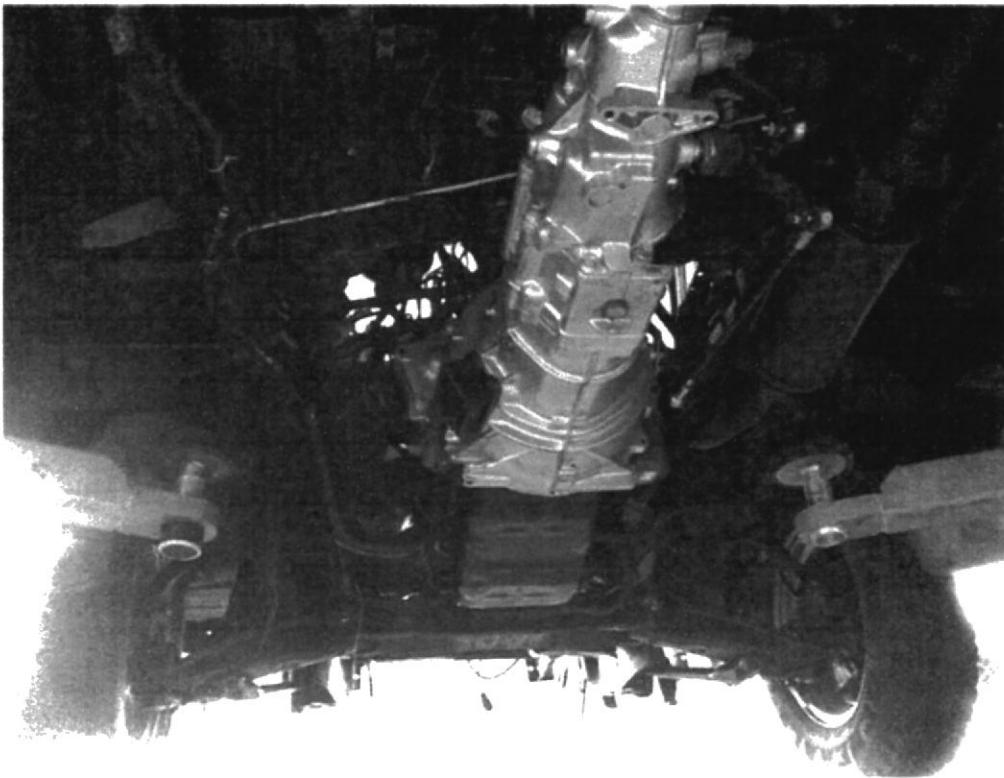
MANTENIMIENTO AL SISTEMA DE TRANSMISION

El cambio de este retenedor fue necesario, por que no estaba haciendo su trabajo en totalidad ya que se pudo observar la fuga de aceite en exceso por lo cual se tuvo que cambiar; al cambiar este componente es muy importante la manera de cómo se lo haga, ya que de realizar una mala operación puede quedar fugando aceite, haciendo inútil el cambio del mismo, de modo que al cambiarlo hay que observar que la superficie donde este va alojado este realmente limpia de aceite, polvo, entre otras sustancias volátiles, una vez limpia la superficie se verifica que el retenedor sea igual al que se tiene que cambiar, para lo cual se limpia el retenedor usado y se procede a medir con el calibrador o pie de rey el interior, exterior y el ancho del mismo, una vez realizada esta operación se procede a seleccionar la herramienta adecuada para la colocación del mismo y con mucho cuidado se realiza su reemplazo, luego de ser colocado, se procedió por seguridad a revisar el nivel de aceite de la caja de velocidades, ya que como se dijo anteriormente, este presentaba fuga de aceite.

Se hizo una inspección en la cual se observo que era excesiva la fuga que existía en los mismos, por lo cual se tuvieron que reemplazar por terminales nuevos, ya que los que estaban en el momento de la inspección tenían demasiado desgaste, por lo que era necesario cambiarlos para de esta manera reducir la fuga que existía en la selección de los cambios por los terminales de mando en mal estado, y debido a que los bocines del varillaje también presentaron excesivo desgaste, se rellenaron con caucho y así se redujo la fuga provocada por el desgaste.

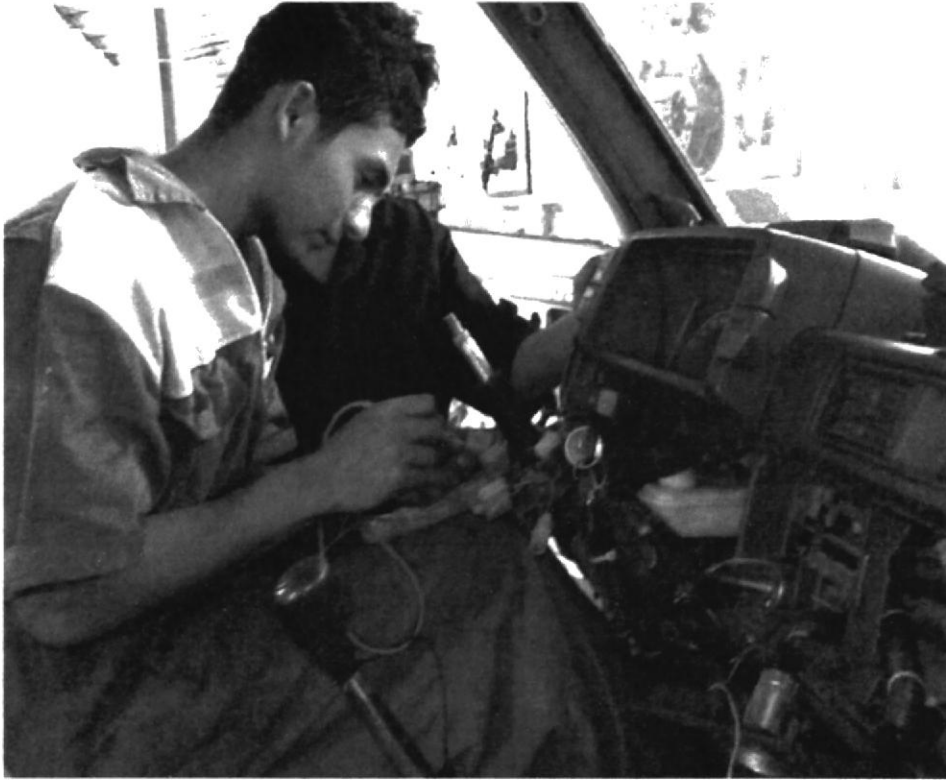
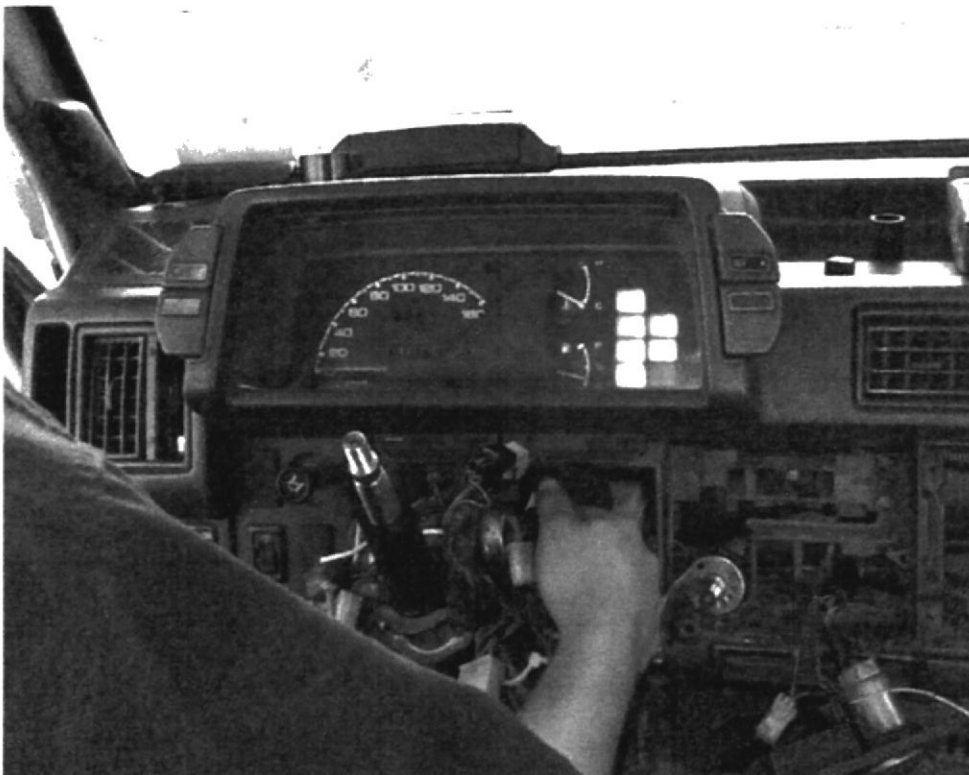
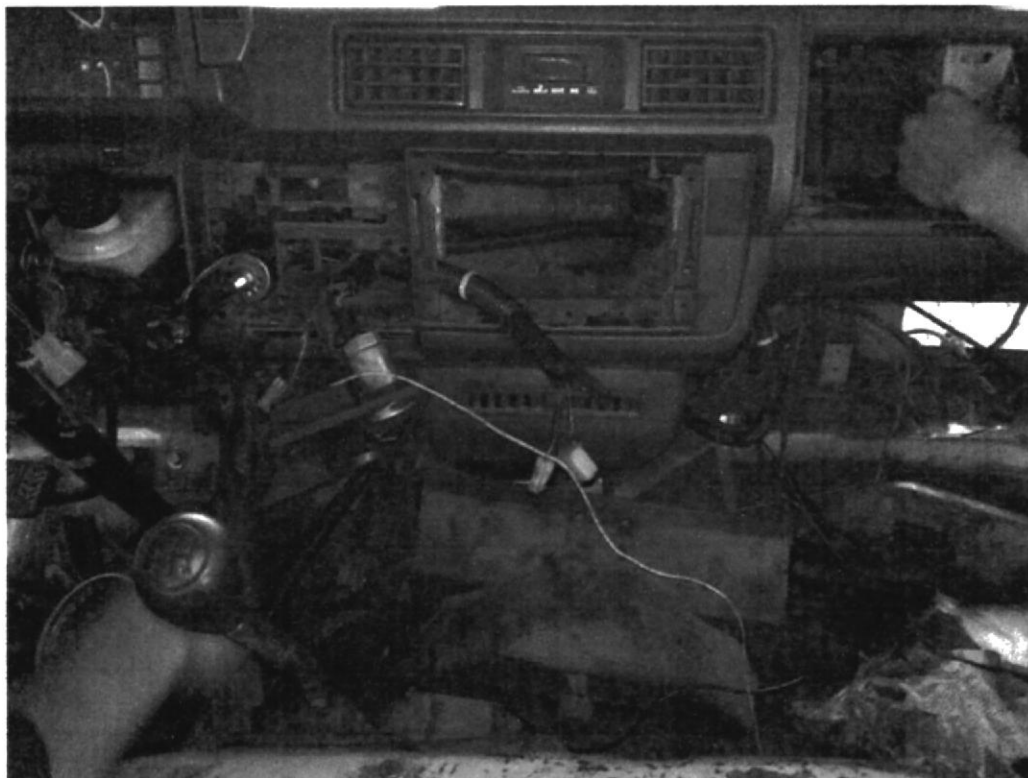
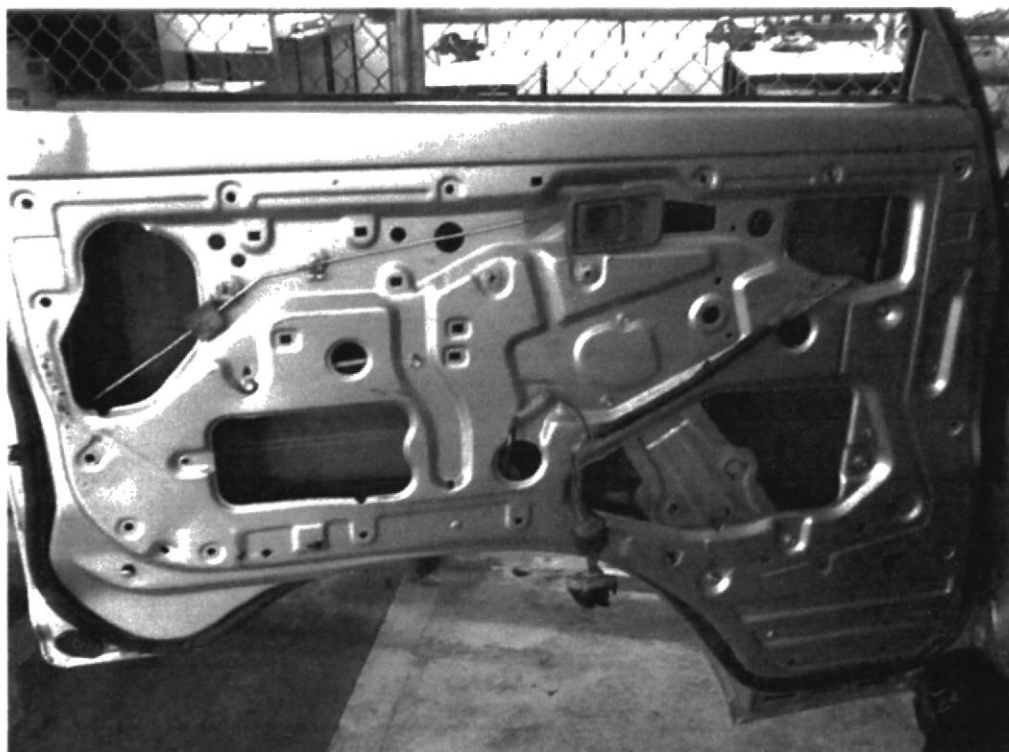
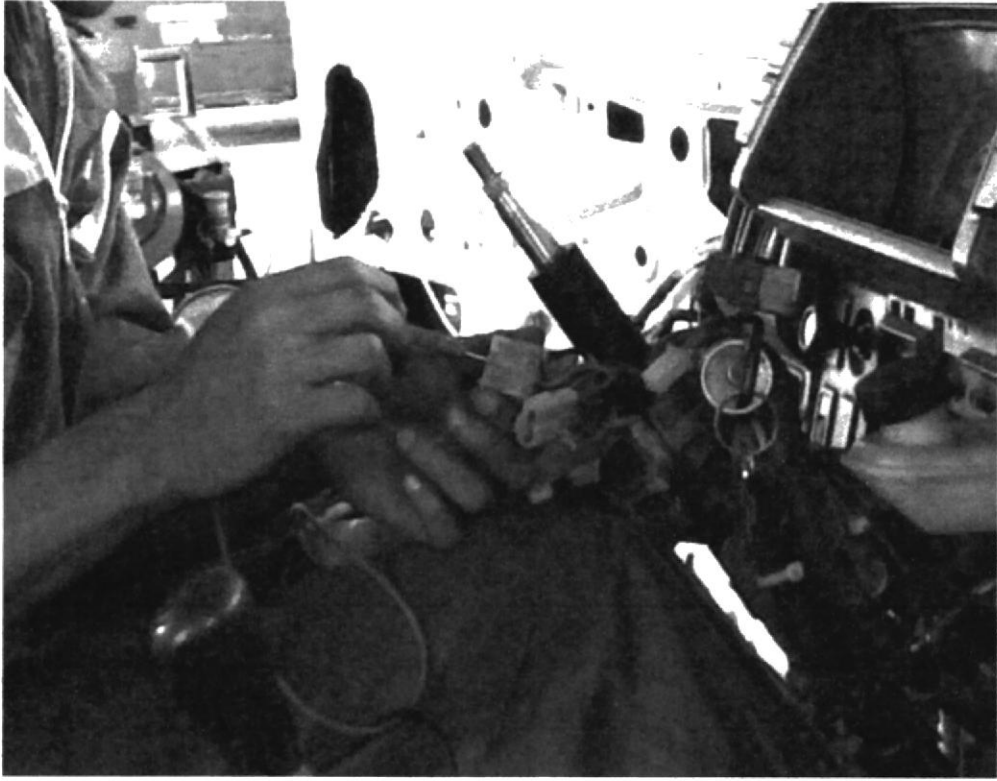
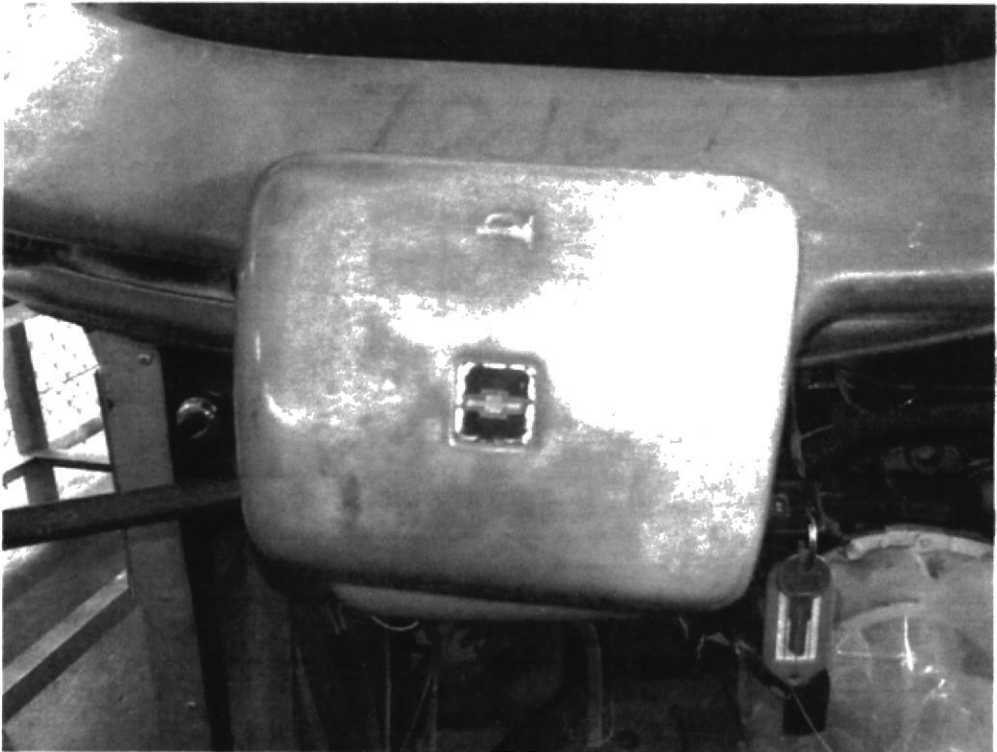
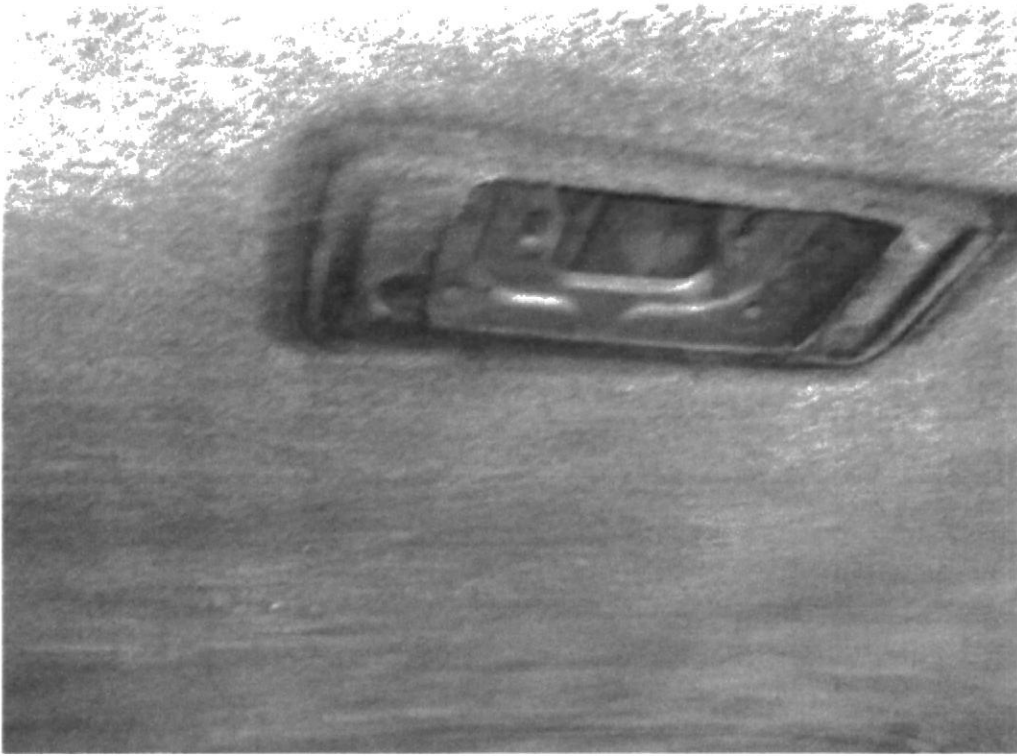
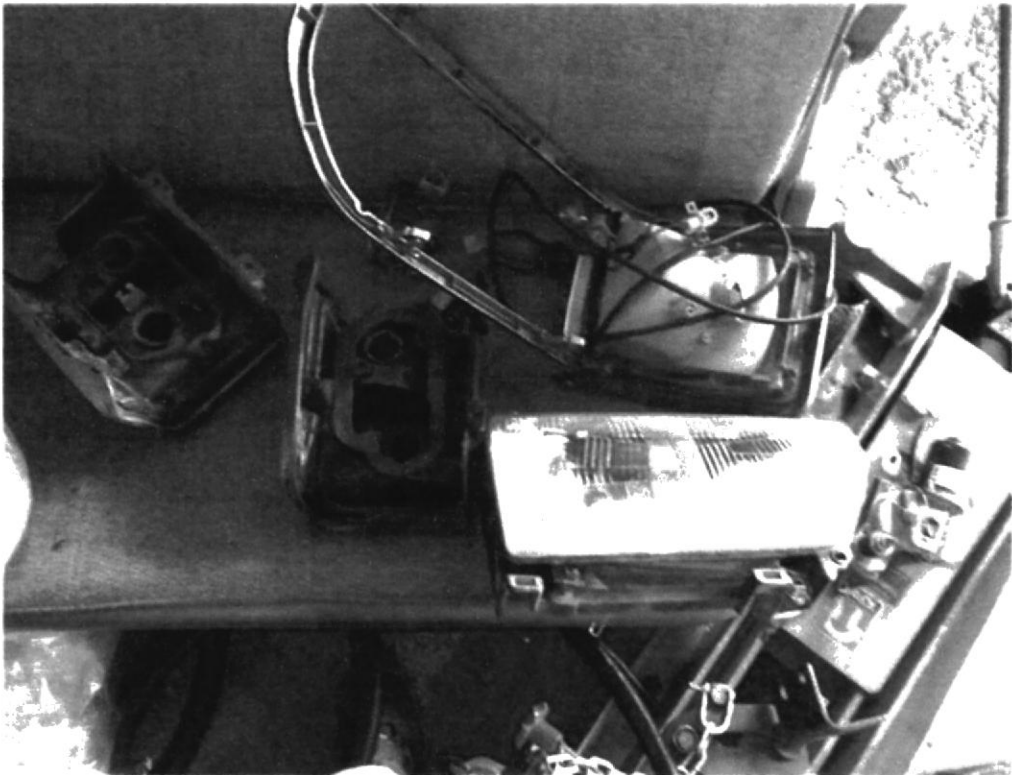
MANTENIMIENTO AL SISTEMA ELECTRICO

Procedimos a realizar el chequeo respectivo de las conexiones de cables y de las líneas, y el módulo de control (cabe recalcar que este vehículo no utiliza relays para ciertos dispositivos y que son repartidos mediante un solo módulo de control), encontrando de que el problema dentro del conmutador de luces, el cual no estaba recibiendo señal de batería, era debido a que el cable respectivo se hallaba roto, por lo que se procedió a cortar la parte del daño y reconectar la línea.

***Delanteros:** Como ya se mencionó anteriormente, al momento de la revisión pudimos notar que su única falla fue la del intermitente, por lo que una vez mas revisamos todas las líneas y encontramos el problema en el flasher que este sistema posee, de modo que se procedió a realizar su cambio, dejando totalmente operativos los limpiaparabrisas; para realizar esto tuvimos que dar con la ubicación de este componente, el cual se encuentra sobre la bandeja de la secreta, la cual tuvimos que desmontar del tablero.

***Posteriores:** En esto de aquí, se procedio a desmontar el motor eléctrico para comprobar su correcto funcionamiento, también pudimos observar que es de una sola velocidad y que se acciona desde su switch mediante tierra, el cual queda a un lado del control del a/c; la falla de este sistema era que no estaba llegando a la puerta posterior corriente de ignición, por lo que se procedió a enviar una nueva línea con dicha corriente desde la caja de fusibles, dejandolo operativo.

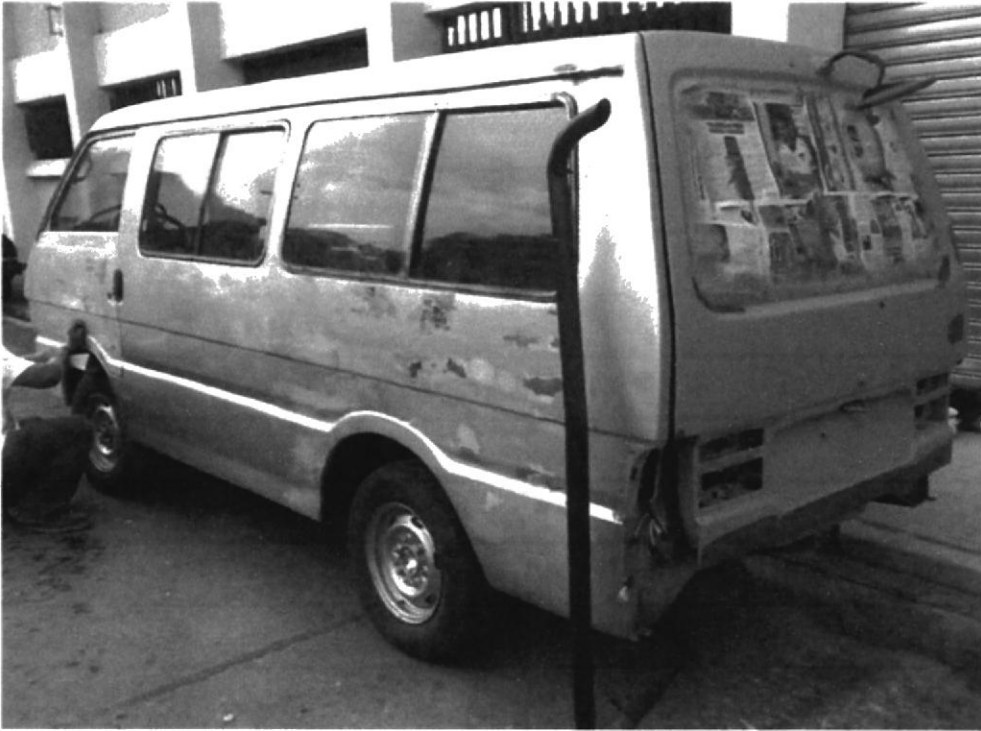
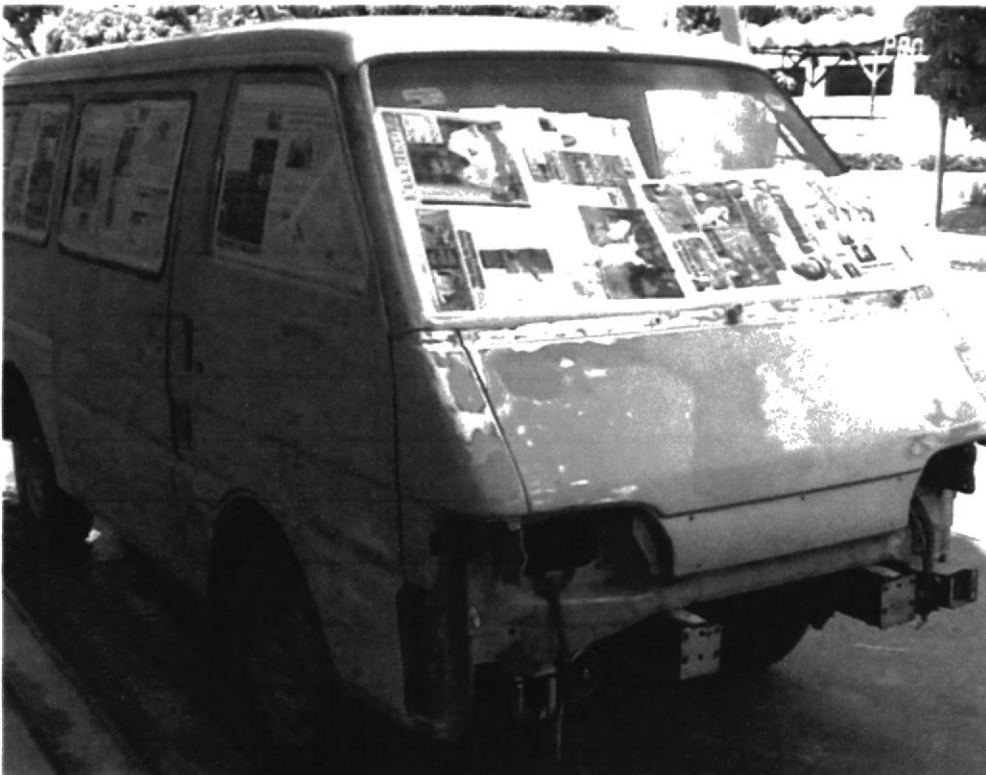
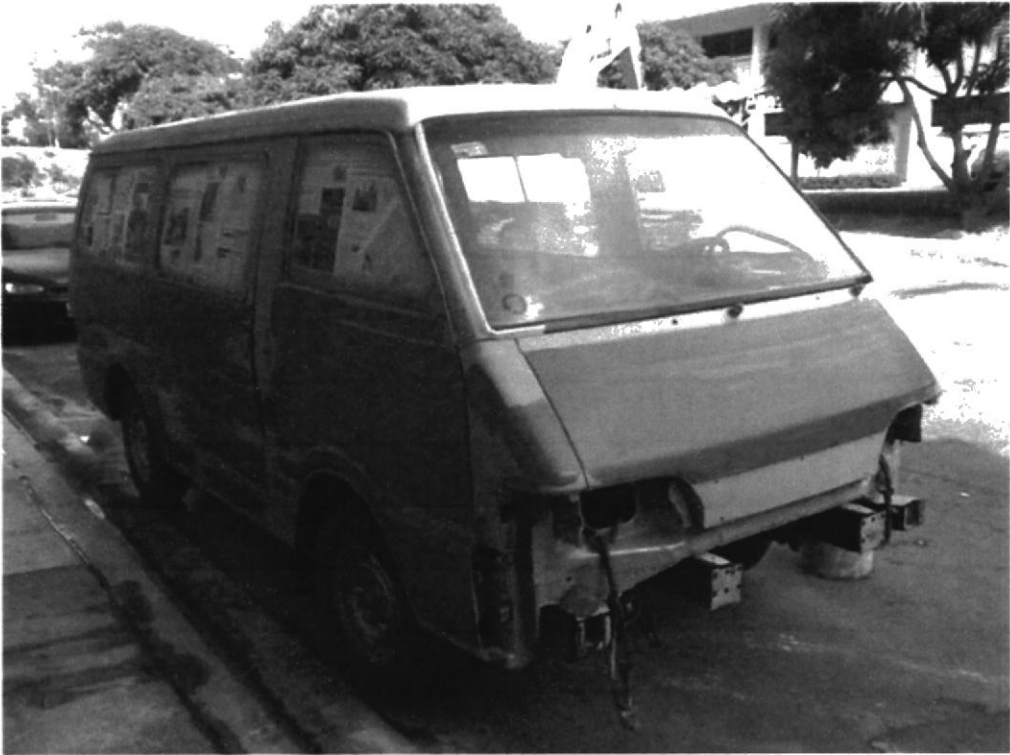
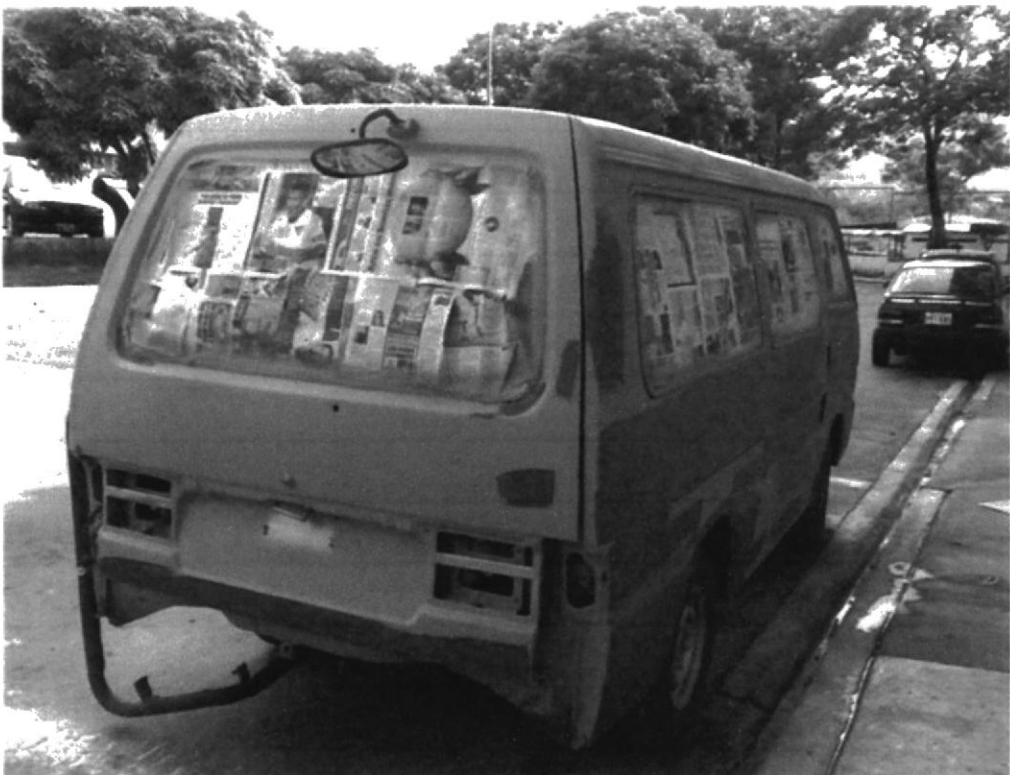
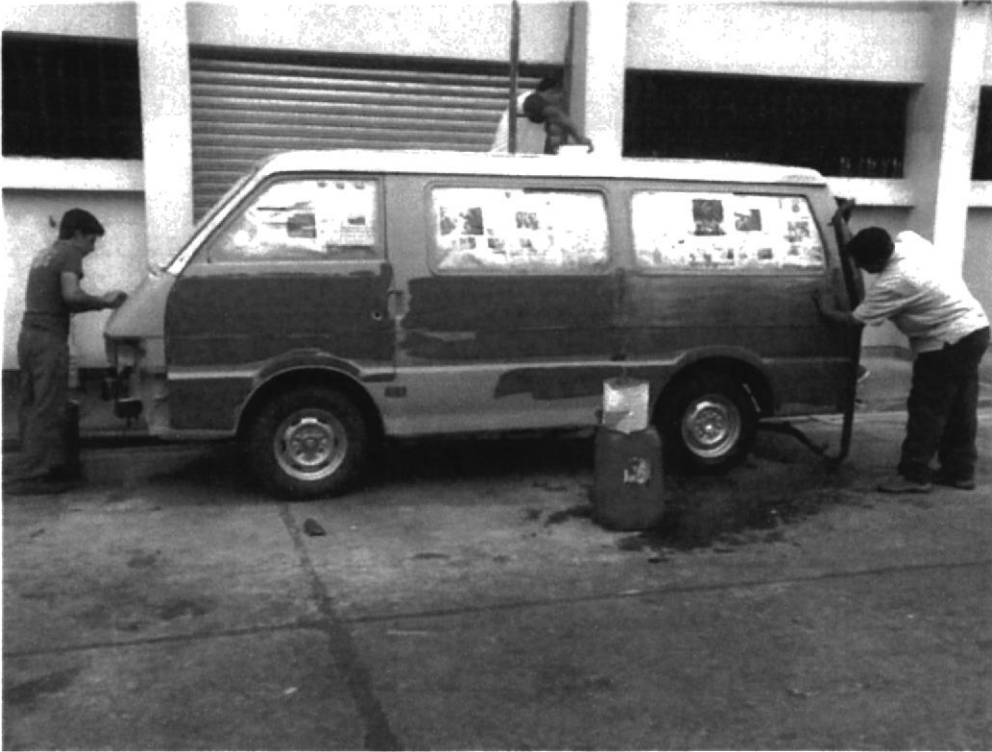
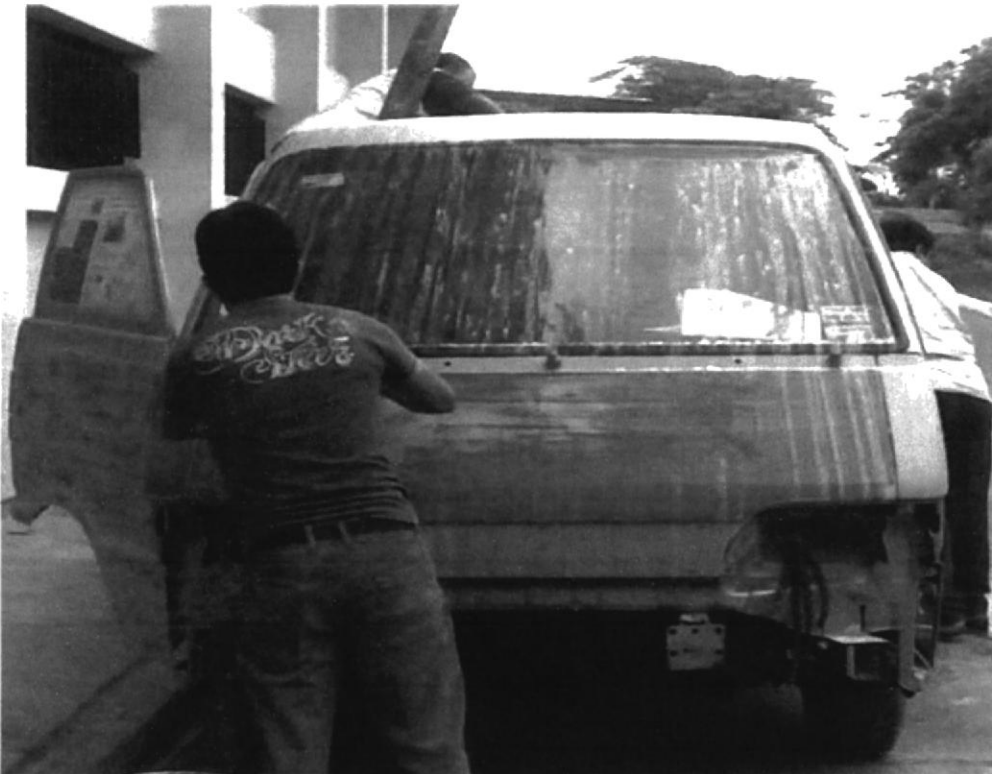
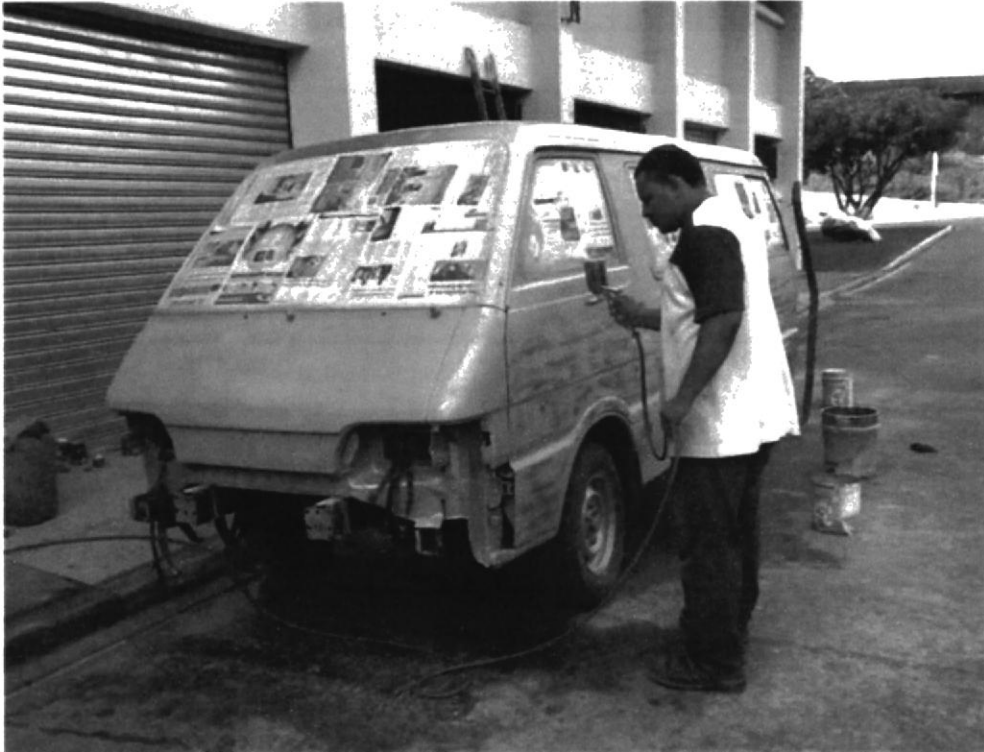
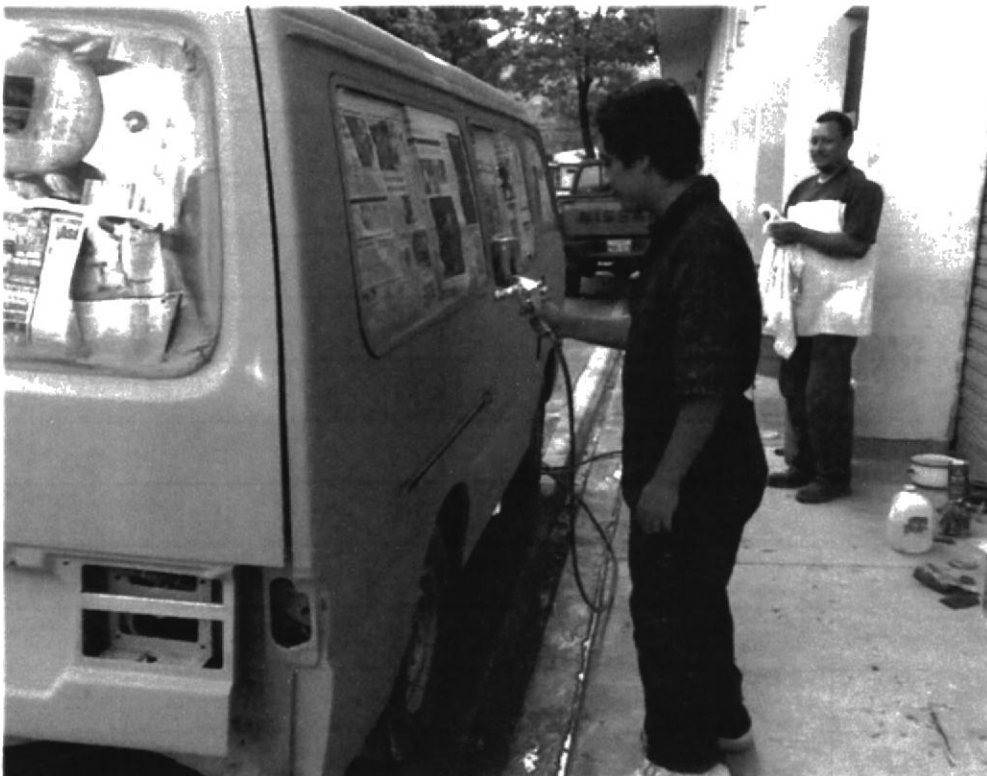
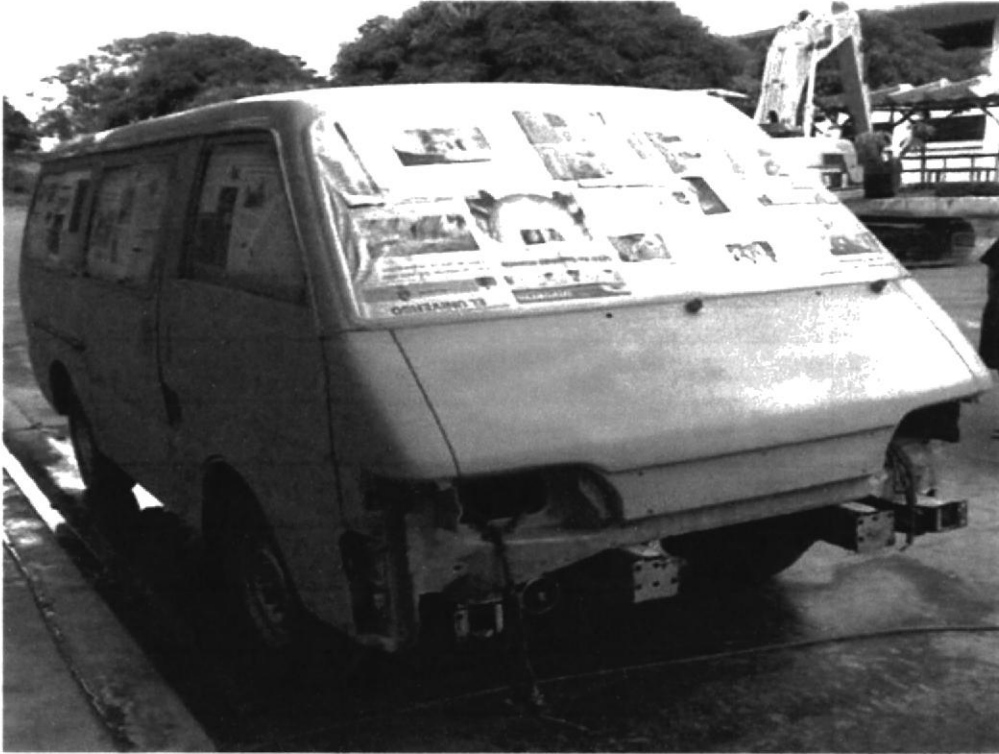
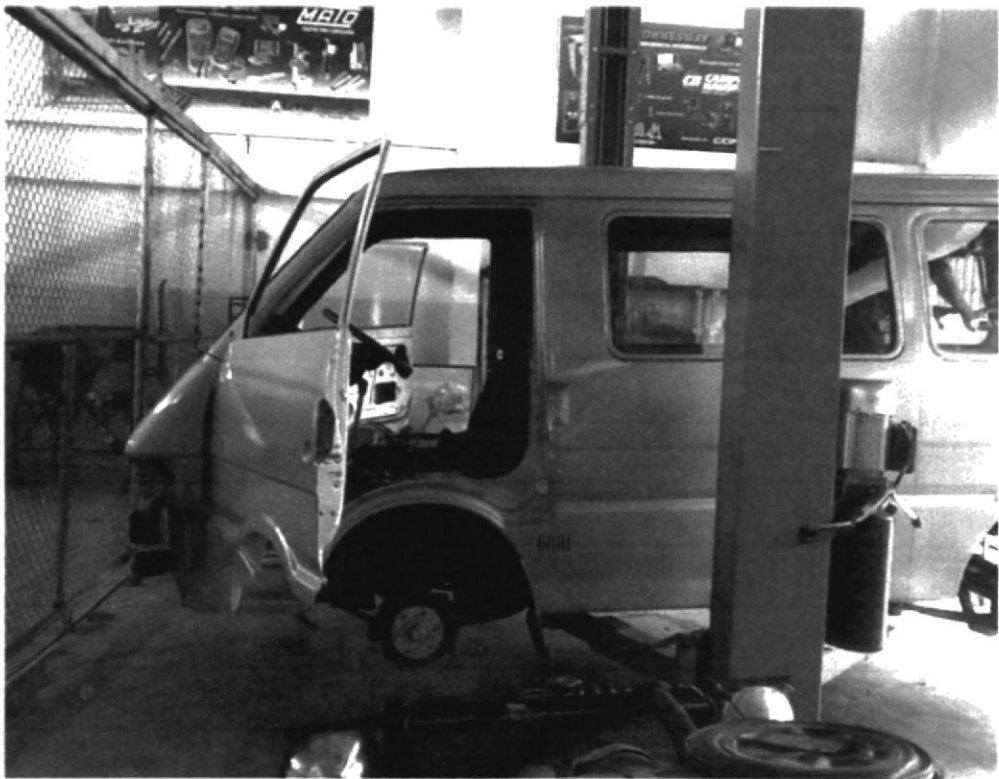
PROCESO DE PINTURA

Una vez hecho el análisis del estado de la pintura y seleccionado el tipo de pintura a utilizar, la primera decisión que tomamos fue el pelado de la pintura del automóvil, debido a que es recomendable que cuando existe pintura cuarteada por el sol, esta sea removida en su totalidad, ya que el no hacerlo, significa que cuando nuestra pintura seque por completo, será absorbida por las grietas y estas reaparecerán nuevamente, así también de esta manera pudimos constatar el estado de la lata del vehículo, la cual se encontraba sin problemas de óxido o como se suele decir podrida.

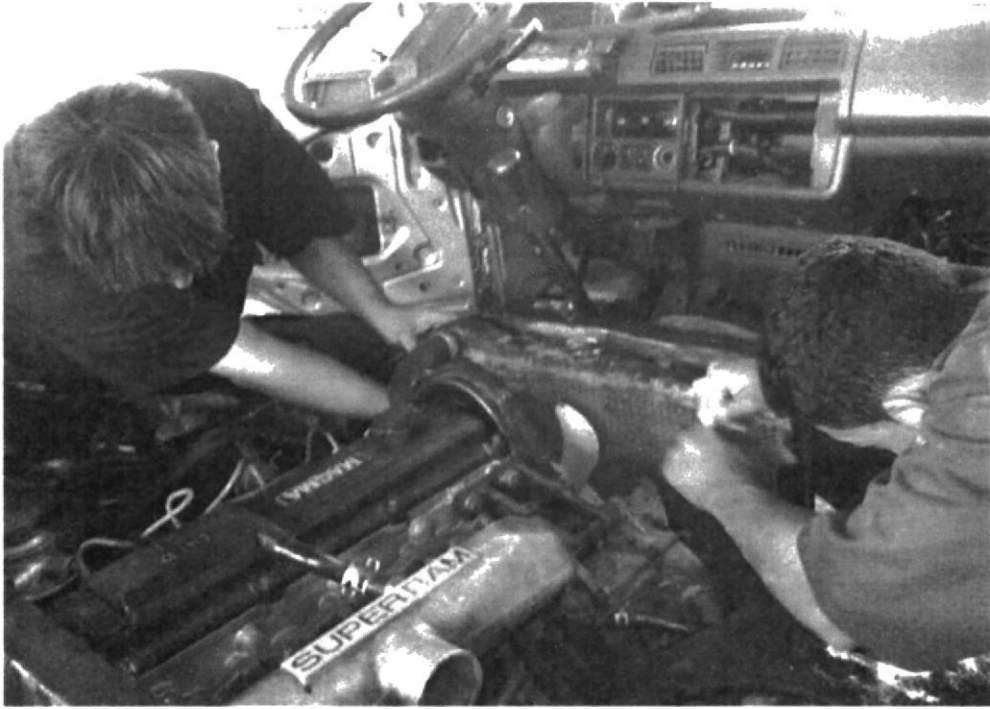
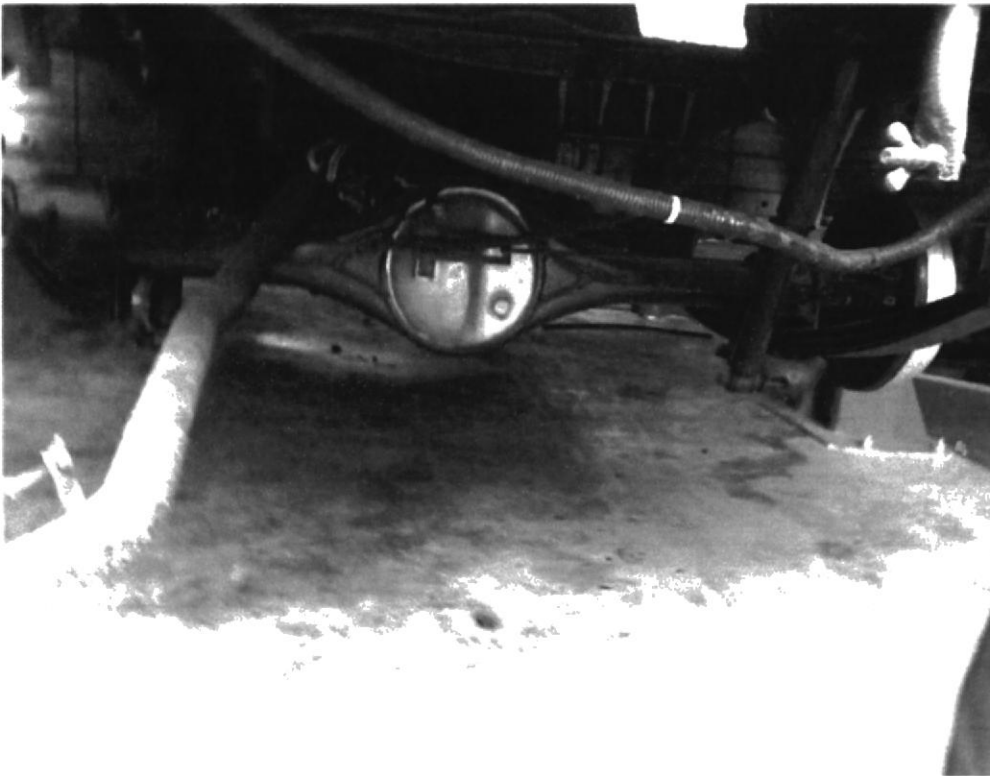
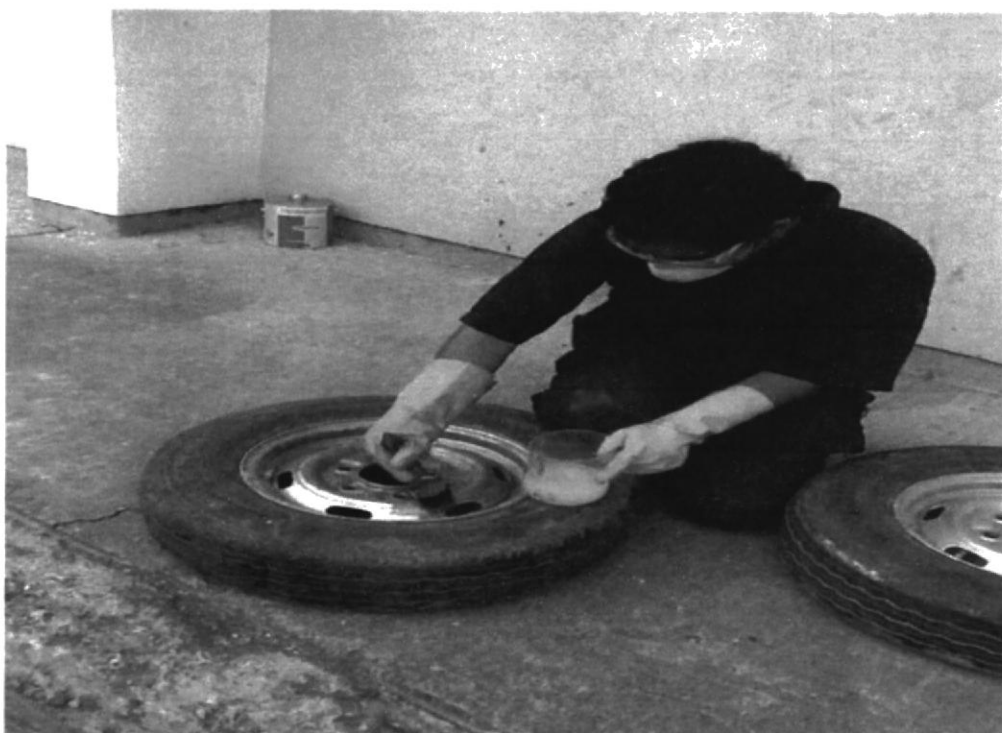
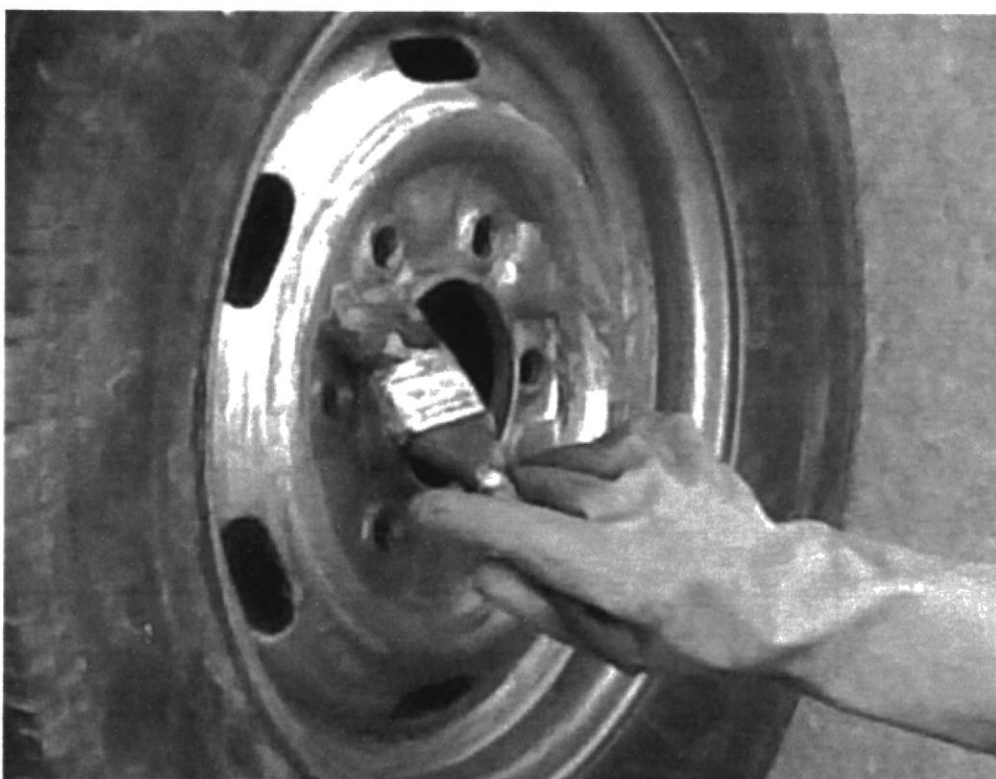
TRABAJOS EXTRA

Al encender el motor y verificar que las luces del tablero estén en correcto funcionamiento, nos dimos cuenta que la luz indicadora de presión de aceite no se apagaba, sin embargo la temperatura no subía, con estos datos identificamos el problema y llegamos a la conclusión de que el trompo de presión de aceite estaba fallando. Por lo que compramos uno nuevo y lo cambiamos.

Notamos que se fugaba aceite por la tapa – válvula, de modo que ajustamos los pernos, pero el problema continuaba llegando a la conclusión de que el empaque era el que estaba dañado, así que lo cambiamos y se solucionó el problema.

Hallamos que había fuga de agua y al buscar el origen del problema identificamos que la falla estaba en el radiador, por lo que desmontamos el radiador y lo llevamos a reparar.

Después de haber sido instalado el radiador reparado, nos percatamos que la fuga de agua seguía, por lo que llegamos a la conclusión que dicho radiador debe ser reemplazado.
