ESCUELA SUPERIOR POLITÉCNICA DEL LITORAL

Evaluación y Zonificación de Riesgos Geodinámicos en el Distrito
Minero Zaruma - Portovelo

TESIS DE GRADO

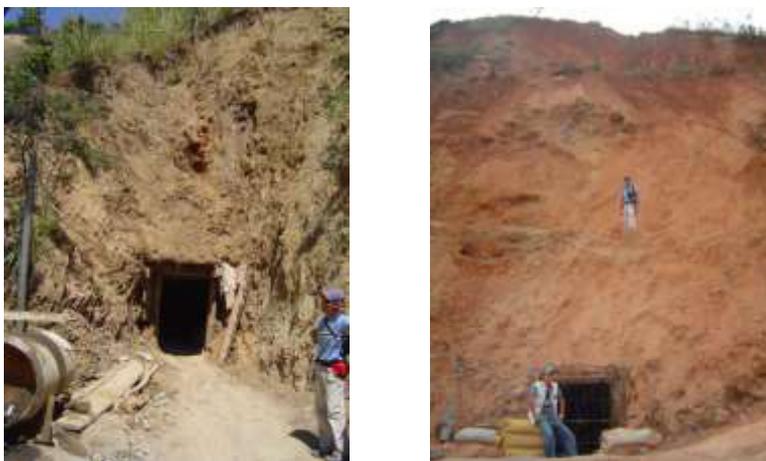
La potencia del suelo es variada y va desde los 3 a 12 m en diferentes sectores según las observaciones de campo. Muchos frentes han sido abiertos dentro de estos rangos de potencia,

mediante cortes transversales a la pendiente de la ladera. (Fig. 4.3). Las fortificaciones en muchos casos no son bien construidas y adecuadamente ubicadas, por lo que derrumbes dentro de las minas son muy frecuentes.

Fig. 4.3. Bocaminas. **Izq.** Sector Curipamba. **Der.** Sector El Castillo.

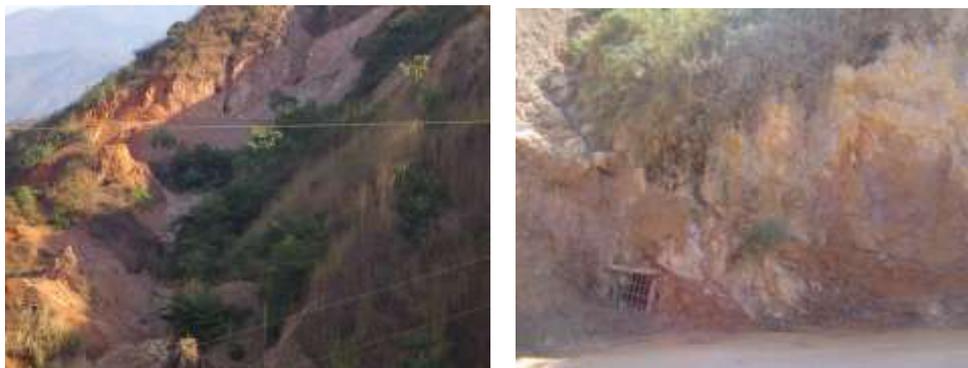
Fig. 4.6. Fotografías **Izq.** Bocamina sector Q. Matalanga. **Der.** Bocamina sector Cerro El Calvario.

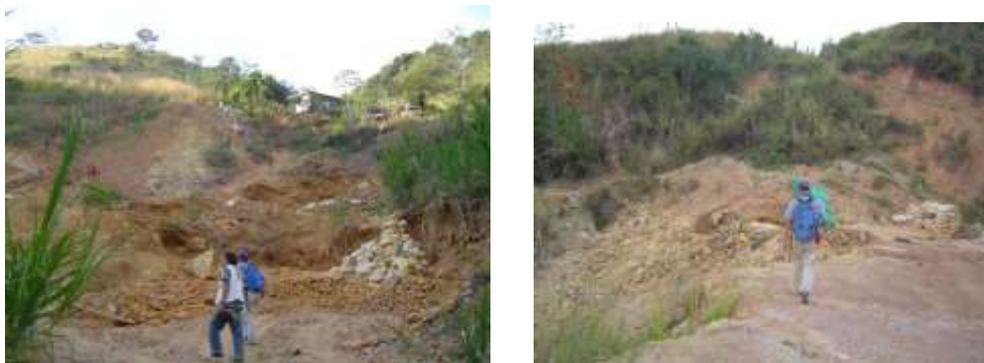
En las salidas de campo fueron contabilizadas 31 escombreras generadas por las bocaminas en Portovelo y 4 escombreras en Zaruma (Ver Apéndice 2 y 5). Cabe recalcar que en el caso de Portovelo, la mayoría de los botaderos son producidos por los mineros informales que se encuentran explotando el mineral en el valle de la quebrada Matalanga.

Fig. 4.7. Fotografías de material estéril y removido depositado junto a una pequeña quebrada.
