“INSTALACIÓN DE DOS SISTEMAS DE RX EN EL ÁREA DE IMAGEN DEL HOSPITAL CLINICA KENNEDY DE GUAYAQUIL”

EXAMEN DE GRADO (COMPLEXIVO)

JULIO CÉSAR MEJÍA CORONEL

AÑO: 2015

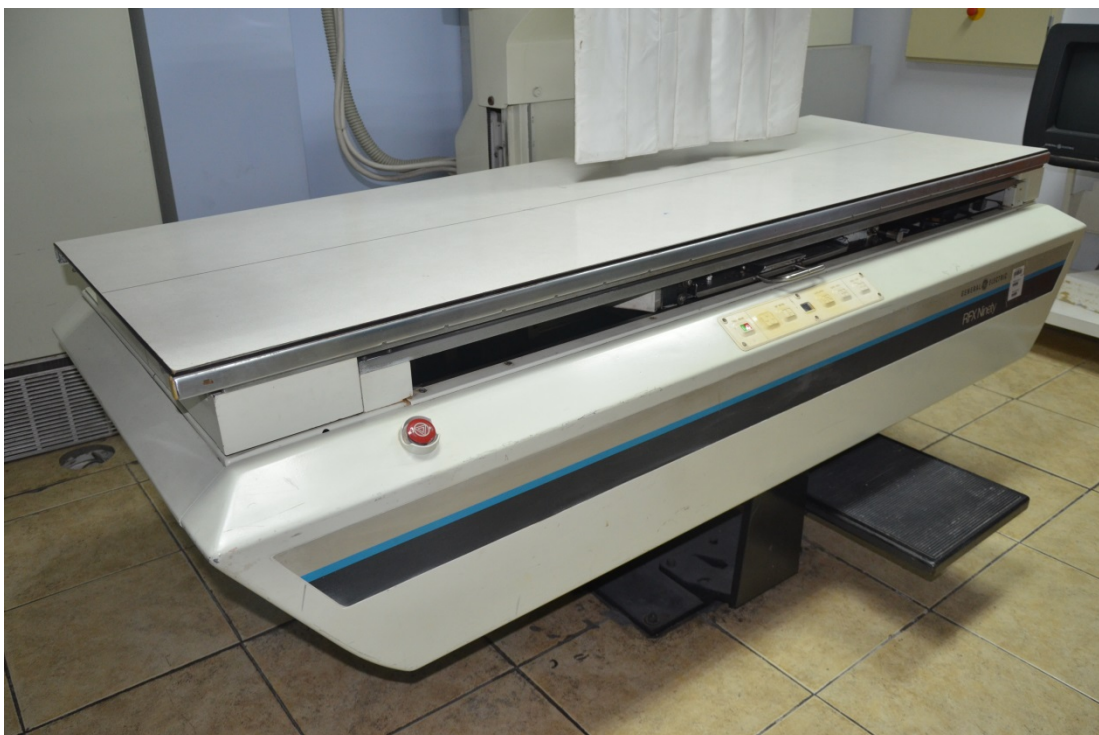
Figura 1.2: Mesa de examinación

La poca altura de la habitación daba dos problemas: la mesa tenía una longitud de 2.15 m y en las tomas de fosas nasales debe ser inclinada a 90 grados, adicionalmente la columna cervical estaba diseñada para funcionar en tumbados de más de 3.0 m. La mesa de examinación, con un peso individual de 300 kg, tenía que ser montada con el seriógrafo, el bucky y el tubo de fluroscopía, lo que agregaba un adicional de 150 kg más. Todo el conjunto estaba montado en un soporte en forma de T donde se aloja el motor que permite el balanceo.

El montaje de la mesa requería que su pie de soporte, figura 1.2 ,sea fijado al piso con 4 pernos de 0.025 x 0.3 m. Sin embargo lo máximo que se nos permitía perforar eran 0,1 m.

Consultando con especialistas en mecánica de suelo se decidió que la fijación de la mesa al piso debía hacerse distribuyendo el peso de la misma en una zona más amplia que la del pie de soporte que tenía. Para ello se diseñó una plancha metálica de 1.50 x 1.0 x 0.15 m que se soldó a la base de la mesa; esta tenía 35 perforaciones distribuidas irregularmente por la que se instalarían pernos de expansión de 0.10 x 0.01 m, ver Fig. 2.1

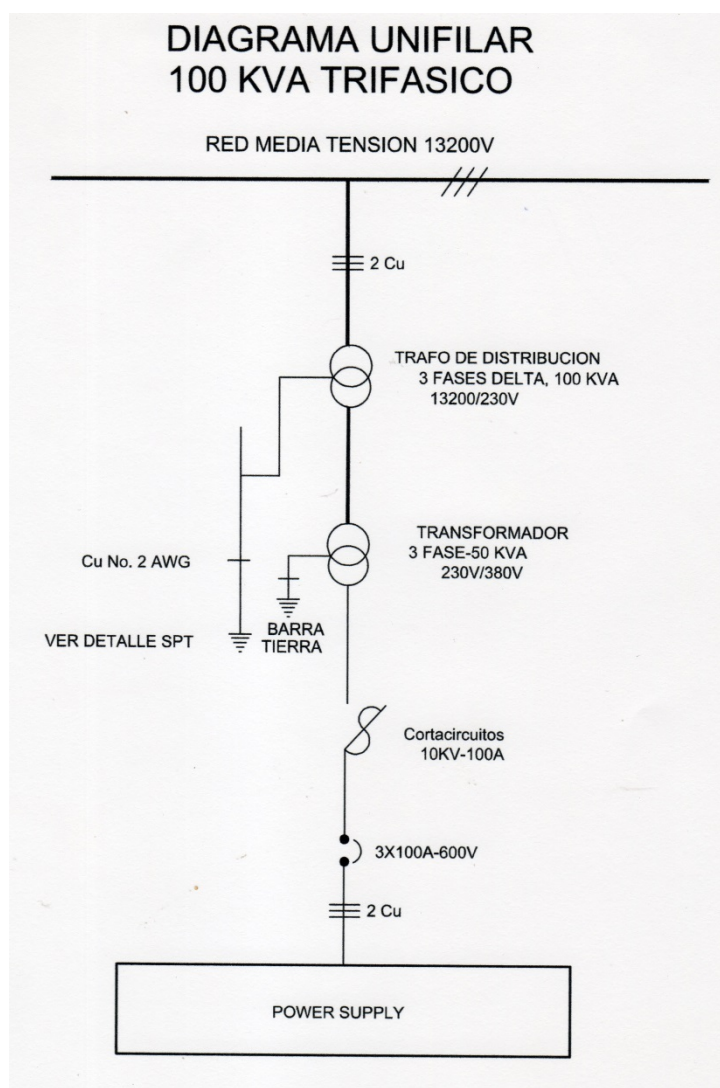
Figura 2.4: Diagrama unifilar de instalación

El cálculo de carga de la clínica no consideraba la instalación de todos los equipos del área de imagen por lo que estaba ya excedido. En ese momento se deseaba instalar simultáneamente los equipos de RX, un tomógrafo, un mamógrafo y un angiógrafo, lo que superaba en casi 20% la capacidad del transformador que alimentaba esa sección que era de 35 KVA, originando caídas de tensión e irregularidades en las líneas. Debe agregarse que la clínica solo podía suministrar un voltaje trifásico de 240 VAC, cuando los requerimientos del equipo eran de 380 VAC.

Para resolver el problema de la diferencia de voltaje, se instalaron tres transformadores elevadores en paralelo con cada fase de la delta que alimentaba a esa área. Se instaló un contactor con protección térmica de 100 A y un bloque de fusibles lentos de 100 A. El esquema de esta instalación puede verse en la Fig. 2.4.

Los componentes del sistema de protección llegaron con el equipo, esto es el “breaker” y la caja de fusibles, por lo que solamente se tuvo que calcular el calibre del cable para la acometida y se eligió un tamaño 2/0 AWG flexible con hilos de cobre, que teóricamente debía permitirnos manejar corrientes de hasta 150 A, sin que se produzca calentamiento cuando ocurran ligeras sobrecargas.

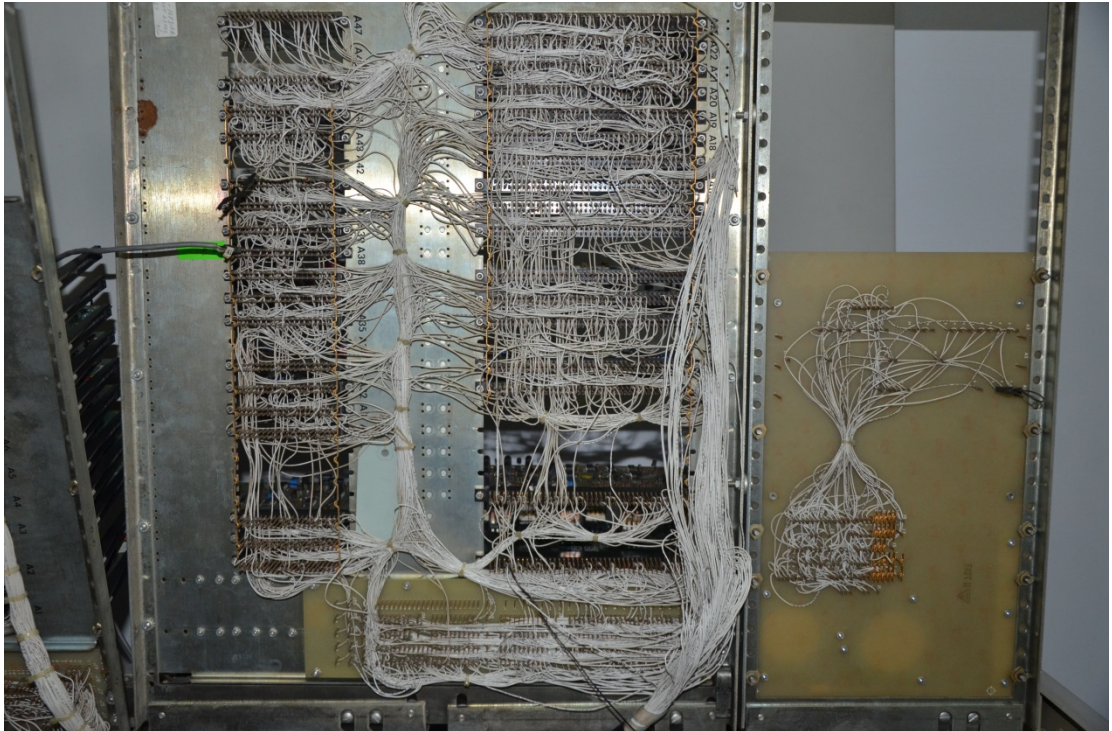
Figura 2.8: Parte posterior del módulo de transmisión

Electrónicamente hablando, el montaje de los módulos implicó la interconexión entre tarjetas electrónicas sin que hubiera un manual de montaje, ni un diagrama de bloques y menos un diagrama de conexiones. Los equipos habían sido almacenados por tres meses en una bodega húmeda y las tarjetas presentaban moho en los pines, había oxidación en los gabinetes y lo más increíble de todo, los cables de uno de los equipos habían sido cortados casi a ras en los conectores, ya que después de probarlo y en el afán de enviarlo con celeridad no se tomaron la molestia de desconectarlos sino que los recortaron.

Debido al medio ambiente húmedo, los equipos presentaban daños estructurales que debían ser corregidos para asegurar una operación prolongada, pues la afectación no se circunscribía a la parte metálica, sino a cables, tarjetas electrónicas, conectores y terminales, que pese a ser relativamente nuevos mostraban signos de oxidación en sus partes de cobre.

Todas las tarjetas electrónicas fueron limpiadas individualmente, cepillados sus terminales y los cables internos de conexión, ver Fig. 2.8, fueron resoldados. A los cables multipares se les cambió los terminales y se verificó

su integridad como conductores debido principalmente a las ineficientes condiciones de almacenamiento que tuvieron.
