# **ESCUELA SUPERIOR POLITÉCNICA DEL LITORAL**

Proyecto Tecnológico

Reconstrucción del Vehículo **TOYOTA STOUT 2200**, año 1989

Trabajos Mecánicos, Eléctricos, Chapistería y Pintura.

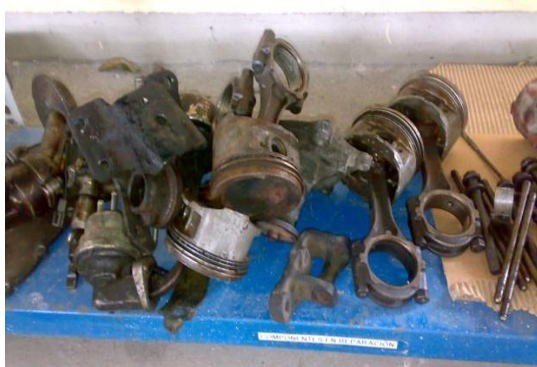
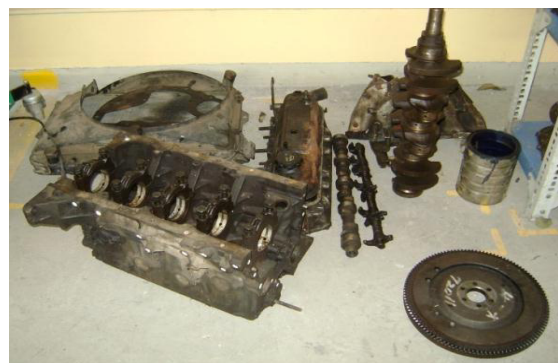
0-1. PARTES DEL MOTOR

El motor se encontró desarmado, incompleto y oxidado. El cigüeñal presentaba oxidaciones profundas por lo que tendrá que ser rectificado.

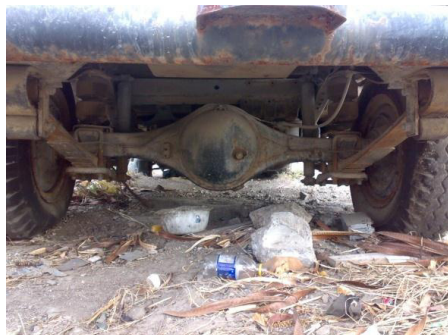
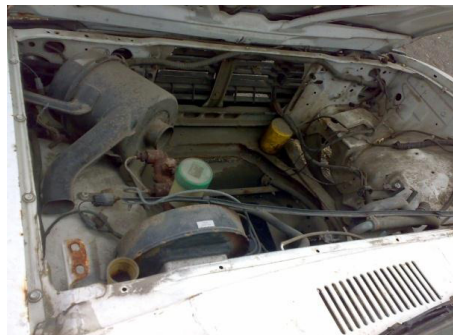
#### 0-4. DIFERENCIAL, SUSPENSIÓN TRASERA Y ESPACIO DEL MOTOR

El chasis no tenía corrosiones profundas. Las partes del sistema de suspensión como: amortiguadores, cauchos, serán sustituidos.

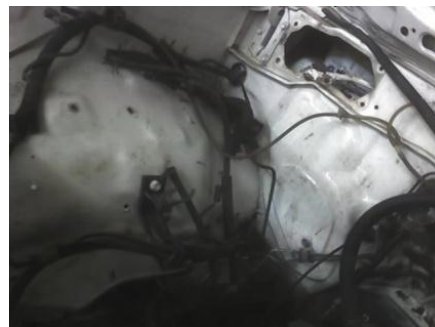
#### 0-5. CABLEADO ELÉCTRICO

El cableado de todo el sistema eléctrico presentó problemas en el momento de descifrar cuales son los cables de cada sistema.

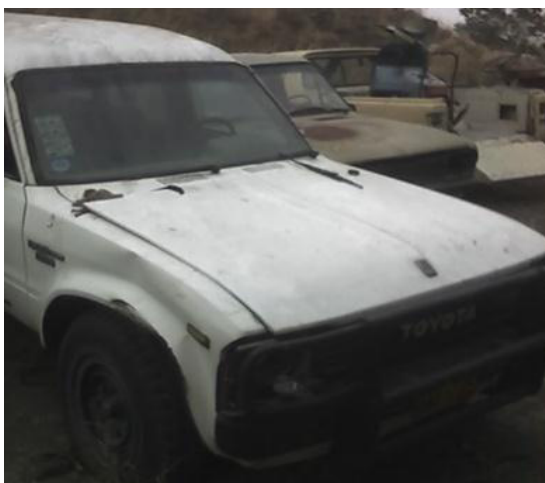
**0-6. GOLPE EN LA PARTE IZQUIERDA**

La carrocería tenía golpes profundos aunque no incide en el buen funcionamiento del vehículo, será reparado y pintado. Se completará las partes faltantes tales como: Vidrio de puerta derecha, manijas de puertas, retrovisores interior y laterales, cinturón de seguridad, se sustituirá todos los faros del vehículo y se dará mantenimiento a las partes que están en regular estado como: la mascarilla, tablero

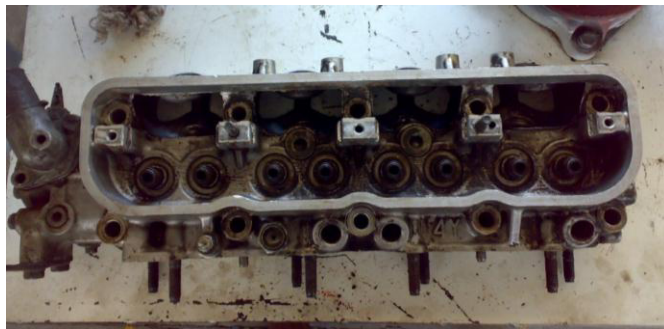
2-2. DESARMADO DEL MOTOR (CABEZOTE)

- Se utilizó un compresor de válvulas realizado por nosotros, apto para el desmontaje de las válvulas con facilidad.
- Colocamos el compresor de muelles de válvulas en la posición indicada.
- Presionamos la manija del compresor de muelles de válvulas y retiramos los seguros, muelles, válvulas.

- Ordenamos de acuerdo al número de cilindro correspondiente al momento de la extracción.

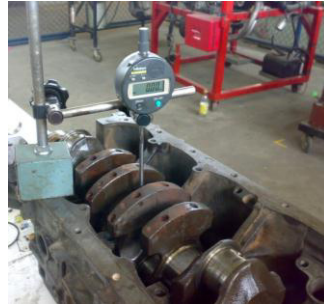
2-4. DEFLEXIÓN DEL CIGÜEÑAL

- Se apoyó el cigüeñal en dos cojinetes de bancada de los extremos.

- Se montó el reloj comparador con la base magnética en el tercer muñón dando vueltas al cigüeñal para observar si hay algún movimiento.
- Sus medidas fueron: 0 no tubo deflexión.

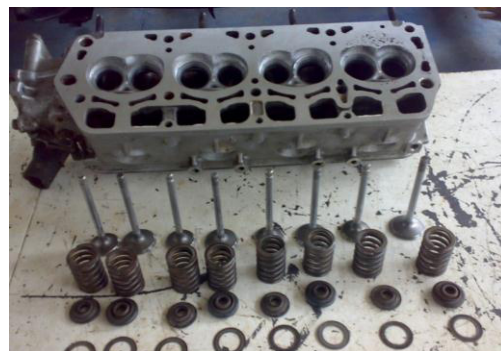
2-6. PARTES DEL CABEZOTE

La mayoría de los componentes del cabezote se encontraban en mal estado, llenos de corrosión por lo cual fue necesario cambiar lo siguiente:

**NOTA.** *El cabezote fue cepillado por presentar picaduras debido a la corrosión.*

- Se inspeccionó las nuevas válvulas de admisión y de escape.

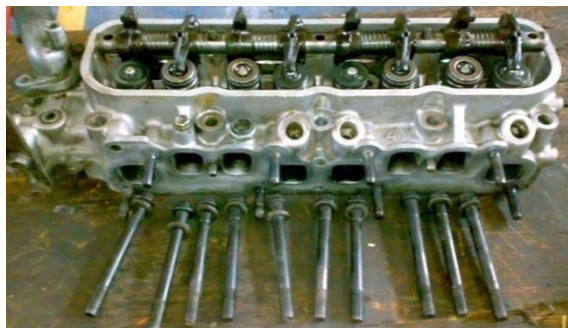
2-9. MONTAJE DE BALANCINES

- Se limpió la parte superior del block y se instaló el empaque teniendo en cuenta su dirección.
- Se procedió a ajustar los pernos de adentro hacia afuera en tres fases.
- Se cargó los taques hidráulicos y se los instaló.
- Posteriormente se montó las varillas de empuje, verificando que no estén dobladas ni que tengan ninguna avería.
- Colocamos los balancines, resortes en su eje respectivamente y ubicamos cada varilla de empuje en cada balancín.
- Procedimos a dar torque en los pernos que lo sujetan (25 Nm), para que ajuste las varillas y queden accionadas.

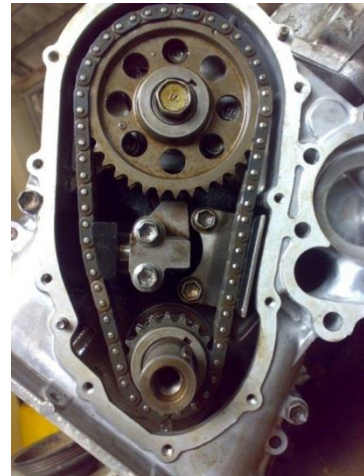
2-13. SINCRONIZACIÓN DEL MOTOR

Se hace lo mismo con el cabezote para lo cual se giró el árbol de levas hasta que las

válvulas de admisión y escape del cilindro número 1 estén cerradas es decir en compresión para lo cual se comprueba por medio de los balancines, estos no deben estar presionando a las válvulas. Ya sincronizando el cigüeñal con el árbol de levas se procedió a montar sus respectivos piñones.

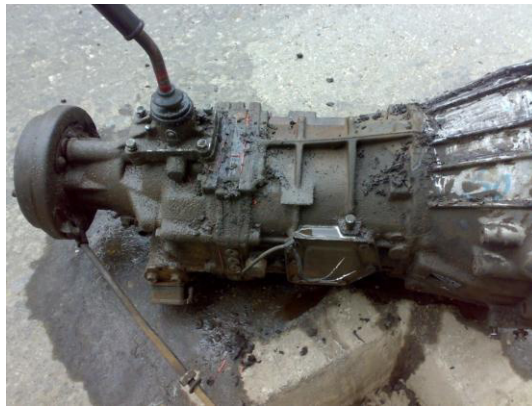
3-1 . LIMPIEZA DE CAJA DE CAMBIOS

La caja de cambios debido al largo tiempo que ha permanecido sin darle ningún mantenimiento ha ido acumulando grandes capas de grasa y suciedad, para su limpieza se utilizó espátulas, cepillo de alambres, desengrasantes y desoxidante.

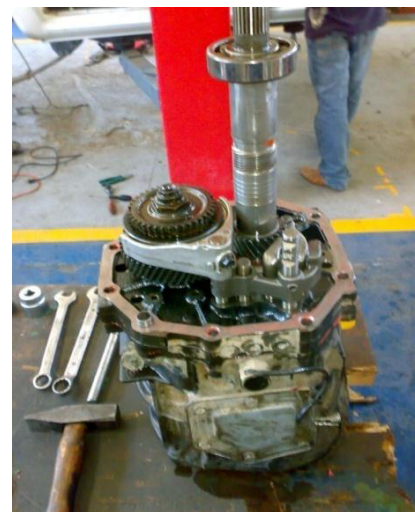
3-2 . INSPECCIÓN DE COMPONENTES

La inspección se la realizó primeramente comprobando que sincronicen todas las marchas correctamente para proseguir en el diagnóstico. La caja se encontraba en excelente estado, todas las marchas sincronizaban con suavidad, esto nos indicó que sus componentes se encontraban en buenas condiciones de operación, se la desarmo para hacerle una limpieza general.

Para esto se drenó el aceite que tenía, desmontamos la envoltura del embrague, retenedor frontal y la envoltura de extensión para realizar una limpieza general de sus piñones, ejes, sincronizadores.

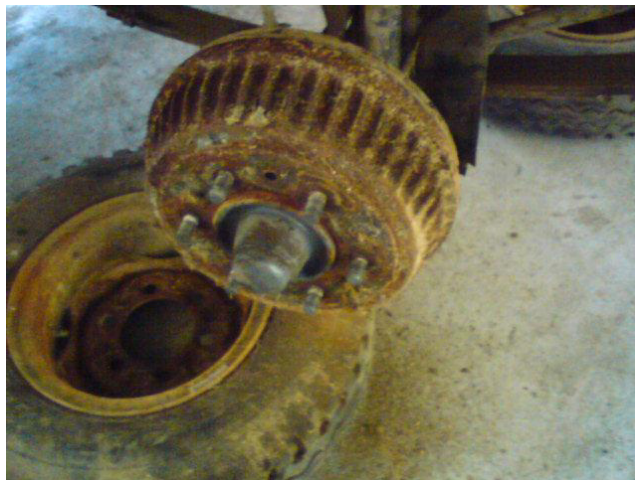
3-3. ÓXIDO EN LOS TAMBORES

A este sistema se le dio un mantenimiento completo.

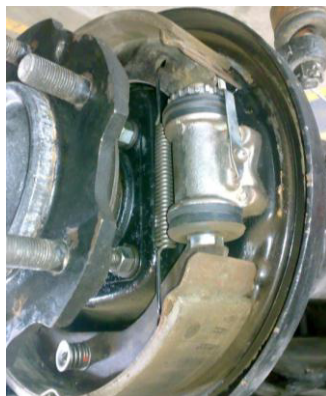
3-7 . MONTAJE DE COMPONENTES DE FRENOS

- **Cilindro principal:** Después de haber montado el servofreno se montó el cilindro nuevo el cual iba sujetado al servofreno por cuatro tornillos.
- **Cañerías de freno:** Se montó las cañerías cuidadosamente para no torcerlas ni romperlas y sujetadas con abrazaderas a la carrocería.
- **Cilindro Secundario, Zapatas y Tambor:** Se instaló el kit de reparación (zapatillas) de los cilindros secundarios para ser montados en cada zapata y se ensambló las cañerías, luego se instaló las zapatas con sus clavos de anclaje, resortes y tambor, este proceso se repitió para las cuatro ruedas.

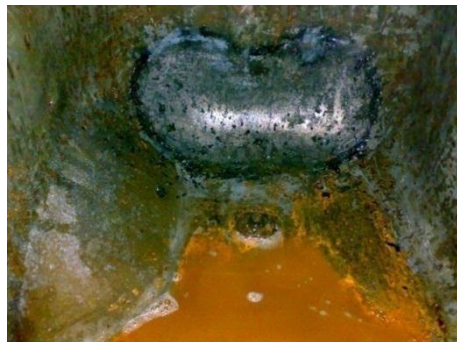
3-8 Parte interna del tanque de combustible

El interior del tanque se encontraba totalmente corroído y por esta razón se procedió a cortar parte del tanque.

- **Tanque de combustible:** Se procedió a montarlo y a conectar las cañerías de entrada y salida de combustible así como el ducto de llenado, también se conectó el cable del indicador del nivel de combustible.

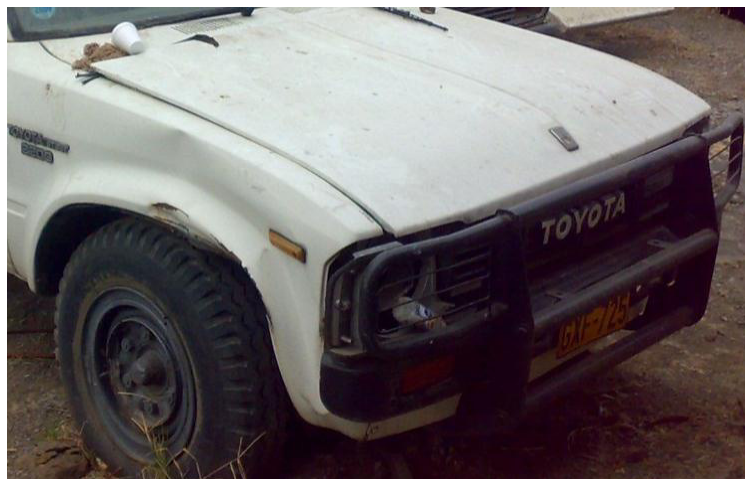
5-1 PARTE CHOCADA DEL AUTOMÓVIL

El estado de la carrocería era pésimo, tenía corrosiones por todas partes, la parte delantera derecha de la carrocería estaba chocada y el capot torcido.

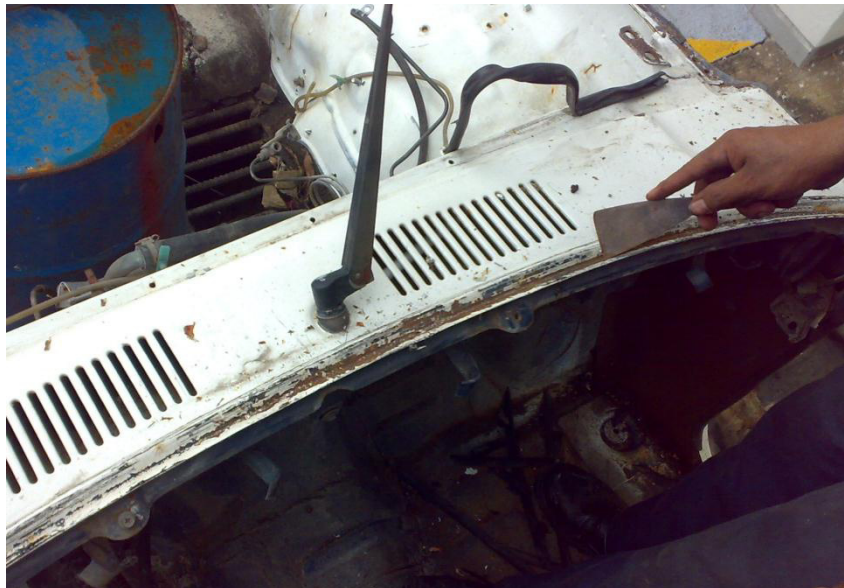
5-3 LIMPIEZA DE PARTES CORROÍDAS

- Se procedió a darle una limpieza general con agua y desengrasante para quitar todas las impurezas de aceites y grasas.
- Se detectó las partes corroídas en toda la carrocería, para proceder a recortarlas y sustituirlas por planchas nuevas y en las partes que tenía oxido se procedió a remover la pintura y el enmasillado hasta llegar al metal.

- Parte inferior de la puerta derecha.
- Parte inferior de la puerta posterior.
- Filo del soporte del parabrisas.

Para recortar las partes corroídas primero se señaló la parte a recortar con una tiza y con la ayuda de una amoladora se procedió a recortar.

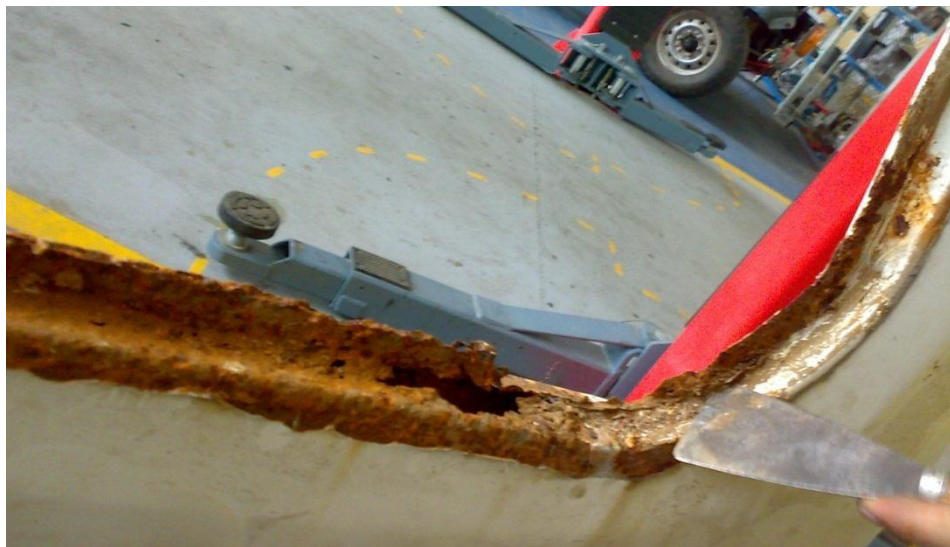
5-6 VENTANA POSTERIOR DETERIORADA

- Filo de las ventanas posteriores

- Después de haber recortado las partes dañadas, se procedió a recortar pedazos de plancha.

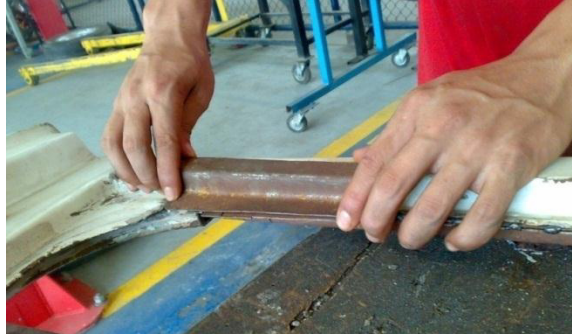
5-7 RECONSTRUCCIÓN DE PARTES

- Posterior a esto se procedió a realizar los dobleces correspondientes y darles la forma para después soldarlos.

- Para soldar estas partes se utilizó soldadora eléctrica y electrodos #6011, también se utilizó martillos para moldear al momento de soldar.

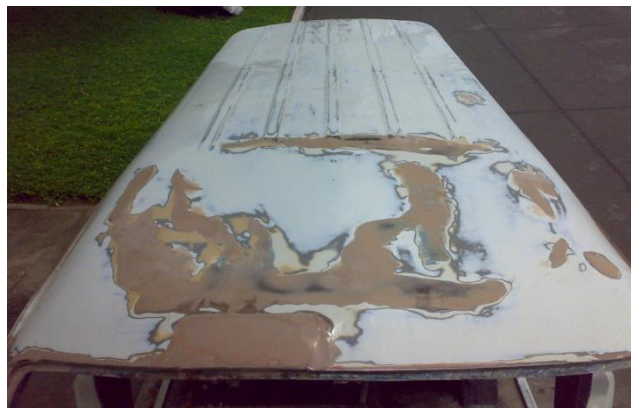
5-8 MASILLADO DE PARTE SUPERIOR DE LA CAMIONETA

- Para masillar se necesita limpiar el óxido de las partes a trabajarse, para esto se utilizó lijas de hierro # 36 y 80.

- Para el masillado de la carrocería se utilizó macilla para uso automotriz y espátulas plásticas.

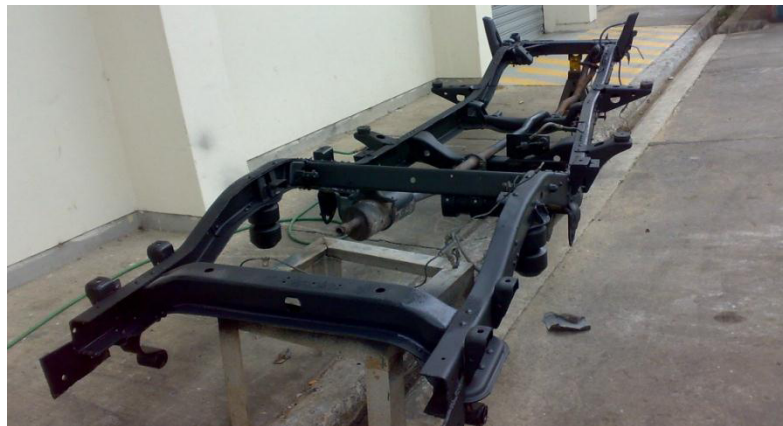
5-9 CHASIS PINTADO

El chasis fue desmontado por completo, este se encontraba con una capa de lodo, se procedió a limpiarlo y lijar las partes corroídas.

A continuación se procedió a aplicarle una capa de pintura anticorrosiva.

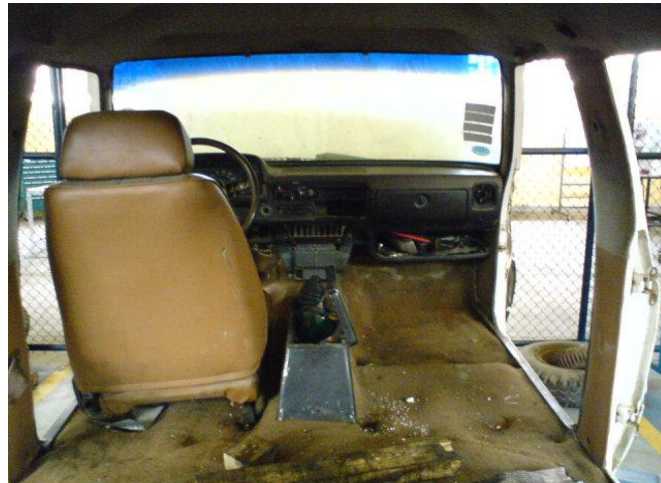
5-11 TAPIZADO ANTIGUO

Este vehículo tenía un tapizado muy deteriorado debido al tiempo que permaneció sin ningún cuidado por lo que se decidió cambiarlo.
