“ANÁLISIS DE RETROREFLECTIVIDAD DE LAS SEÑALES VERTICALES Y HORIZONTALES DE UN MUESTREO DE LA RED VIAL ESTATAL, A CARGO DE LA DIRECCIÓN PROVINCIAL DE LOS RÍOS”

TESIS DE GRADO

INGENIERO CIVIL

GUAYAQUIL – ECUADOR
2015

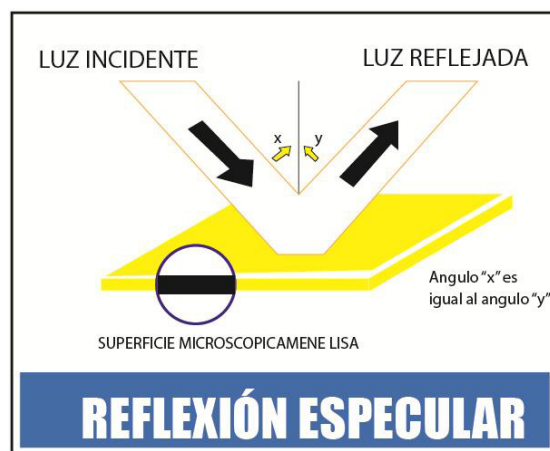
Figura 3.1. Reflexion Especular. Adaptado de (Frédéric Boily, 2014).

Este fenómeno ocurre cuando la superficie es microscópicamente lisa, por lo que la luz emitida por la fuente se refleja de manera opuesta con igual ángulo que el de la luz emitida por la fuente. La figura 3.1 ilustra este fenómeno.

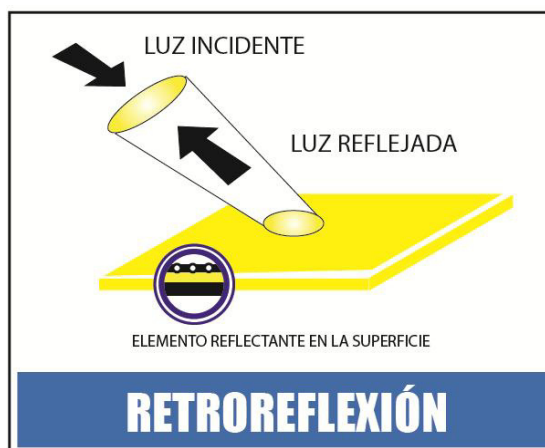
Figura 3.3. Retroreflexión. Adaptado de (Frédéric Boily, 2014).

Este fenómeno ocurre cuando la superficie contiene elementos reflectantes que redirecciona la luz emitida por la fuente hacia la vista del conductor. La figura 3.3 ilustra este fenómeno.

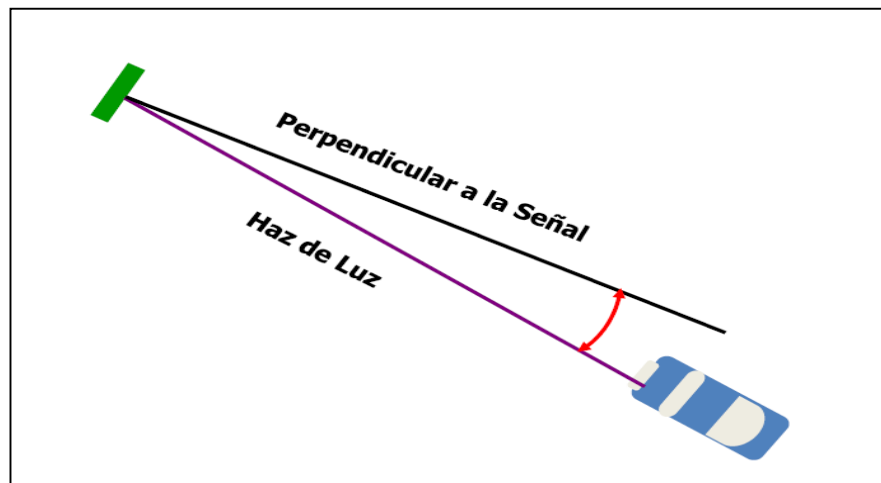
Figura 3.9. Ángulo de entrada. Fuente (Barreno, 2014)

Angulo de entrada: físicamente es el ángulo formado por la línea de proyección de luz hacia la superficie de la señal y la perpendicular trazada entre la pantalla de la señal. Según lo indicado en la Norma ASTM 4956, Su valor es de -4 y 30 grados, medidos siempre en relación con el ángulo de observación. Lo que permite establecer niveles de retroreflexión asociados a distintos tipo de casos. Este factor es de suma importancia debido a que si el ángulo de observación aumenta, la retroreflectividad de la señal disminuye drásticamente(MOPC, 2010).

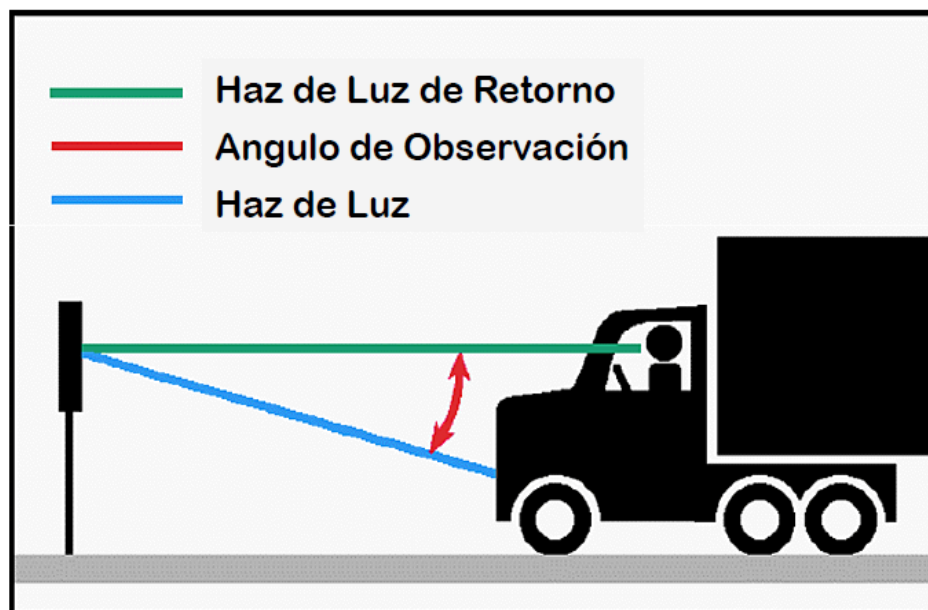
Figura 3.10.Ángulo de Observación. Fuente:(Barreno, 2014)

Ángulo de observación: Se forma por la luz dirigida a la señal y el rayo retroreflejado a los ojos del conductor. Ver figura. **Las láminas retroreflectivas devuelven la luz de forma de cono muy pequeño, presentando una visibilidad muy menor a medida que aumenta el ángulo de observación.**(MOPC, 2010) Esto indica que a medida que aumente la distancia vertical entre los focos del vehículo y los ojos del conductor, la visibilidad de la señal será menos efectiva. Para medir valores de retroreflexión según la Norma ASTM D4956 Se fija en 0.2 y 0.5 grados. Los cuales están sujetos al ángulo de entrada.

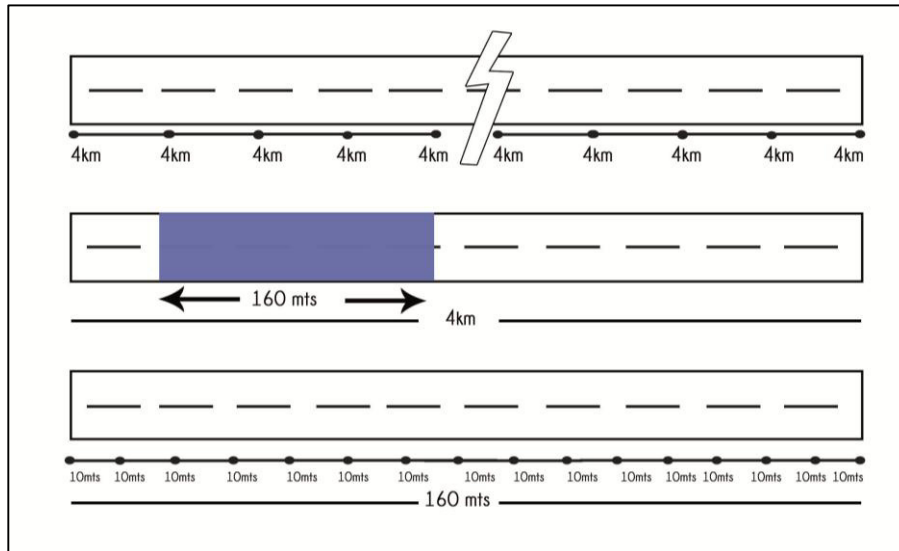
Figura 3.12. Método de muestreo de la Norma ASTM 7585 para señales horizontales

La norma ASTM 7585 describe el criterio de toma de muestra para la determinación de retroreflectividad en las marcas de pavimento de diferentes tipos de longitudes, en base a esto, se considera asociar la longitud de 16 kilómetros para obtener un muestreo a nivel de red. Dado que en la subsección 6.4.3.2 hace referencia que, para una demarcación de 16km., se toma tres secciones de evaluación ubicadas al azar, por tanto se considera que las secciones de evaluación pueden estar separadas cada cinco kilómetros, cumpliendo así esta recomendación. Por otra parte en la sección 6.3.5 menciona que, la sección de evaluación debe tener un tamaño de muestra mínimo de 16 mediciones como se describe en el anexo 1 de dicha norma, donde se obtiene la recomendación que la sección de evaluación debe ser de al menos 125 metros; esto sería que la medición debe hacerse aproximadamente cada 8metros a lo largo de la línea pero por facilidad estas mediciones se tomarán cada 10metros. (ASTM 7585, 2010)

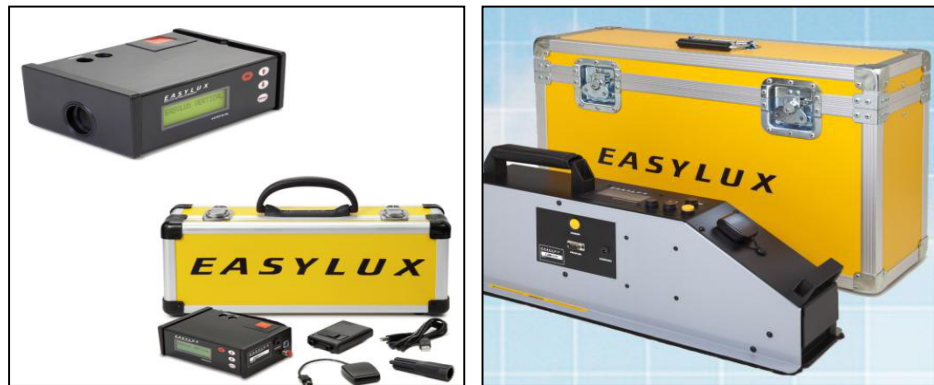
Figura 4.1. Retroreflectómetro manual Vertical y Horizontal. Fuente: (MTO, 2014)

Debido a que las señales deben de cumplir con requisitos de contraste y retrorefletividad, existen equipos conocidos como retroreflectómetros manuales que miden estos parámetros en las señalizaciones horizontales y verticales. Estos equipos simulan la interacción de los focos del vehículo, el sistema retroreflectivo y los ojos del conductor. Se trabajó con la marca del equipo Easylux en las señales verticales y horizontales (ver figura 4.1) las cuales cuantifica el fenómeno de retroreflexión en las señales.

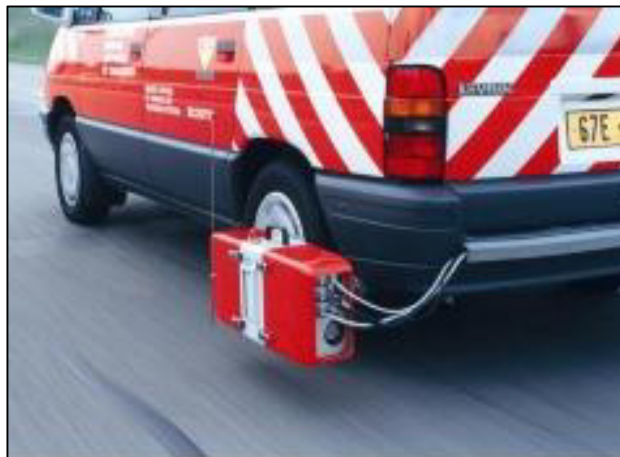
Figura 4.2. Retroreflectómetro móvil (Vectra Francia, 2015)

El ministerio de Quebec – Canadá, cuenta con un retroreflectómetro móvil, el cual además de guardar las mediciones, transfiere la base de datos para un sistema de gestión de activos de la demarcación. Es una manera fácil, sofisticada y organizada para ver visualmente un mapeo de la retroreflexión en las vías.

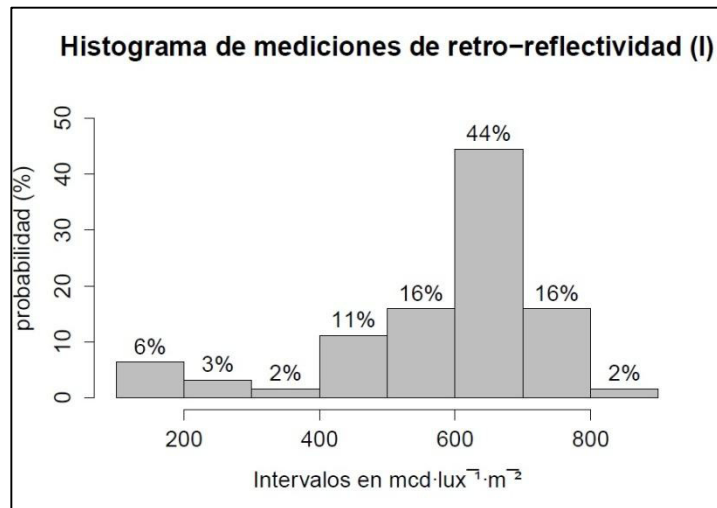
Figura 5.5. Distribución de valores medidos por intervalos de la línea central del tramo E25 – Baba.

mínimo para las marcas de material termoplástica de color blanco. Tan solo el 9% de los valores medidos están por debajo del coeficiente mínimo.

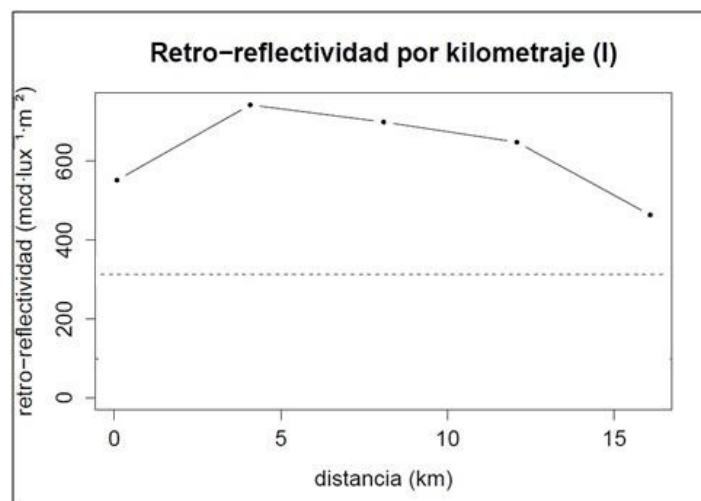
Figura 5.6. Valores de retroreflectividad de la línea izquierda del tramo E25 – Baba.

Los valores de retroreflectividad medida por estaciones se mantuvieron por encima de las especificaciones, a lo largo del tramo (véase figura 5.6).

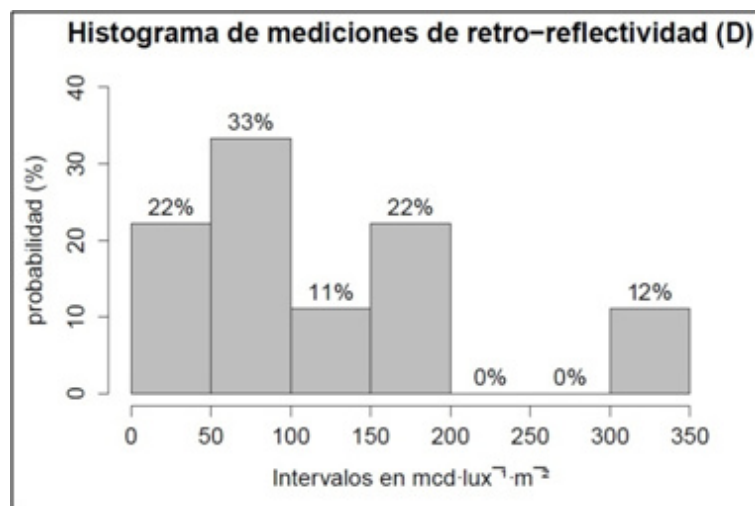
Figura 5.7. Distribución de valores de medición por intervalos de la línea derecha del tramo Baba – Tres Marías.

Visualmente, se aprecia que la marca de pintura del tramo Baba – Tres Marías está totalmente desgastada, su aplicación fue hace tres años. Las mediciones fueron tomadas en Enero de 2015. Se realizaron 9 mediciones por cada línea, obteniendo un total de 27 puntos medidos. Con respecto a estas mediciones la figura 5.7 muestra la distribución de los valores de medición por intervalo de la línea color blanco derecho donde el 55% de los valores medidos están por debajo del valor mínimo de una retroreflectividad adecuada ($100 \text{ mcd} \cdot \text{lux}^{-1} \cdot \text{m}^{-2}$), Mientras que en la figura 5.8 se aprecia que en las estaciones la retroreflectividad promedio no mantiene una postura determinante para definir si a lo largo del tramo la retroreflectividad está por encima de la especificación.

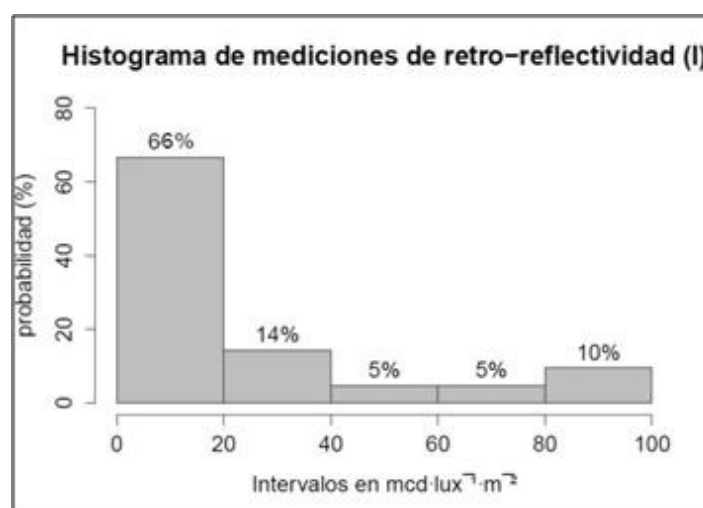
Figura 5.15. Distribución de valores de medición por intervalos de la línea izquierda del tramo Babahoyo – Montalvo.

Con respecto a la línea color blanco izquierda de la vía. La figura 5.15 muestra la distribución de los valores de medición por intervalo donde se puede apreciar que el 100% de las mediciones están por debajo de 100 $mcd \cdot lux^{-1} \cdot m^{-2}$, el valor mínimo de la retroreflectividad adecuada.

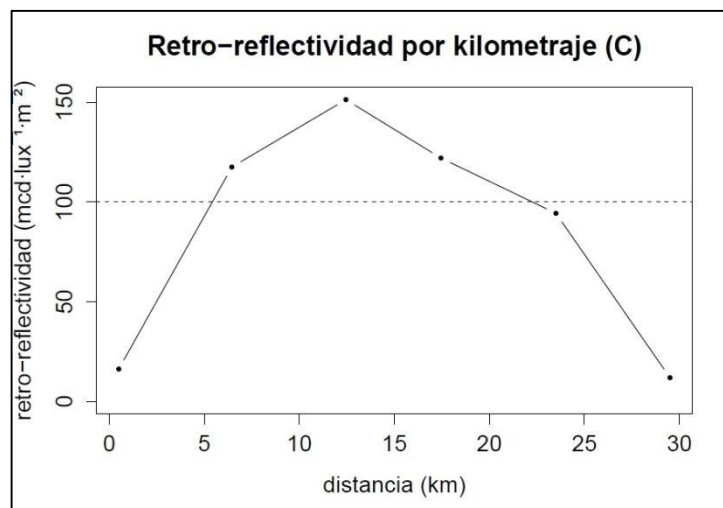
Figura 5.18. Valores de retro-reflectividad por km de la línea central del tramo Babahoyo – Montalvo.

Los valores de retroreflectividad media por estación no se mantuvo totalmente por encima de las especificaciones, en todo el trayecto de la vía (véase figura 5.18).
