**ESCUELA SUPERIOR PÓLITECNICA DEL LITORAL**

**“Recopilación de Información Base para el Mapa  
Geoambiental del Área Urbana del Gran Guayaquil y Mapas  
en formato SIG”**

**TÓPICO DE GRADUACIÓN**

**INGENIERO EN GEOLOGÍA**

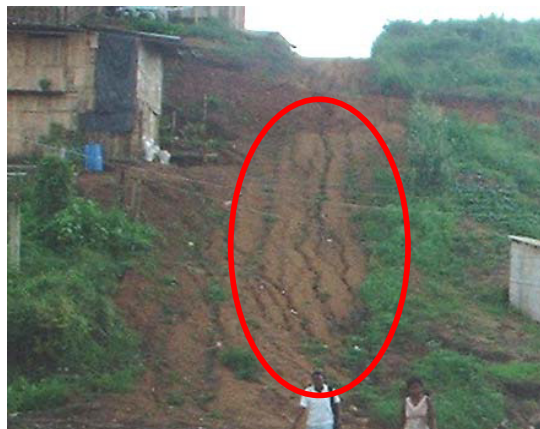
*Foto 1.1 Sector Balerio Estacio – 614160/9766242, PSAD 56, presencia de cárcavas en el acceso peatonal.*

Estos flujos de agua pueden producir incisiones en el suelo; las cuales, con el tiempo, podrían producir surcos; y estos, eventualmente, evolucionan en cárcavas (Ver Foto 1.1).

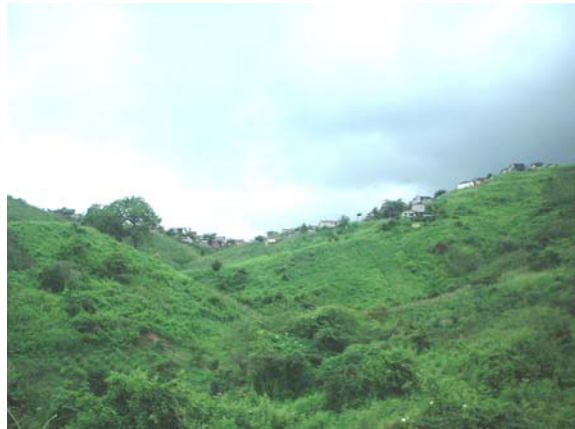
**Foto 1.2** Tomada desde las coordenadas UTM 614160 / 9766242, PSAD 56. Nuevo asentamiento, s/n. Se aprecia que en la parte alta derecha hay asentamiento y que la cobertura vegetal fue removida.

Si dicha cobertura vegetal es retirada, como sucede en las zonas de invasión, dichos terrenos quedan propensos a la erosión (Ver Foto 1.2)

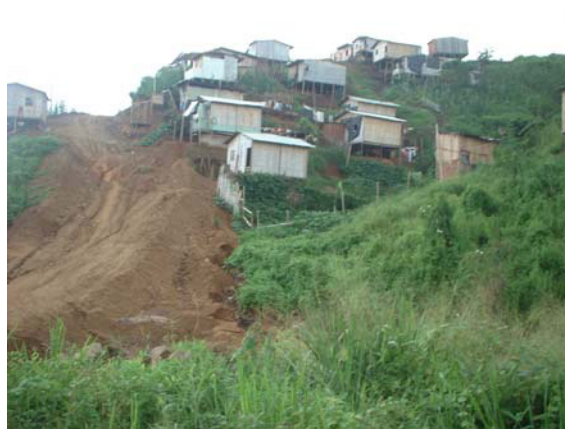
**Foto 1.3** *Balerio Estacio, construcciones levantadas en sectores con talud > 30%, no recomendables para ser habitadas.*

La influencia del terreno en la intensidad erosiva se acentúa principalmente por la inclinación y largo de rampa (largo de ladera). Estos factores interfieren directamente en la velocidad de los torrentes (Ver Foto 1.3).

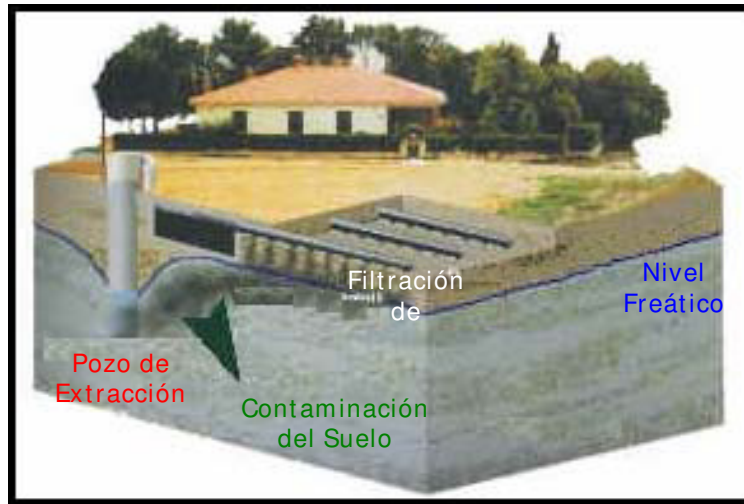
**Figura 1.4** Gráfico general de contaminación de un pozo de extracción de aguas subterráneas por efecto de una fosa séptica, <http://www.miliarium.com>.

El contaminante alcanza la zona saturada sin haber atravesado otro medio físico. (Ver Figura 1.4)

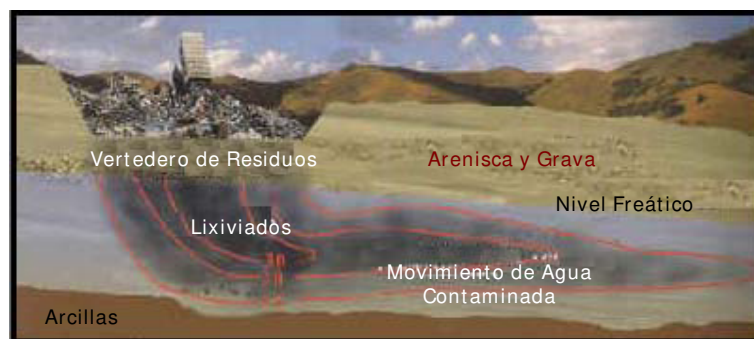
**Figura 1.5** Gráfico general de penacho contaminante en un vertedero con fugas de lixiviado. Isocontenidos de amonio ( $\text{NH}_4^+$ ) en mg/l, <http://www.miliarium.com>

El contaminante alcanza la zona saturada tras haber circulado por la zona no saturada. (Ver Figura 1.5)

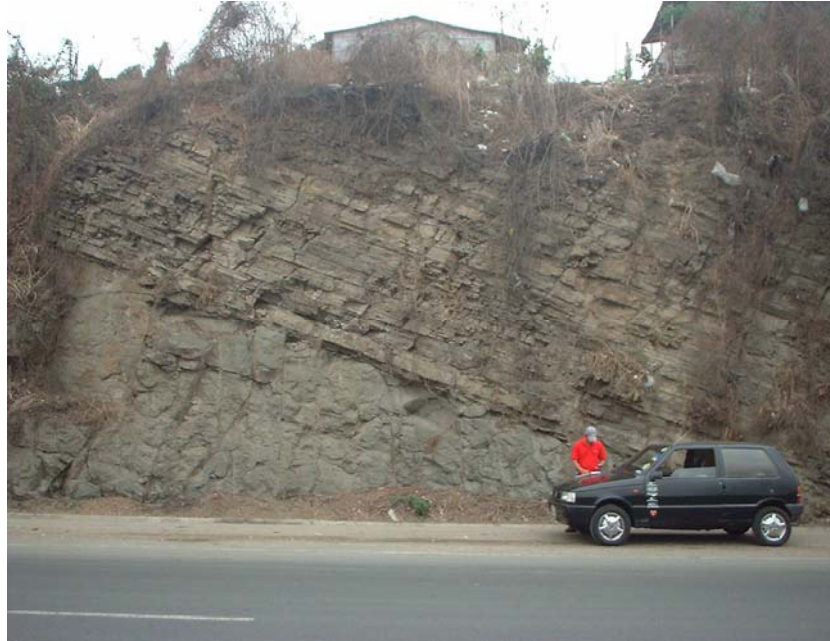
**Foto 2.1.** *Vía Perimetral, areniscas de grano fino a medio con lutitas silíceas estratificadas de la formación Cayo*

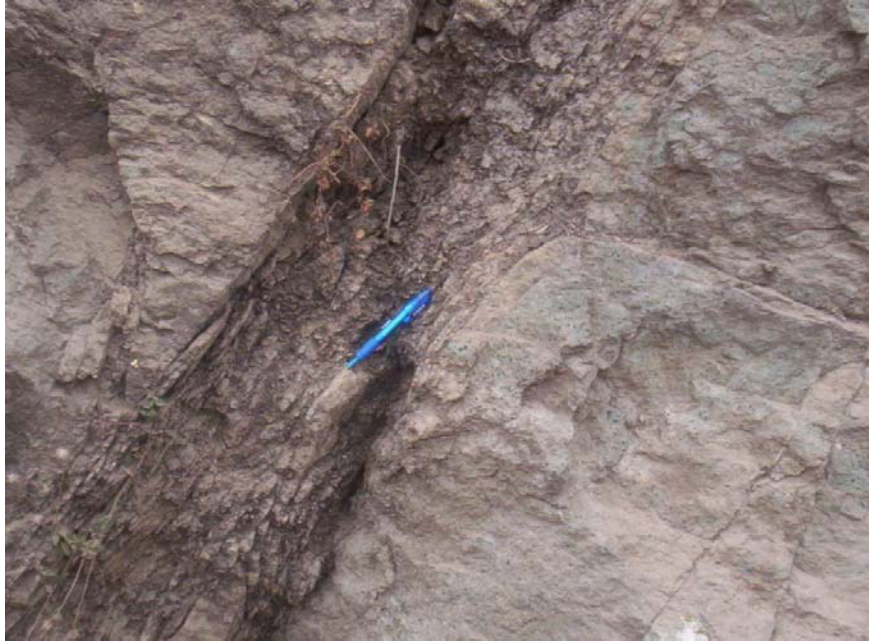
**Foto 2.2.** *Lutitas silíceas centrimétricas intercaladas en bloques métricos del mismo material, presentes en la vía Perimetral.*

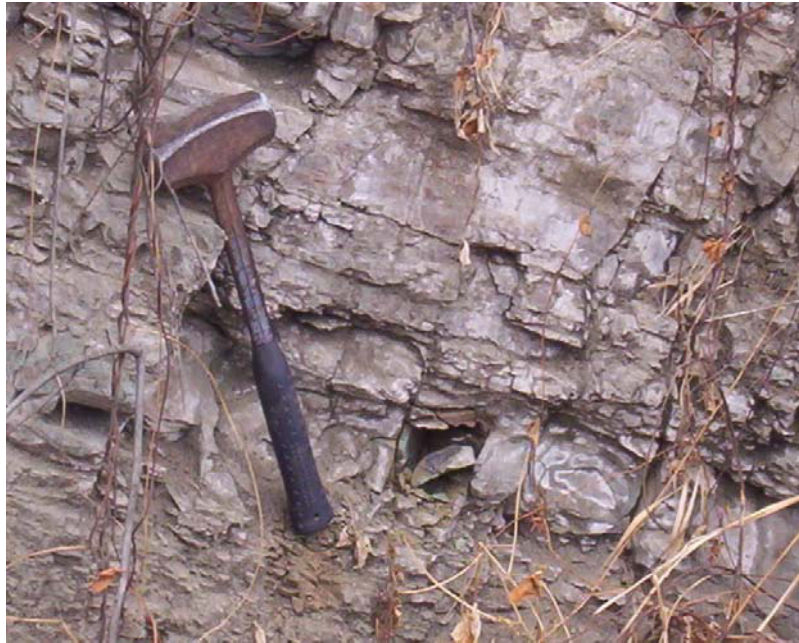
**Foto 2.3** Paquete de lutitas meteorizadas de la formación Cayo aflorantes en el levantamiento columnar, vía Perimetral

Describiendo la columna litológica de la base hacia el tope, se observa un estrato de 3.10 m. de lutita silícea de color verde, seguida de arenisca con intercalaciones decimétricas de lutitas muy fracturada y lutita tobácea de color café; seguidamente se observa un estrato de 8.10 m. de arenisca de grano medio color café con diaclasamiento de 2m.; luego ocurren estratos métricos de lutita con intercalaciones decimétricas de arenisca de grano medio de color café, todo este detalle aparece en la Fig.2.2 Columna Litológica, la misma que muestra la secuencia en la que se han sedimentado las rocas de la formación Cayo, esta columna termina en las coordenadas N 9764390/E 617345.

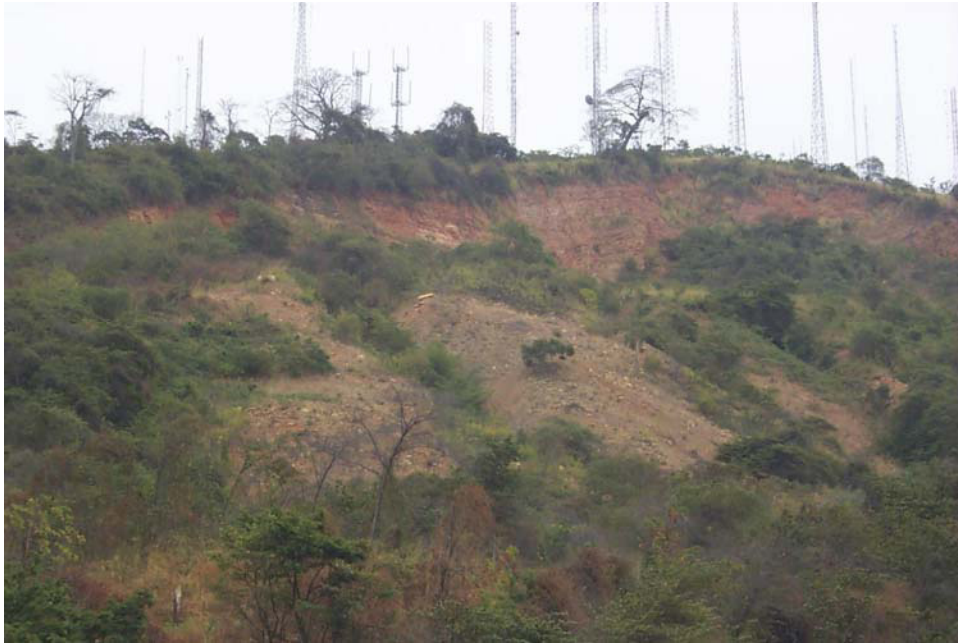
**Foto 2.4.** Cerro Azul. Deslizamiento de material coluvial: lutitas y limonitas de la formación Guayaquil, fuertemente meteorizadas.

Es importante destacar que la unidad superior (formación Guayaquil), ha sufrido una fuerte meteorización caracterizada por el color rojizo y la fuerte fragmentación del material, constituyéndose así en la fuente de los depósitos coluviales que descargan puntualmente al pie del cerro y han sido la causa por sobresaturación del deslizamiento de considerables proporciones ocurrido en el año 1998 (Foto 2.4).

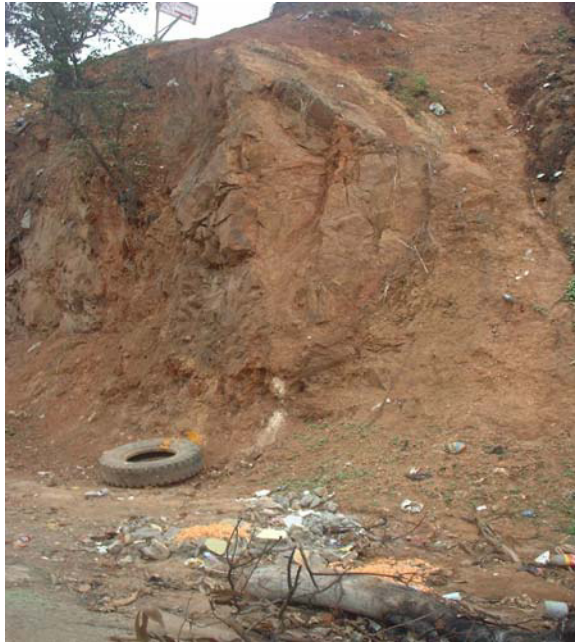
**Foto 2.5.** Cerro Jordán, areniscas y lutitas de la formación Cayo que suprayacen a la formación Piñón

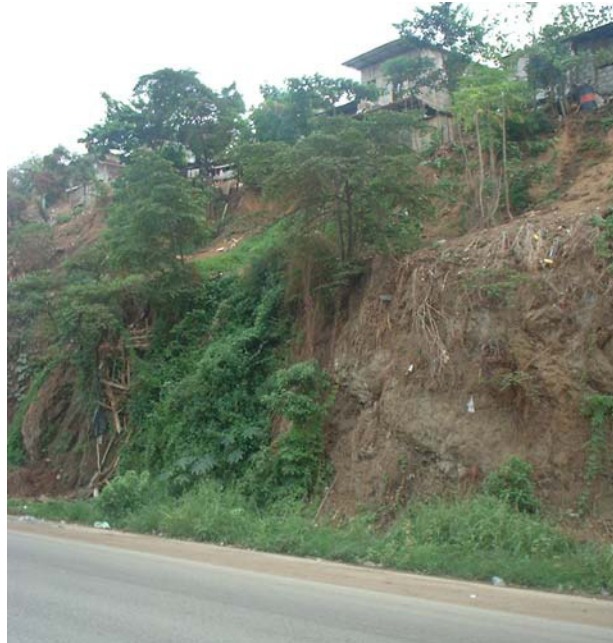
**Foto 2.6.** Cerro Jordán, talud con pendiente > 60%, colindante con la vía Perimetral

El cerro Jordán está coronado por aluviales seguidos por unos potentes estratos de arenisca con intercalaciones de lutitas y en la base intercalaciones decimétricas de arenisca y lutitas (Foto2.5). Los estratos buzcan hacia el sur este y presentan diaclasamiento que provocan desprendimientos de bloques. El cerro tiene problemas de acumulación de coluvios en sus laderas, lo que provoca desprendimientos del suelo. Ya en el sector se puede apreciar paleodeslizamiento. Existe un sector donde las casas presentan fisuras en las paredes y pisos (Foto 2.6).

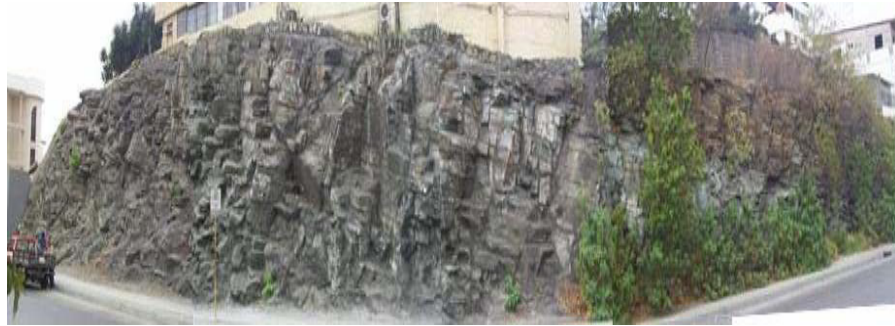
**Foto 2.7** Av. Las Aguas, paquete de material sedimentario volcánico, con lutita gris de la formación Cayo.

de color verde y finalmente una secuencia de lutitas grises de unos 6,40 m de espesor. (Foto2.7).

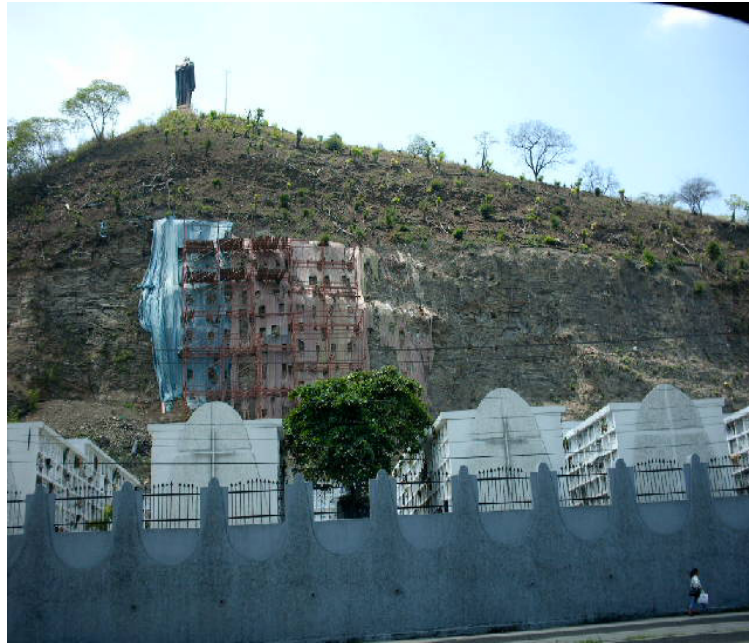
**Foto 2.8.** Vista del cerro Del Carmen, en cuya base se asienta el cementerio de La Junta de Beneficencia, afloramientos de lutita.

Las rocas del cerro del Carmen están altamente fracturadas, lo que conjugado con la estratificación produce el desprendimiento de bloques de variados tamaños, este hecho está afectando a las instalaciones del Cementerio General; por lo que se ha procedido a realizar obras de estabilización del talud (Foto 2.8.)

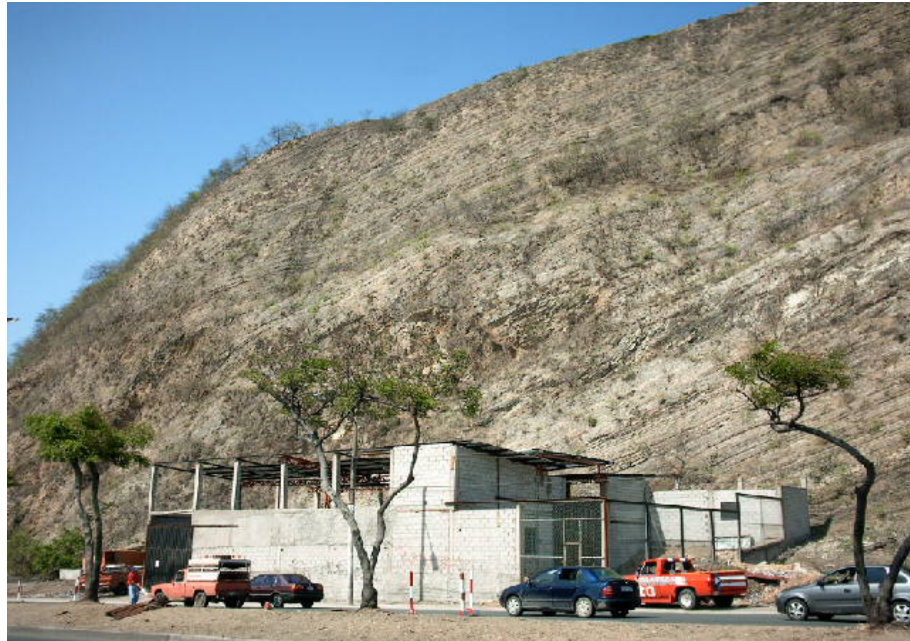
**Foto 2.9.** *Afloramiento de lutitas silíceas, con limonitas tobáceas y areniscas calcáreas blancas en la ciudadela Bellavista.*

Esta zona por su lutita silicificada, presenta fracturamiento intenso de la roca, lo que produce desprendimiento de material en las laderas. En este afloramiento se aprecia roca meteorizada de la Formación Guayaquil, lutitas silíceas cherts (Foto 2.9.).

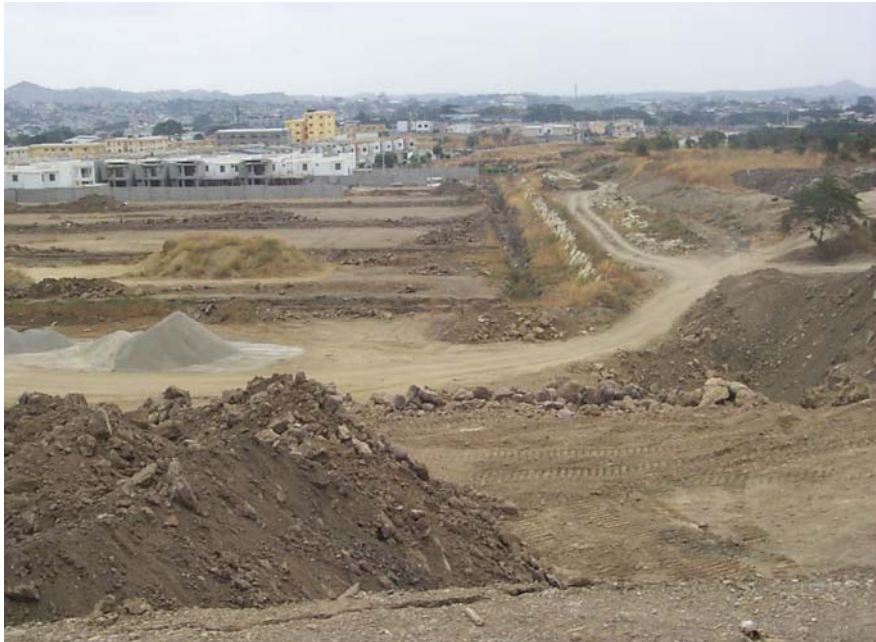
**Foto 2.10** Sector de urbanización San Felipe y territorios programados para urbanización.

En este sector (foto 2.10) se aprecia el suelo programado para urbanizarse. Actualmente, todo territorio urbanizable tiene que cumplir ciertas condiciones establecidas por el Municipio en sus estatutos u ordenanzas para obtener los permisos necesarios para su urbanización.

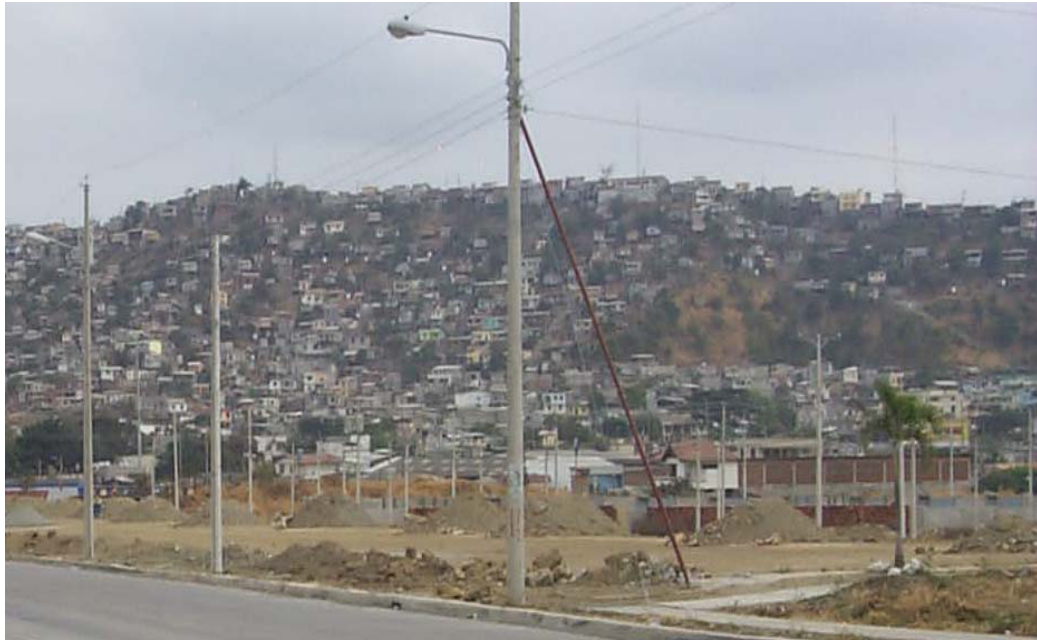
**Foto 2.11** *Suelos urbanizados no consolidados, en el cerro de Mapasingue*

En la Foto.2.11 se observa claramente edificaciones sin ningún tipo de control urbanístico, es notoria la falta de infraestructura y carencia de servicios básicos, por ende está clasificado dentro de suelos urbanizados no consolidados, al igual que sectores como: Guasmos, Isla Trinitaria, Los Esteros, etc.

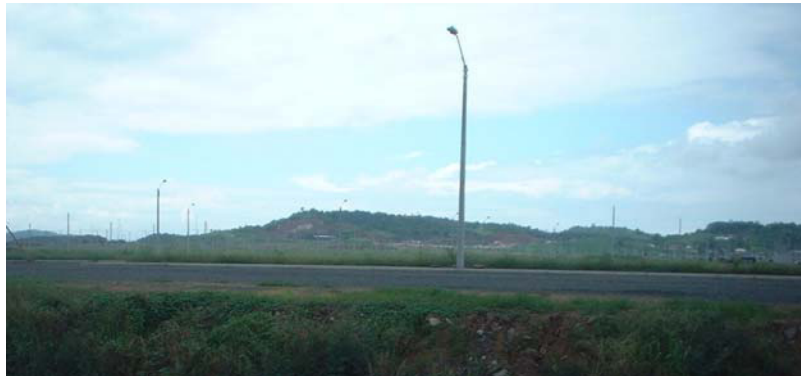
**Foto 2.12** Sector Mucho Lote, suelo urbanizable, programado para la urbanización que cuenta con todos los servicios básicos.

En la foto 2.12 se observa un suelo urbanizable o no urbanizado, ya que aun no cuenta con alcantarillado sanitario, pluvial, red y servicio de agua potable.

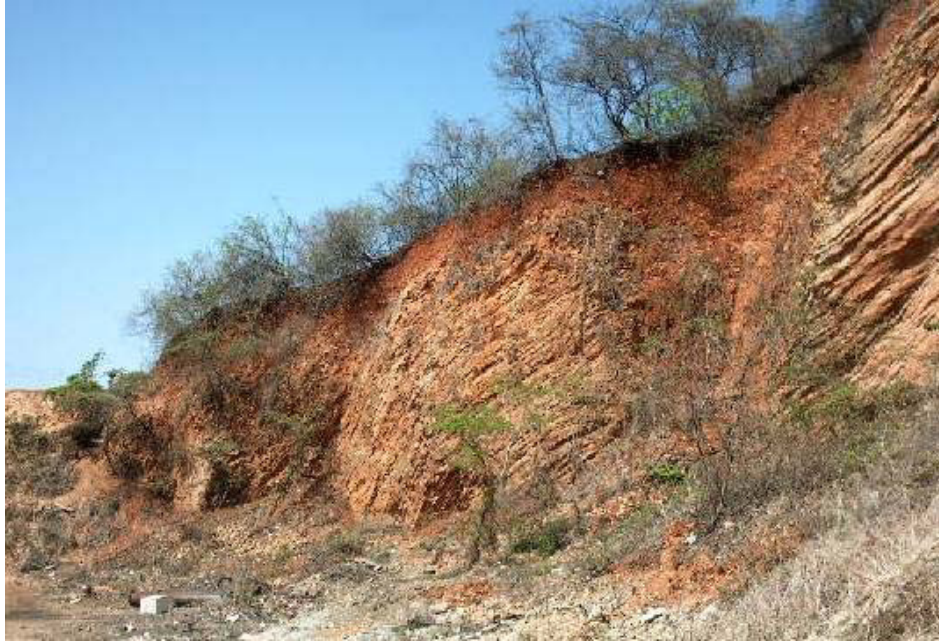
**Foto 2.13** *Suelos rojizos de gran potencia desarrollados en rocas silíceas de la formación Guayaquil. Sector San Pedro, al Oeste de la universidad Católica.*

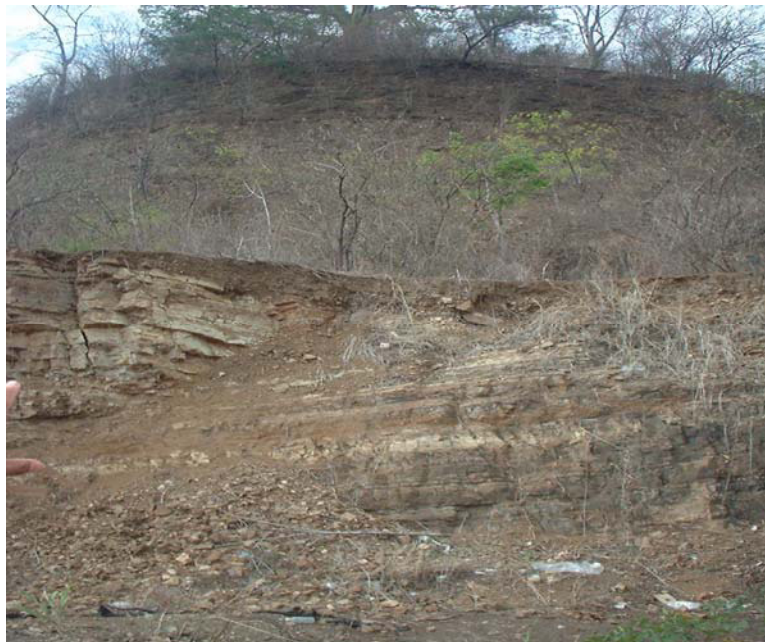
**Foto 2.14** *Vía Perimetral. Suelos residuales de la formación Cayo*

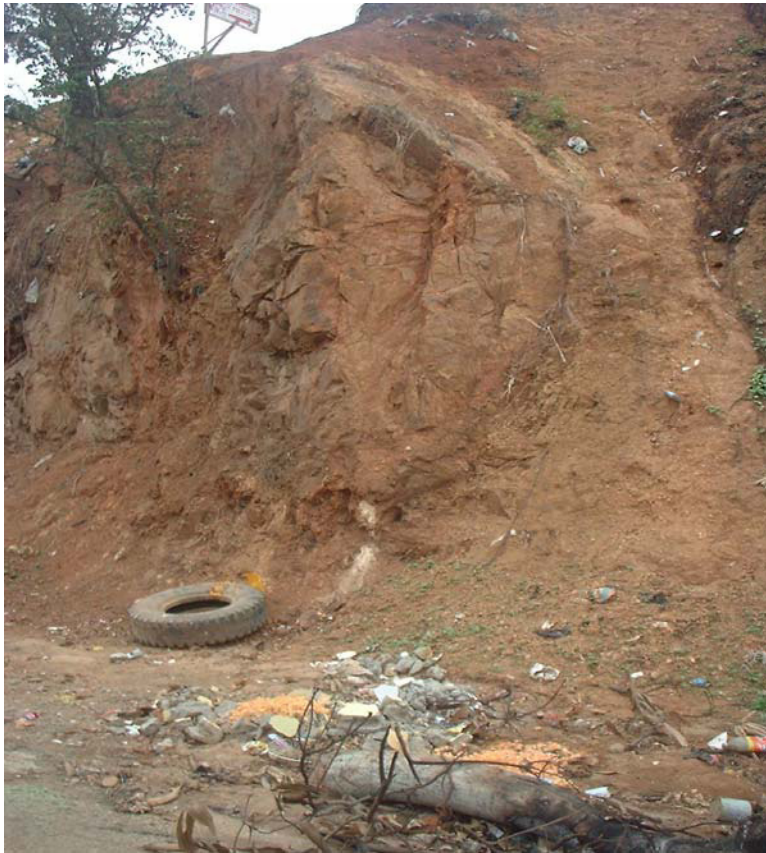
**Foto 2.15.** Potentes suelos rojos “ferralíticos”. Alrededores del cerro Jordán.

alrededores, donde se han desarrollado potentes suelos de color rojo ladrillo (Foto 2.15).

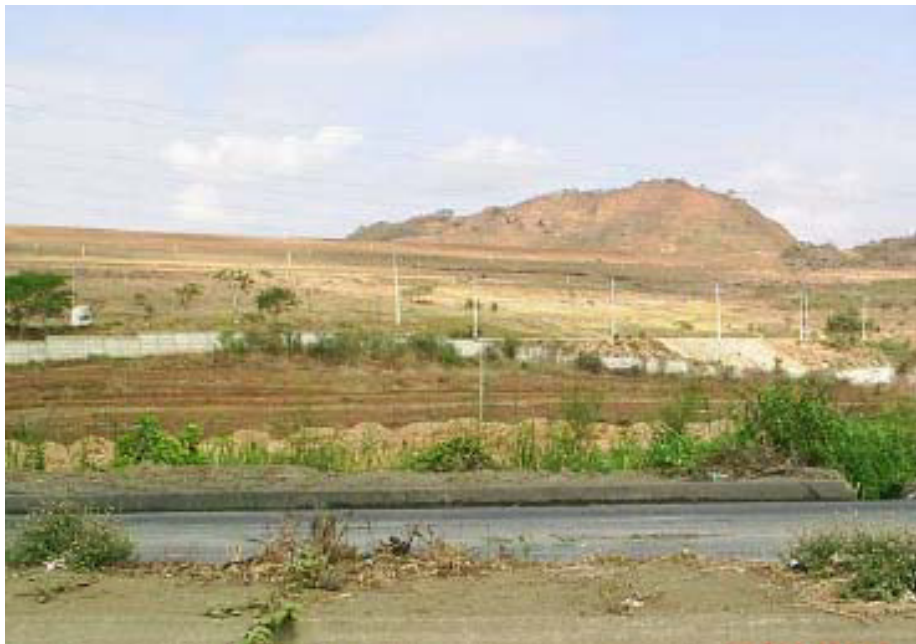
**Foto 2.16** Brechas volcánicas del tope de la formación Piñón en el relleno sanitario Las Iguanas que desarrollan potentes suelos rojizos de hasta 30 m de espesor. (Benítez S, 2005).

construcción de la misma ha dejado expuesto suelo menos potentes que los de la formación Guayaquil. El horizonte A de pocos centímetros a un metro de suelo arcilloso orgánico negro. El horizonte B es típicamente una capa métrica de arcilla limo-arenosa color café rojizo. El horizonte C puede alcanzar potencias de 10 a 15 m. de roca meteorizada color café amarilloso. (Foto 2.16)

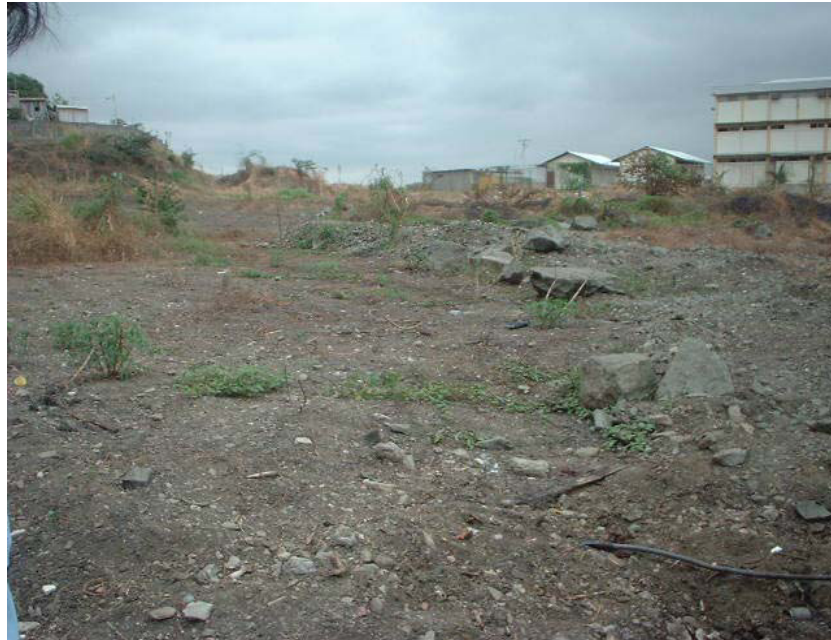
**Foto 2.17** Mapasingue, Avenida Las Aguas. Suelos transportados, material grueso removido

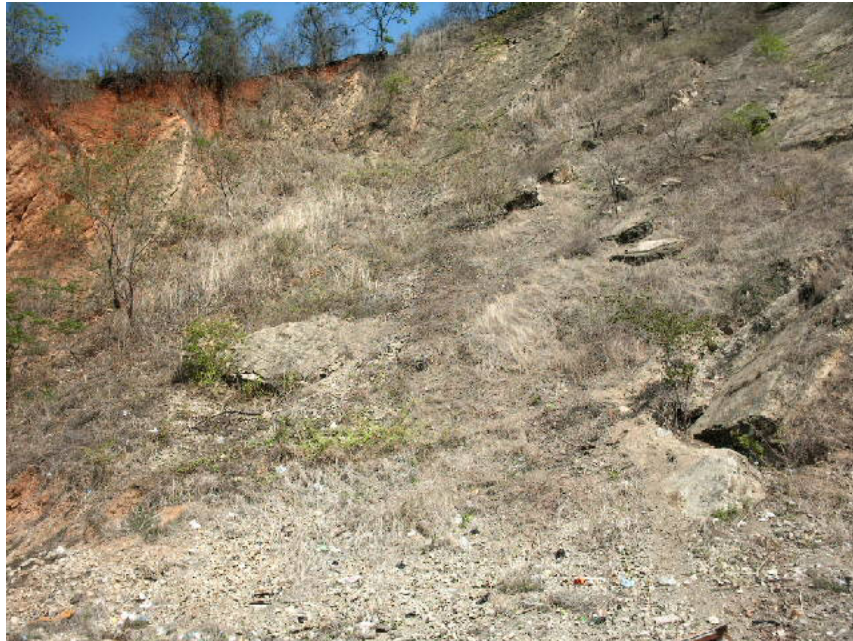
**Foto 2.18** Suelos coluviales. Sector San Pedro, al Oeste de la universidad Católica.

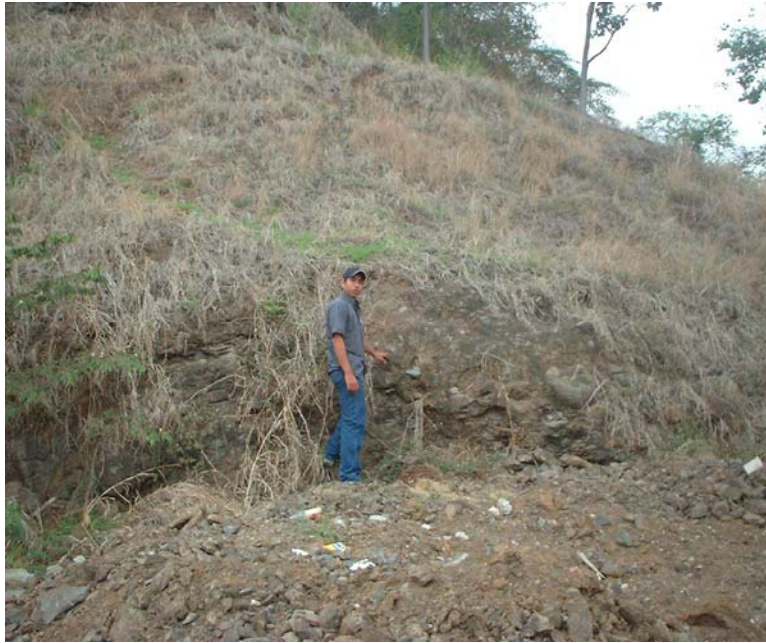
**Foto 2.19** *Deslizamiento de material coluvio-aluvial*

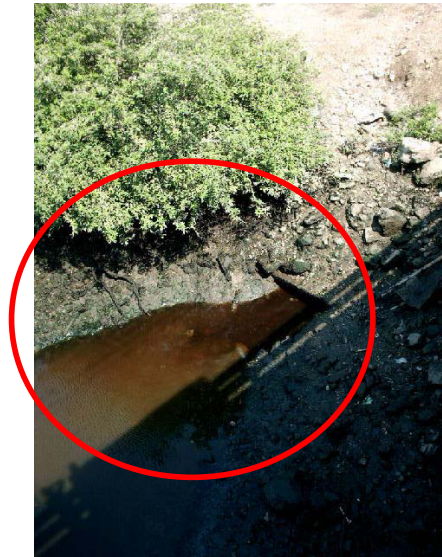
**Foto 3.1** Tomada desde el puente de la 17. Aunque el municipio trata de mantener un estado completo de limpieza, aún se pueden observar descargas de aguas servidas industriales.

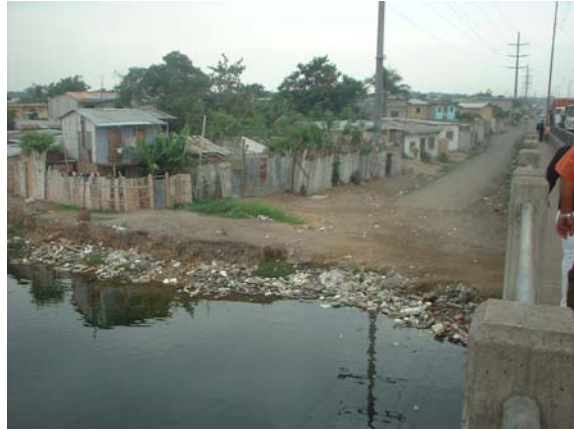
**Foto 3.3** *Isla Trinitaria. Desechos sólidos en la orilla del estero Salado.*

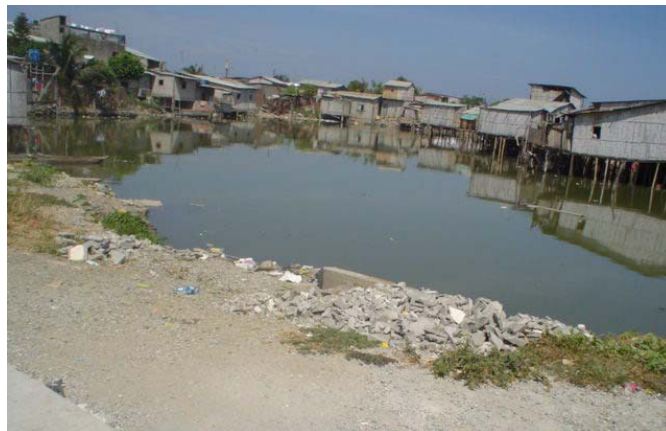
**Foto 3.4** *Guasmo Central, un ramal del estero Cobina no rellenado.*

Los pocos ramales del Estero Salado que no fueron rellenados se encuentran muy deteriorados y contaminados, ya que son utilizados como basureros y receptores de aguas servidas. Estas condiciones propician que el agua despidan olores desagradables por la falta de oxigenación, y la proliferación de insectos que afectan a las comunidades aledañas (Ver Foto 3.4).

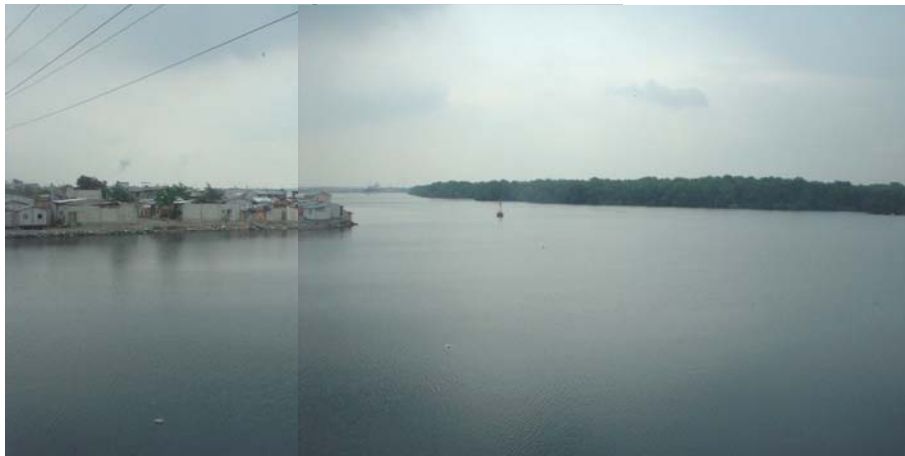
**Foto 3.5** Isla Trinitaria. Asentamiento poblacional en ecosistema manglar.

Sobre esta llanura se desarrolló uno de los ecosistemas mas ricos de la región litoral, el manglar, el mismo que lentamente, ha sido eliminado por los efectos de crecimiento de la ciudad (Ver Foto 3.5).

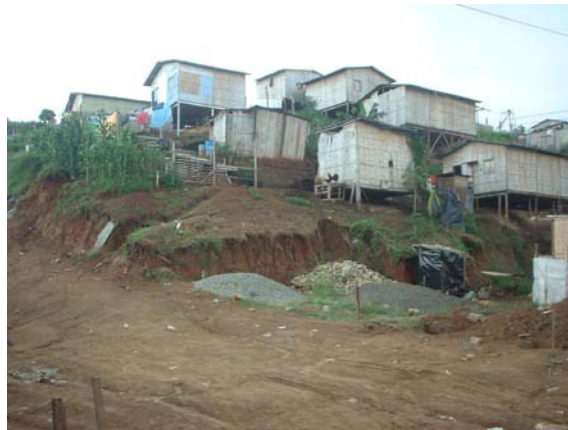
**Foto 3.6** *Balerio Estacio. Asentamientos anárquicos en laderas muy pronunciadas*

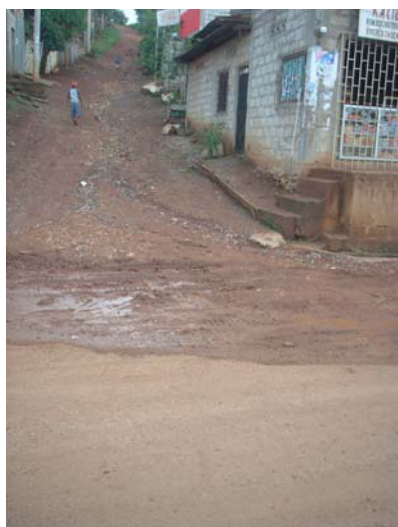
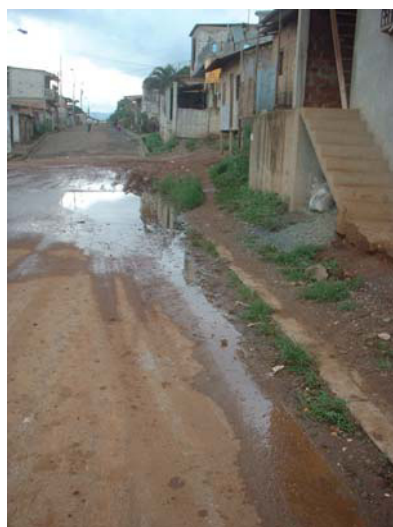
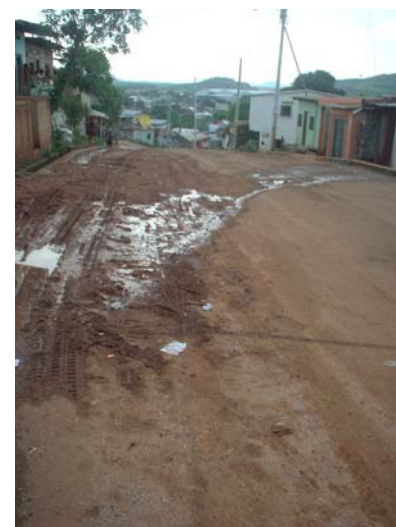
**Fotos 3.7, 3.8 y 3.9** Bastión Popular, Bloque 10. El material arrastrado por el agua, pendiente abajo es evidente, toda la calle asfaltada ha sido cubierta de un material café rojizo, color característico de los suelos de la formación Cayo. Este material es parte del suelo que se ha desprendido de la colina.

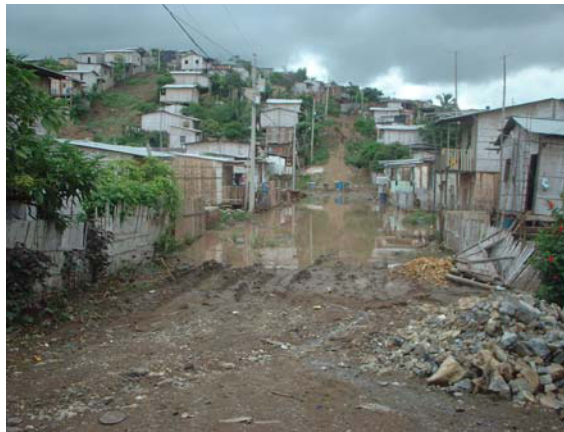
**Foto 3.10** Guerrero del Fortín, Se observa acumulación de agua por falta de alcantarillado pluvial, además de material lodoso o fangoso arrastrado por el agua.

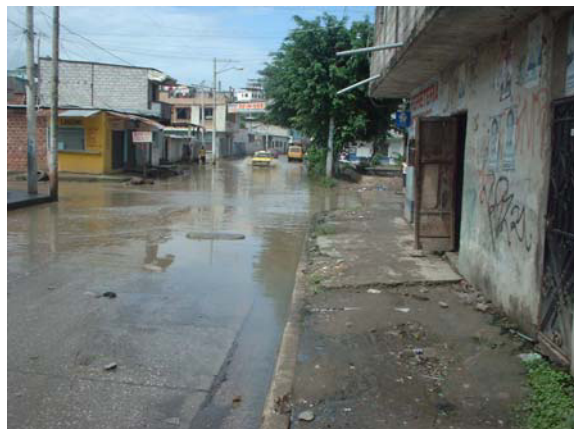
**Foto 3.11** Bastión Popular, Bloque 1A. Se puede apreciar el agua lluvia acumulada en una de las vías de acceso al sector por la falta de alcantarillado pluvial.

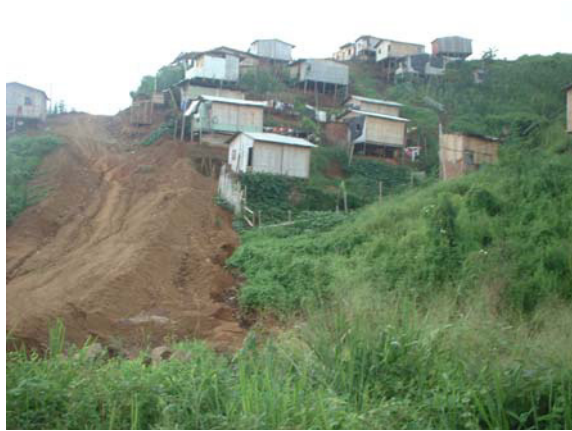
**Foto3.12** *Balerio Estacio. Construcción de viviendas sobre pendiente muy pronunciada.*

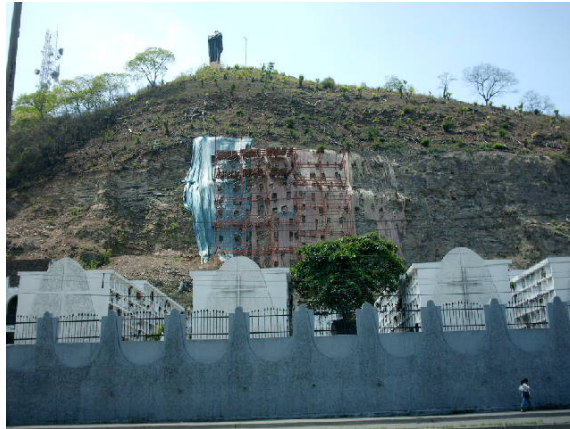
**Foto 3.18** *Trabajos de estabilización al pie del monumento del Corazón de Jesús del lado del cementerio, marzo 2005. Sitio cantera, de donde se explotó material pétreo para relleno.*

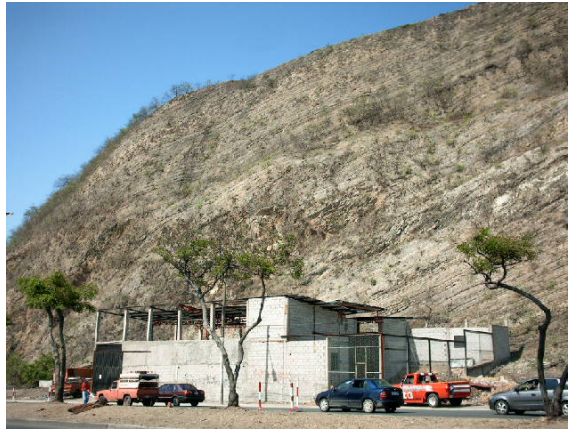
**Foto 3.19** Cerro de Bellavista. pendiente muy pronunciada, además una construcción que no debería estar en este sitio por el latente peligro de desprendimiento de bloques de areniscas calcáreas con lutitas síliceas.

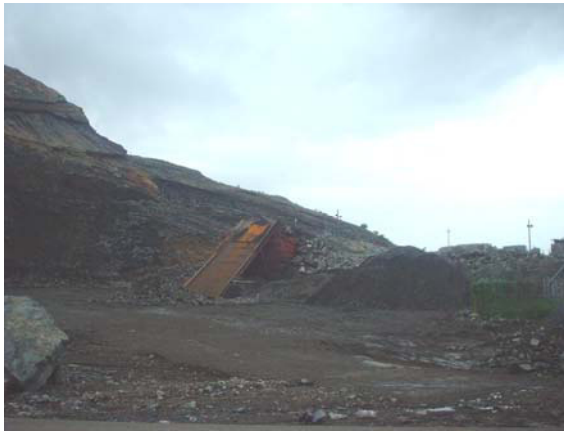
**Foto 3.20** Antigua cantera San Eduardo, aun se explota caliza en el sector.

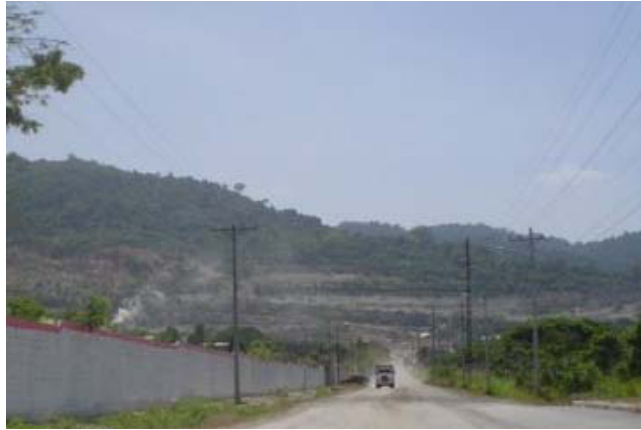
**Foto 3.21** *Cantera HUAYCO, ubicada en la Vía a la Costa*

La problemática que se puede presentar a futuro es que las descargas no tratadas tanto de las canteras como las de las nuevas ciudadelas de la Vía a la Costa, vayan a parar al Estero Puerto Hondo. Como se había mencionado anteriormente, esta situación provocaría la destrucción de dicha reserva ecológica. Además del agotamiento de los recursos (calizas), cambio drástico del paisaje, nueva estructuración de taludes de grandes proporciones, que por consiguiente creación de áreas inestables. La generación de material grosero, que periódicamente en temporada invernal colmatará los cauces e incluso inundará las pistas de la vía a la Costa como los que se han dado en la vía Perimetral.

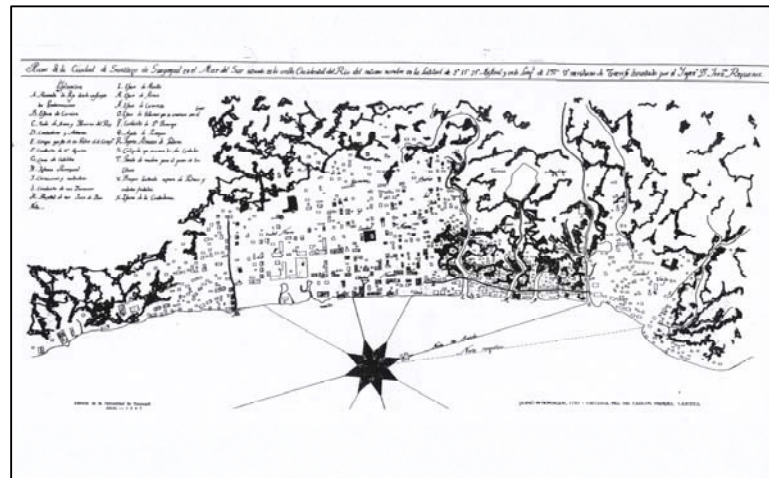
**Figura 4.3** Plano de Guayaquil de 1770. Estrada J, 2000

En el mapa de esa época se observa la presencia de cuatro esteros: estero de Murillo, estero de Morán, estero de Carranza y estero de Villamar, como se muestra en la figura 4.3. Estos esteros están muy bien definidos, los cuales están cruzados por un puente de madera que une el Guayaquil antiguo asentado en lo que hoy es el Barrio de Las Peñas y la Iglesia de San Vicente con Guayaquil nuevo que abarca la zona actual del centro de la ciudad.

El estero de Morán parece que desemboca en una laguna, la cual estaría ubicada en lo que hoy es el MAG. Es muy notorio la existencia de manglar en gran parte de lo que hoy es el Parque de la Madre. En la parte central del mapa podemos distinguir un estero (Estero de Carrión), que penetra de manera perpendicular a la línea de costa que forma el río Guayas.
