ESCUELA SUPERIOR POLITÉCNICA DEL LITORAL

“Susceptibilidad al deslizamiento de los suelos y rocas de la
Provincia de Manabí”

TESIS DE GRADO

INGENIERO CIVIL

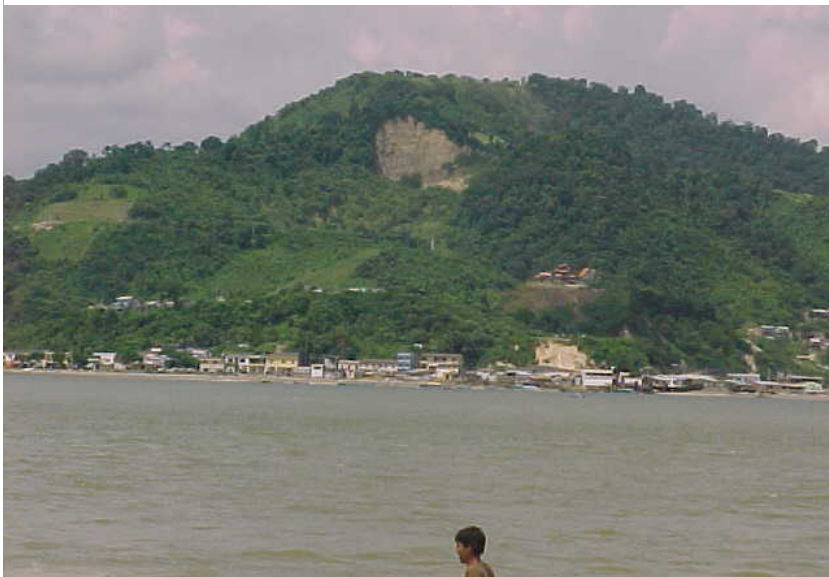
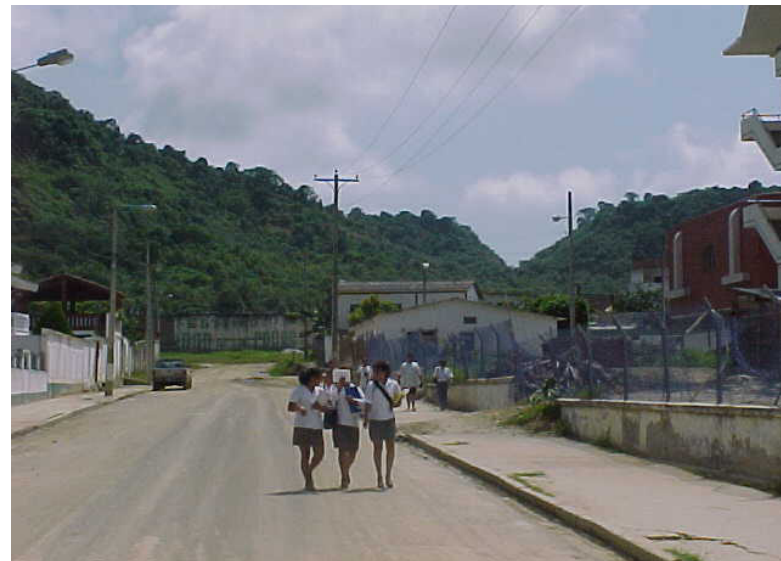
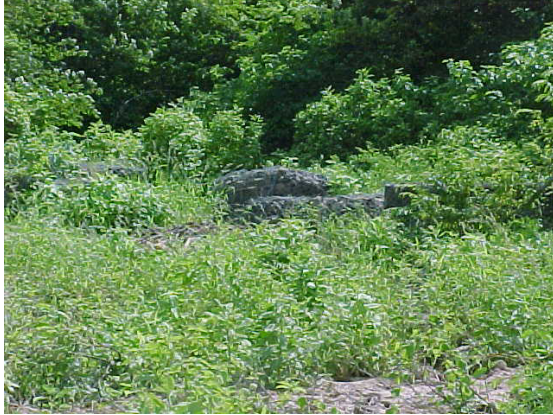
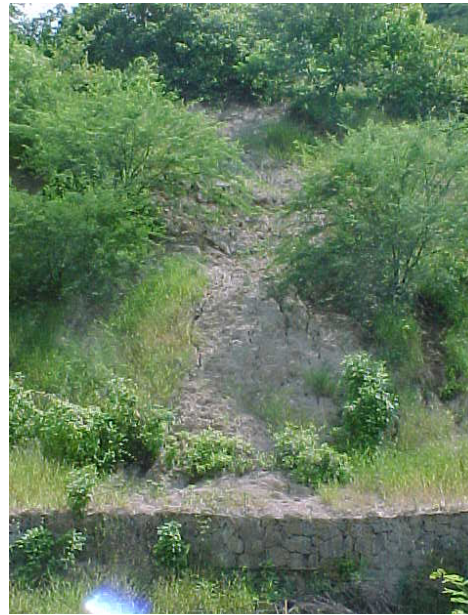
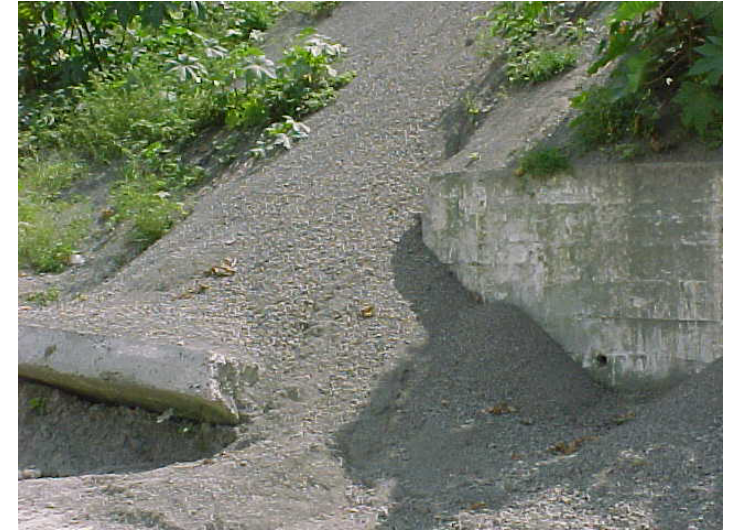
Evidencia de deslizamientos traslacionales y asentamientos de la población al pie de estos, zona de alto riesgo

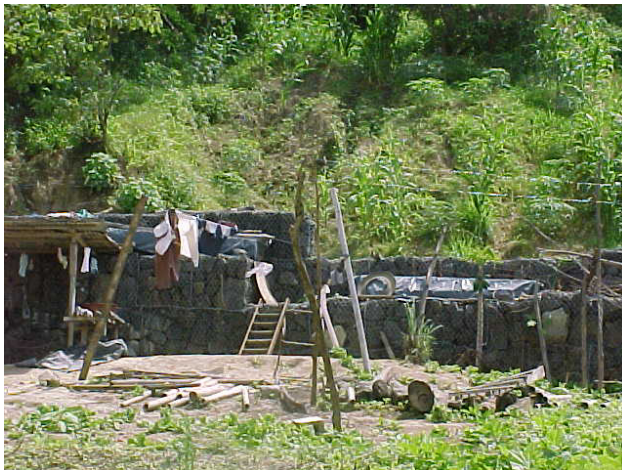
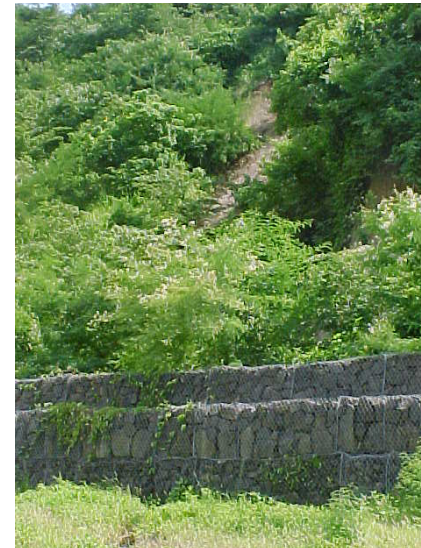
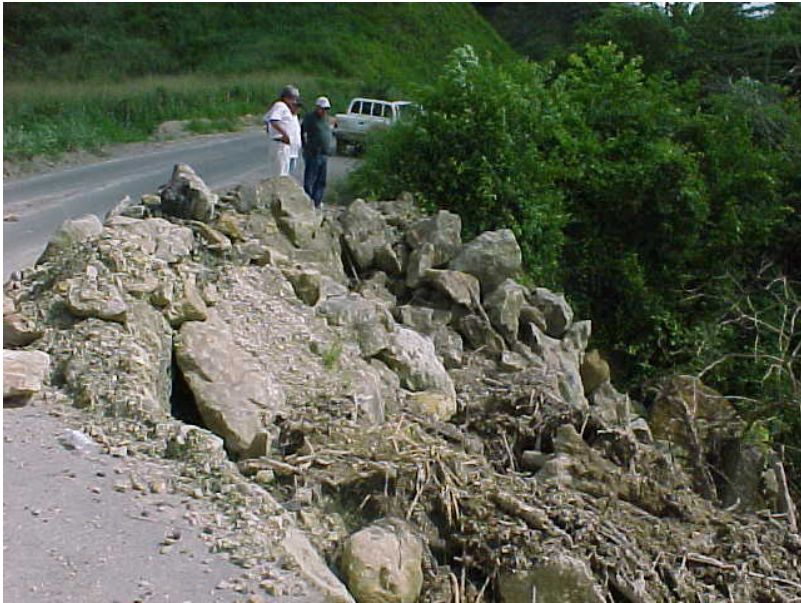
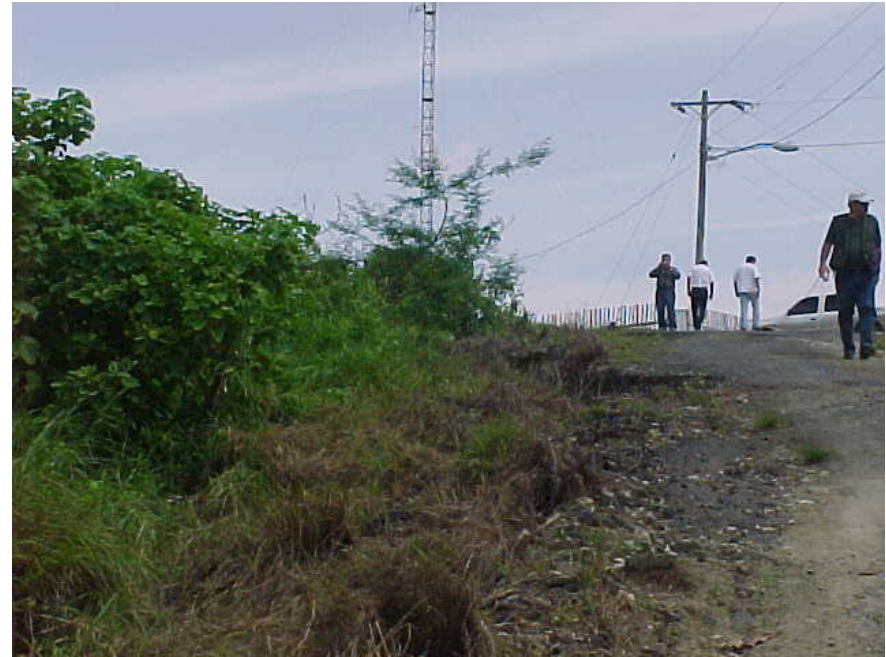
Obras de ingeniería que han fallado para detener los deslizamientos y han sido sepultadas por los mismos. Estas obras se continúan construyéndose a pesar de que no funcionan.

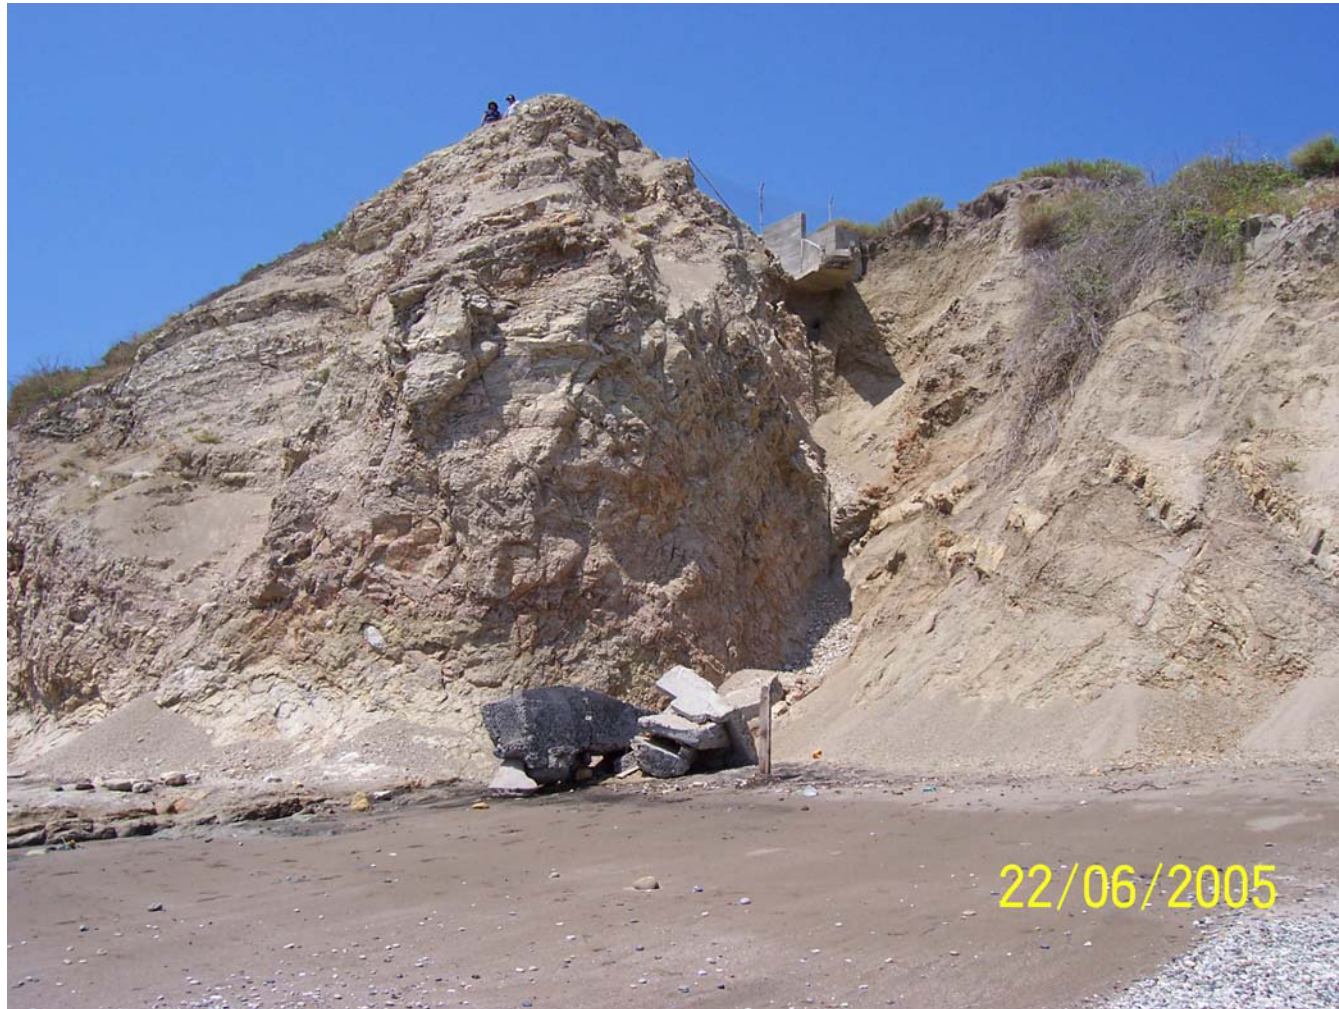
TALUID FRENTE AL MAR: Sector donde se destruyó el canal de drenaje y que está contiguo a una falla geológica que ha generado fracturas paralelas

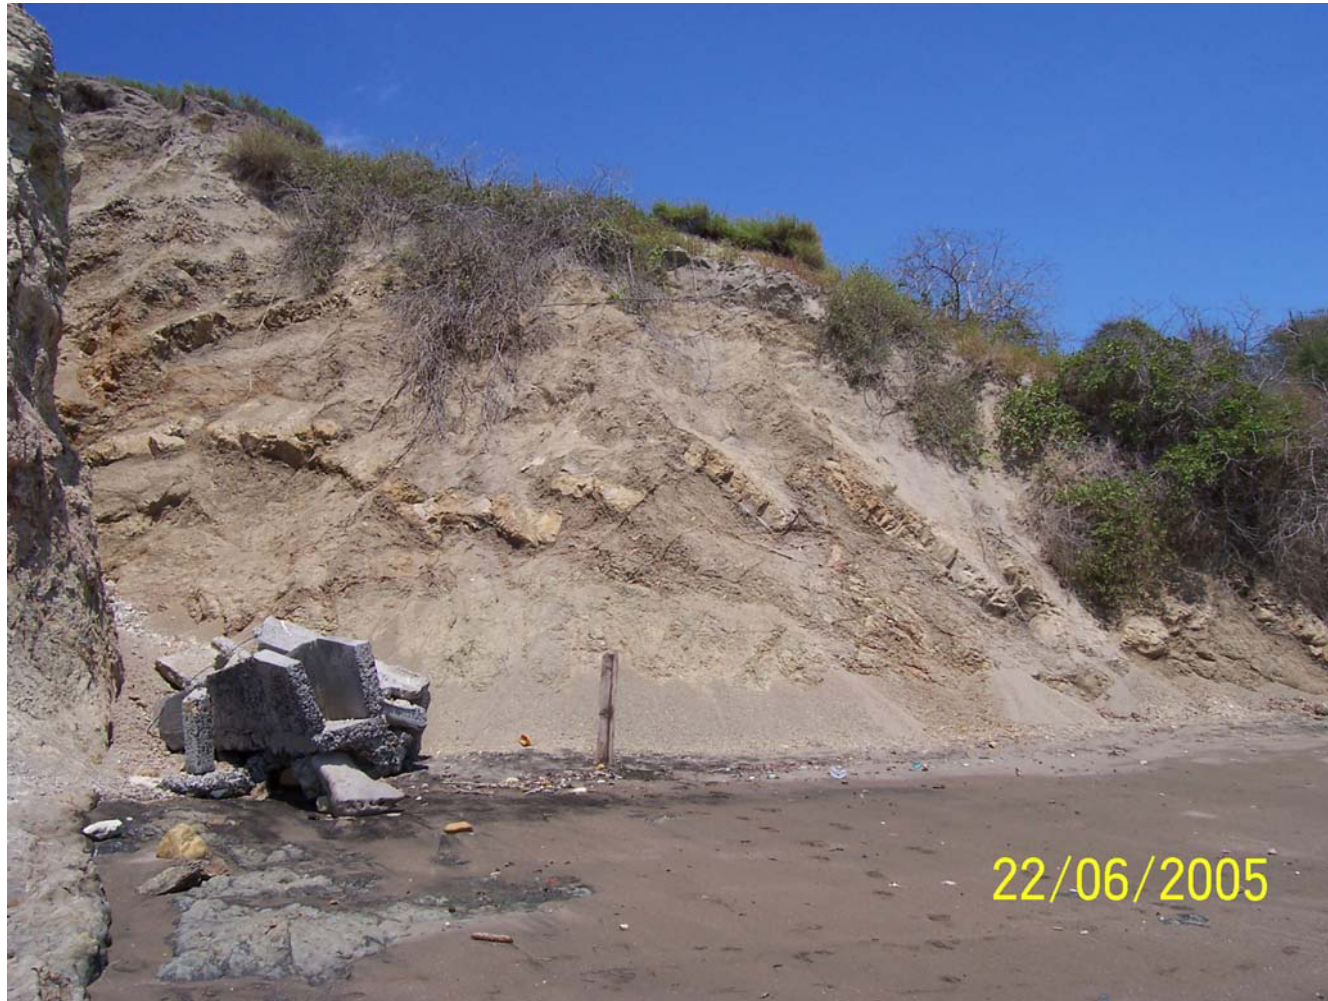
TALUD FRENTE AL MAR: Resto del canal destruido, sitio por donde pasa la falla geológica F1

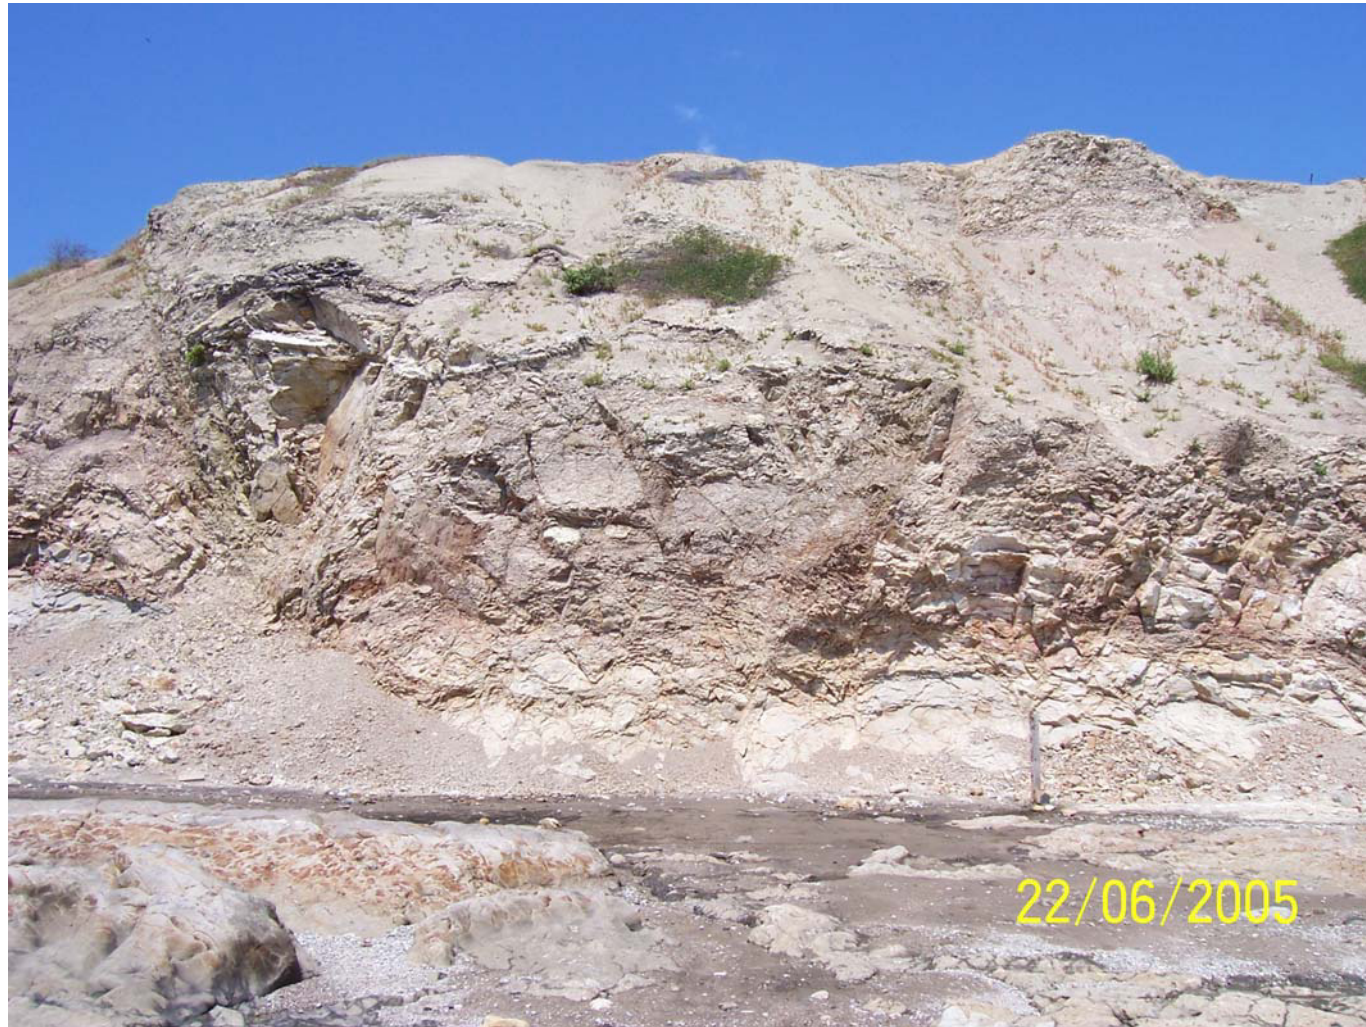
TALUD FRENTE AL MAR: Se aprecia cuñas de roca debido a la estratificación, a los juegos de fracturas y al talud

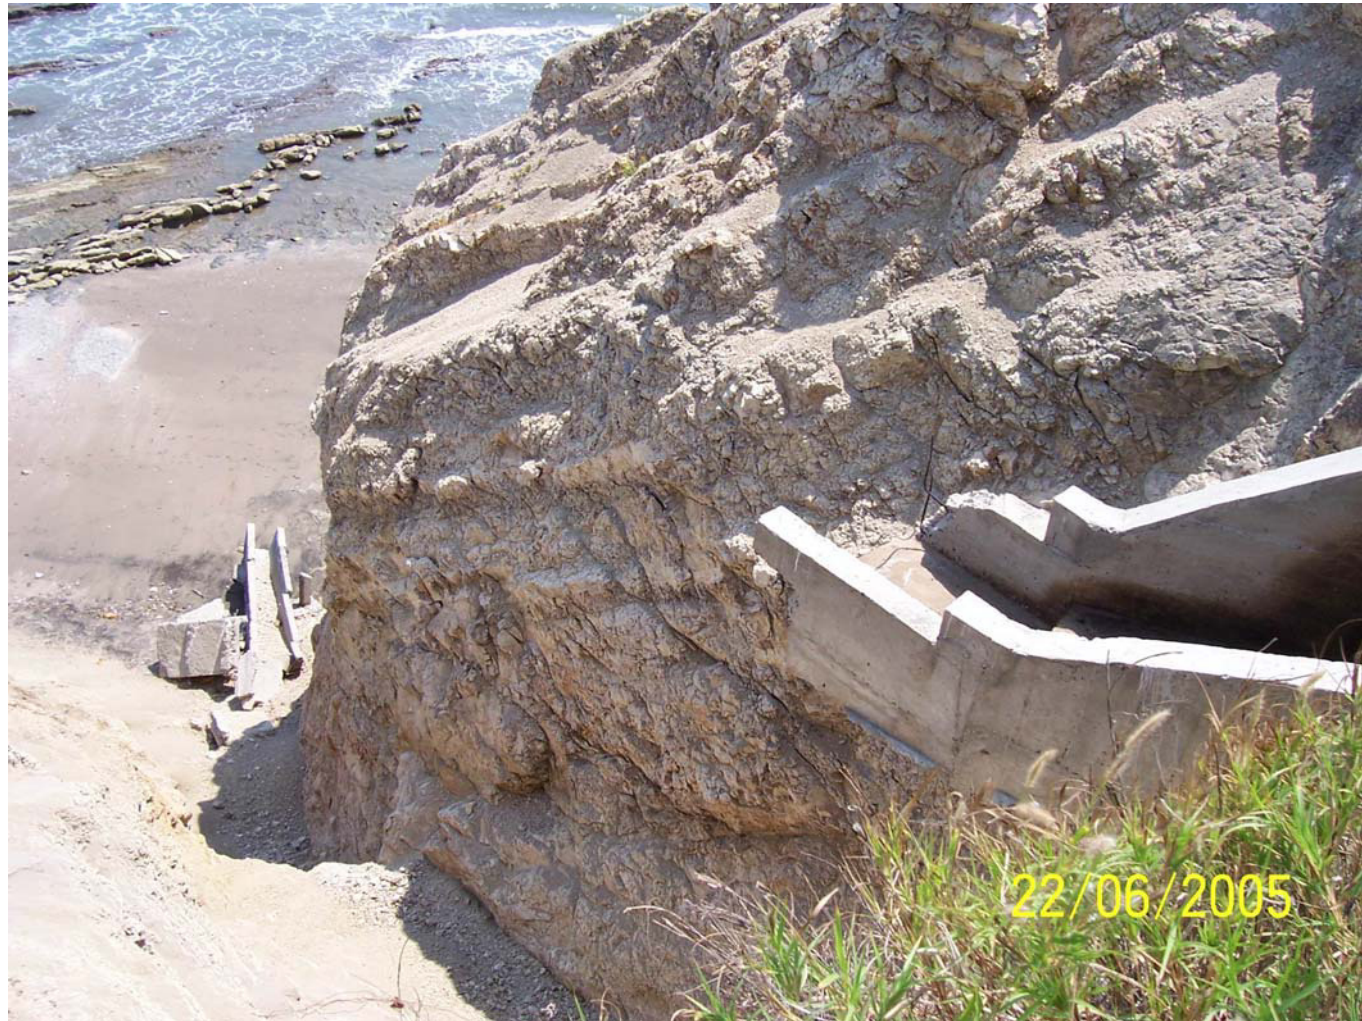
TALUD FRENTE AL MAR: Se observa las capas de material arrojado con maquinaria sobre el talud.

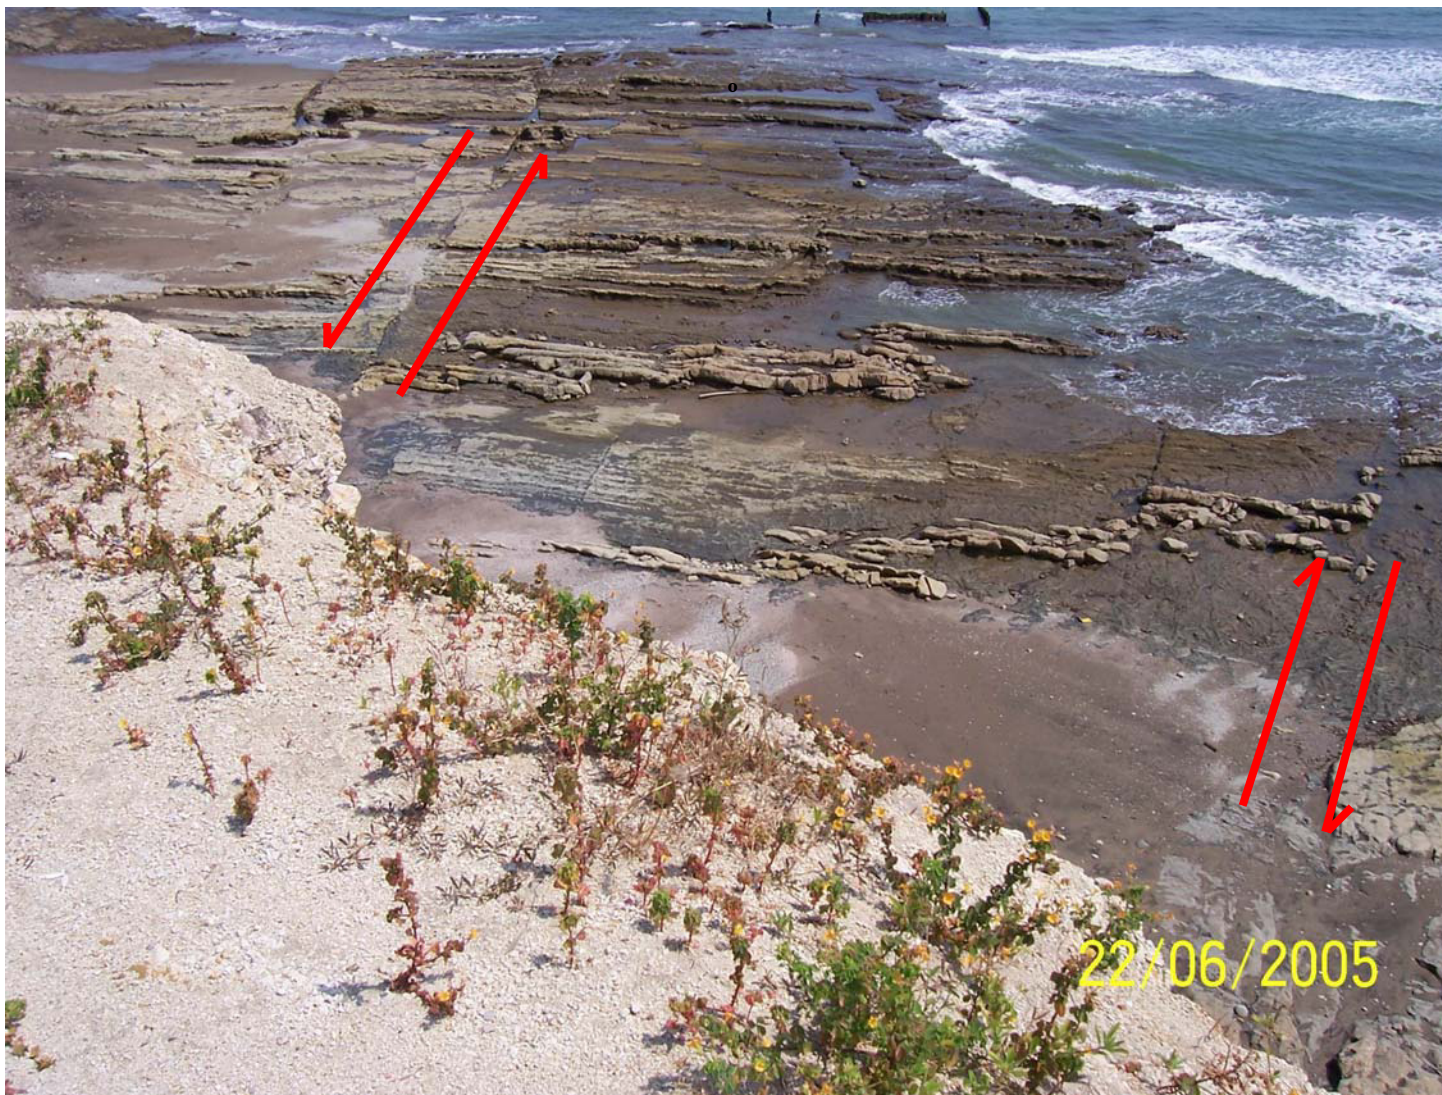
FALLAS GEOLÓGICAS: Se observa en el piso dos fallas geológicas de desplazamiento de rumbo, denominadas F1-F2, situadas en los dos extremos de la foto

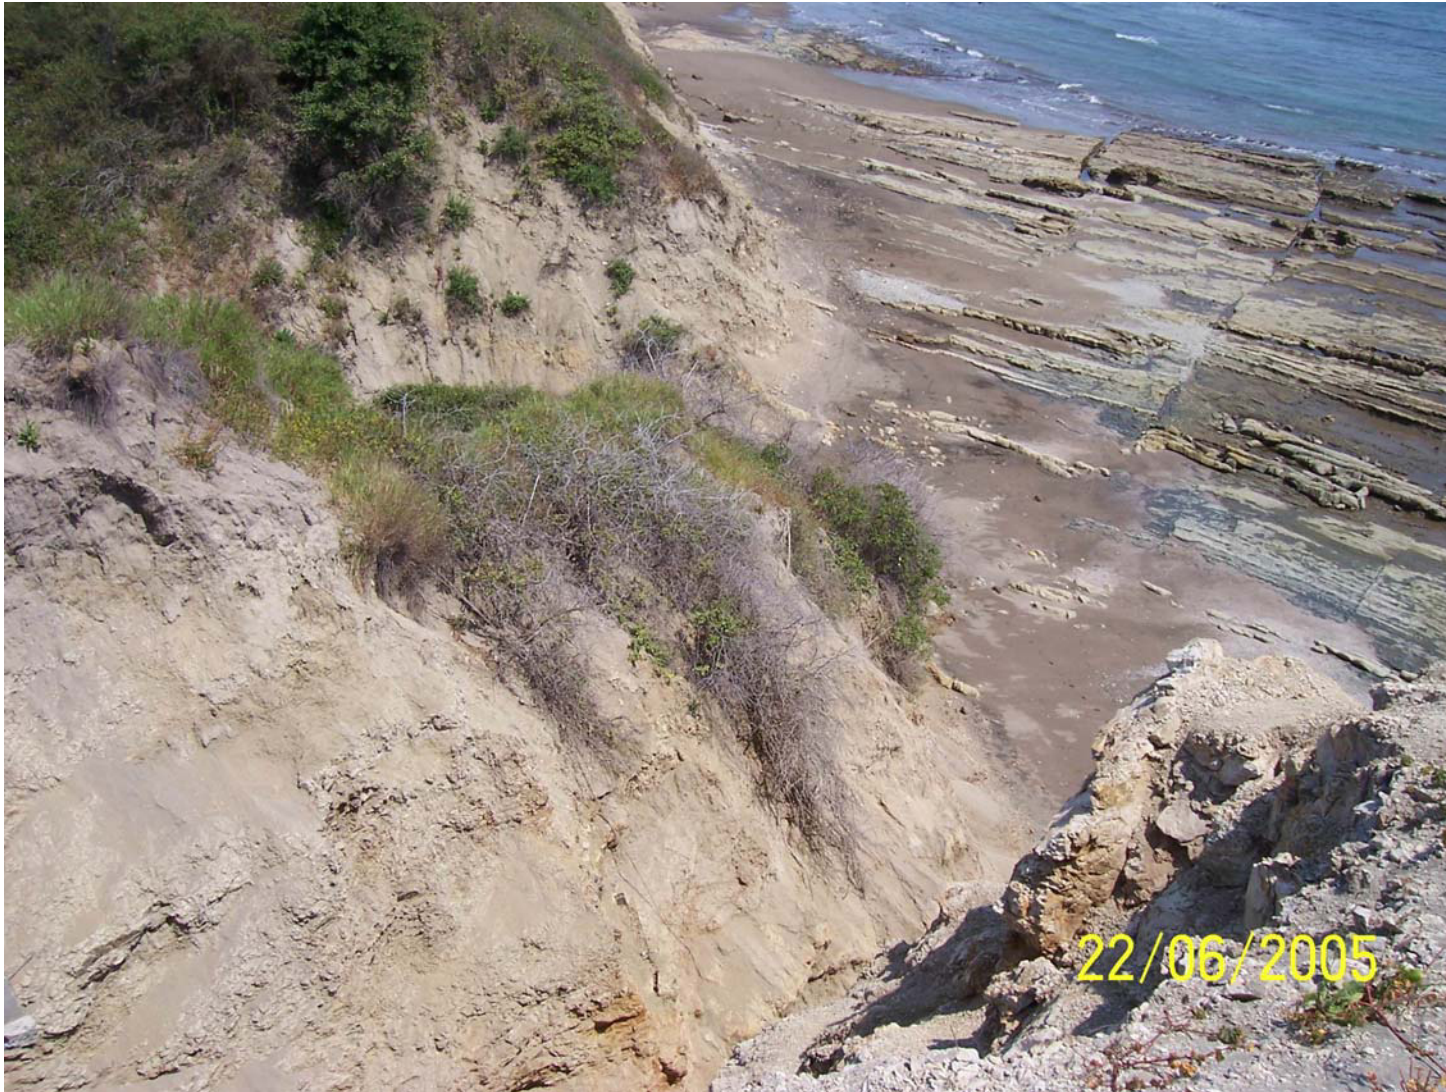
FALLA GEOLÓGICA: Se observa en el piso una falla geológica de desplazamiento de rumbo, denominada F1

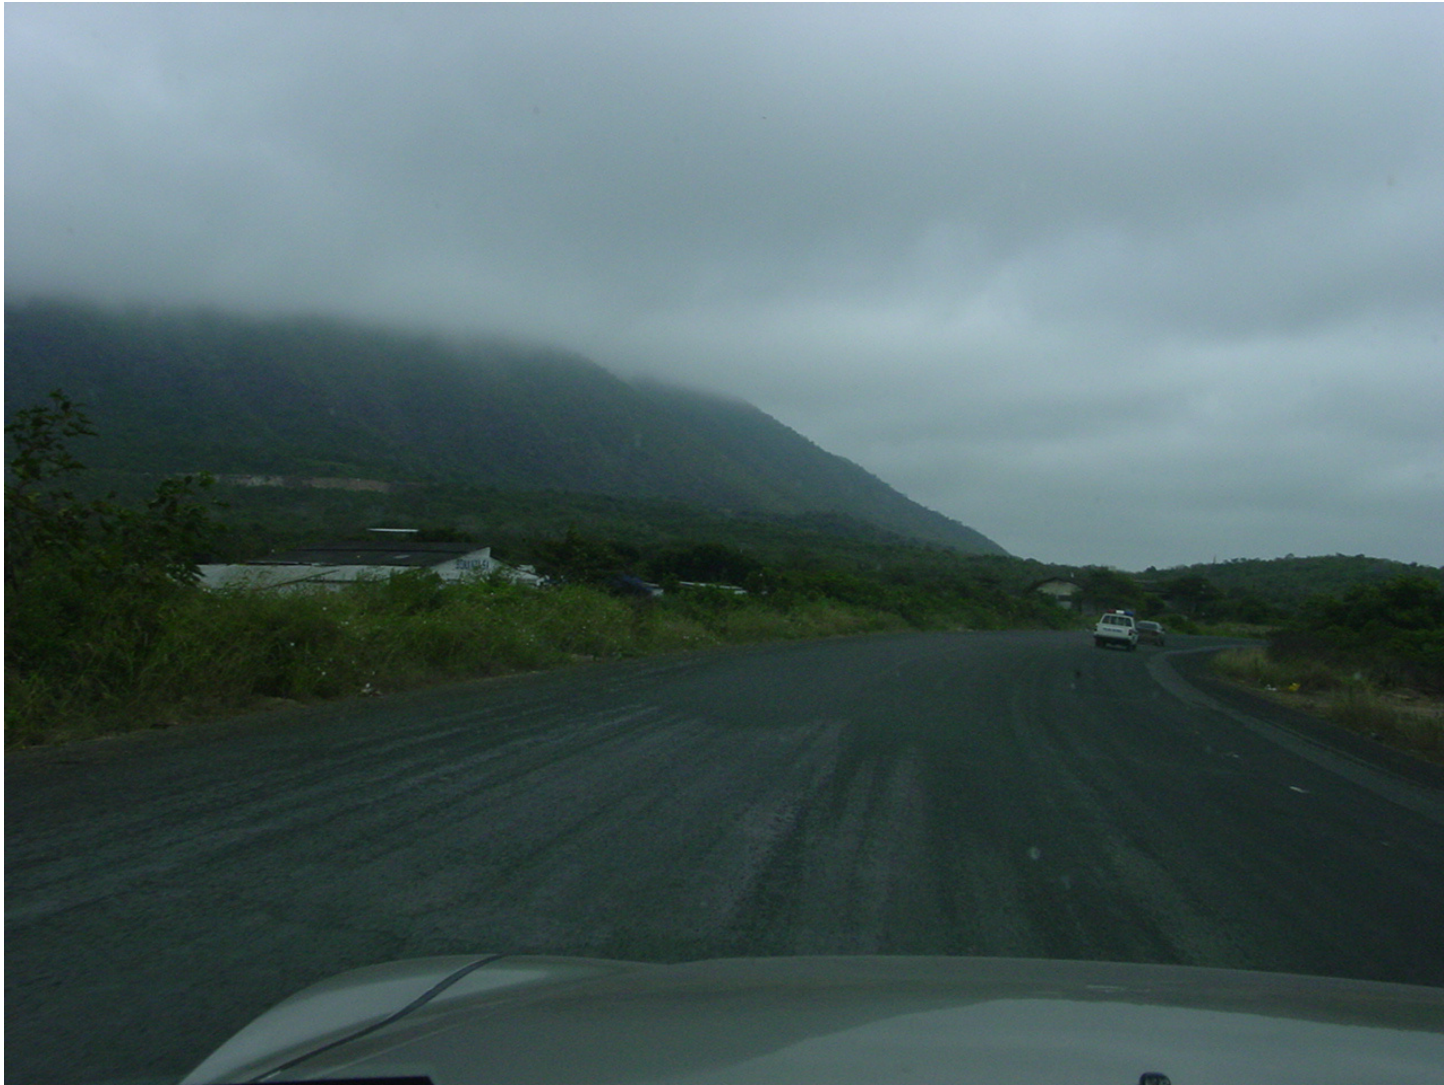
Linda vista de la geomorfología, donde se evidencia el horst constituye la elevación

Se observa la proximidad e la población y el peligro potencial que esta corre

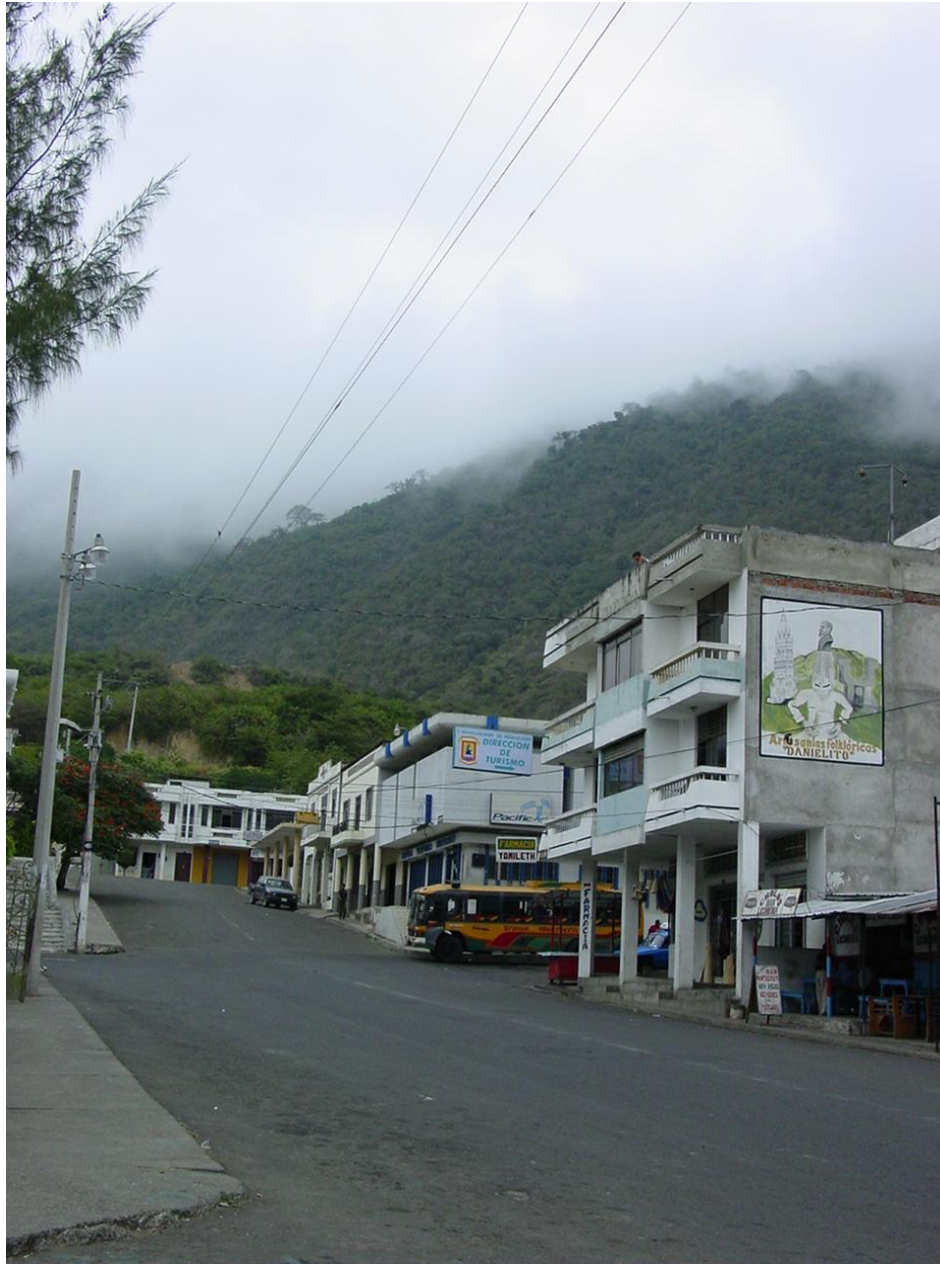
EL DESLIZAMIENTO DE MONTECRISTI ESTA VIGENTE

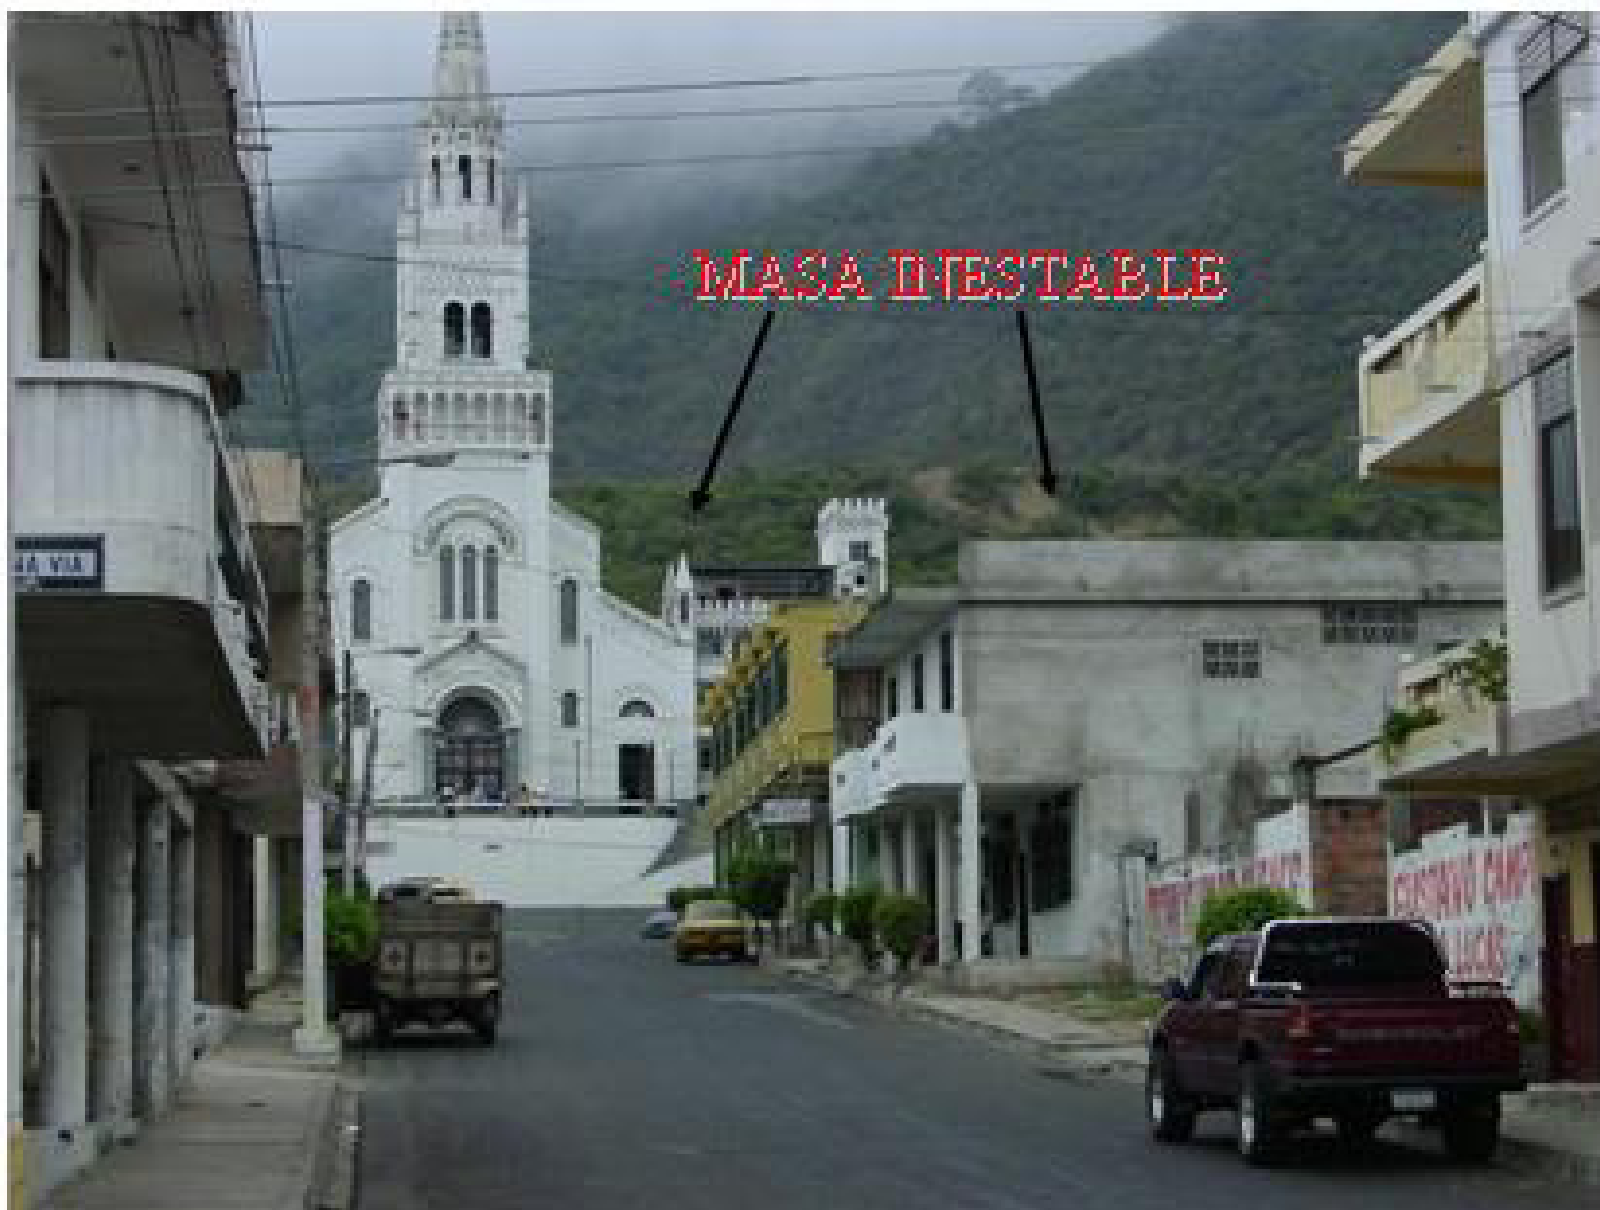
Soluciones para el problema (ESPOL)
