ESCUELA SUPERIOR POLITÉCNICA DEL LITORAL

*“Diseño de un Sistema de Control Estadístico del Proceso de Encapsulado
de Bebidas Gaseosas”*

INFORME DE PROYECTO INTEGRADOR

Año: 2016

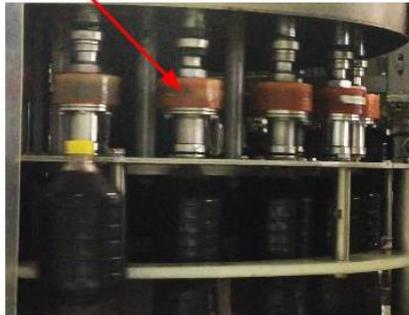
Figura 2.1: Cabezales sin etiquetar.

Los cabezales de la encapsuladora se encontraban sin ninguna marcación o etiquetado, como se muestra en la figura 2.1, lo cual dificultaba la recolección de datos al desconocer el cabezal del cual se tomaría la muestra.

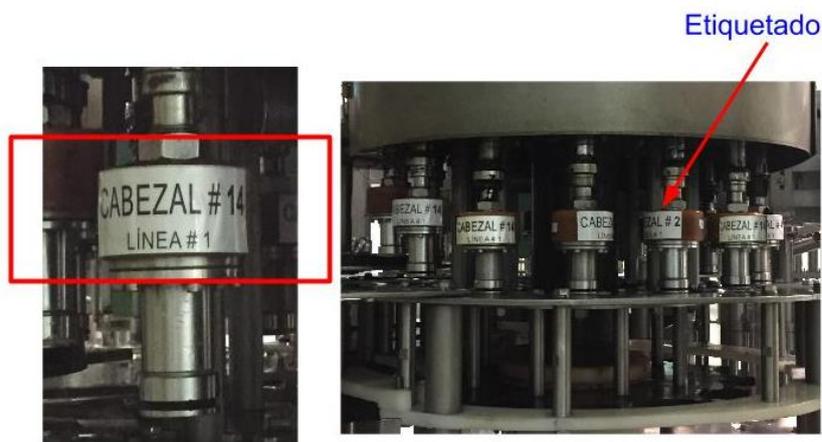
Figura 2.2: Cabezales etiquetados.

Con la colaboración del operador de la línea # 1 se etiquetó cada cabezal siguiendo la enumeración de # 1 a # 15, como se muestra en la figura 2.2:

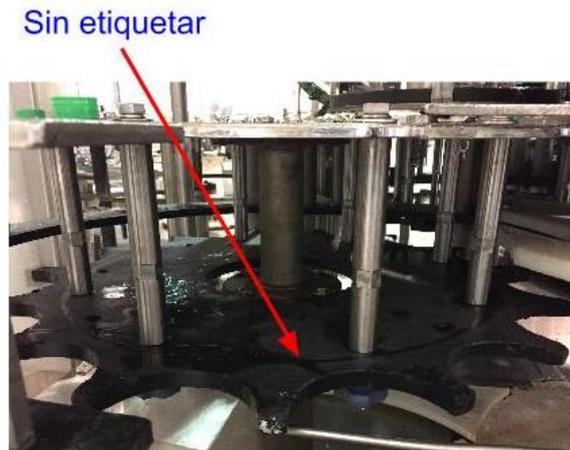
Figura 2.3: Estrella sin etiquetar.

La estrella del pick and place posee 15 cavidades que trabajan conjuntamente con cada cabezal de la encapsuladora. Esta pieza estaba inicialmente sin etiquetar, como se muestra en la figura 2.3:

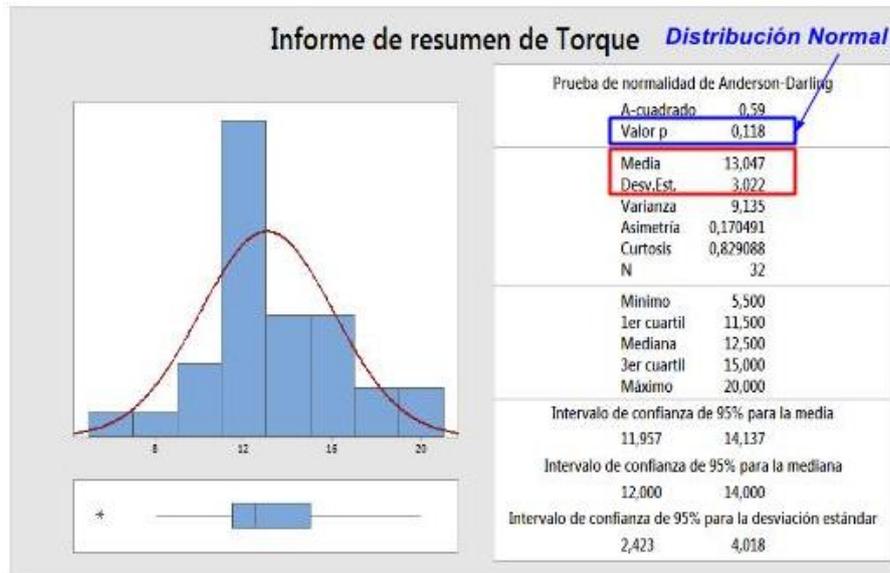
Figura 2.5: Resumen Gráfico Torque (Prueba Piloto).

En la figura 2.5, con un valor $p = 0,118$ se determina que la data de la variable Torque tiene Distribución Normal; por lo tanto, para seleccionar el tamaño del subgrupo, utilizaremos la prueba Z de 1 muestra con diferentes valores de potencia de la muestra y un error de 5 in.lb ya que el corporativo permite una diferencia de 5 unidades para el torque.

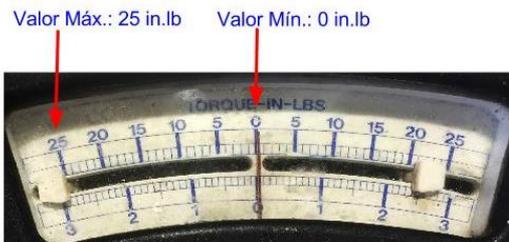
Figura 2.7: Torquímetro Analógico Rango de medición de 0 a 25 in.lb.

El Instrumento de medición del torque utilizado en el Departamento de Calidad es el torquímetro analógico con rango de medición de 0 a 25 in.lb, como se muestra en la figura 2.7:

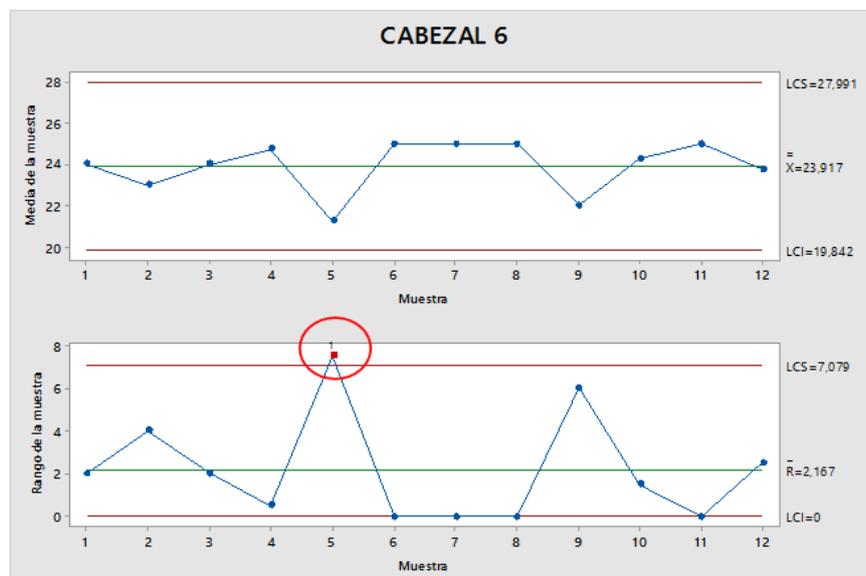
Figura 2.10: Carta de Control X-R del Cabezal # 6.

En la figura 2.10, se observa un ejemplo de Cabezal cuyo proceso está fuera de control estadístico:

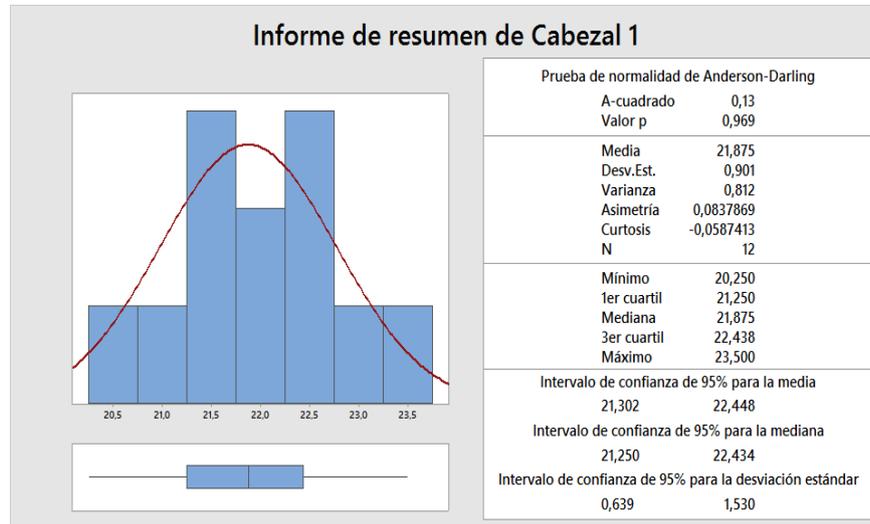
Figura 2.13: Resumen Gráfico del Cabezal # 1.

En la figura 2.13, con un valor $p = 0,969$ se determinó que el proceso del Cabezal 1 tiene Distribución Normal.

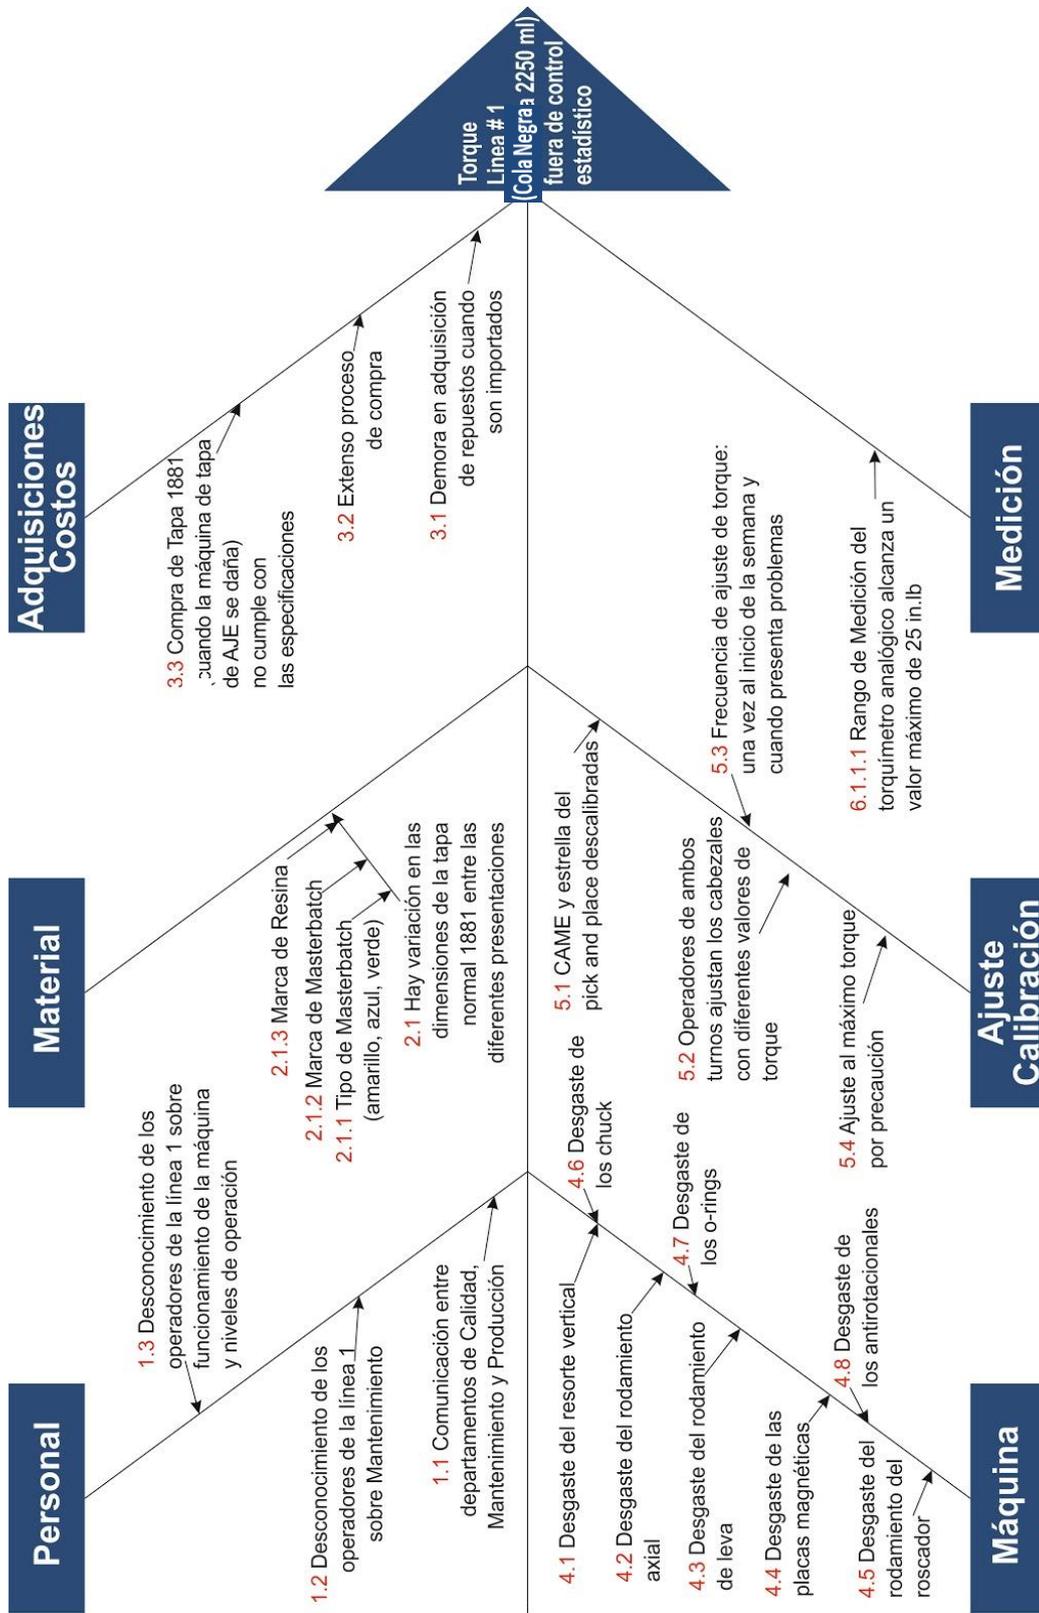
Figura 2.17 Ishikawa.

En la figura 2.17 se muestra el Ishikawa generado por el equipo de trabajo mencionado en la Lluvia de idea de causas.

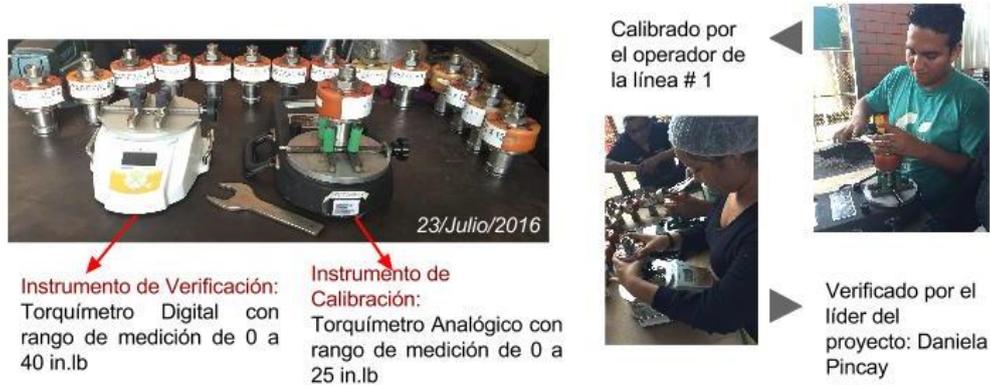
Figura 2.26: Calibración de cabezales para determinar frecuencia.

Para llevar a cabo este estudio se calibraron los 15 cabezales a [18 in.lb] usando el torquímetro analógico y la verificación de los mismos con el torquímetro digital, debido a que el torquímetro analógico es más robusto para el operador, como se muestra en la figura 2.26:

Después de la calibración, los operadores movieron algunas placas magnéticas de los cabezales sin la verificación de los nuevos valores de torque ajustado. Estos cambios los realizaron después de revisar el torque de una botella, la misma que salió con un valor menor a 18 in.lb. (límite superior de especificación). En el Apéndice A se encuentra la data de calibración recolectada.

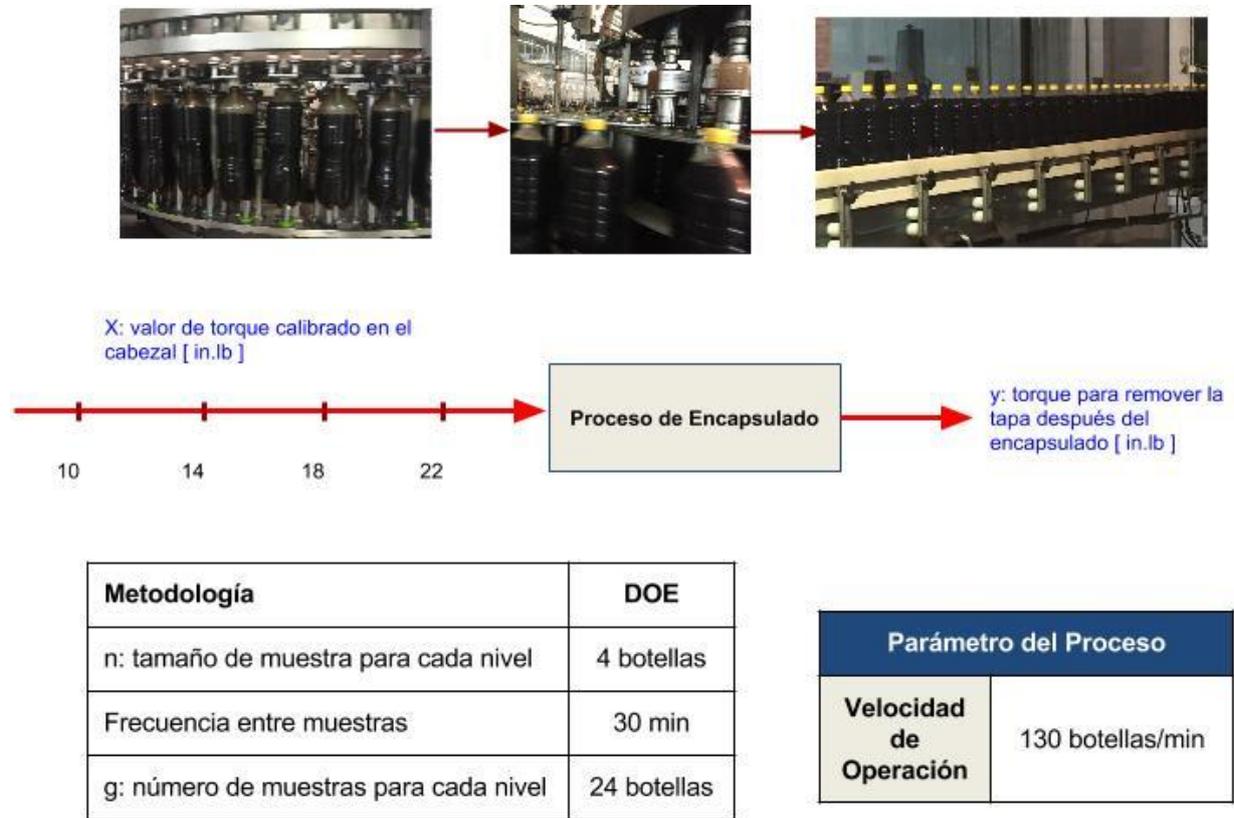
Figura 2.32: Diagrama del Diseño Experimental para el Proceso de Encapsulado.

Para esta primera etapa, se calibró un cabezal con el primer nivel escogido, posteriormente se seleccionó 4 botellas cada media hora y se analizó el torque de cada una. Este proceso se repitió para cada uno de los niveles. El detalle se muestra en la figura 2.32:

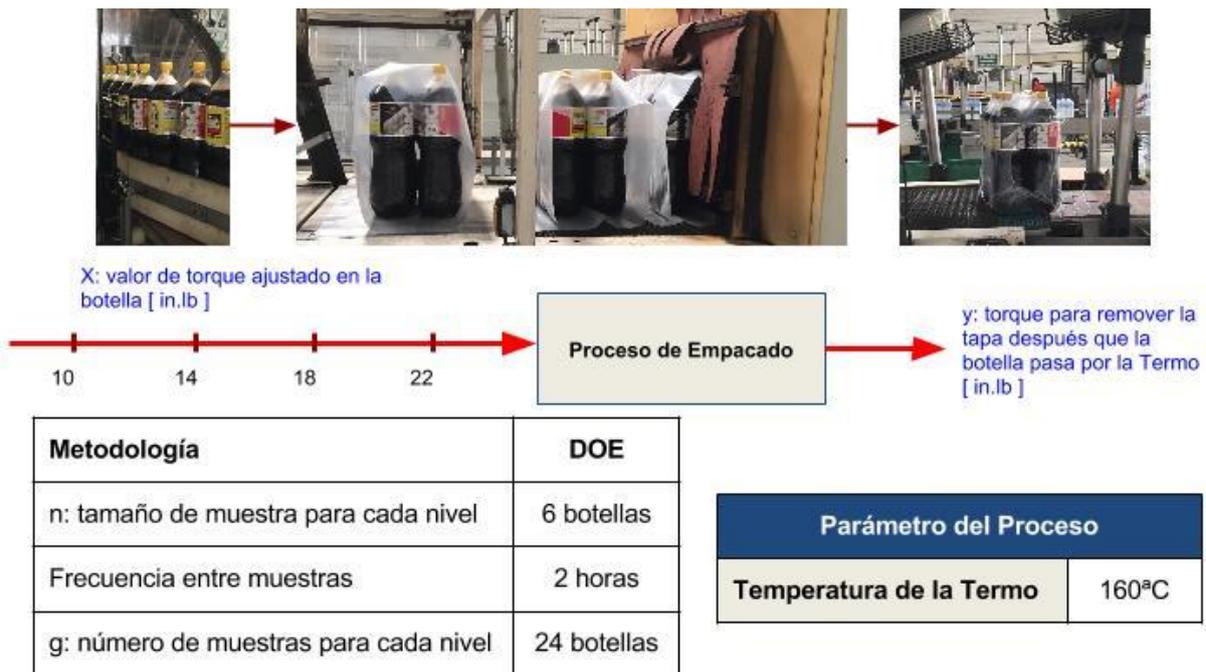
Figura 2.34: Diagrama del Diseño Experimental para el Proceso de Empacado.

Para esta segunda etapa, se recibió en cada ocasión 6 botellas después del proceso de encapsulado, posteriormente las líderes del proyecto les aplicaron el torque del primer nivel escogido y se volvió a colocar las botellas en la banda transportadora para que continúen el proceso de empacado. Una vez formada la paca se analizó el torque. Este proceso se repitió para cada uno de los niveles. El detalle se muestra en la figura 2.34:

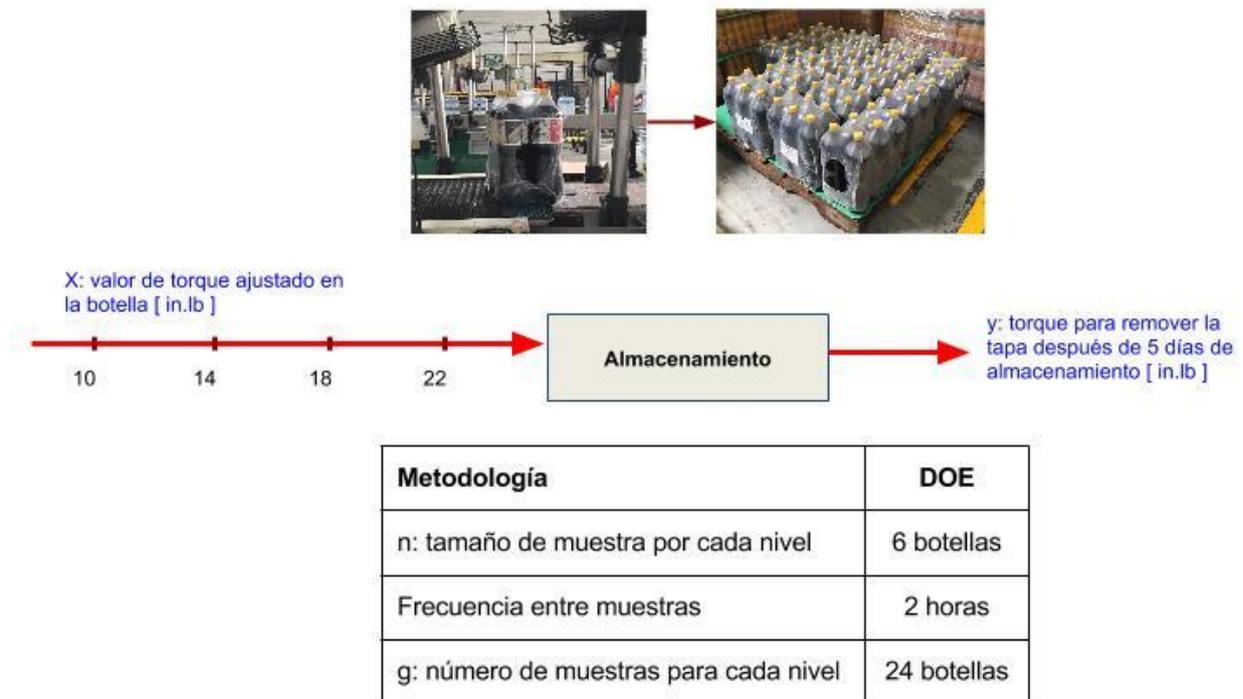
Figura 2.36: Diagrama del Diseño Experimental para Almacenamiento.

Para esta tercera etapa, se receiptó en cada ocasión 6 botellas después del proceso de encapsulado, posteriormente las líderes del proyecto les aplicaron el torque del primer nivel escogido y se volvió a colocar las botellas en la banda transportadora para que continúen el proceso de empaclado. Una vez formada la paca se la colocó en un pallet dentro de la bodega de producto terminado. Este proceso se repitió para cada uno de los niveles. Después de 5 días de almacenamiento (índice de rotación máximo del producto), se analizó el torque de todas las pacas. El detalle se muestra en la figura 2.36:

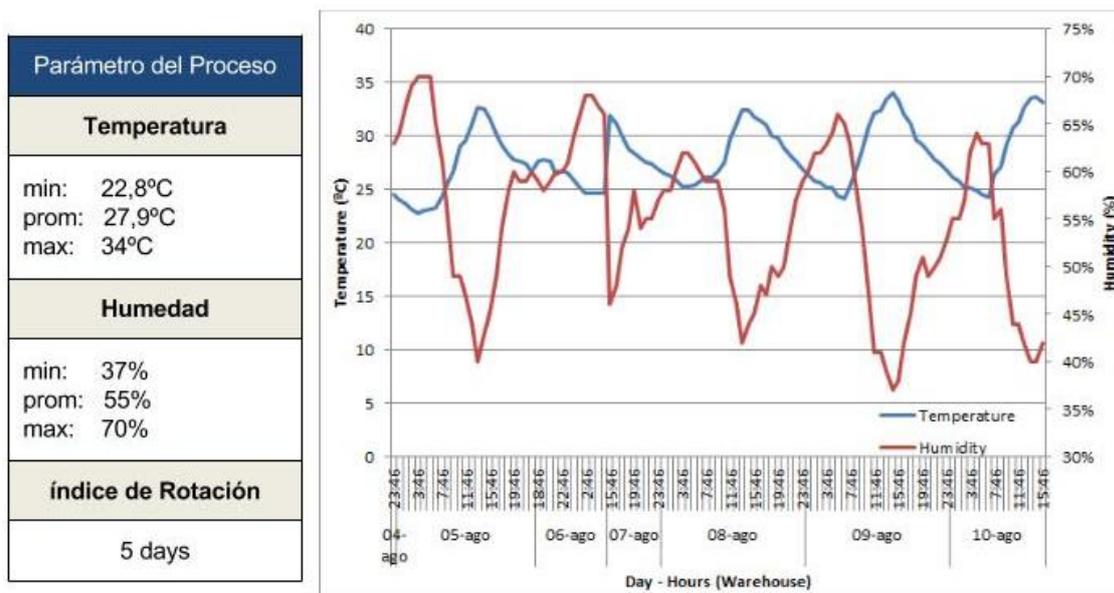
Figura 2.38: Temperatura y Humedad de la bodega.

En la figura 2.38 se observa que dicho comportamiento se puede explicar dado que existen dos factores: temperatura y humedad, los mismos que no son controlados en Bodega, siendo estos factores influyentes en el estudio, lo cual se ve reflejado en el $R-sq = 47,62\%$. La figura 2.37 muestra el comportamiento de dichos factores entre el 04/Agosto/2016 y el 10/Agosto/2016.

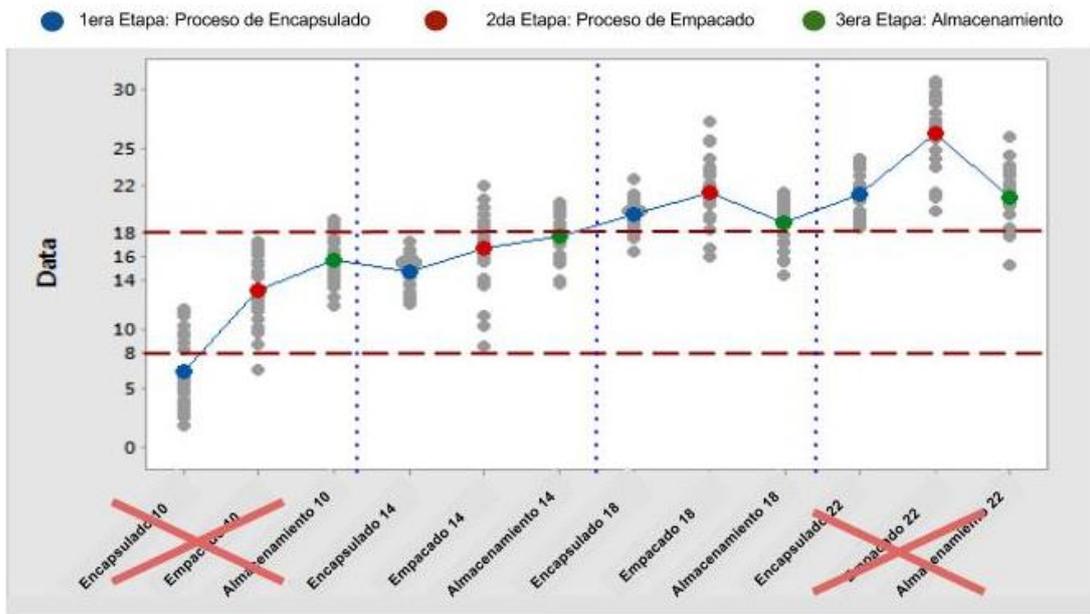
Figura 2.39: Análisis de las 3 etapas.

Se analizaron los resultados obtenidos en las 3 etapas para cada uno de los diferentes niveles establecidos, como se muestra en la figura 2.39:

En la figura 2.39 no se considera el nivel 10 debido a que el proceso de encapsulado no cumple con los límites de especificación establecidos por el corporativo. Adicionalmente se rechaza el nivel 22 ya que en ninguna de las 3 etapas del proceso cumple con los límites de especificación.

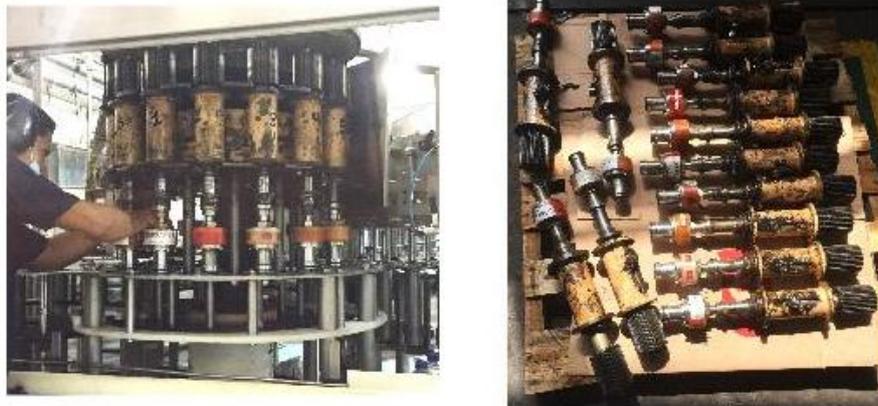
Figura 2.43: Desmontaje y traslado de cuerpos roscadores.

El departamento de mantenimiento en conjunto con el operador de la línea # 1, retiraron completamente los cuerpos roscadores y los trasladaron al taller de mantenimiento, como se muestra en la figura 2.43:

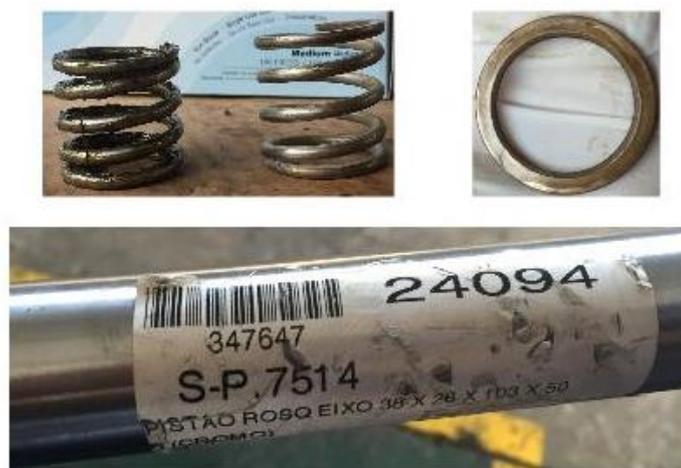
Figura 2.44: Repuestos cambiados.

A cada uno de los roscadores se les cambió los anillos de bronce, el resorte, o-rings, esferas y rodamiento axial, como se muestra en la figura 2.44. Además se verificó las partes previas, las mismas que se encontraron en buen estado a excepción del eje del cabezal # 13, el cual tuvo que ser reemplazado.

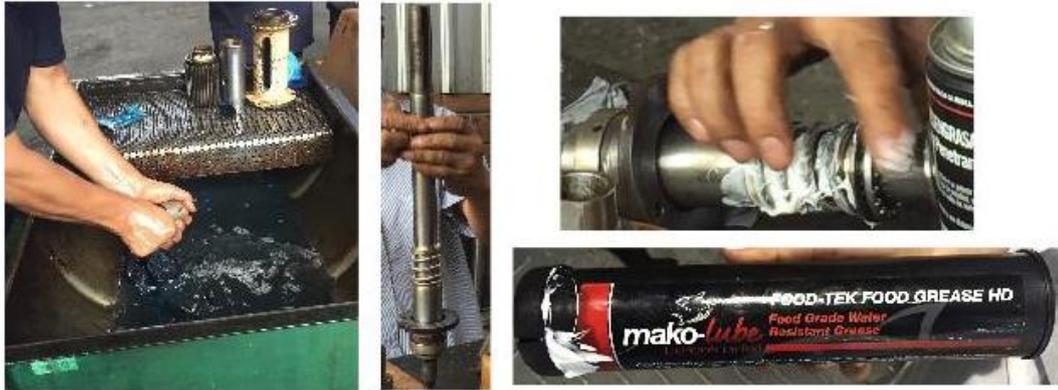
Figura 2.45: Limpieza y lubricación.

En la figura 2.45 se observa como los trabajadores se encargaron de limpiar y lubricar cada pieza. El corporativo decidió cambiar la grasa alvania, utilizada anteriormente en todas las máquinas, por grasa de grado alimenticio, ya que al tratarse de productos de consumo alimenticio se quiere tener todas las precauciones en el tema de salubridad y calidad.

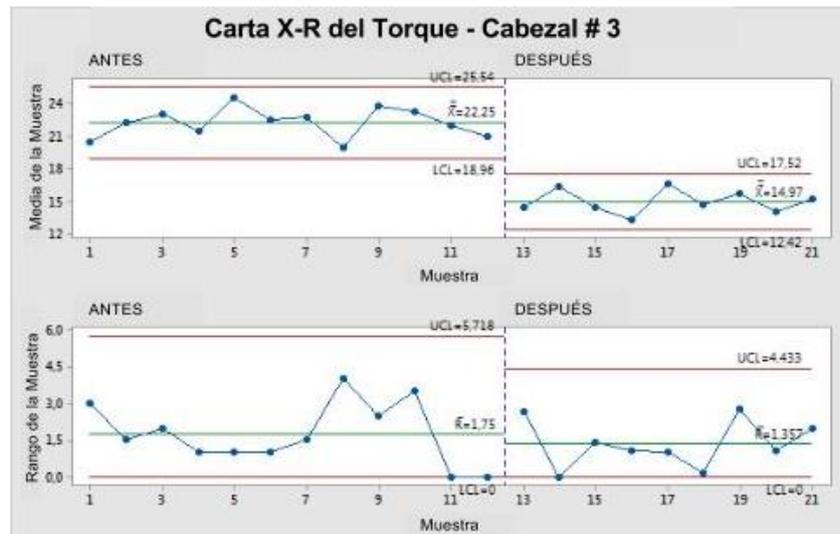
Figura 3.1: Carta de Control X-R Comparativo del Cabezal # 3.

En la figura 3.1 se muestra un ejemplo de Cabezal cuyo proceso está bajo control estadístico:

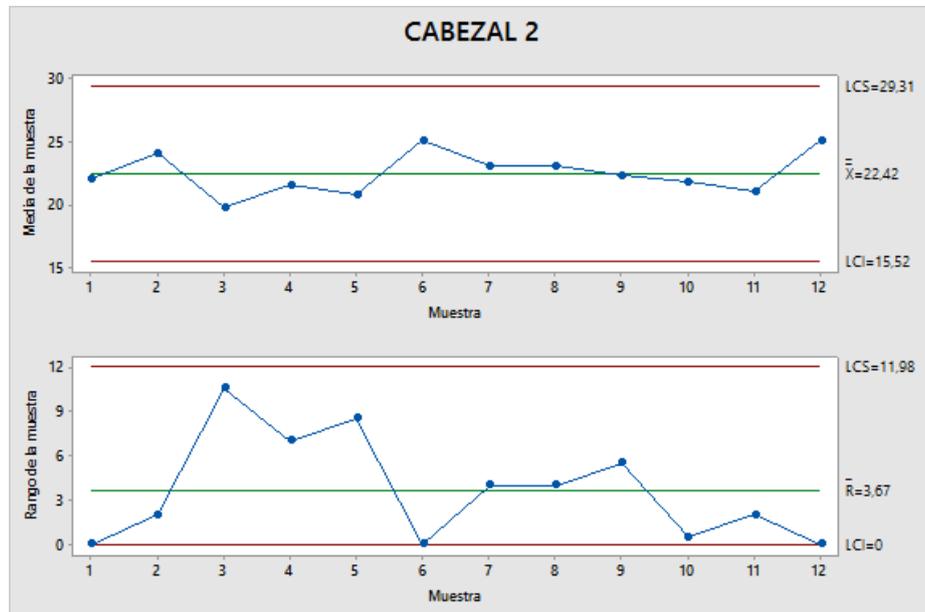
Figura A.8: Carta de Control X-R del Cabezal # 2.

En la figura A.8 se observa que el proceso del Cabezal 2 se encuentra Bajo Control Estadístico ya que todas las muestras están dentro de los límites de control.

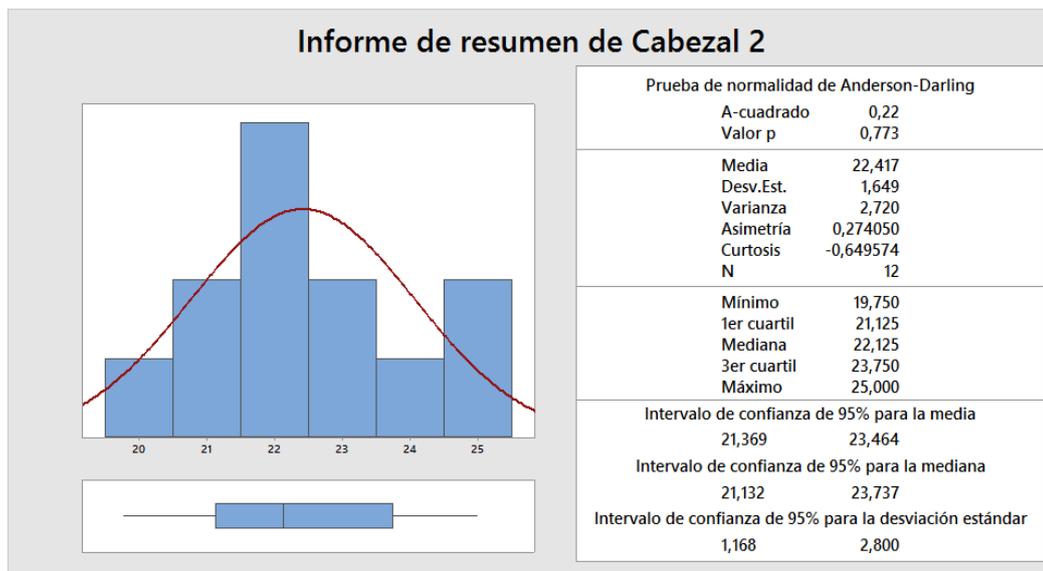
Figura A.9: Resumen Gráfico del Cabezal # 2.

En la figura A.9, con un valor $p = 0,773$ se determina que el proceso del Cabezal 2 tiene Distribución Normal.

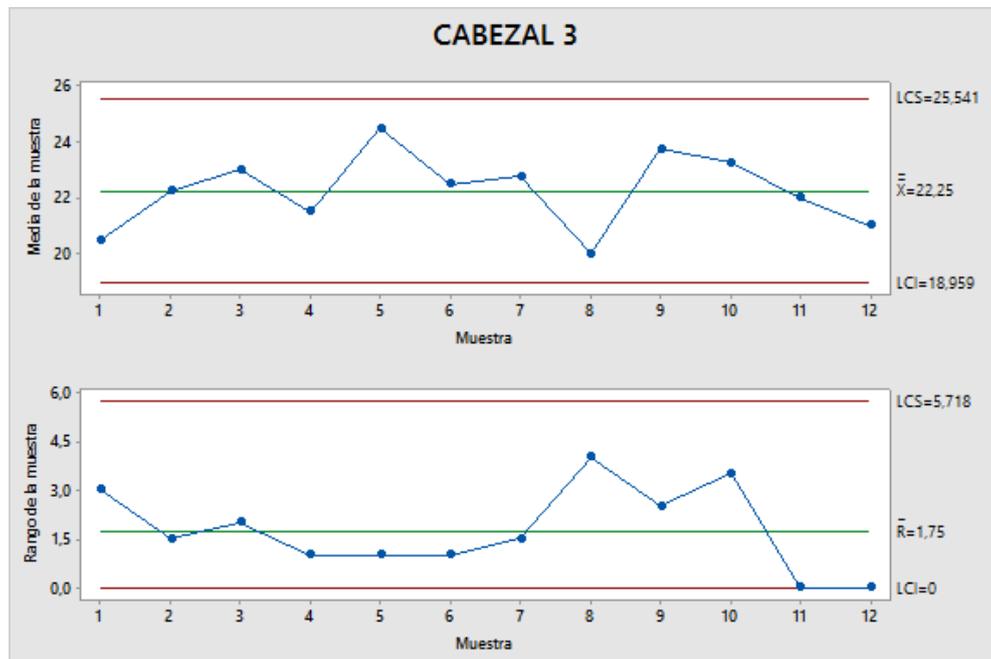
Figura A.11: Carta de Control X-R del Cabezal # 3.

En la figura A.11, el proceso del Cabezal 3 se encuentra Bajo Control Estadístico ya que todas las muestras están dentro de los límites de control.

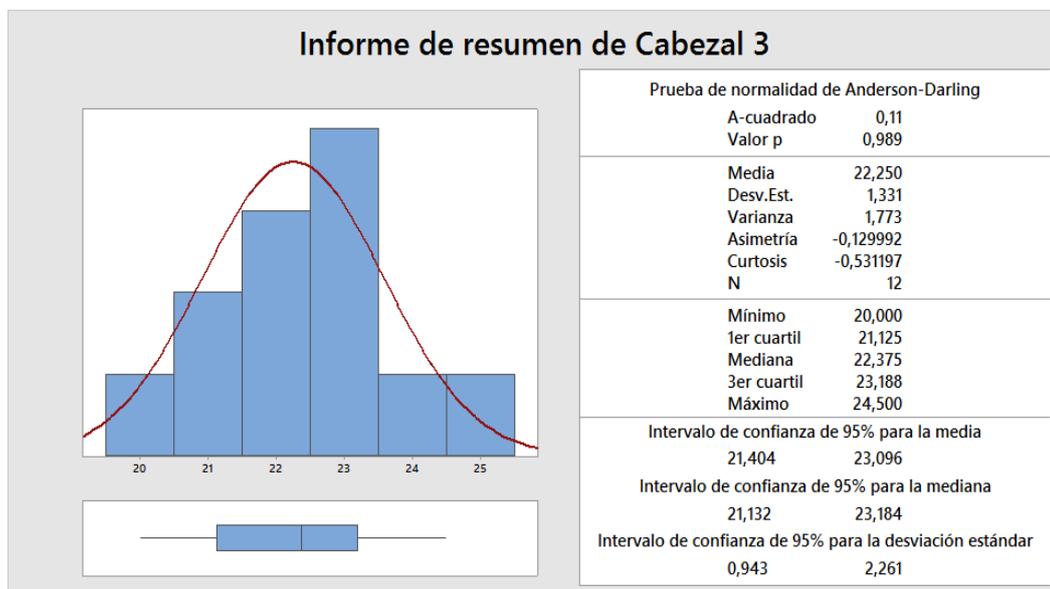
Figura A.12: Resumen Gráfico del Cabezal # 3.

En la figura A.12, con un valor $p = 0,989$ se determina que el proceso del Cabezal 3 tiene Distribución Normal.

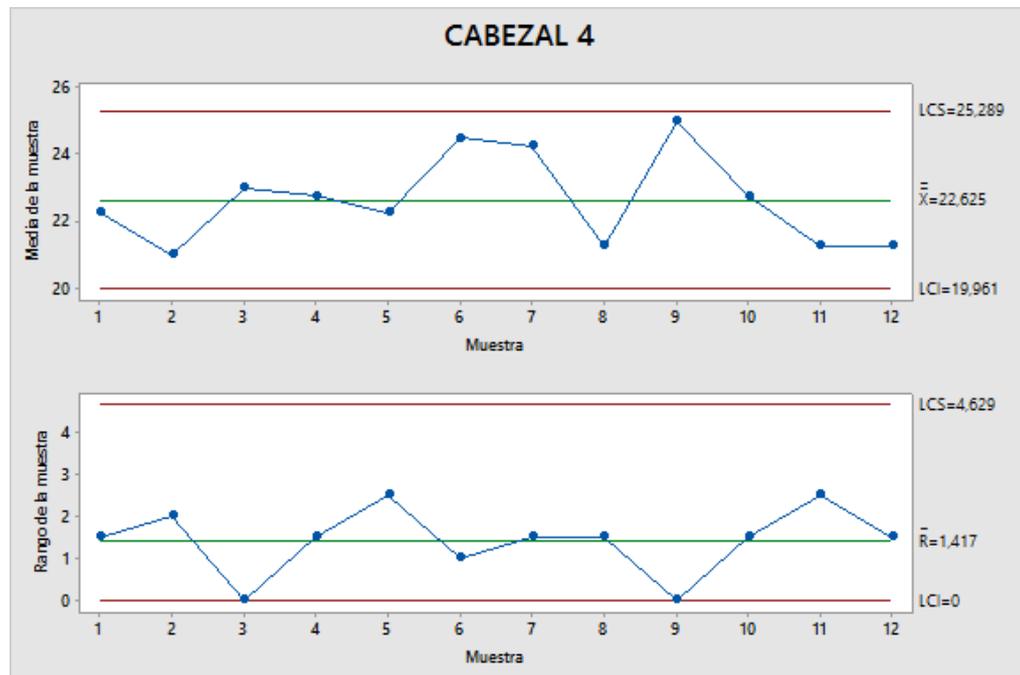
Figura A.14: Carta de Control X-R del Cabezal # 4.

En la figura A.14, el proceso del Cabezal 4 se encuentra Bajo Control Estadístico ya que todas las muestras están dentro de los límites de control.

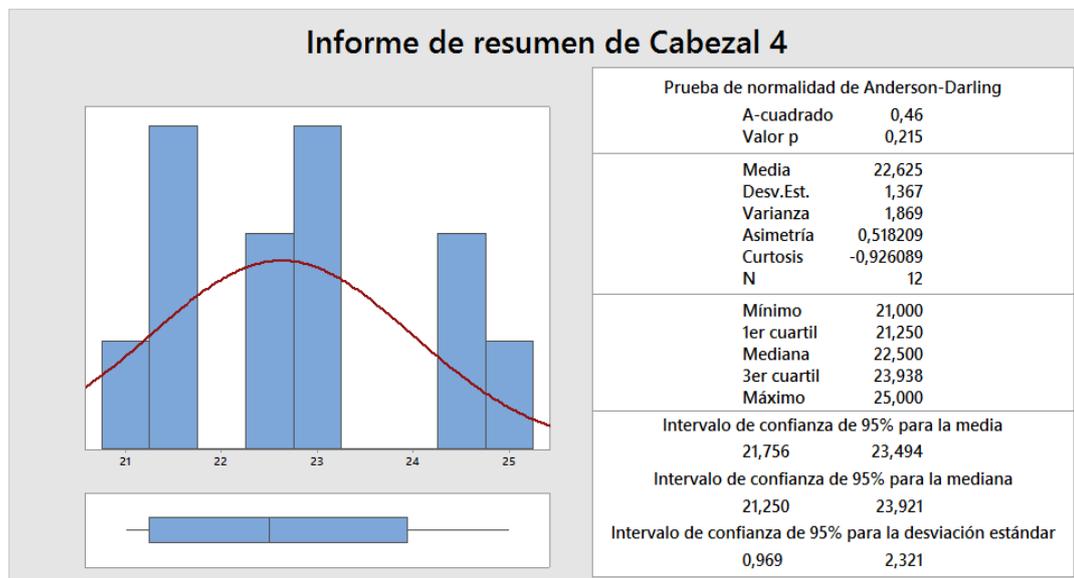
Figura A.15: Resumen Gráfico del Cabezal # 4.

En la figura A.15, con $p = 0,215$ se determina que el proceso del Cabezal 4 tiene Distribución Normal.

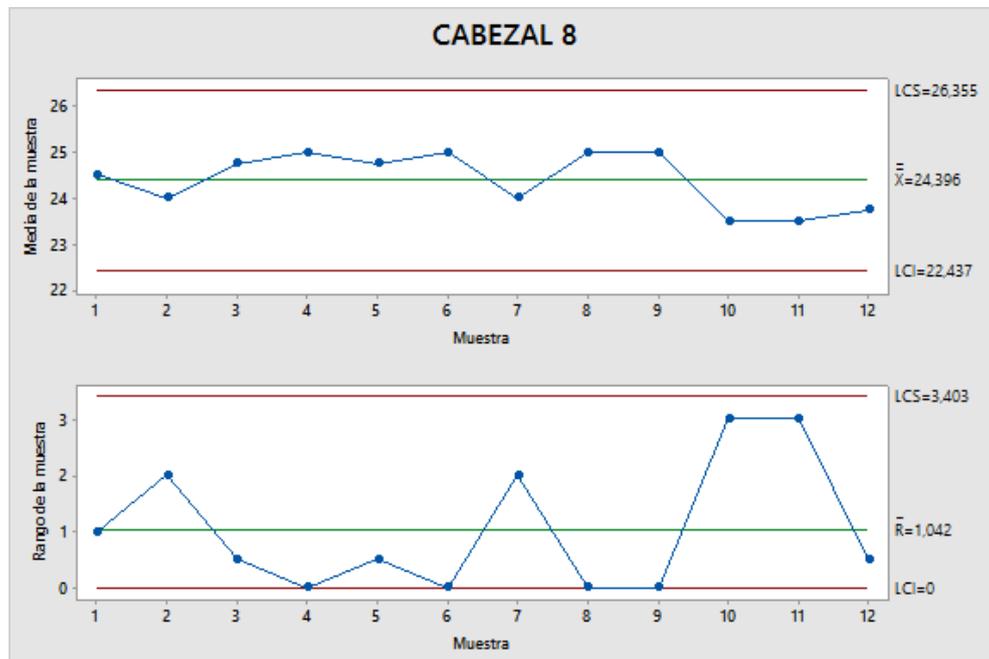
Figura A.17: Carta de Control X-R del Cabezal # 8.

En la figura A.17, el proceso del Cabezal 8 se encuentra Bajo Control Estadístico ya que todas las muestras están dentro de los límites de control.

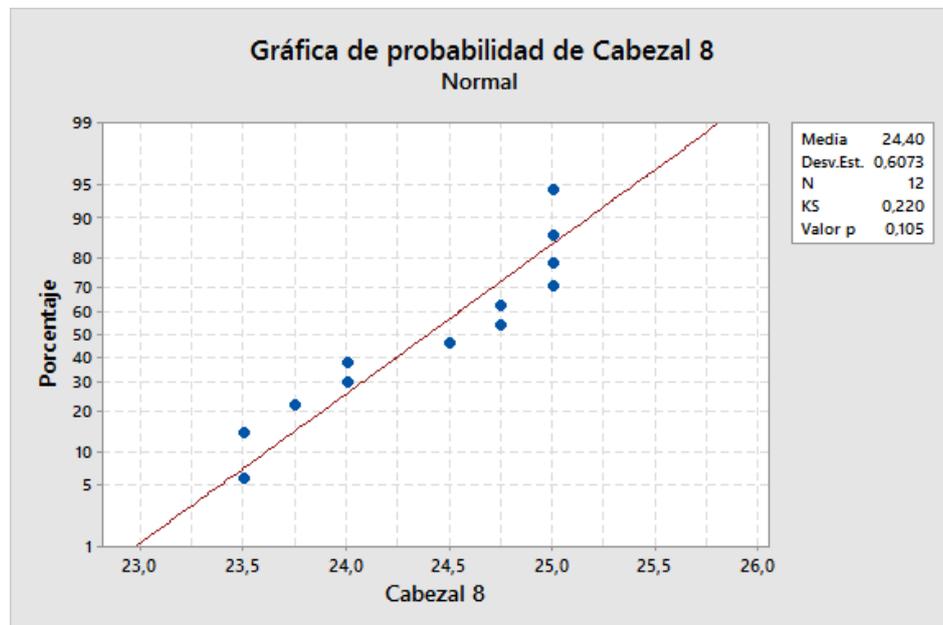
Figura A.18: Gráfica de probabilidad del Cabezal # 8.

En la figura A.18, con $p = 0,105$ se determina que el proceso del Cabezal 8 tiene Distribución Normal.

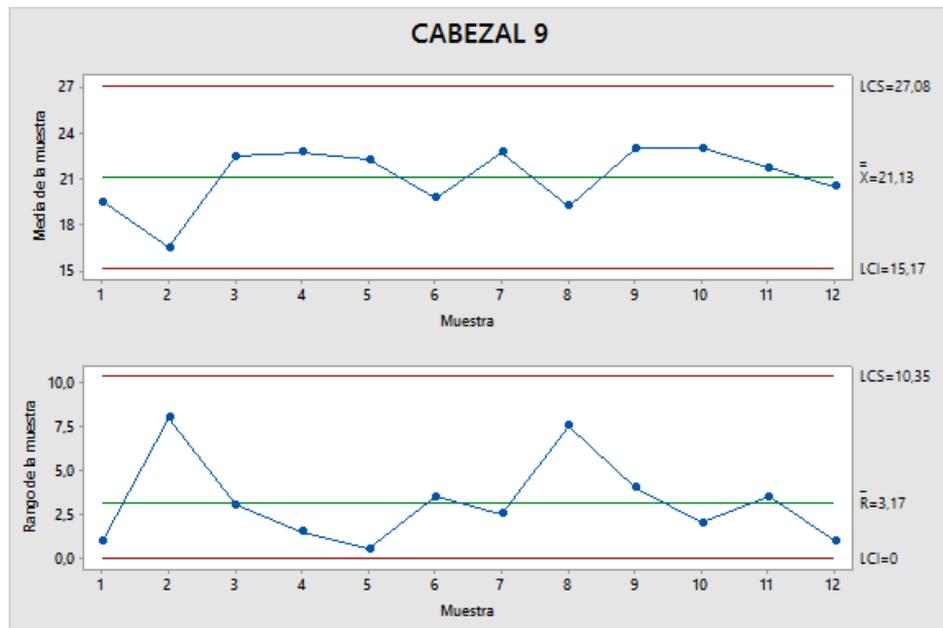
Figura A.20: Carta de Control X-R del Cabezal # 9.

En la figura A.20, el proceso del Cabezal 9 se encuentra Bajo Control Estadístico ya que todas las muestras están dentro de los límites de control.

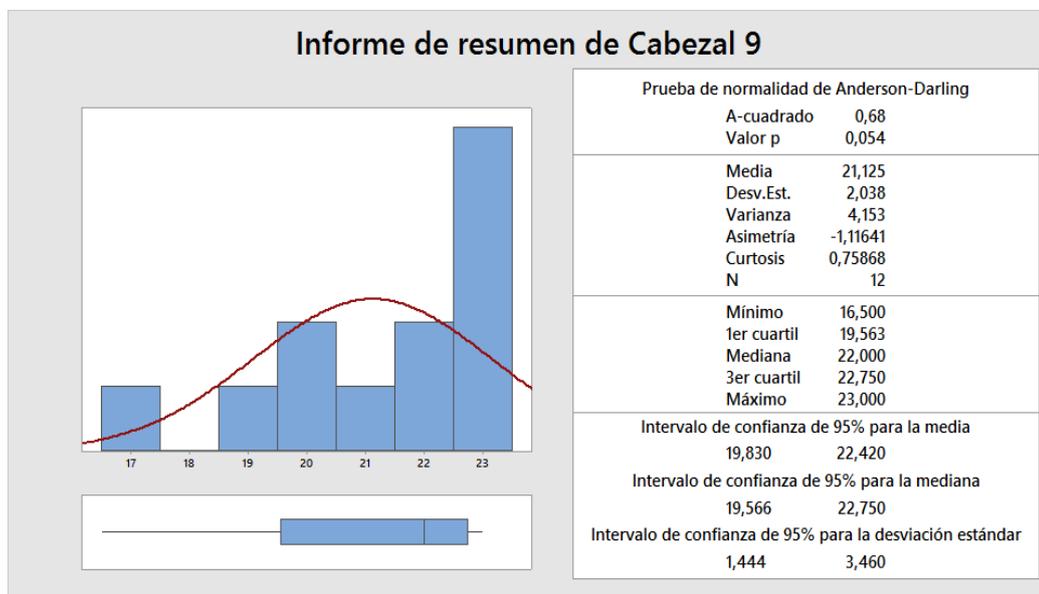
Figura A.21: Resumen Gráfico del Cabezal # 9.

En la figura A.21, con $p = 0,054$ se determina que el proceso del Cabezal 9 tiene Distribución Normal.

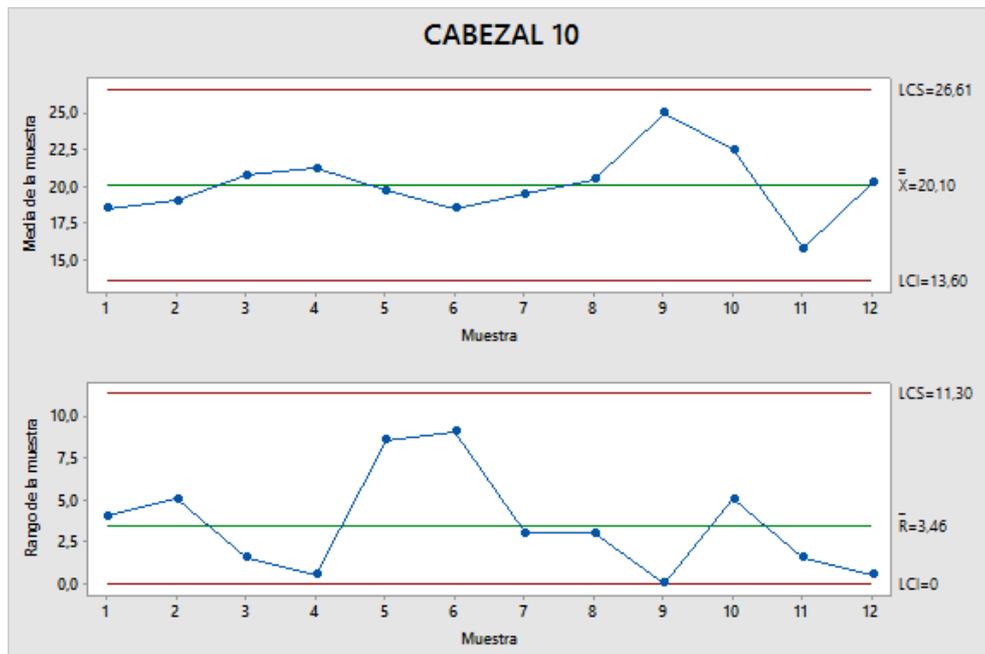
Figura A.23: Carta de Control X-R del Cabezal # 10.

En la figura A.23, el proceso del Cabezal 10 se encuentra Bajo Control Estadístico ya que todas las muestras están dentro de los límites de control.

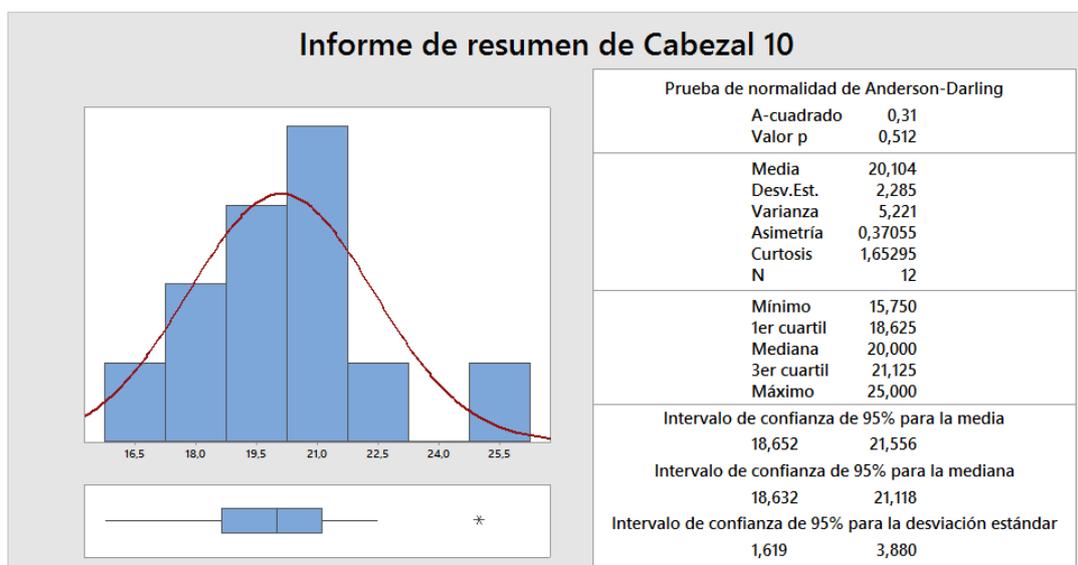
Figura A.24: Resumen Gráfico del Cabezal # 10.

En la figura A.24, con $p = 0,512$ se determina que el proceso del Cabezal 10 tiene Distribución Normal.

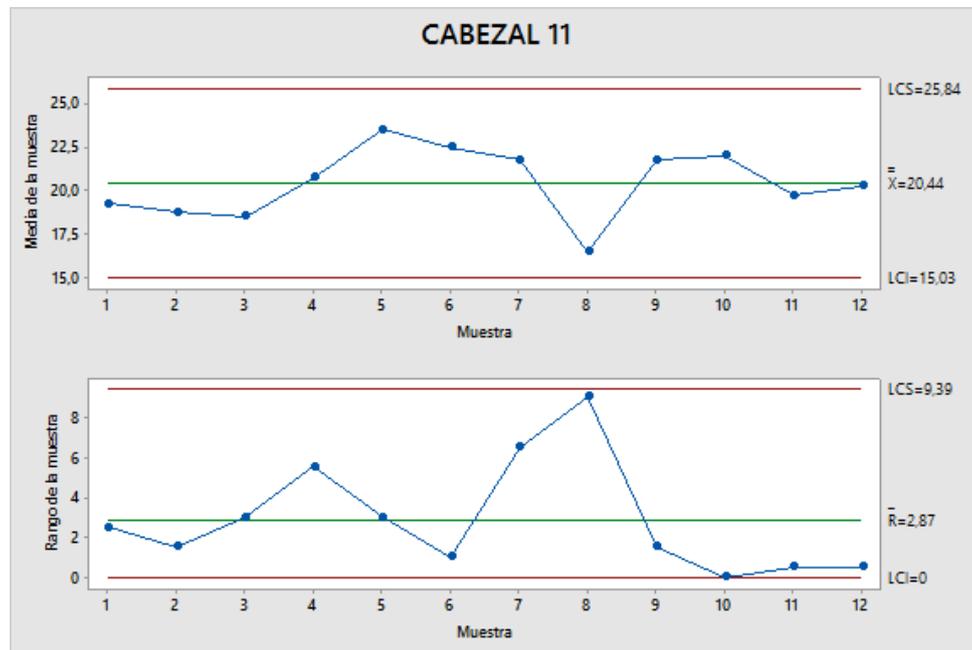
Figura A.26: Carta de Control X-R del Cabezal # 11.

En la figura A.26, el proceso del Cabezal 11 se encuentra Bajo Control Estadístico ya que todas las muestras están dentro de los límites de control.

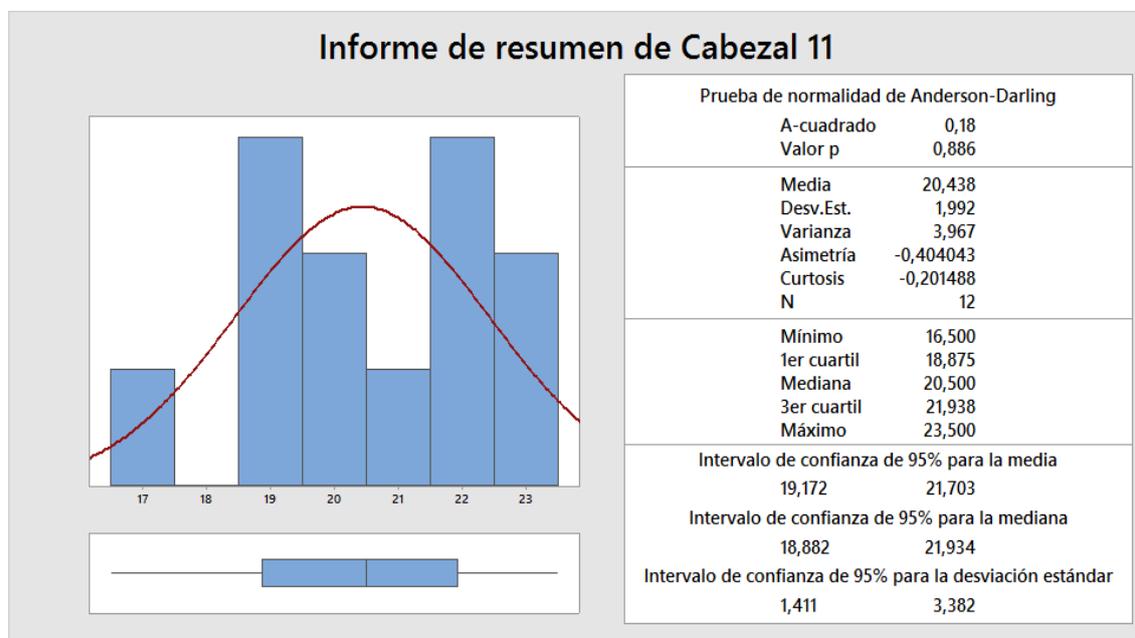
Figura A.27: Resumen Gráfico del Cabezal # 11.

En la figura A.27, con $p = 0,886$ se determina que el proceso del Cabezal 11 tiene Distribución Normal.

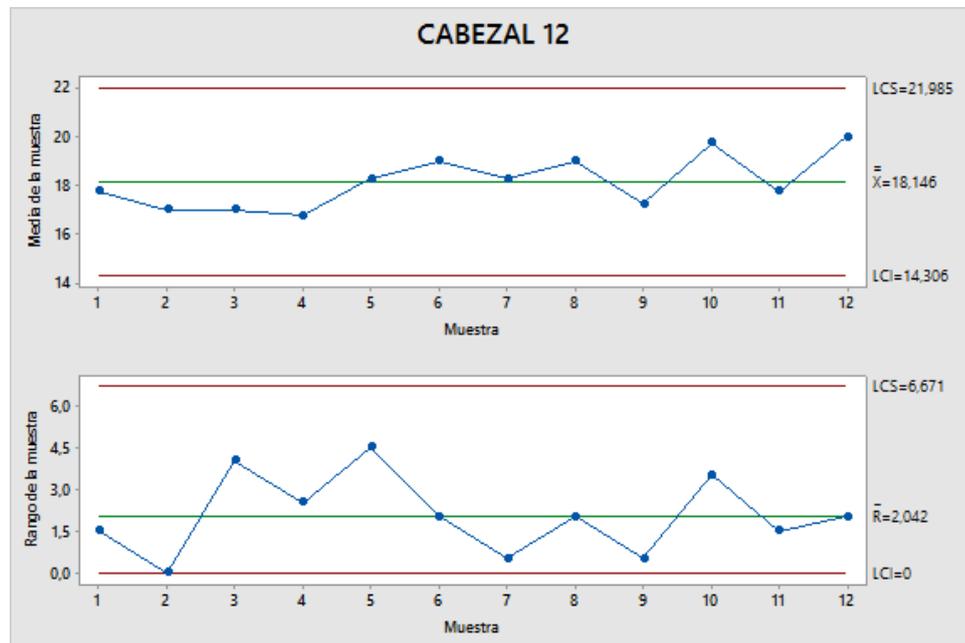
Figura A.29: Carta de Control X-R del Cabezal # 12.

En la figura A.29, el proceso del Cabezal 12 se encuentra Bajo Control Estadístico ya que todas las muestras están dentro de los límites de control.

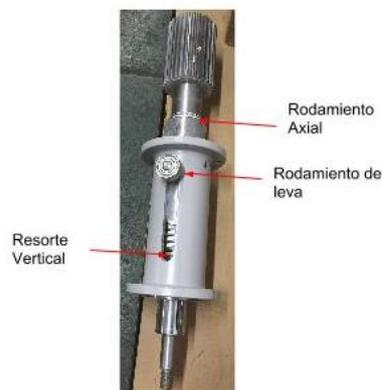
Figura A.38: Cuerpo Roscador

En la figura A.38 se muestra un ejemplo de cuerpo roscador con sus partes:

El 13 de Agosto del 2015, la planta de producción realizó un cambio del modelo de tapas que se usaba (1810) al nuevo modelo (1881), por ese motivo se cambió el came y se efectuó el mantenimiento anual, donde se desmontaron los 15 cuerpos roscadores para el respectivo cambio de resortes verticales, rodamientos axiales y de leva.

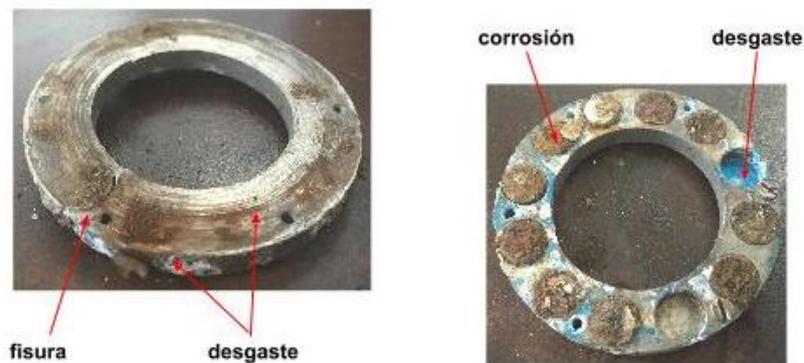
Figura A.39: Mal estado de las Placas Magnéticas.

En la figura A.39 se muestra un ejemplo de placas magnéticas en mal estado: fisura, corrosión y desgaste.

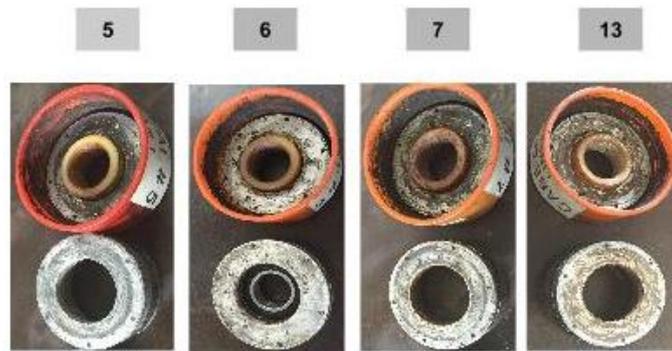
Figura A.40: Placas Magnéticas.

Como se observa en la figura A.40 las placas magnéticas fijas y móviles no tienen desgaste, fisuras o corrosión, pero necesitan ser limpiados. Esta no es una causa potencial.

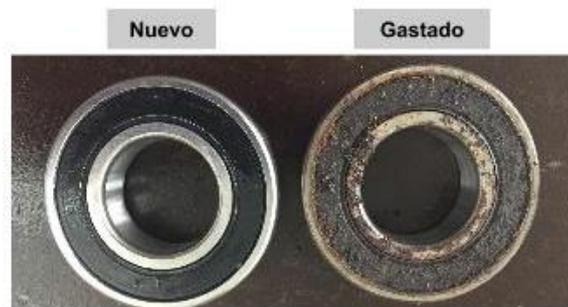
Figura A.41: Rodamientos Nuevos y Gastados.

En la figura A.41 se observa un ejemplo de rodamiento en mal estado: corrosión.
