ESCUELA SUPERIOR POLITÉCNICA DEL LITORAL

*“Diseño de un Sistema de Control Estadístico del Proceso de Encapsulado
de Bebidas Gaseosas”*

INFORME DE PROYECTO INTEGRADOR

Año: 2016

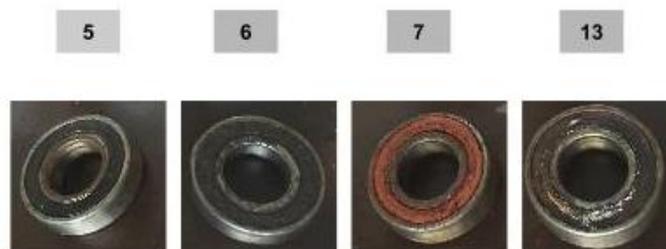
Figura A.42: Rodamientos del roscador.

Como se observa en la figura A.42 los rodamientos del roscador # 5 - 6 - 7 - 13 presentan corrosión. Esta es una Causa Potencial.

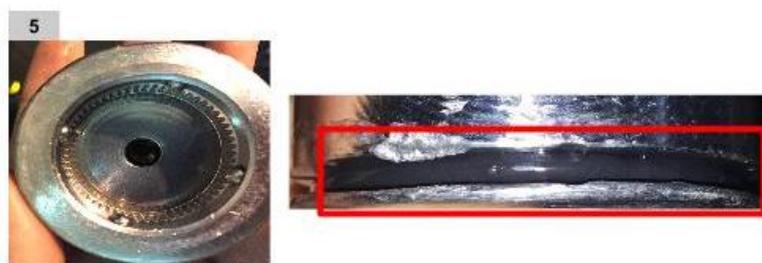
Figura A.43: Chuck y O-ring # 5.

En la figura A.43 sección izquierda, se observa que la superficie frontal del chuck no está desgastado, además ninguna esfera está hundida. Esta no es una causa potencial.

En la sección derecha, el o-ring está en buenas condiciones. Esta no es una causa potencial.

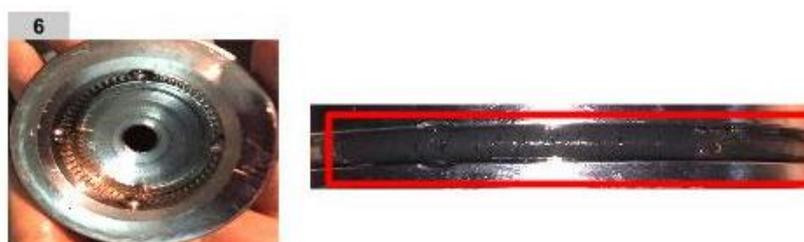
Figura A.44: Chuck y O-ring # 6.

En la figura A.44 sección izquierda, se observa que la superficie frontal del chuck no está desgastado, además ninguna esfera está hundida. Esta no es una causa potencial.

En la sección derecha, el o-ring tiene muchos cortes. Esta es una causa potencial.

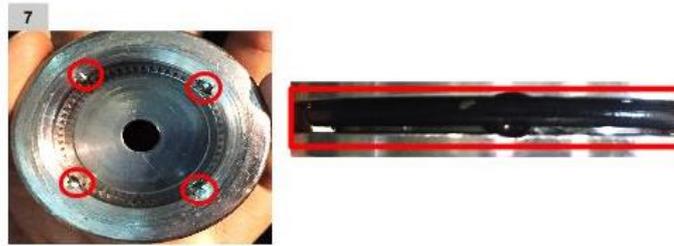
Figura A.45: Chuck y O-ring # 7.

En la figura A.45 sección izquierda, se observa que la superficie frontal del chuck está desgastada, además todas las esferas están hundidas. Esta es una causa potencial. En la sección derecha, el o-ring tiene algunos cortes. Esta es una causa potencial.

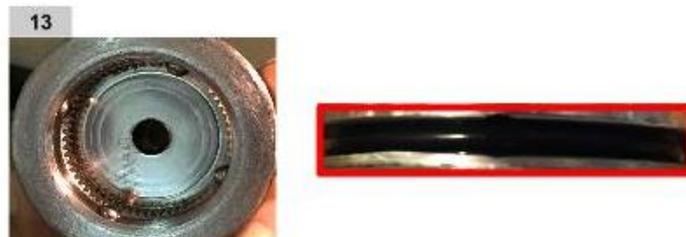
Figura A.46: Chuck y O-ring # 13.

En la figura A.46 sección izquierda, se observa que la superficie frontal del chuck no está desgastado, además ninguna esfera está hundida. Esta no es una causa potencial. En la sección derecha, el o-ring está en buenas condiciones. Esta no es una causa potencial.

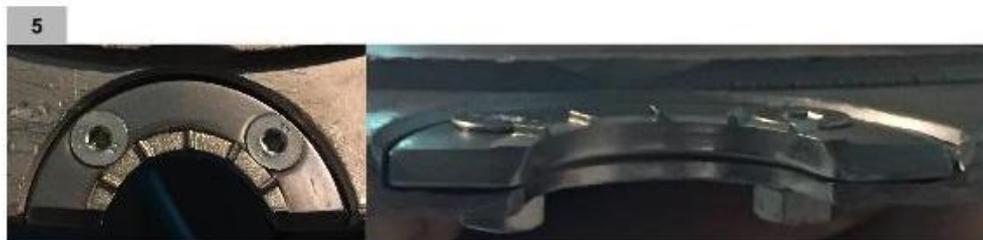
Figura A.47: Disco Antirotacional # 5.

En la figura A.47, el disco rotacional # 5 no presenta desgastes; sin embargo, este modelo permite que la botella continúe rotando.

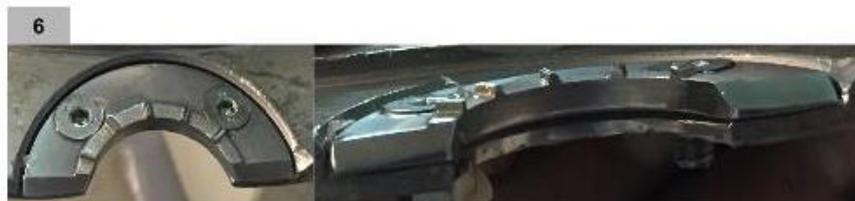
Figura A.48: Disco Antirotacional # 6.

En la figura A.48, el disco rotacional # 6 no presenta desgastes; sin embargo, este modelo permite que la botella continúe rotando.

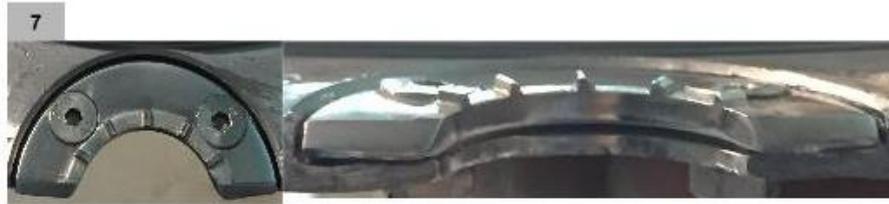
Figura A.49: Disco Antirotacional # 7.

En la figura A.48, el disco rotacional # 7 no presenta desgastes; sin embargo, este modelo permite que la botella continúe rotando.

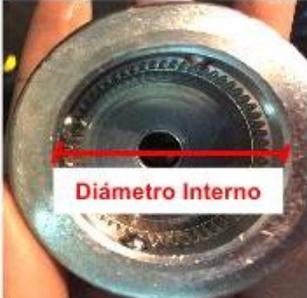
Figura A.57: Diámetro Interno de los chucks.

Las líderes del proyecto midieron el diámetro interno de los chucks # 5-6-7-13, como se muestra en la figura A.57, cuya medición se validó que sea aceptable a través de un estudio de Repetibilidad y Reproducibilidad.

CHUCK #	Internal Diameter
5	30,93
6	30,64
7	30,70
13	30,83

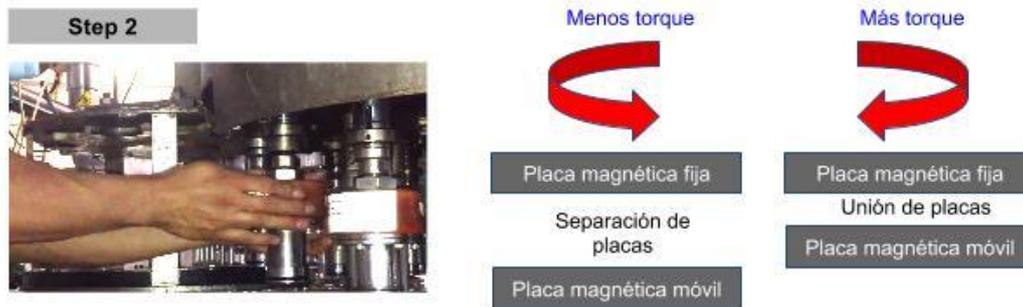
Figura A.68: Calibración de roscador.

Como se muestra en la figura A.68: el operador utiliza ambas manos para mover el roscador y calibrarlo con el torque deseado. A mayor separación entre las placas menor será el torque, mientras que a menor separación entre las placas mayor será el torque. El operador se guía con sus manos y su experiencia para realizar la calibración. Por este motivo es una causa.

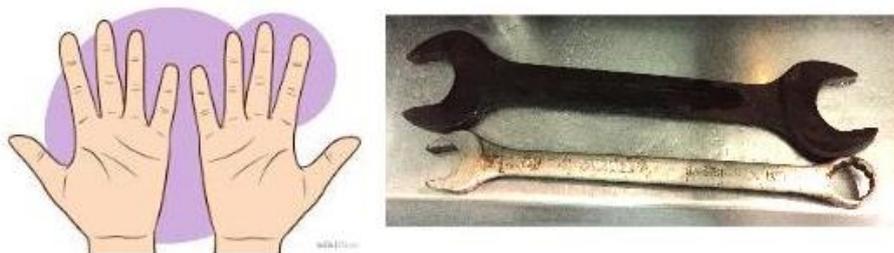
Figura A.69: Herramientas utilizadas en el proceso de calibración.

De acuerdo a la metodología de calibración utilizada por los operadores, ellos no utilizan un instrumento de calibración para ajustar las placas magnéticas, solamente utilizan sus manos y la experiencia para conocer el número de vueltas necesarias para el roscador, como se muestra en la figura A.69.

Las llaves son utilizadas únicamente para desajustar el perno de rosca inversa, la calibración del roscador se realiza con las manos. Por tanto es una causa raíz.

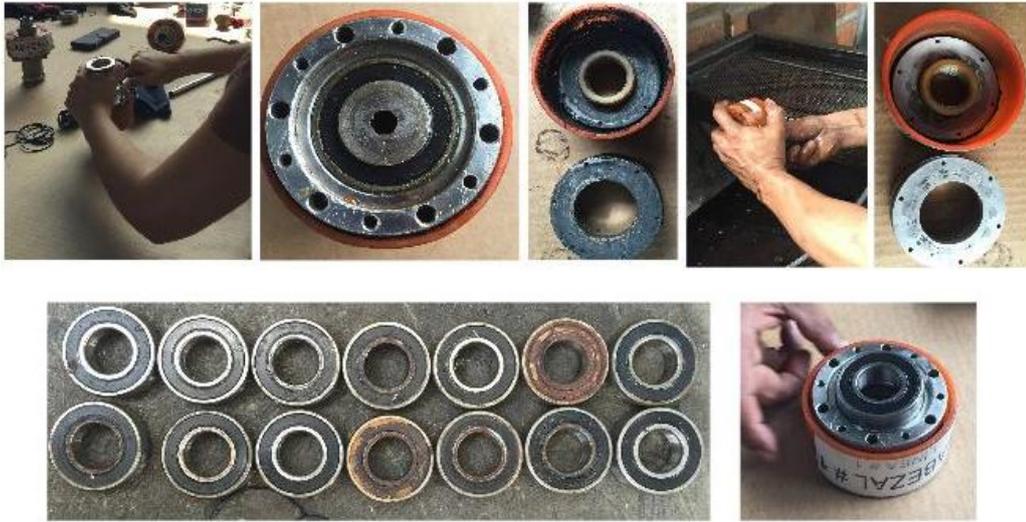
Figura A.72: Cambio de rodamientos del roscador.

Con ayuda del personal de mantenimiento se realizó el cambio de los rodamientos de los 15 roscadores, como se muestra en la figura A.72.

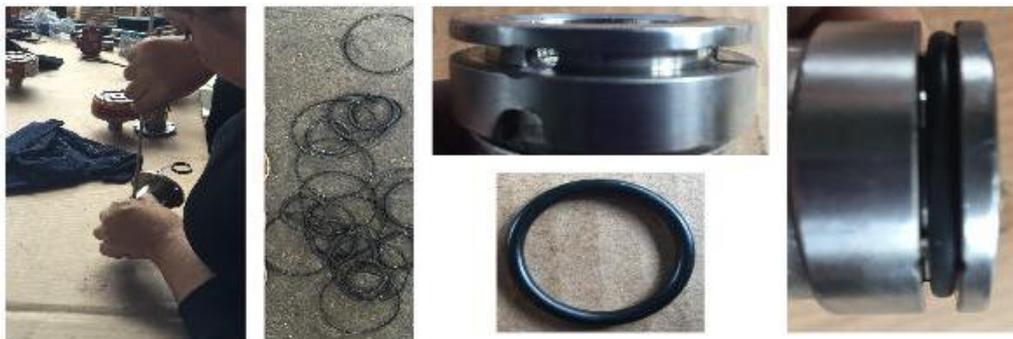
Figura A.73: Cambio de o-rings.

Con ayuda del personal de mantenimiento se realizó el cambio de los o-rings de cada uno de los chucks correspondientes a los 15 cabezales, como se muestra en la figura A.73.
