"Diseño del Plan de Emergencia Contra Incendio y Contingencia para
Sismo para Tiendas Nacionales CC"

INFORME DE PROYECTO INTEGRADOR

Este proyecto fue elaborado en el local 18 de tiendas nacionales CC, surge de la necesidad de cumplir con la Norma Legal Vigente del país, Reglamento de Seguridad y Salud de los trabajadores-Decreto ejecutivo 2393, Reglamento de Prevención de Incendios y la Resolución No. C.D. 513. El objetivo de este proyecto es Diseñar e implementar el Plan de Emergencia Contra Incendio y el Plan de Contingencia para Sismo. El primer paso fue realizar un análisis general cualitativo de las vulnerabilidades del local 18, utilizando el método de la matriz de análisis de amenazas, vulnerabilidad y riesgos. Iniciando del análisis previo se procedió a evaluar el riesgo de mayor amenaza utilizando el método MESERI. Como resultado se obtuvo que existe un nivel de riesgo grave para la amenaza de incendio y un nivel de riesgo alto para la amenaza de sismo. Considerando los riesgos existentes se procedió a describir las propuestas de mejoras para luego implementarlas.

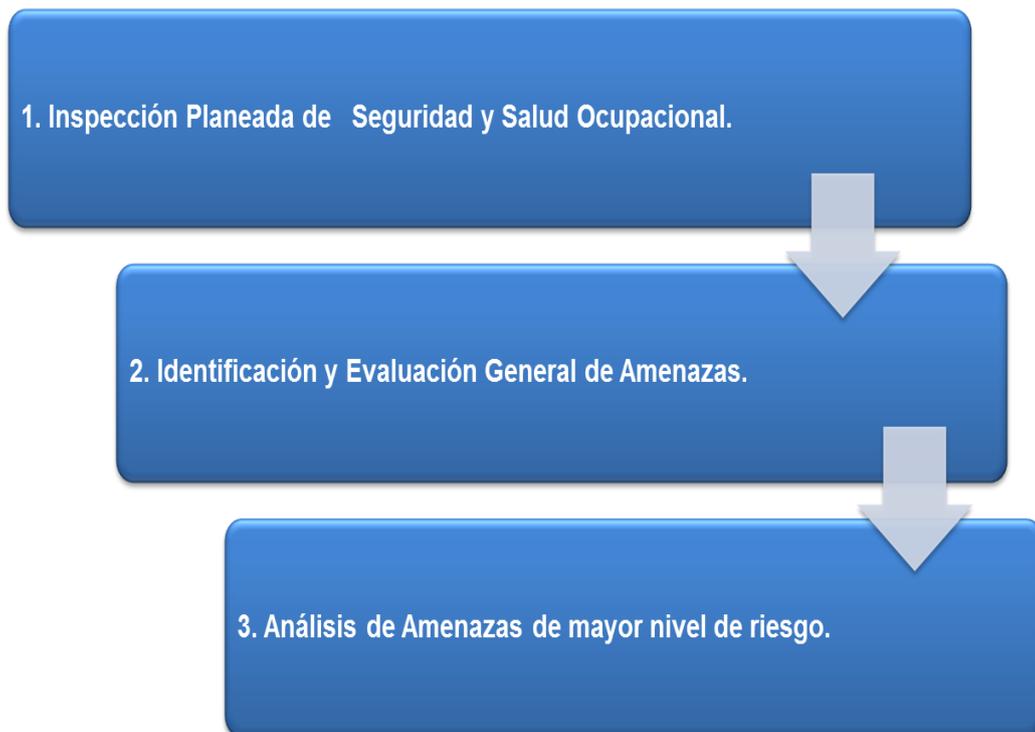
Figura 2.1: Metodología Aplicada

La metodología a utilizar en este proyecto, se realizó una inspección planeada con el objetivo de conocer la situación actual en la empresa, en el ámbito de seguridad y salud ocupacional, luego se procedió a realizar una evaluación general de amenazas, con el fin de conocer de manera general las amenazas a las que está expuesta el local 18. Sin embargo para finalizar se analizó las amenazas de mayor nivel de riesgo a la que está expuesta actualmente la empresa.

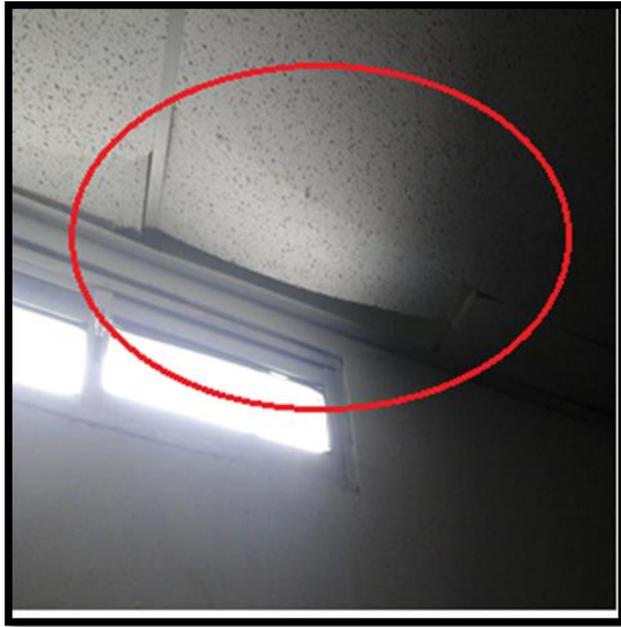
Figura 2.2: Deterioro en el Tumbado

¿Los edificios, locales, instalaciones y áreas de la empresa están en buenas condiciones? (2.5m de altura, superficie de 2m por trabajador)		X		Se evidencia que ciertos pilares y tumbados de la primera planta se encuentran deterioradas.
2

En la Figura 2.2 y Figura 2.3, se puede observar un deterioro con respecto a la infraestructura.

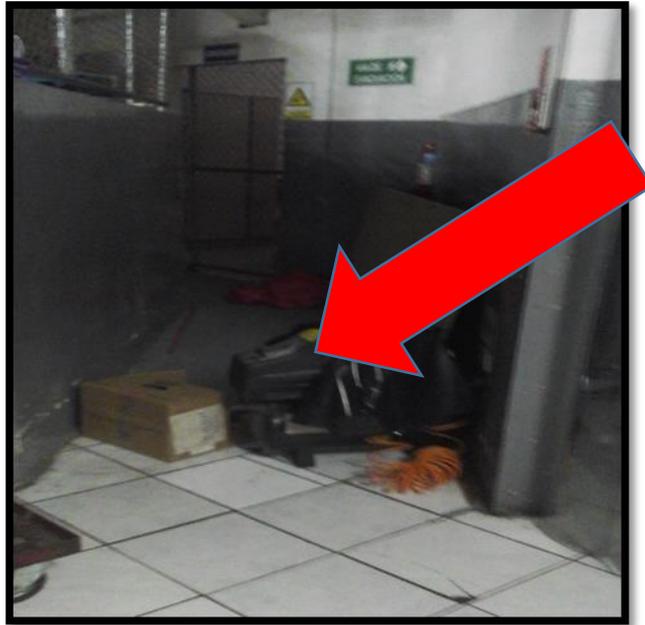
Figura 2.4: Obstrucción de pasillo

En la Figura 2.4 y Figura 2.5, se evidenció desorden y obstrucción en el pasillo.

¿Las salidas de emergencias y vías de escape se encuentran señalizadas y libres de obstáculos?		X	Las salidas de emergencias se encuentran con obstáculos como cartones y cajas plásticas.

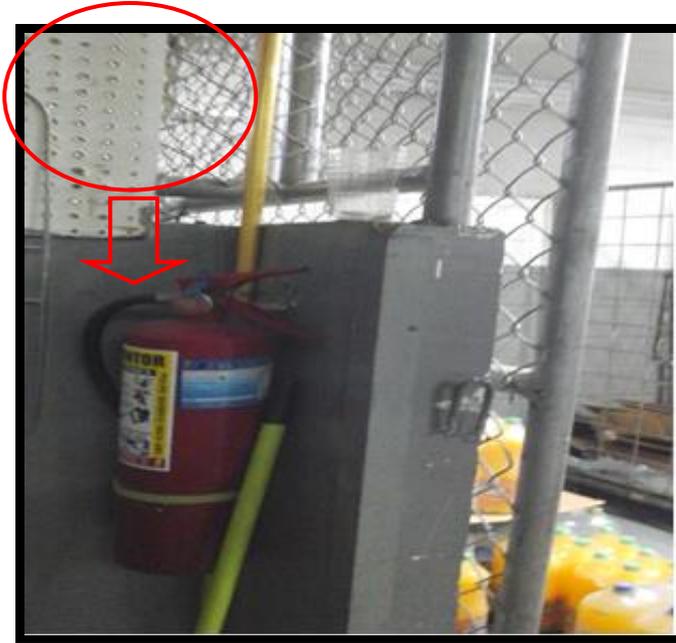
Figura 2.6: Falta Señalética de Extintor

En la Figura 2.6 y Figura 2.7 se evidenció la deficiente señalética y falta de insumos médicos de acuerdo al reglamento de prevención de incendios.

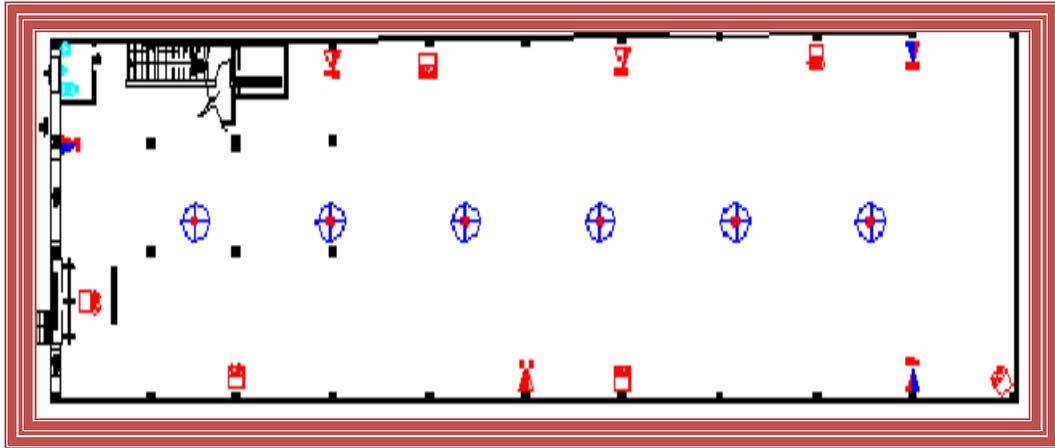
Figura 2.9: Planta Baja

El local 18 de Tiendas Nacionales CC, está conformado por tres áreas, las cuales son: Planta Baja, Bodega y Planta alta. Los planos mostrados fueron facilitados por el departamento de Seguridad Industrial.

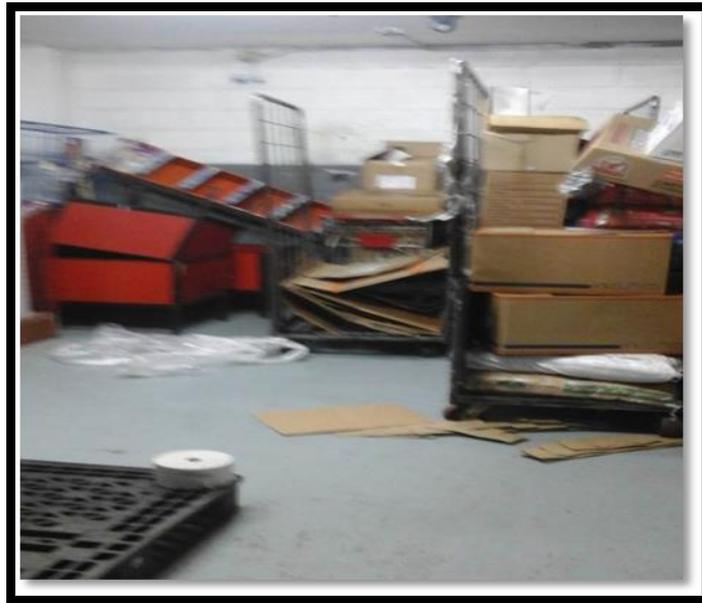
Figura 2.13: Bodega en desorden

- Se evidenció desorden en el área de la bodega.

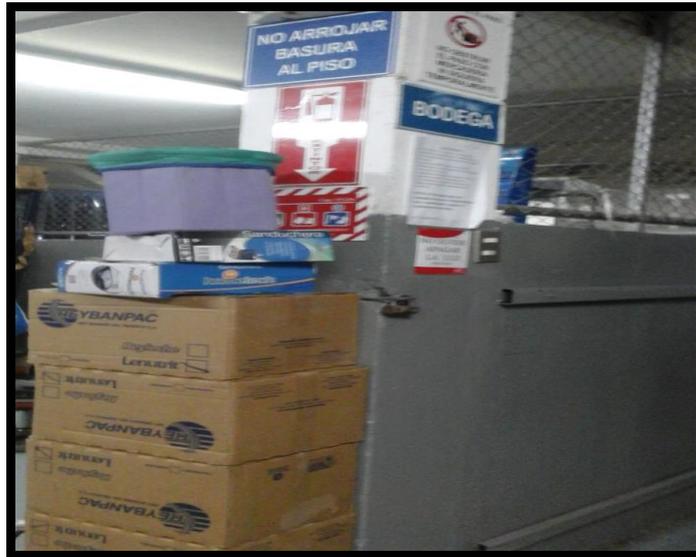
Figura 2.14: Falta extintor

- Se puede observar que existe la señalización de un extintor, pero se procedió a preguntar al personal a cargo y como resultado se obtuvo que el extintor había caducado, pero ya no lo habían vuelto a colocar.

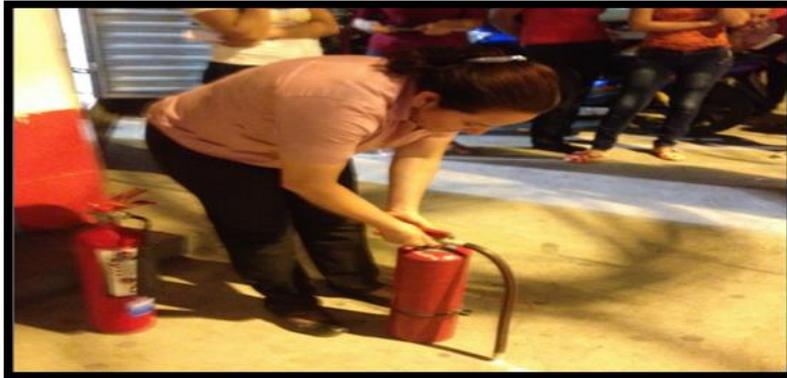
Figura 2.19: Manejo de Extintores

Entrenamiento a brigadas contra incendio, se puede observar en la figura 2.19.

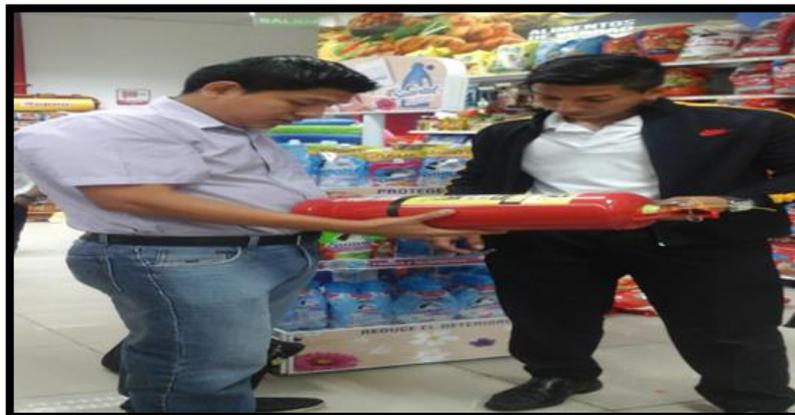
Figura 2.20: Tipo de extintor

Inspección de extintores, se muestra en la figura 2.20.

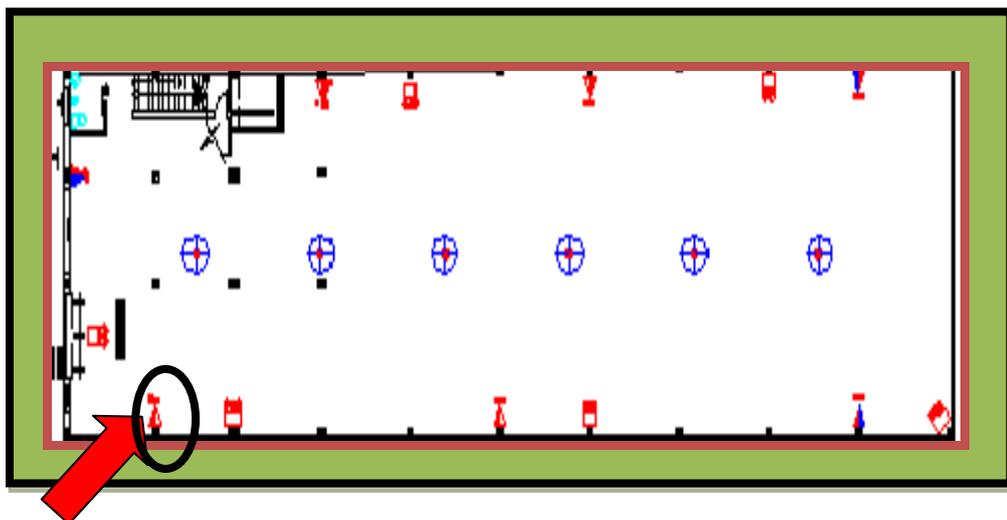
Figura 2.22: Planta baja extintor añadido

En la figura 2.22, se observa la ubicación propuesta

Extintores	Cantidad	Costo/Unitario	Costo Total
	4	\$ 45	\$ 180

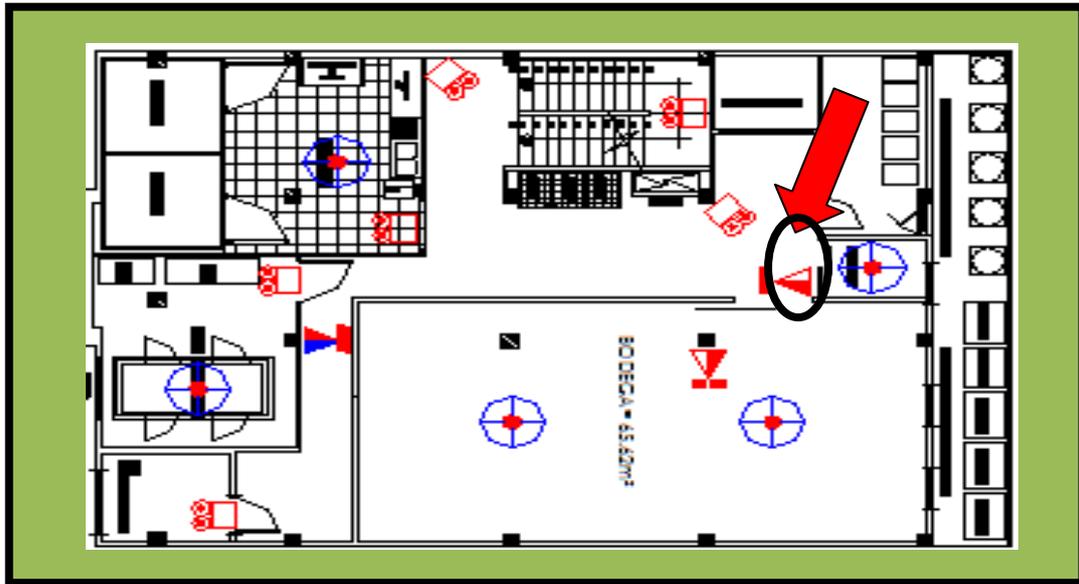
Figura 2.23: Bodega extintor añadido

En la figura 2.23 y la figura 2.24, se observa la ubicación propuesta del extintor añadir.

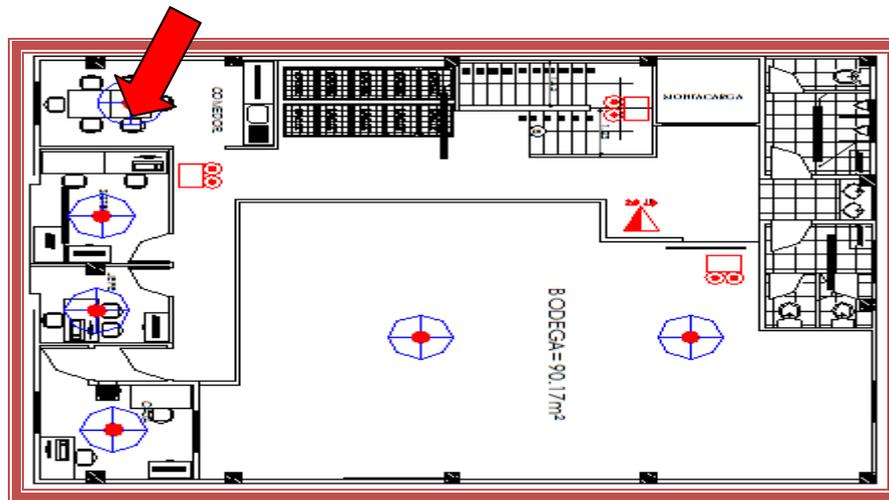
Figura 2.25: Planta alta detector añadido

Detector de humo	Cantidad	Costo/Unitario	Costo Total
	1	\$ 40	\$ 40

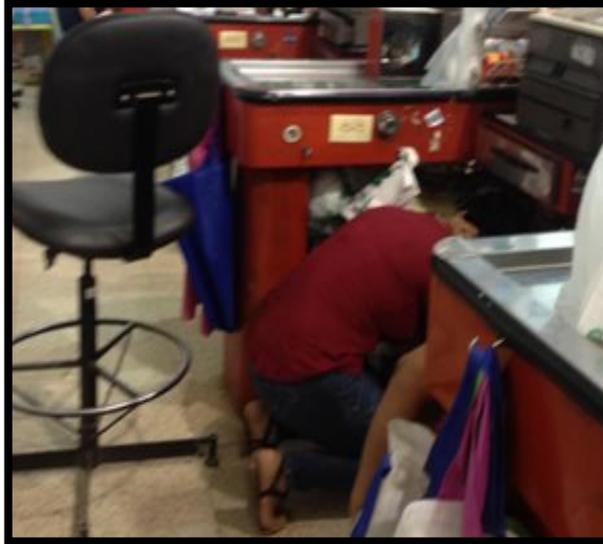
Figura 2.28: Cajera a buen recaudo

En la figura 2.28, se puede observar que la cajera cierra la caja y se pone a buen recaudo.

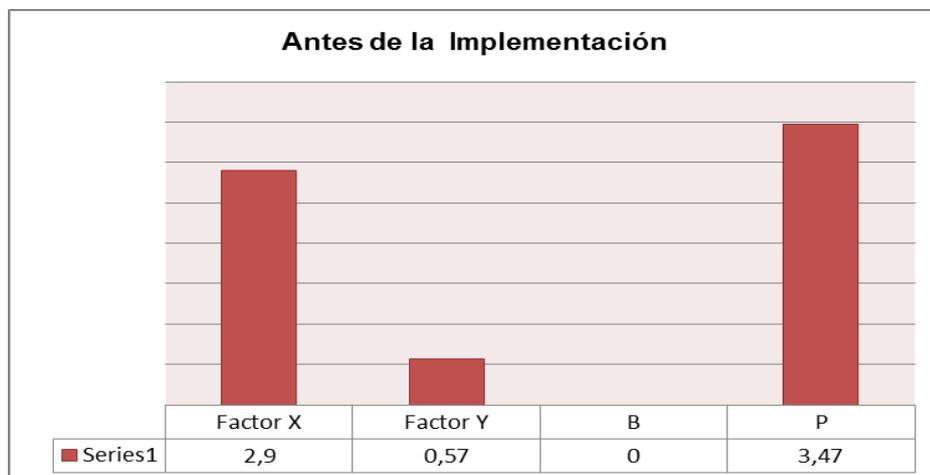
Figura 3.1: Coeficiente grave

En la figura 3.1, se puede analizar que el coeficiente de riesgo es grave para la amenaza de incendio, sin embargo con las propuestas implementadas se puede observar en la figura 3.2, que la amenaza de riesgo de incendio es leve.

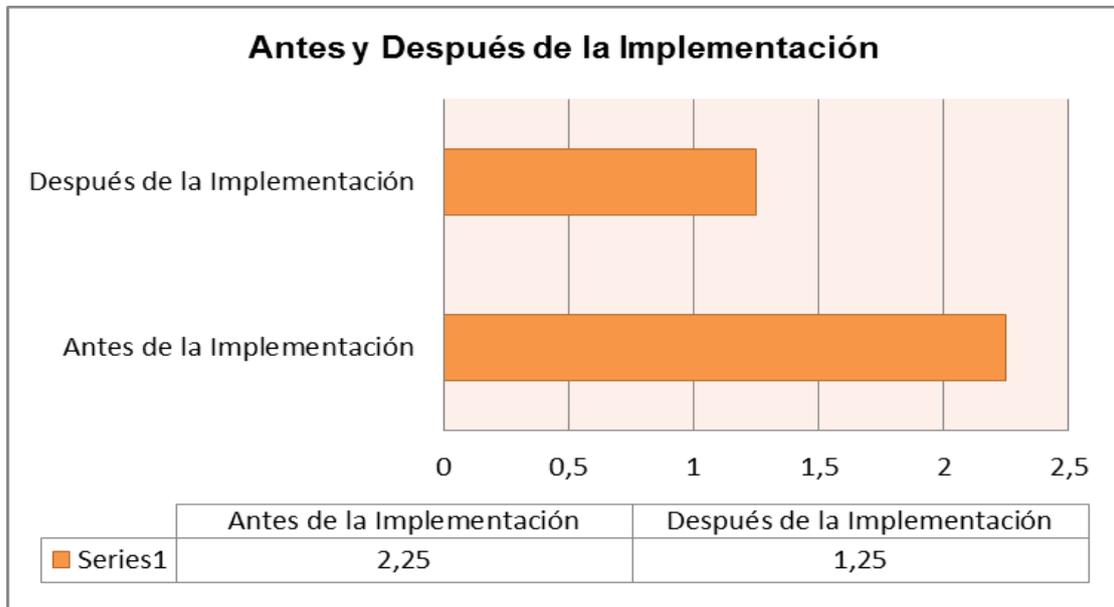
Figura 3.3: Nivel de riesgo antes y después de la Implementación

En la figura 3.3, se observa que el nivel de riesgo ha disminuido con las mejoras propuestas.

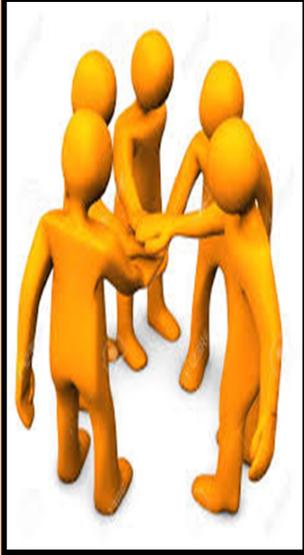
ANTES DE LA EMERGENCIA

1. El coordinador general de emergencias se encargará de solicitar que los miembros de brigadas estén debidamente capacitados.
2. El coordinador general de emergencias estará encargado de solicitar que se revise periódicamente las instalaciones eléctricas.
3. Todo el personal que labore estará encargado de mantener en orden los materiales, equipos y objetos que se encuentren dentro del establecimiento.
4. Las brigadas se encargarán de revisar periódicamente los equipos de extinción contra incendio.
5. Se prohíbe obstaculizar los equipos contra incendio y salidas de emergencia.
6. Cuando se de la voz de evacuación, no pierda tiempo buscando sus objetos personales, recuerde primero es su vida e integridad.
7. En el caso de producirse un conato , se prohíbe el uso de elevadores.

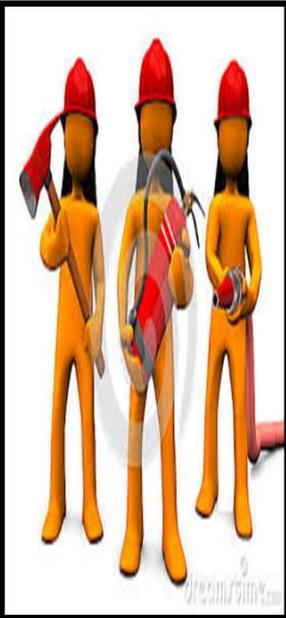
DURANTE LA EMERGENCIA

1. Conserve la calma.
2. Si observa que el fuego es de origen eléctrico , no intente apagarlo con agua.
3. Cuando se encienda la alarma de incendio , las brigadas de evacuación y rescate, procederán a evacuar a las personas que se encuentran en el establecimiento hacia zonas seguras.
4. Las brigadas contra incendio y toda persona adiestrada en el manejo de extintores, procederán a mitigar o controlar la emergencia.
5. El coordinador general de emergencia se encargara de notificar a los grupos de apoyo.
6. En cuanto llegue el cuerpo de bomberos , el coordinador general de emergencia y las brigadas contra incendio ayudarán en el control de la emergencia.
