**“INSTALACIÓN DE DOS SISTEMAS DE RX EN EL ÁREA DE  
IMAGEN DEL HOSPITAL CLINICA KENNEDY DE GUAYAQUIL”**

### **EXAMEN DE GRADO (COMPLEXIVO)**

Este trabajo consistió en la instalación de dos sistemas de RX de 1000 MA y 150 KV en el área de imagen de la Clínica Kennedy de la ciudad de Guayaquil, entre Agosto de 1984 y Mayo de 1985.

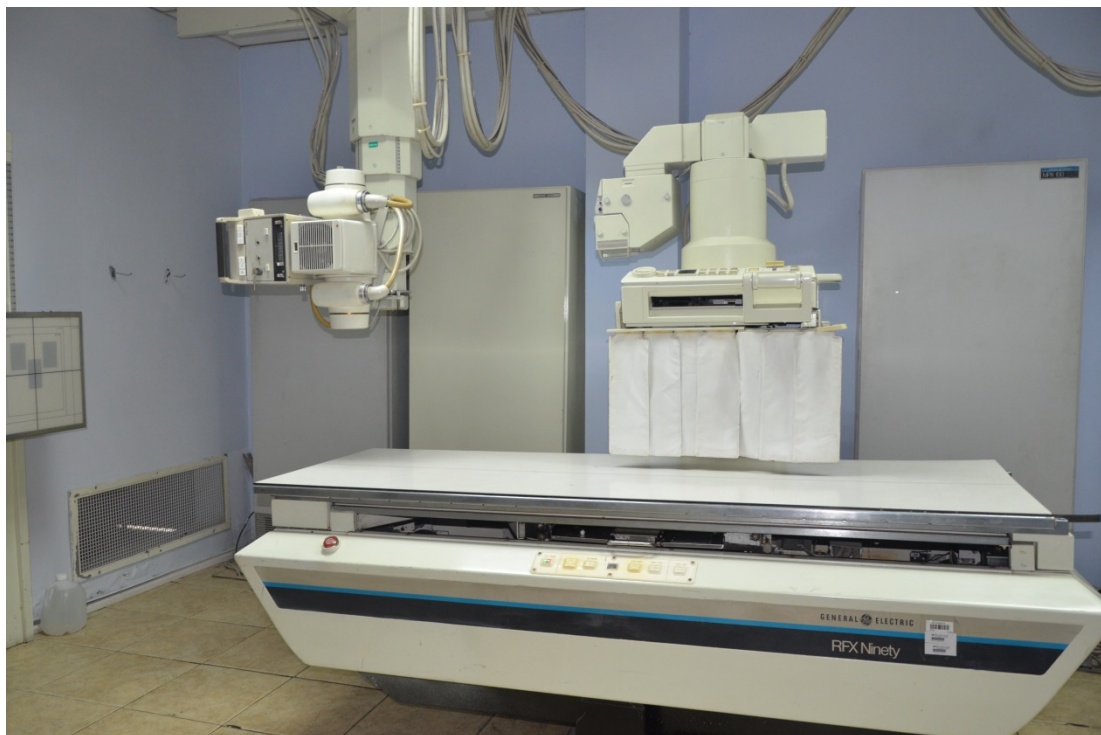
**Figura 1.1: Sistema de RX**

Un sistema de RX normalmente consta de los siguientes módulos: fuente de poder, transformador de alto voltaje, mesa de examinación, consola de control, unidad de velocidad alta, soporte del tubo que puede ser cielítico o por columna, que a su vez es piso-techo, piso-pared o piso-piso, bucky de pared, bucky de mesa, colimador, seriógrafo y finalmente el tubo que es nuestro emisor de radiación, como se ve en la figura 1.1

En 1984, cuando se realizó esta instalación, no existían los equipos de alta frecuencia lo que hacía que cada módulo fuera extremadamente grande y pesado, exigiendo mucho espacio e infraestructura para poder instalarlos. El equipo en conjunto pesaba aproximadamente tonelada y media, repartida en 11 partes, cada subsistema recibía o enviaba señales y datos por un conjunto de cables multipares de 24 líneas del número 14 AWG. El largo total de los cables utilizados fue de 96 metros.

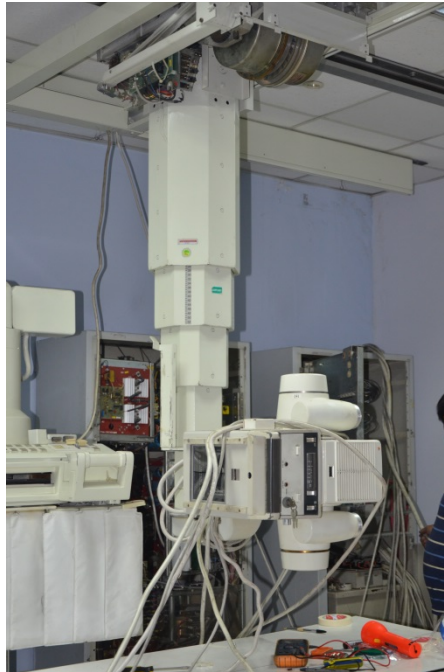
**Figura 2.2: Columna cielítica**

No fue tan fácil resolver el problema de la columna cielítica pues no podía ser recortada. La decisión final fue eliminarla e instalar una columna piso-piso con riel en la parte posterior de la mesa, de modo que no se fijara nada en la pared. Una imagen de este tipo de soporte puede observarse en la figura 2.2.

La función de la columna cielítica es sostener el tubo de RX superior (porque hay uno debajo de la mesa para la fluroscopía que es el llamado inferior), permitir movernos por todo la habitación, hacer las tomas sobre la mesa y en el bucky de pared, lo cual nos da mucha libertad para la ubicación del bucky.

Al usar una columna, se limita el movimiento del tubo a un estrecho recorrido sobre la mesa, por lo que el bucky solo podía ponerse en uno de los dos extremos de la misma, sin embargo era la única forma de darle solución a la imposibilidad de usar la cielítica. Al instalar la columna, por no ser esta parte del equipo original hay que lograr un delicado balance entre el peso del tubo,

el colimador, el ventilador y los cables de RX y los pesos de plomo que se instalan en su interior, ya que de este equilibrio depende la facilidad de movimiento para el operador.

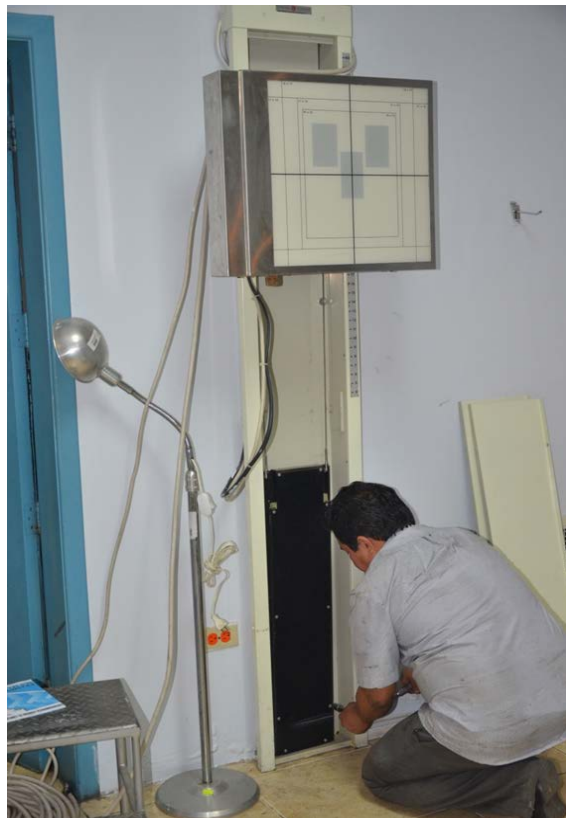
**Figura 2.3: Bucky de pared**

Como el bucky de pared no podía ser fijado a la misma, se procedió a realizar un trabajo similar al de la mesa, se instaló una placa en su base que le permitía tener estabilidad sin el soporte posterior. Se puede observar un ejemplo de bucky de pared en la figura 2.3.

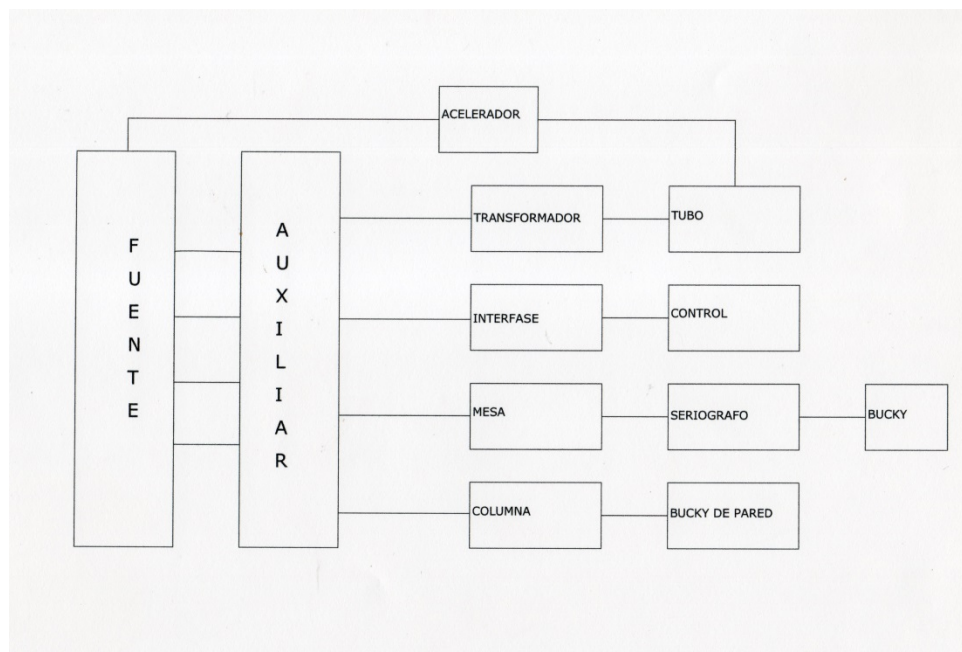
**Figura 2.5: Diagrama de bloques de instalación**

El diagrama de bloques de la instalación puede observarse en la figura 2.5.

Una vez que pudimos obtener una línea de alimentación eléctrica de las mismas características a las de la placa de los equipos, procedimos a realizar la instalación física de la mesa. El siguiente equipo en instalarse fue la fuente de poder ya que era el módulo que suministra los voltajes de operación de los demás subsistemas.
