**ESCUELA SUPERIOR POLITECNICA DEL LITORAL**

Diseño de un plan piloto de restauración ecosistémica en la comuna

San Marcos de Santa Elena

**PROYECTO INTEGRADOR**

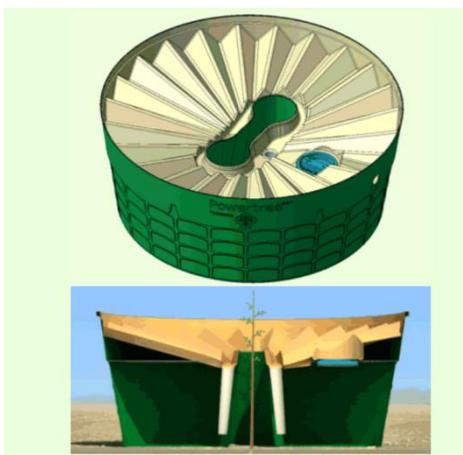
#### Figura 3

*Dispositivo Groasis Waterboxx para captación y suministro de agua.*

Esta caja permite establecer árboles con un consumo mínimo de agua y una alta tasa de éxito en las plantaciones. En el caso de los árboles, cuando se produce un fuerte crecimiento, especialmente de las ramas, se puede retirar el Waterboxx, ya que esto indica que la planta ha desarrollado su propio sistema de subsistencia y podrá seguir creciendo sin riegos adicionales, el Waterboxx se puede reutilizar aproximadamente diez veces antes de deteriorarse. Su dosificación gradual del agua asegura el éxito de la plantación incluso en condiciones de escasez hídrica. (Orrala., 2017)

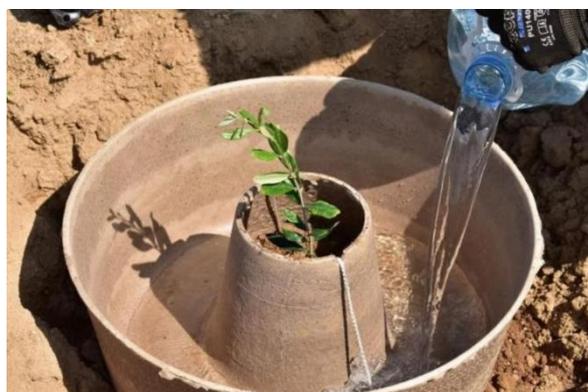
**Figura 4**

*Dispositivo biodegradable Cocoon Land Life para captación y suministro de agua.*

El agua se dosifica gradualmente al árbol por medio de mechas con el fin de optimizar su uso. A medida que el depósito se va degradando y vaciando con el tiempo, actúa como microcuenca para recolectar la precipitación. Eventualmente, los restos del depósito se convierten en materia orgánica beneficiosa para el suelo.

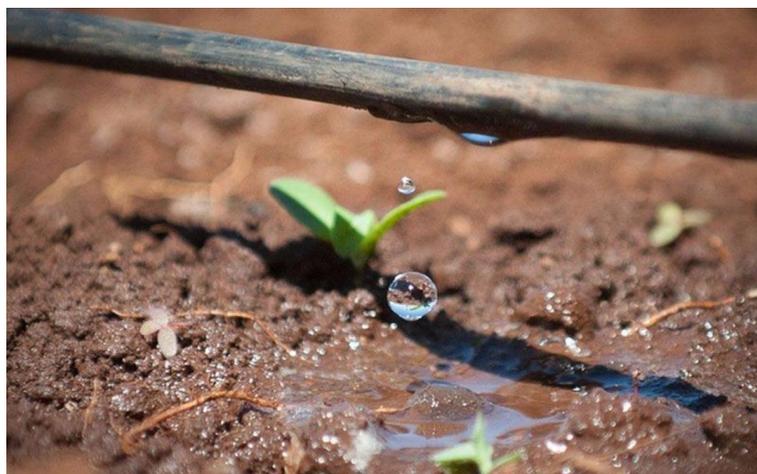
**Figura 5**

*Representación de riego por goteo.*
