**DISEÑO DE LA
RECONSTRUCCIÓN Y
AMPLIACIÓN DEL PUENTE “17
DE SEPTIEMBRE”
EN LA CIUDAD DE MILAGRO**

Presentado por: Fabián Peñafiel Torres.

DIAGNÓSTICO

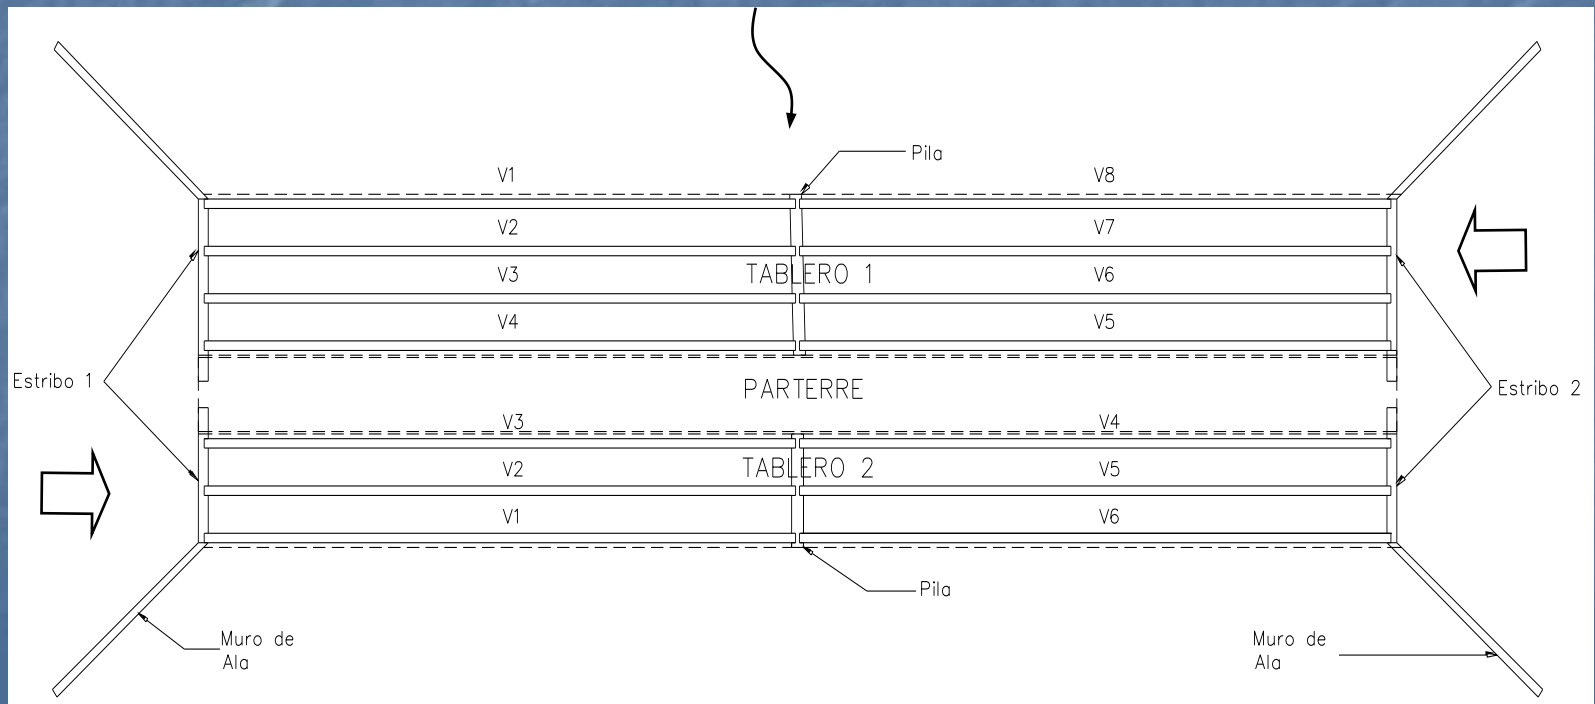
SECCIÒN TRANSVERSAL DEL PUENTE 17 DE SEPTIEMBRE.

- Puente de 32m de longitud y 13,12m de ancho.

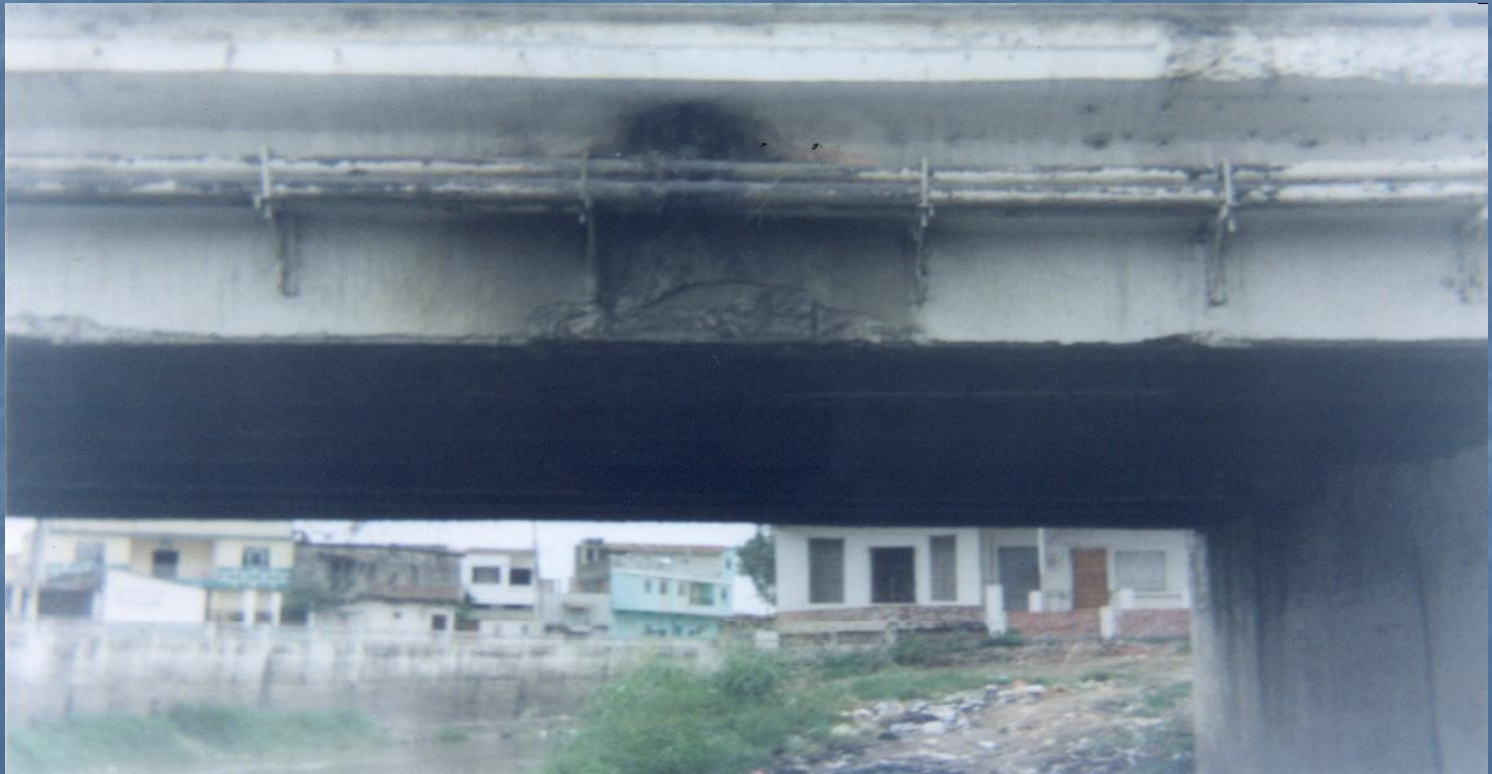
VIGA DE LA ESTRUCTURA ANTIGUA DEL PUENTE

Como resultado de la inspección visual se estableció que el puente se encuentra en pésimo estado, principalmente la estructura mas antigua del puente.

- ◆ En función de los resultados obtenidos en el diagnóstico estructural del puente, se determinó que la estructura se encuentra en pésimo estado por lo que será necesario la demolición de la misma.
- ◆ Cualquier proyecto que se inicie deberá ir apoyado, necesariamente, de un instructivo para la educación ciudadana y una campaña cívica intensa.

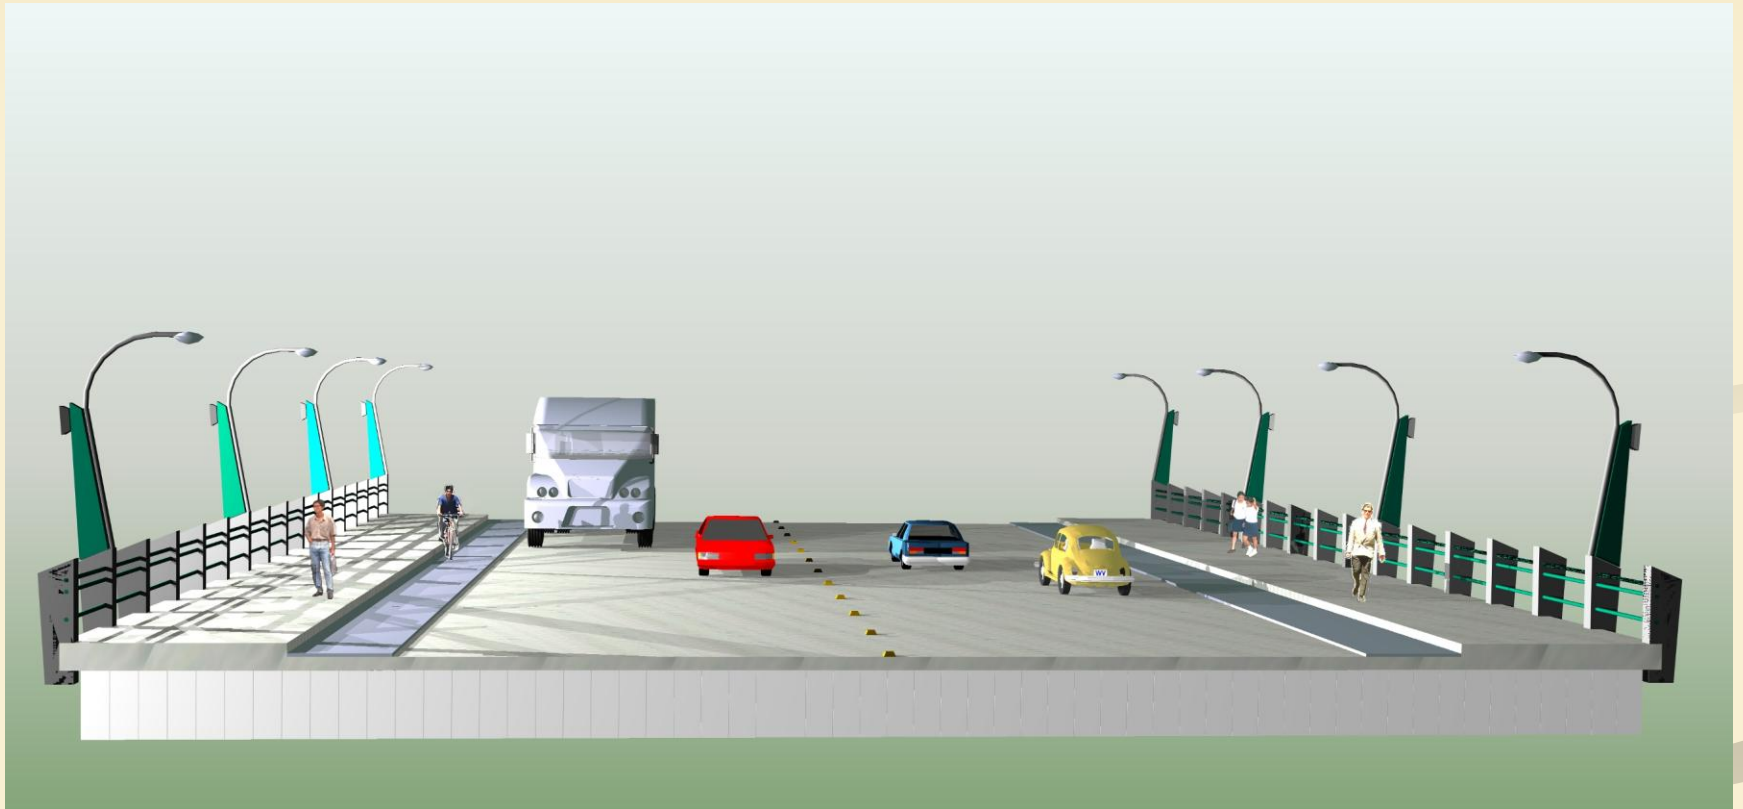
ALTERNATIVA SELECCIONADA

■ **La alternativa seleccionada proporciona continuidad en el ancho de la avenida y reduce la exagerada curva vertical existente mediante la utilización de vigas de menor peralte.**

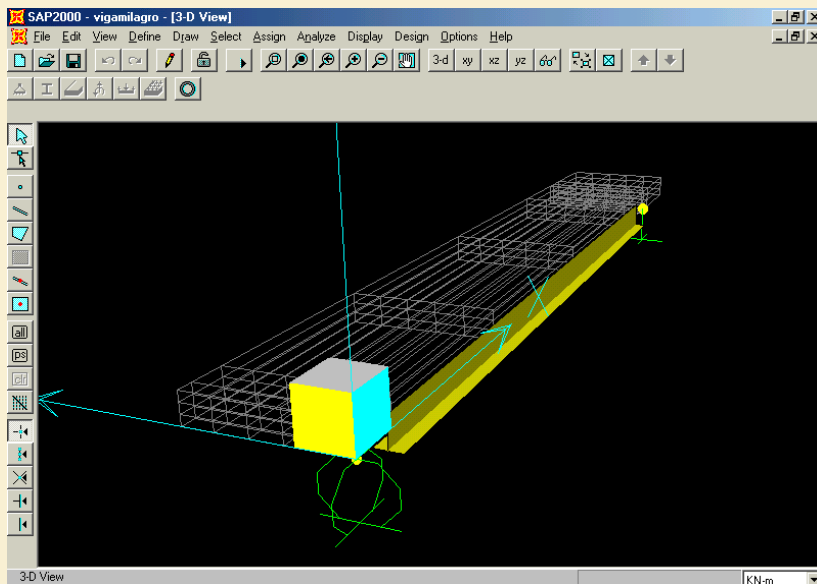
El Diseño de las vigas se lo realizó mediante el uso del programa CONCISE v2.0, y también se efectuó una comprobación utilizando el programa SAP2000 v7.4.

■ **Las vigas del puente se las modeló en los programas CONCISE y SAP2000, como resultado de esto se puede concluir que los datos proporcionados por el programa CONCISE.**
