**“PROPUESTA DE SOLUCIONES TECNICAS
PARA CONTRARRESTAR LOS EFECTOS
DEL FENOMENO EL NIÑO EN EL CANTON
TOSAGUA, PROVINCIA DE MANABI”**

TESIS DE GRADO

La presente tesis comprende un análisis minucioso de los daños y las causas de los daños que afectaron al cantón Tosagua en la Provincia de Manabí como consecuencia de la presencia del Fenómeno El Niño en 1998, a fin de plantear las posibles soluciones para contrarrestar sus efectos en futuras apariciones.

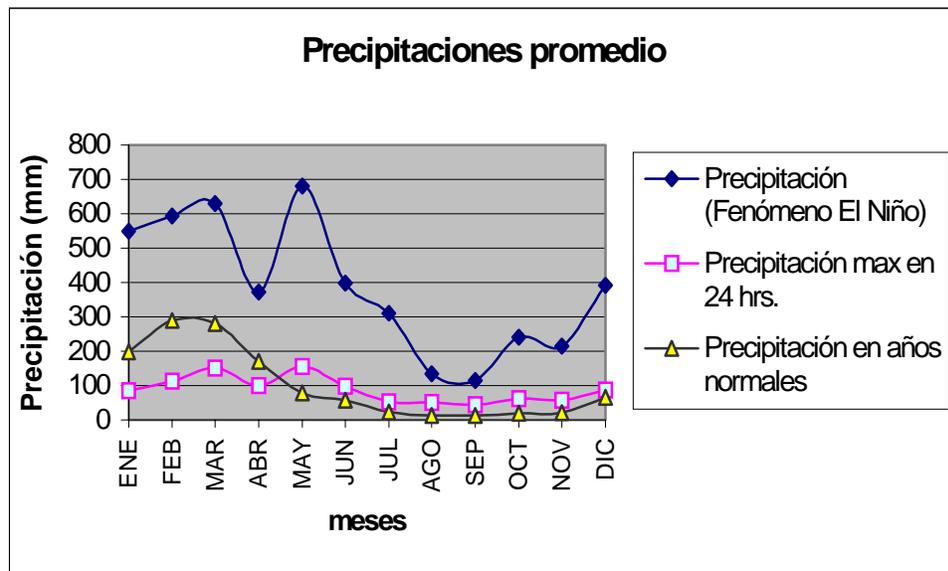
GRAFICO 1.2.1
PRECIPITACIONES PROMEDIO EN EL CANTON TOSAGUA

Si hacemos las consideraciones por estaciones, la estación lluviosa se presenta desde enero a abril teniendo como precipitación acumulada es el 73% del total anual, mientras que en la temporada menos lluviosa de mayo a diciembre precipita el 27 % restante.

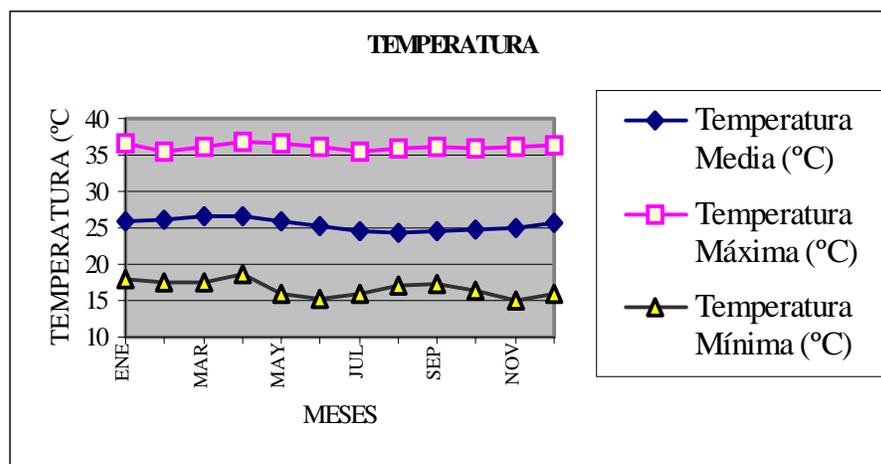
GRAFICO 1.2.2

TEMPERATURA EN EL CANTON TOSAGUA.

Se determina que el valor promedial de temperatura en el cantón Tosagua es de 26.1° C.

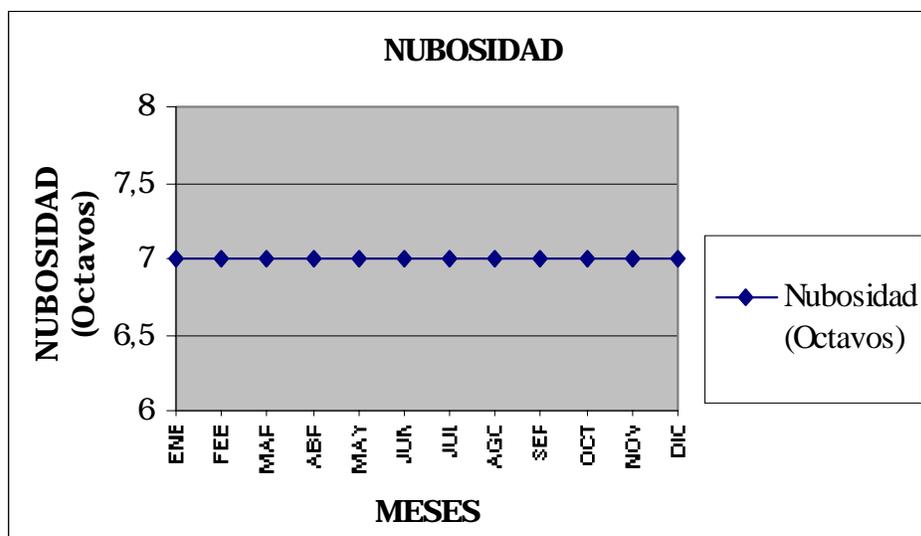
NUBOSIDAD EN EL CANTON TOSAGUA

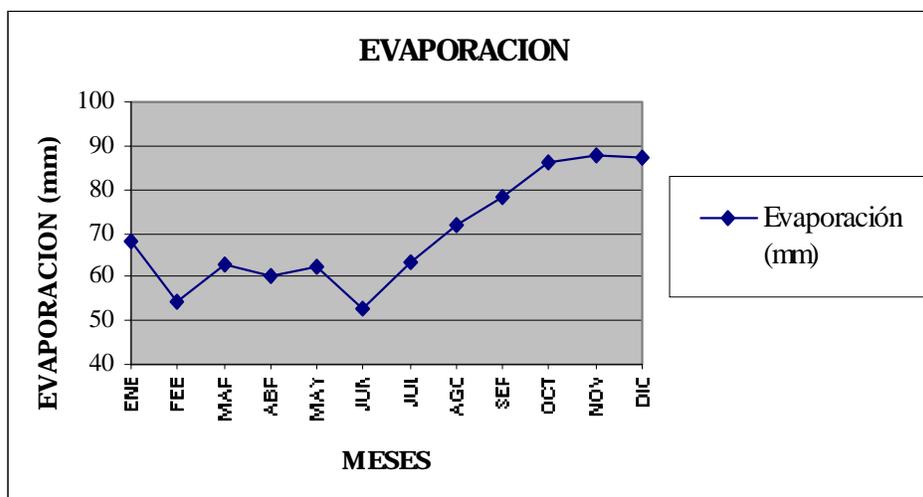
GRAFICO 1.2.4

Evaporación.- Este factor resulta un poco más variable dependiendo de la estación del año en análisis, la máxima evaporación mensual que se ha registrado es de 102 mm con una mínima de 54 mm.

EVAPORACION EN EL CANTON TOSAGUA

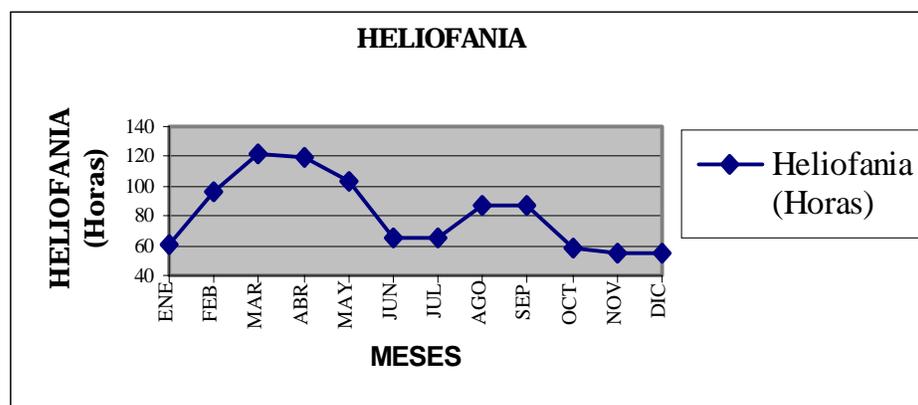
HELIOFANIA EN EL CANTON TOSAGUA.

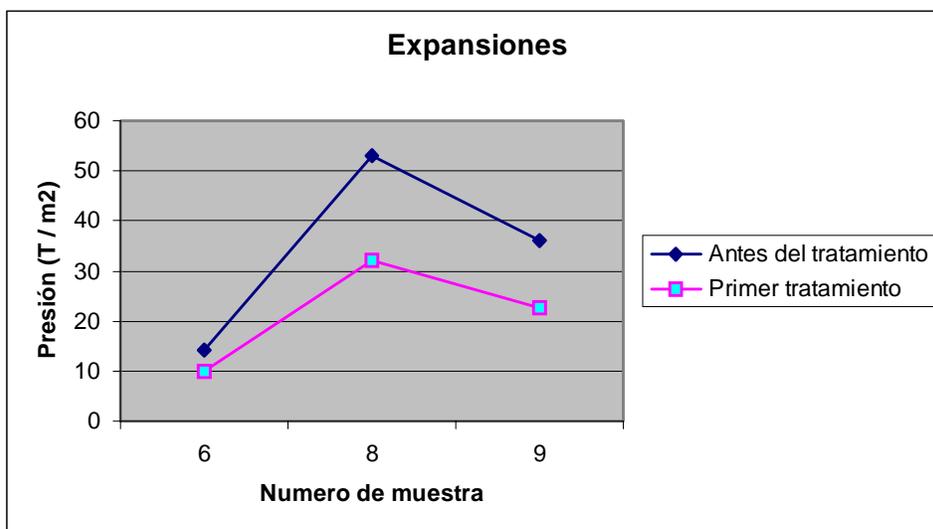
GRAFICO 4.3.1
RESULTADOS DEL PRIMER TRATAMIENTO

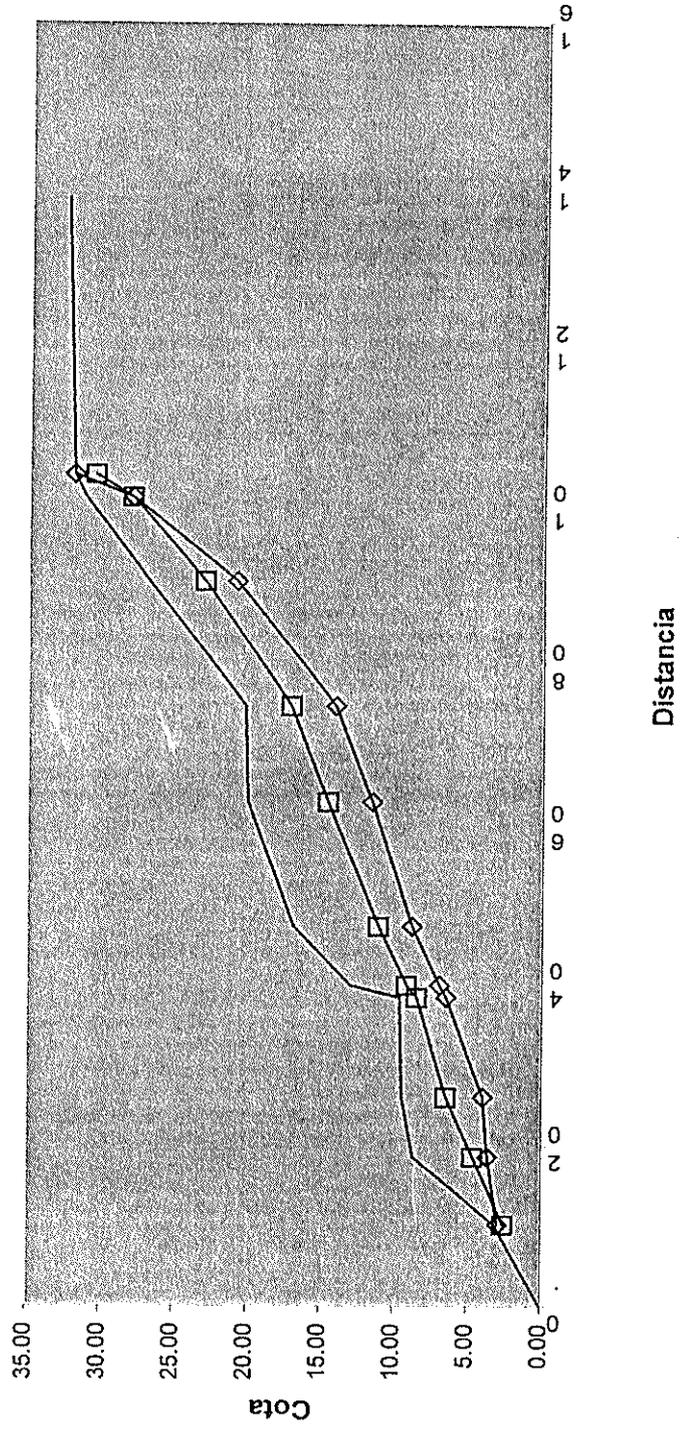
Análisis de Estabilidad

CALCULO DE ESTABILIDAD DE TALUDES EN MACIZOS ROCOSOS BLANDOS

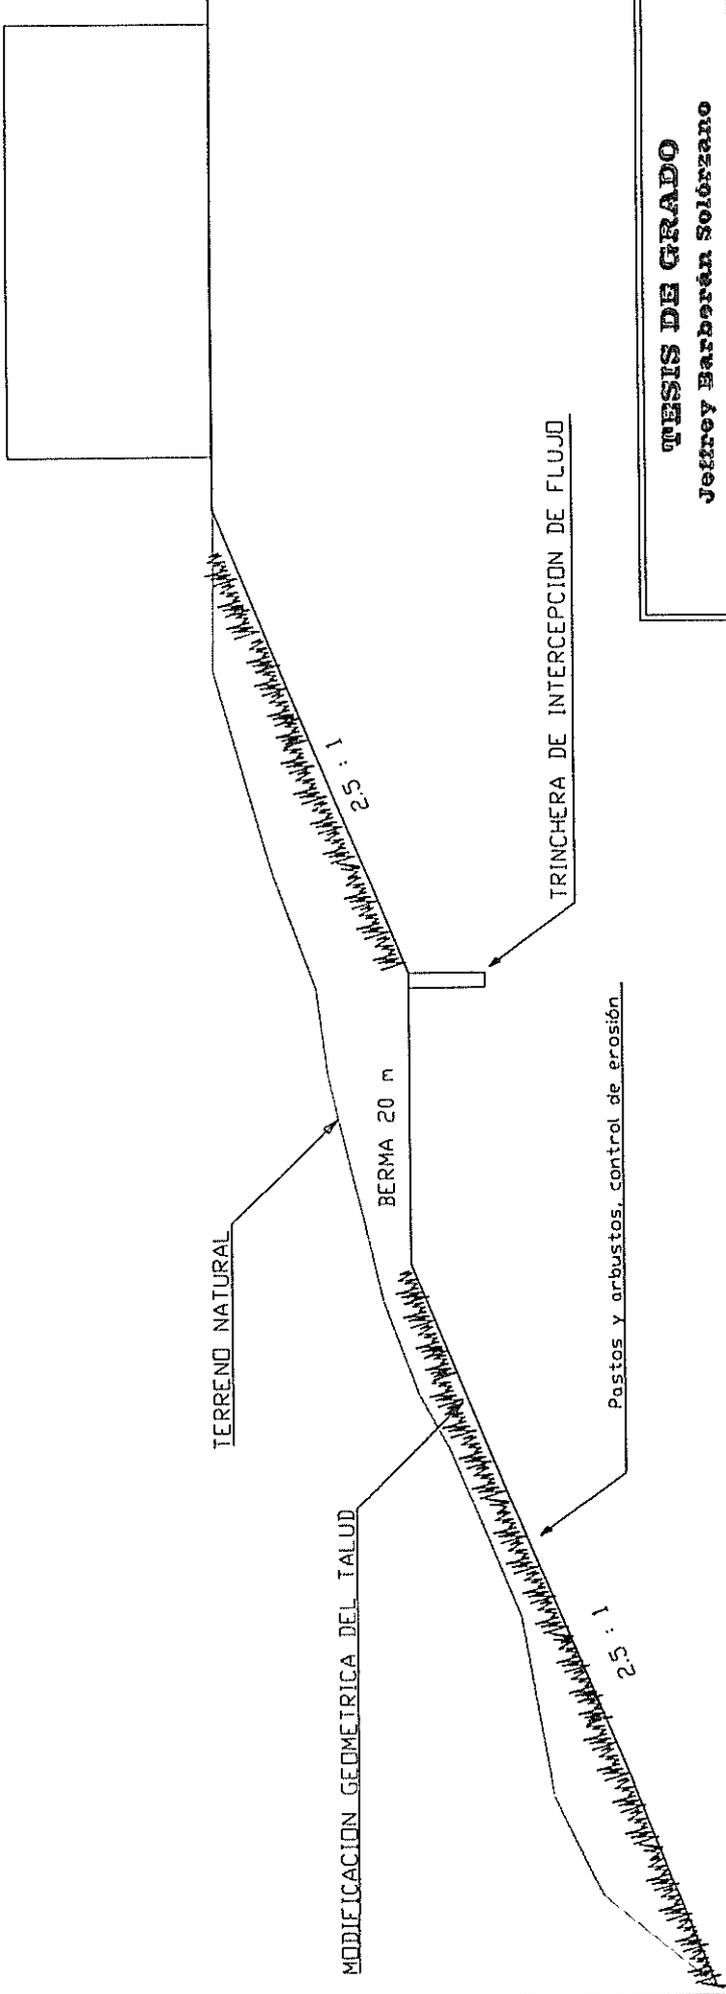
EL CONTROL DE DRENAJE SUPERFICIAL
