**FACULTAD DE INGENIERÍA EN CIENCIAS DE LA TIERRA
MAESTRÍA EN GEOTECNIA
COHORTE II**

**“EVALUACIÓN DE LOS ASPECTOS GEOTÉCNICOS QUE AFECTAN EL DESEMPEÑO
DE LA VÍA DE PEDRO CARBO – LA CADENA”**

**TRABAJO DE TITULACIÓN PREVIO A LA OBTENCIÓN DEL TÍTULO DE:
MAGISTER EN GEOTECNIA**

**GUAYAQUIL, ECUADOR
AÑO - 2024**

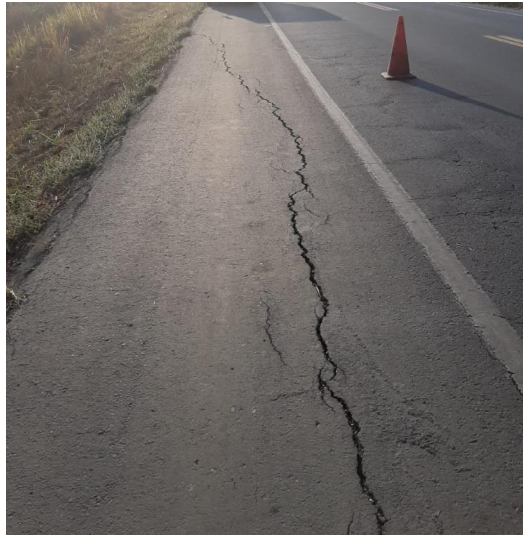
Estas fisuras las encontramos a una distancia no mayor a 0.60 metros desde el borde de la calzada, otra característica principal es su forma de medialuna, la podemos observar en la **Figura 3**.

Figura 3. Fisuración de Borde.

Este tipo de fisuraciones se da en bordes de la carpeta asfáltica la cual no posee bermas pavimentadas.

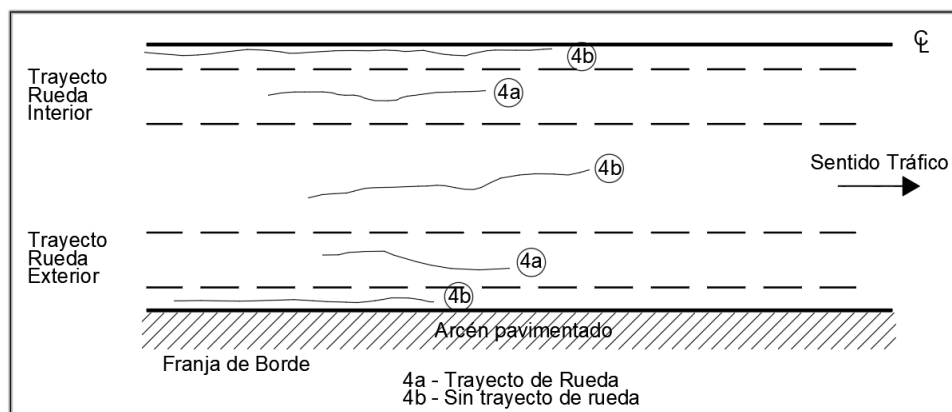
Las fisuras longitudinales presentan un paralelismo con relación al eje de la vía, esto lo podemos observar en la **Figura 4**.

Figura 4. Tipos de fisuración longitudinal. Fuente: (Valdés et al., 2012)

Las fisuras longitudinales pueden ser ascendentes o descendentes. Las fisuras ascendentes, se presentan cuando las capas inferiores presentan un debilitamiento

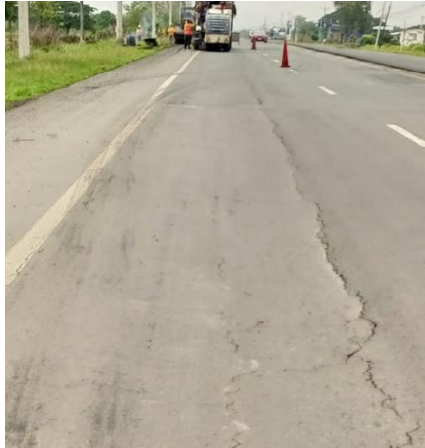
de su capacidad de soporte; las fisuras descendentes, se generan por las tensiones de tracción de la capa de rodadura a consecuencia del paso de vehículos pesados cuando los neumáticos poseen altas presiones de inflado, en la **Figura 5** podemos observar un tipo de fisura longitudinal.

Figura 5. Fisuración longitudinal descendente/descendente.

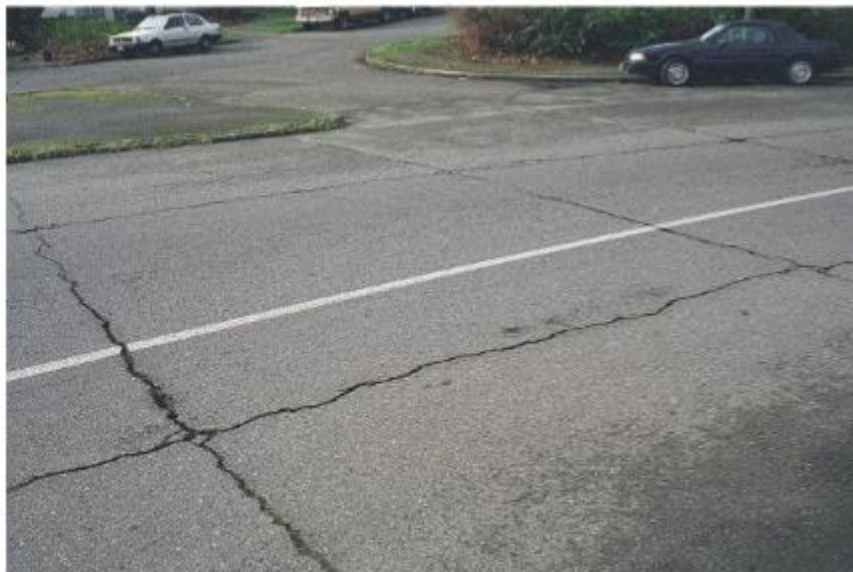
Figura 6. Fisuración por reflexión de juntas. Fuente: (Valdés et al., 2012)

En la **Figura 6** podemos observar fisuras en el asfalto, esto se debe a que debajo de ella existe una capa de hormigón hidráulico, provocando que las juntas que existe entre cada bloque de hormigón se reflejen en la superficie, y mientras el hormigón hidráulico reciba mayor cantidad de carga vehicular, más será el reflejo de las juntas. Este tipo de falla se produce igualmente en los recapeos asfálticos, cuando

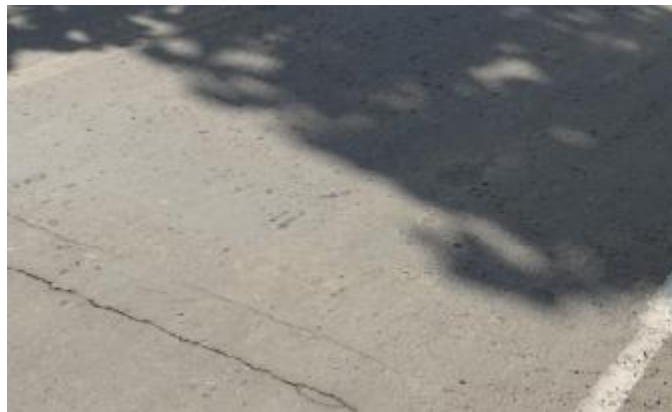
Por lo general esta falla forma fisuras aproximadamente normales al eje de la vía sin necesidad de que exista un pavimento de hormigón hidráulico en la parte inferior, tal como lo representa la **Figura 7**; otras causas pueden ser por efectos térmicos, donde la rigidez juega un papel importante, otra causa también es un mal proceso constructivo, cuando al existir fisuras en capas inferiores no son corregidas provocando el reflejo de la fisura en la parte superior.

Figura 7. Fisuración transversal.

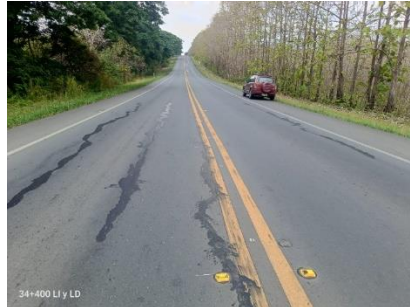
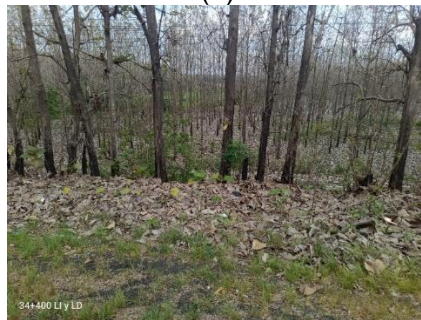
Figura 14. Tramo entre abscisas. 34+400 – 34+600. (a) fisuras longitudinales (b) Talud lateral lado izquierdo de la vía con pendiente 1H:2V

de absorber la humedad. Este alcance de absorción de agua del sistema de raíces de los árboles es comúnmente aceptado decir que corresponde a una distancia horizontal igual a 1.5 veces la altura del árbol cuando están plantados en línea o en grupo.

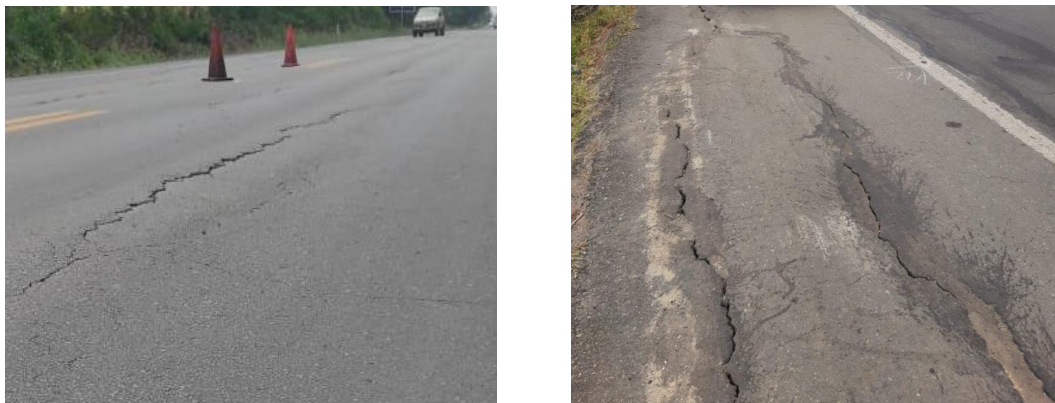
- Abscisa 33+540 a 33+700 – fisuras longitudinales (**Figura 16**).

Figura 16. Fisuras Longitudinales

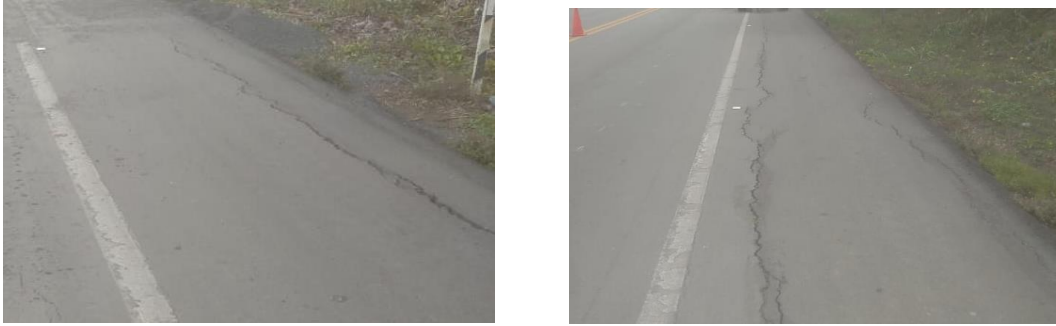
- Abscisa 37+920 a 38+080 – fisuras longitudinales (**Figura 17**).

Figura 17. Fisuras Longitudinales

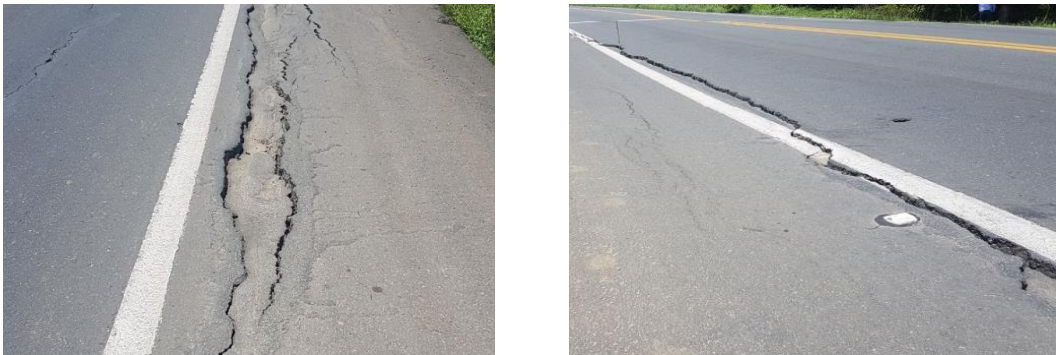
- Abscisa 46+731 a 46+891 – fisuras longitudinales (**Figura 18**).

Figura 18. Fisuras Longitudinales

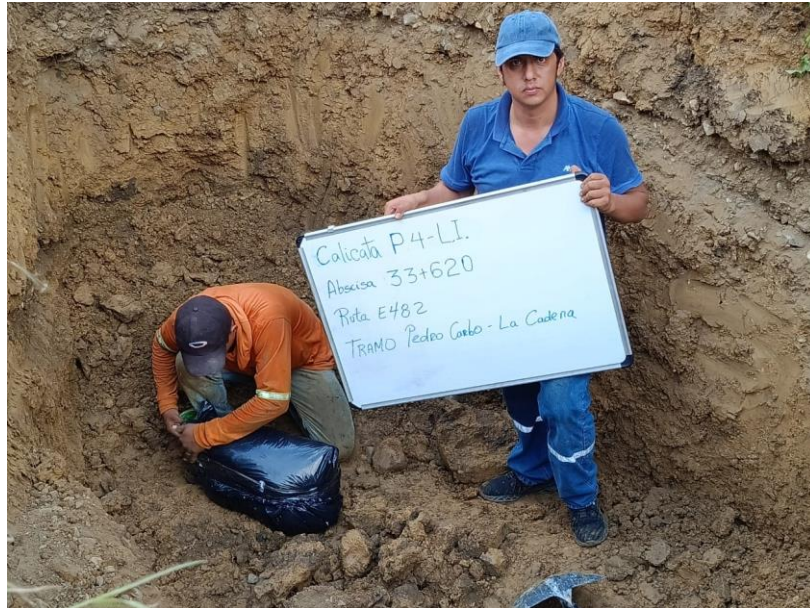
Para ello, en primer lugar, nos apoyamos de una retroexcavadora para realizar una excavación de 1.50 x 1.50 m en el terreno con las coordenadas definidas para la calicata C1, llegamos a una profundidad de 2.30 m como se observa en la **Figura 19**.

Figura 19. Calicata en C1 33+620 Lado Izquierdo.

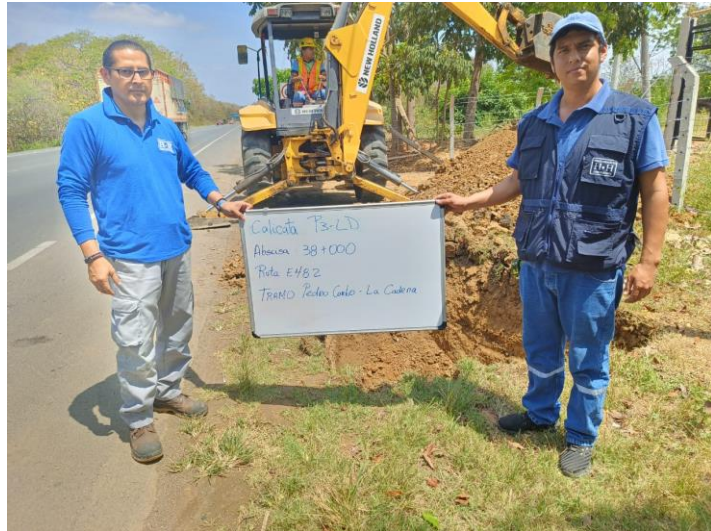
Figura 20. Calicata C3 Abscisa 38+000 Lado Derecho.

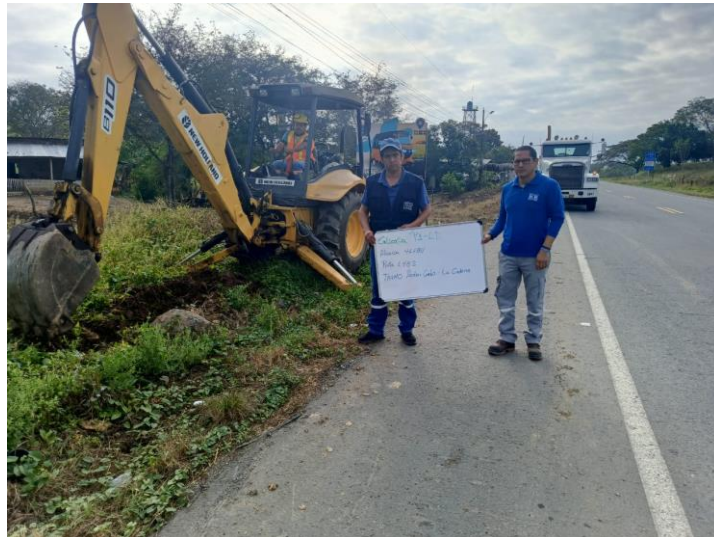
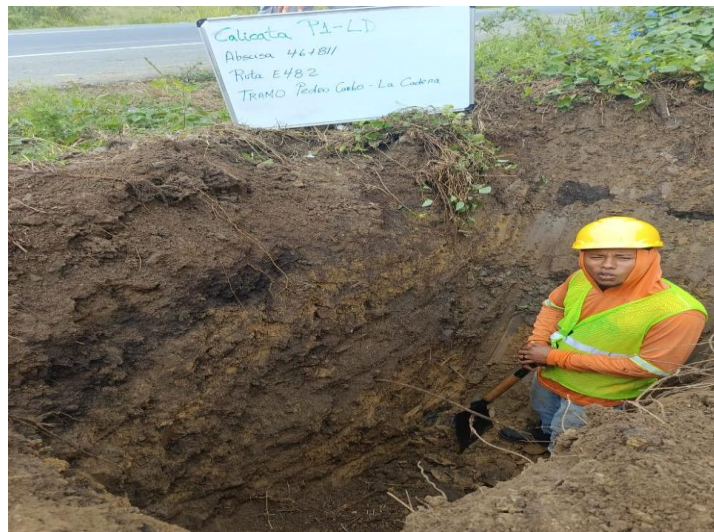
Figura 21. Calicata C6 Abscisa 33+620 Lado Derecho.

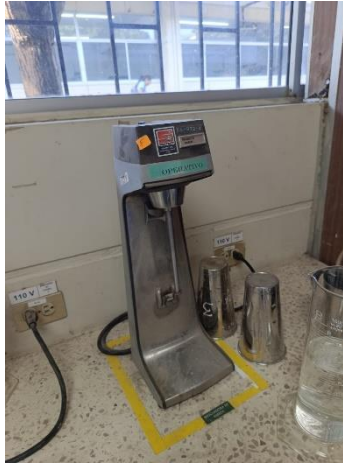
Figura 22. Aparato agitador y su vaso

Los instrumentos para utilizar son: aparato agitador mecánico con su vaso (**Figura 22**), hidrómetro 152H (**Figura 23**), cilindros de vidrio 1000 ml. (**Figura 24**), termómetro

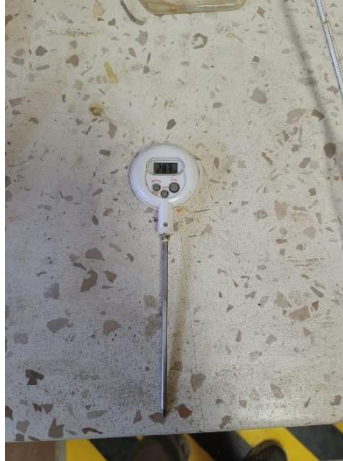
Figura 25. Termómetro de inmersión

de inmersión (**Figura 25**), cronometro, horno, agente dispersante que en nuestro caso se usará el hexametáfosfato de sodio en 40 gramos por litro de solución de agua destilada (**Figura 26**).

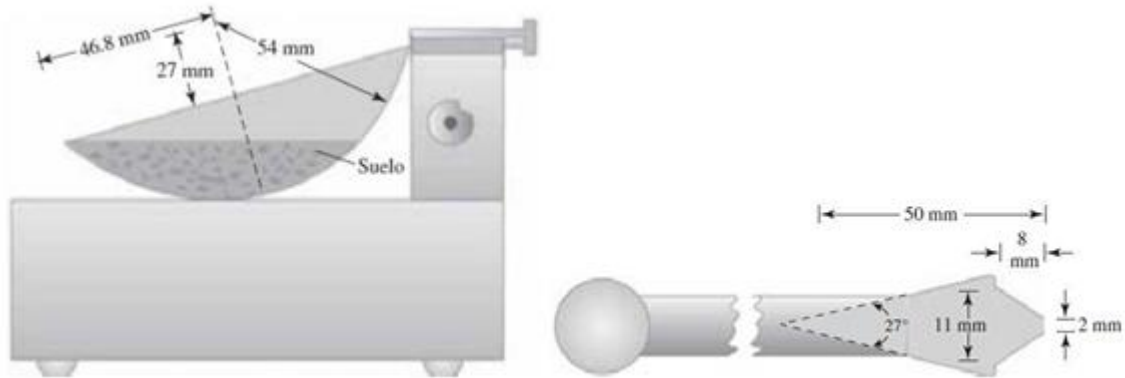
Arthur Casagrande diseñó un dispositivo al cual conocemos como Copa de Casagrande, como se muestra en la **Figura 27**, indica que el mecanismo posee una copa de latón la cual se deja caer sobre una base de goma a una altura de 10mm, esta es operado manualmente por medio de manivela.

Figura 27. Dimensiones estándar de equipo Casa Grande (Das, 2015).

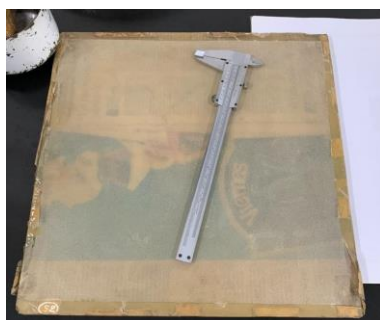
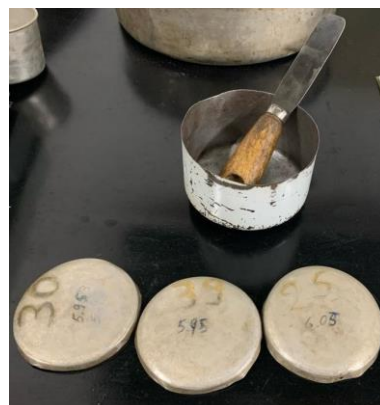
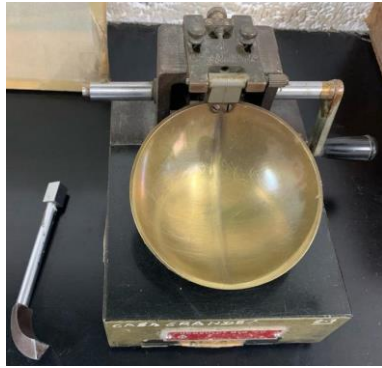
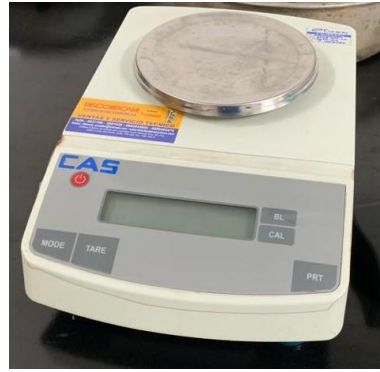
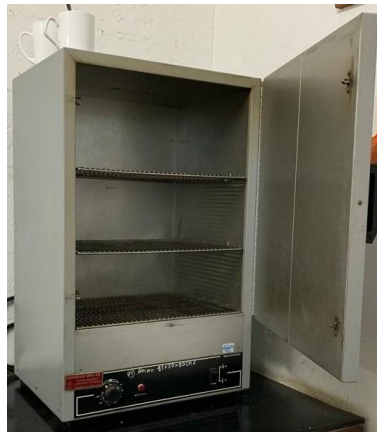
Figura 28. Equipos usados para Límite Líquido – laboratorio Chiveria - HeH S.A.

Entre los equipos que se utilizaron para realizar el ensayo se enlistan los siguientes: Plato (de preferencia sin esmaltar), Calibrador, Espátula, Recipientes, Copa de Casagrande, Ranurador, Balanza de sensibilidad de 0.01 g. y Horno para temperaturas de $110 \pm 5 \text{ }^\circ\text{C}$ (**Figura 28**).

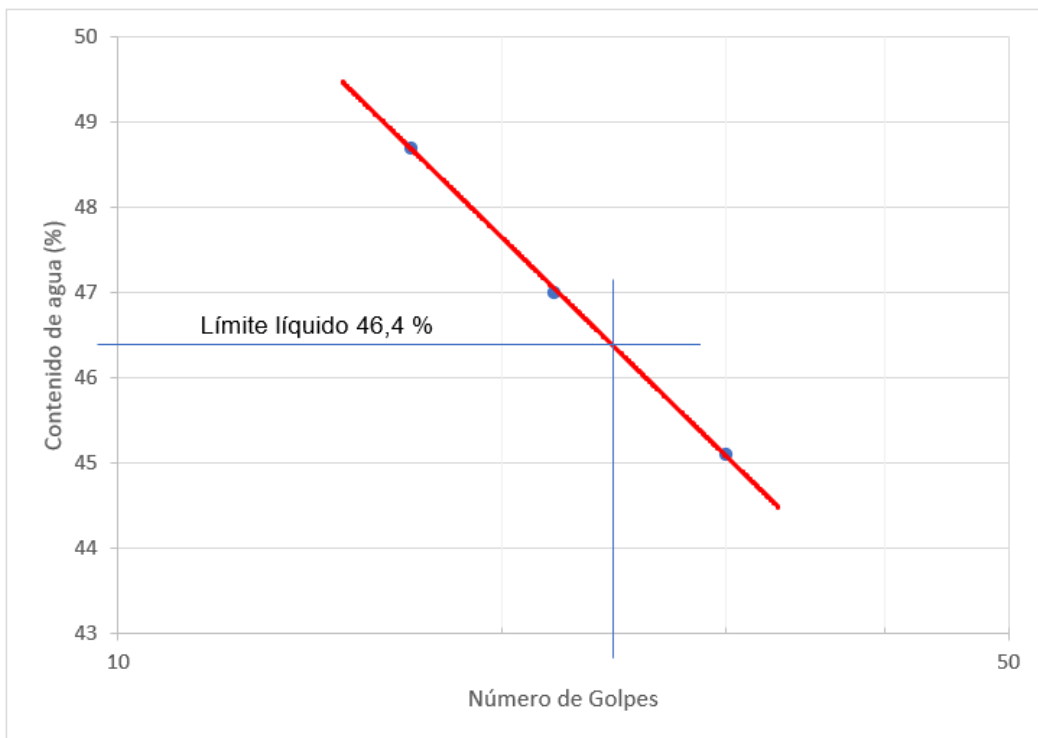
- Finalmente se grafican los puntos obtenidos en un gráfico semilogarítmico, en la que representaremos el número de golpes sobre el eje de las X y el contenido humedad sobre las Y. Trazamos una línea recta tratando de intersecar los tres puntos, esta recta toma el nombre de curva de fluidez **Figura 29**, el valor del límite líquido corresponde al valor de la ordenada para una abscisa de N= 25 golpes.

Figura 29. Curva de Fluidez.

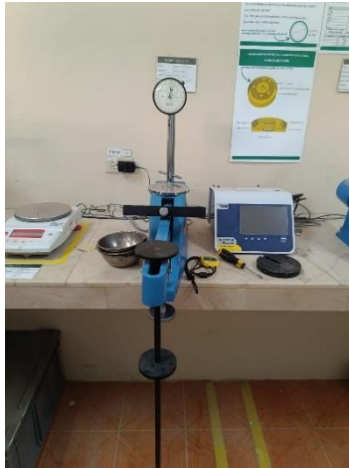
Figura 33. Edómetro

Basado en la norma ASTM D4546. Se define como un procedimiento para medir la expansión unidimensional inducida por el humedecimiento de muestras inalteradas de suelo. Es decir, se medirá la elevación máxima que el suelo sufrirá por el incremento de humedad, simulando que la muestra está en las mismas condiciones de campo en su depósito natural.

Para esto se utiliza un edómetro (**Figura 33**), deformímetro (**Figura 34**), capsula de confinamiento (**Figura 35**), anillo de corte, bandejas de aluminio, horno (**Figura 36**).

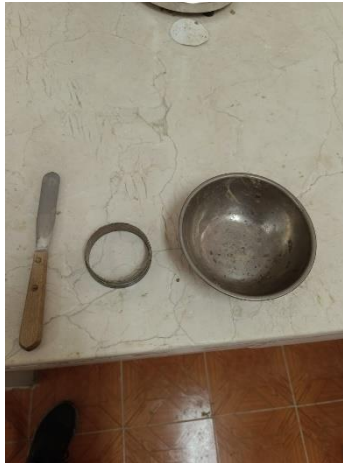
Figura 36. Espátula, Anillo de corte, bandeja de aluminio

De la muestra de suelo inalterada obtenida de campo, se talla la muestra para extraer con el anillo de corte solo el volumen de suelo requerido para el ensayo. Este procedimiento se lo realiza con extremo cuidado sin producir esfuerzos excesivos que podrían cambiar la condición de campo.

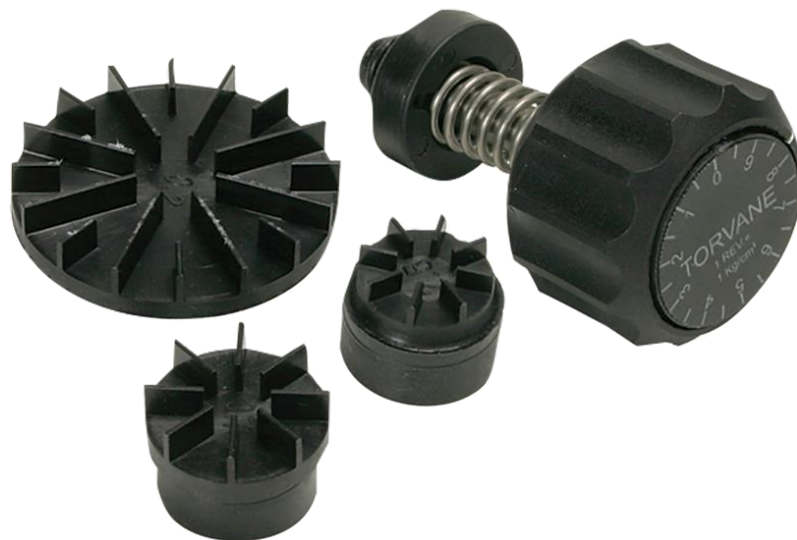
Durante la ejecución del ensayo (**Figura 38**), las cuchillas de la veleta se insertan en el terreno y se gira el mando lentamente hasta que el suelo circundante cede; en el indicador de aguja queda registrado la lectura máxima. El valor de esta escala está relacionado con el resorte torsional y dependiendo del diámetro de las cuchillas de la veleta se aplica un factor multiplicador para dar el valor de esfuerzo cortante no drenado. La ventaja de este equipo es que para realizar el ensayo no se necesita una preparación muy extensa de la muestra, solo se requiere una muestra plana de un diámetro de 50 milímetro. La norma que rige el procedimiento para realizar este ensayo es la ASTM D8121.

Figura 37. Set Equipo Torvane.

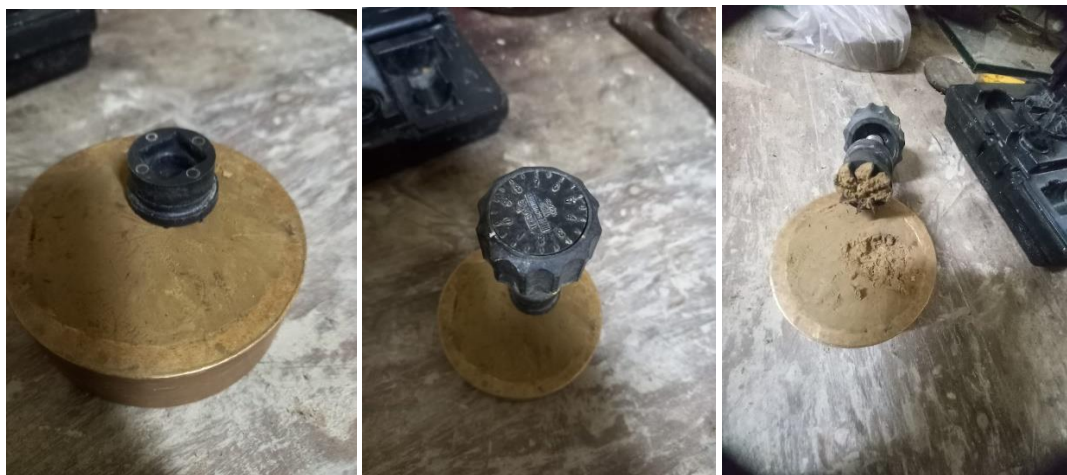
De las muestras obtenidas de las calicatas C2, C4 y C5; en el laboratorio se realizó el ensayo torvane. Se preparó 3 muestras para cada calicata, colocando el suelo en un anillo metálico de 50mm de diámetro, y en cada una de estas se aplicó la rotación del ensayo.

Figura 38. Ensayo Torvane realizado a la muestra extraída de la C2.

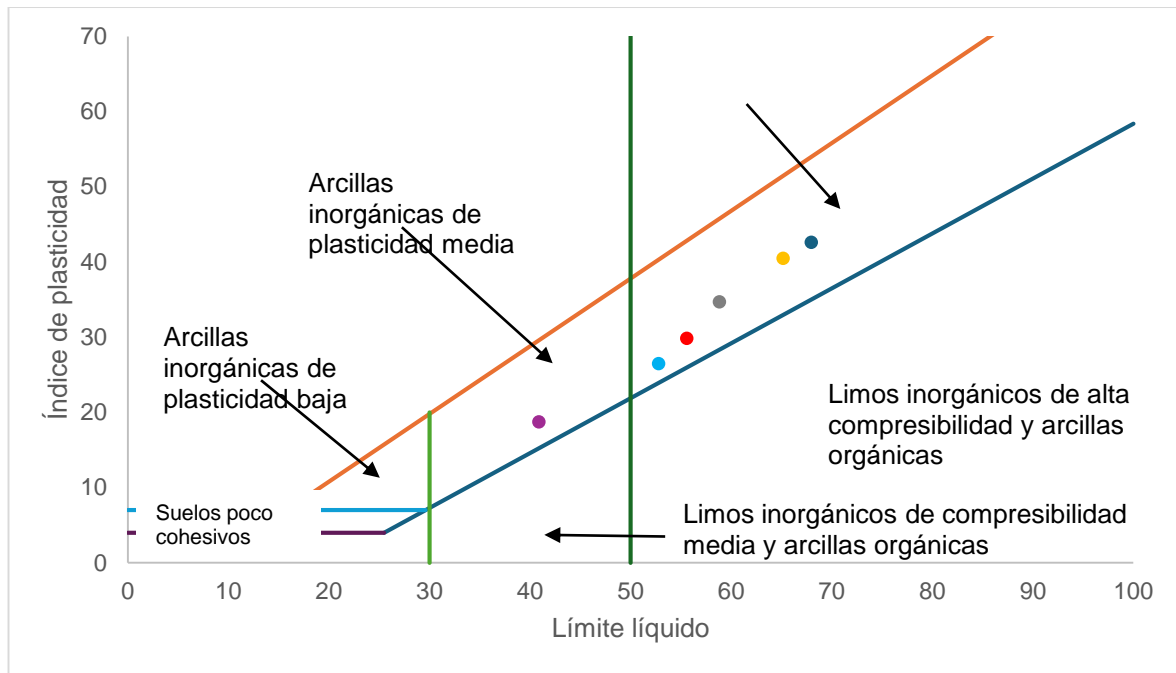
Figura 40. Carta de Plasticidad (Das, 2015).

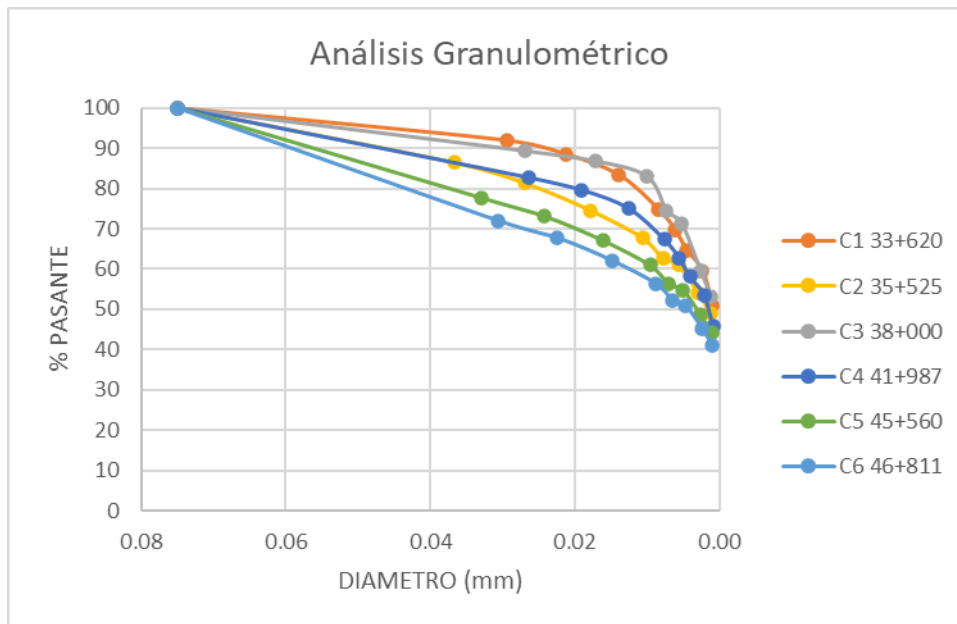
De los ensayos análisis granulométrico por hidrómetro para el material pasante del tamiz No. 200; realizados a las seis muestras de suelos obtenidos en las calicatas C1-33+620, C2-35+525, C3-38+000, C4-41+987, C5-45+560 y C6-46+811 se obtiene el siguiente gráfico granulométrico en el orden mencionado (**Figura 41**).

Figura 41. Distribución Granulométrica por hidrómetro
