Análisis de Estabilidad de Taludes en la Vía Penipe Baños, aplicando métodos empíricos, análisis cinemático y técnicas remotas - fotogrametría.

Resumen. El presente trabajo tiene como objetivo analizar la estabilidad de cuatro taludes a lo largo de la vía Penipe Baños, ubicados entre las provincias de Chimborazo y Tungurahua, donde en ocasiones se presentan desprendimientos de rocas que dificultan la circulación y ponen en peligro a los usuarios de la vía. Este camino fue construido recientemente como una alternativa al antiguo camino, que fue destruido en gran parte por las erupciones del volcán Tungurahua durante el siglo XXI.

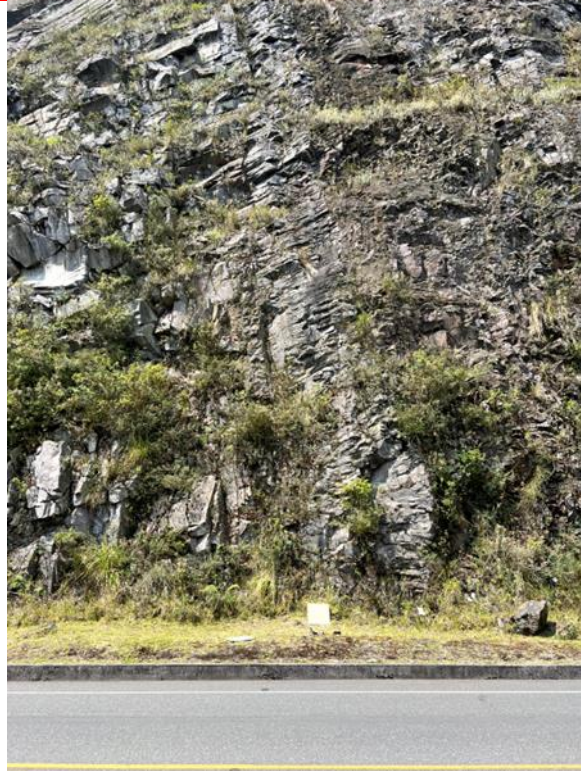
Imagen 6: Imagen del talud 2 donde se observa fragmentos de roca que han caído.

En el resultado del talud 2 se pudo observar en campo fragmentos como el de la siguiente imagen el cual tiene una trayectoria muy similar al resultado en RocFall.

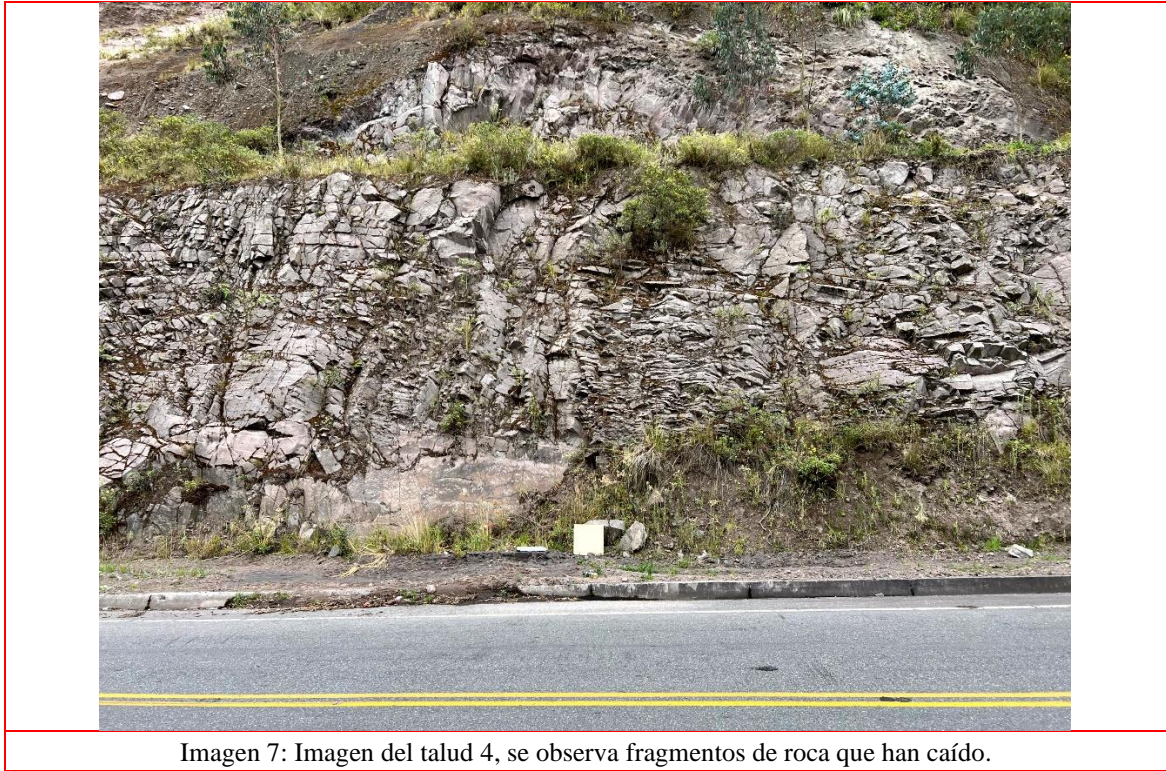
Imagen 7: Imagen del talud 4, se observa fragmentos de roca que han caído.

En el talud 4 como podemos observar en la siguiente imagen si existe una similitud en la trayectoria de caída de fragmentos de roca, estos fragmentos que han caído se sitúan en el pie del talud, así como indica la trayectoria indicada en el programa.

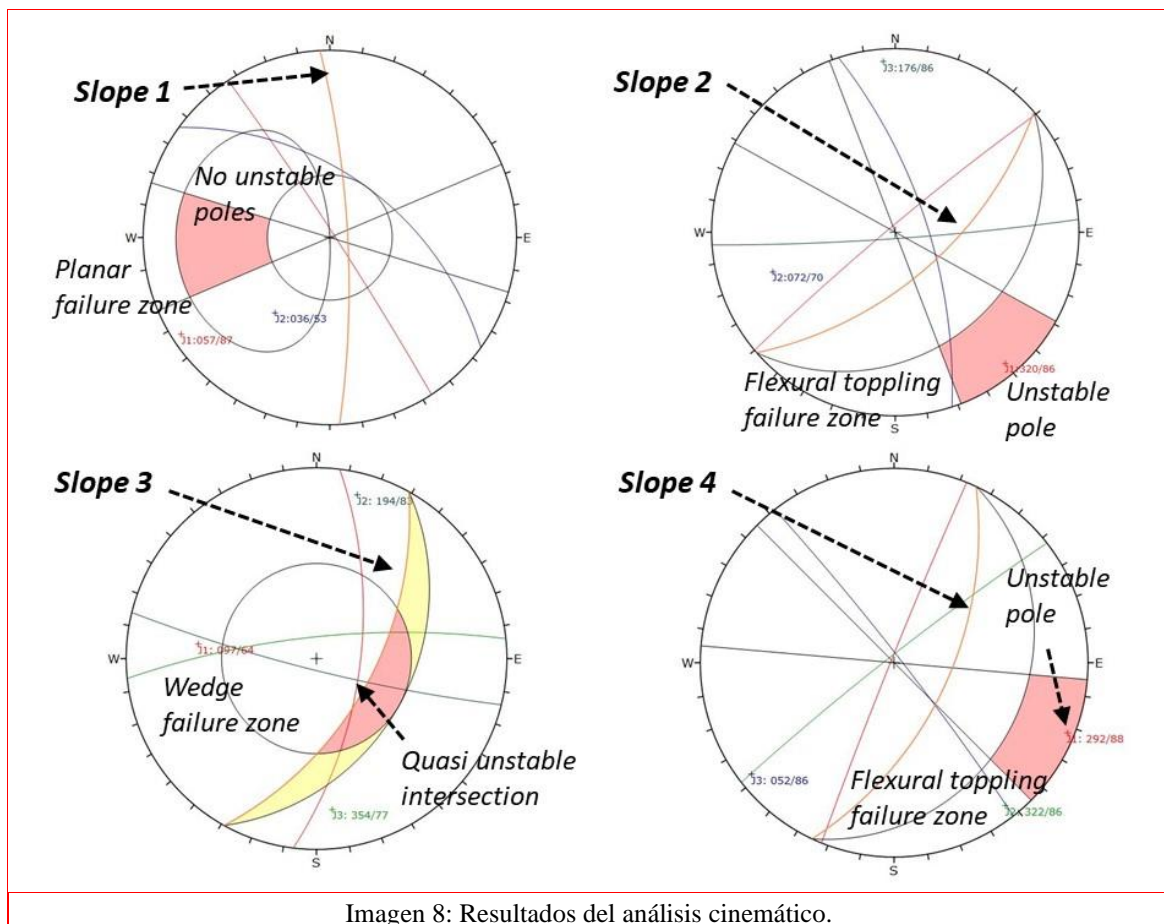
Imagen 8: Resultados del análisis cinemático.

Ingresando los datos de las discontinuidades y de cada uno de los taludes en el programa Dips mencionado en la metodología podemos encontrar gráficamente los polos (de las discontinuidades) que se encuentran en una zona de inestabilidad, es decir que según el método los polos de las discontinuidades que están en esta zona son considerados inestables, en el siguiente gráfico podemos observar los resultados, en este caso tenemos al talud 2 y 4 como considerados inestables.

En el análisis cinemático los resultados de los tres taludes restantes son favorables en lo que a su estabilidad de refiere con factores de seguridad mayores de 1 y en el caso del talud 4 incluso este factor es mayor a 3. Esto nos indica que a pesar de observar evidencia de desprendimiento de pequeños fragmentos de rocas los taludes en general son estables bajo este método y las fallas o caídas de estos bloques pueden ser por fallas localizadas en una zona concreta o específica.
