ESCUELA SUPERIOR POLITÉCNICA DEL LITORAL

**“ANÁLISIS DEL COMPORTAMIENTO GEO MECÁNICO
DE TALUDES E IDENTIFICACIÓN DE SOLUCIONES DE
ESTABILIDAD, EN LA VÍA SAN MATEO – SANTA
MARIANITA, DEL CANTÓN MANTA.”**

PROYECTO DE TITULACIÓN

MAGÍSTER EN GEOTECNIA

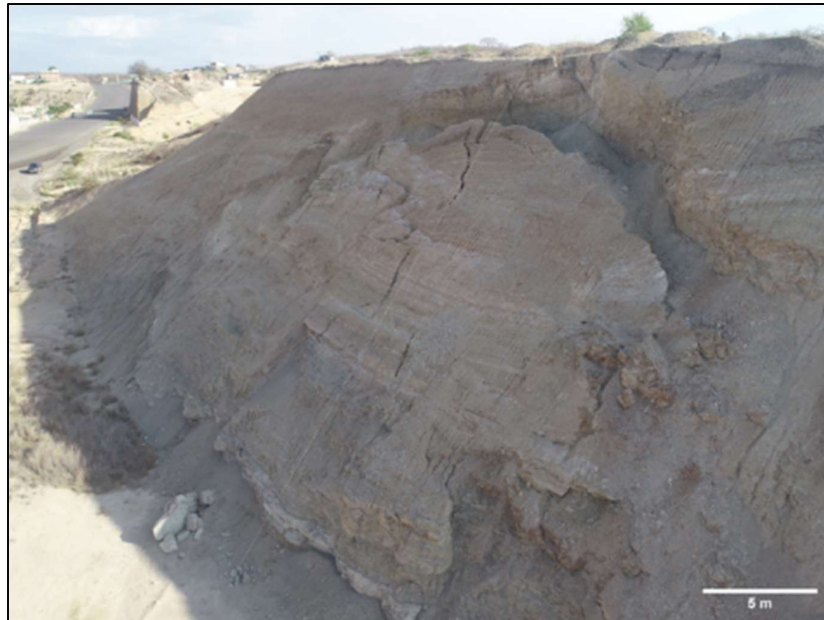
El proyecto de la vía San Mateo – Santa Marianita presenta fallas geotécnicas, entre ellas se considera como el caso más crítico el evidente colapso de un talud construido hace algunos años atrás, ubicado en el km 1.9 de la mencionada vía (Figura 1).

Figura 1. Falla del talud colapsado en la vía San Mateo-Santa Marianita.

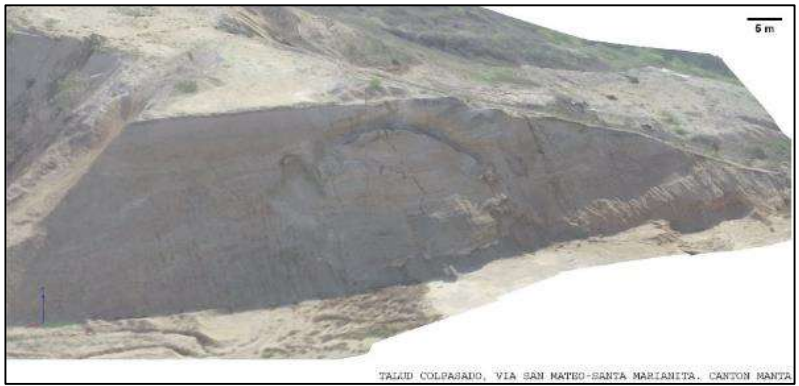
En el presente trabajo se realiza un análisis que determine los detonantes del colapso del talud más crítico de la vía San Mateo – Santa Marianita, ubicado en km 1.9 (Figura 2), así también, se realizan las propuestas geotécnicas para su estabilización y otorgar criterios geotécnicos para posibles obras con características similares (Figura 3) en el trazado del proyecto de la vía mencionada en el cantón Manta.

Figura 2. Talud colapsado en km 1.9 de la vía San Mateo-Santa Marianita, del cantón Manta.

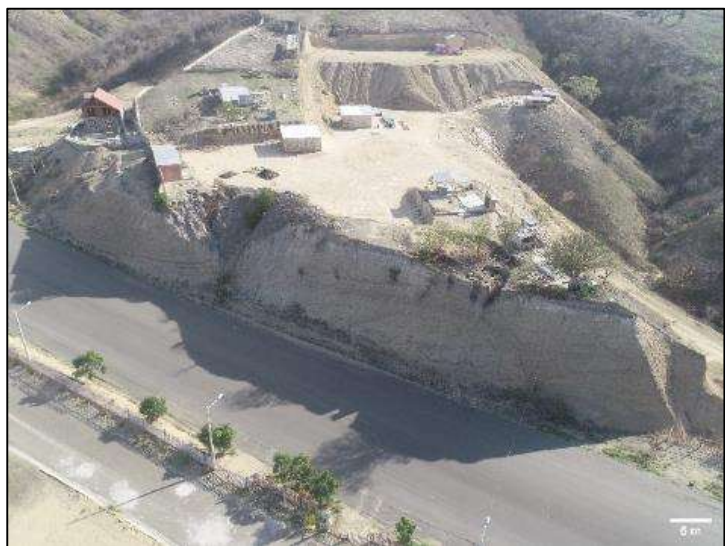
Figura 3. Talud en km 1.6 en la vía San Mateo - Santa Marianita, del cantón Manta.

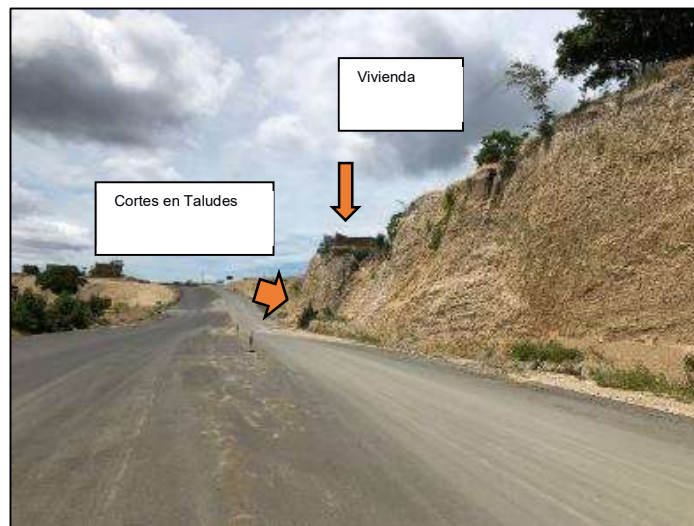
La vía San Mateo – Santa Marianita del cantón Manta mantiene un tramo reconstruido de 1.0 km, el mismo que inicia en la abscisa 0+900 km desde el inicio del proyecto (“Y” de acceso a zona urbana de San Mateo). En el tramo reconstruido se evidencian procesos de estabilización de los cortes y rellenos generados tanto en el terraplén de la vía como en sus infraestructuras complementarias (en referencia a los taludes); así también, se observan diversos puntos críticos que podrían incurrir a afectaciones a las poblaciones que habitan en el área de influencia del proyecto (ver Figura 21). Sin embargo, el presente estudio considera el análisis del corte en talud más crítico para proponer una solución técnicamente viable.

Figura 21. Taludes generados desde el km 0+900 hasta el km 1+900 de la vía San Mateo - Santa Marianita

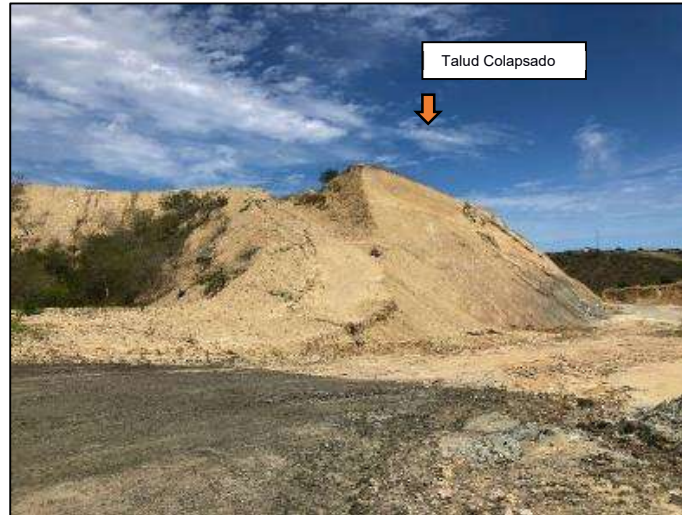
Al final de la zona intervenida del proyecto vía San Mateo-Santa Marianita, en el km 1+900, se observa un talud colapsado donde se prevé continuar con la reconstrucción del trazado vial del mencionado proyecto (Figura 22).

Figura 22. Talud en Abscisa 1+900 de la vía San Mateo - Santa Marianita

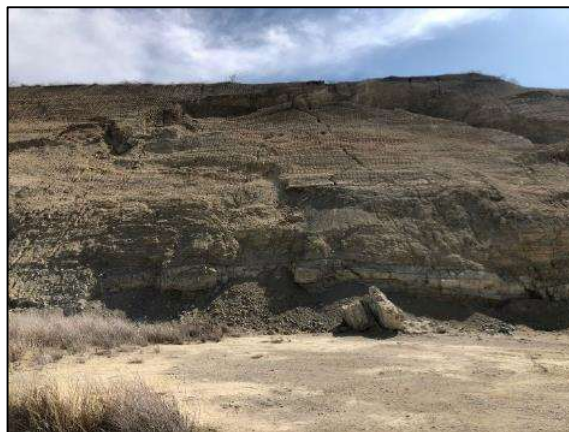
La zona de estudio está ubicada sobre la formación geológica San Mateo, la misma que mantiene características de suelos sedimentarios con depósitos estratificados de limolitas, lutitas y areniscas. En el talud colapsado del km 1.9 de la vía San Mateo – Santa Marianita se evidencian los suelos anteriormente mencionados, con suelos finos de coloración amarillenta en la parte media-superior y detritos de color gris verdoso en la parte inferior (ver Figura 23 y 24).

Figura 23. Materiales expuestos en el Talud Colapsado del km 1.9 del proyecto.

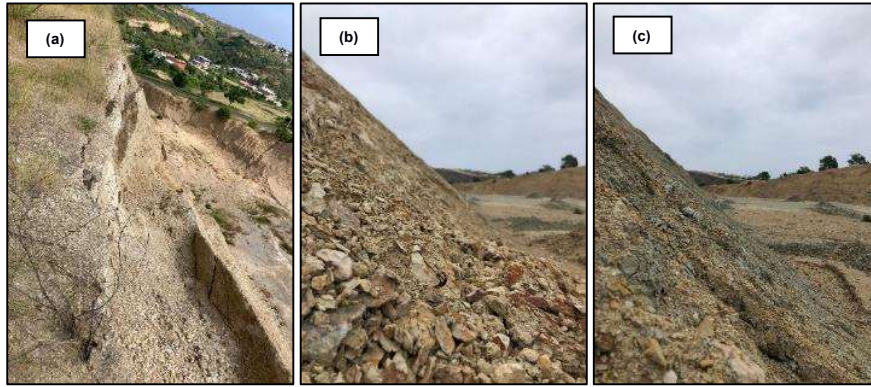
Figura 24. Materiales que componen el talud del km1.9: (a) granos finos en la parte superior del talud, (b) detritos color amarillento en laterales del pie de talud, (c) detritos color gris verdoso en centro del pie de talud.

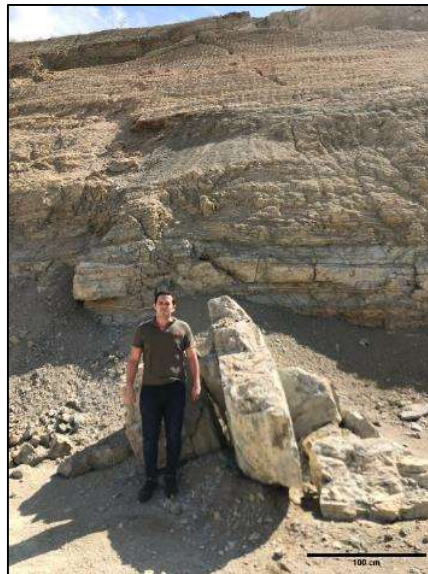
Así también, en la parte baja del talud colapsado se observan desplazamientos de detritos sedimentarios en conglomerados de gran tamaño, masas compactas de suelo de grano grueso con apariencia rocosa (ver Figuras 25 y 26).

Figura 25. Masa compacta de detritos desplazados del talud colapsado.

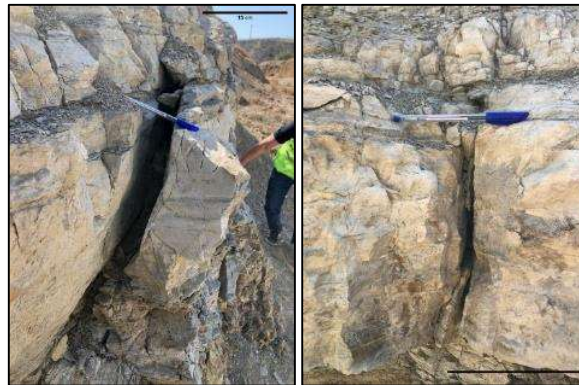
Sobre la presencia de detritos en la parte baja central del talud se evidencian diaclasas con aperturas mayores a 5 cm, lo que genera desprendimientos de los suelos conglomerados (roca pobre) que están en la parte baja del talud, causados probablemente por la fuerza de empuje de la gran masa de suelo superior (Figura 27).

Figura 27. Diaclasas ubicadas en la parte baja del talud, en detritos de color gris.

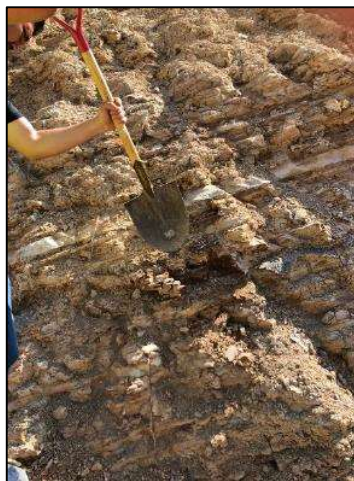
Para un análisis preliminar con mayor detalle de los afloramientos evidenciados en el reconocimiento del sitio se realizan dos tomas de muestras de los materiales expuestos en el talud para análisis en laboratorio (Figura 28).

Figura 28. Toma de muestras del suelo expuesto para análisis en laboratorio.

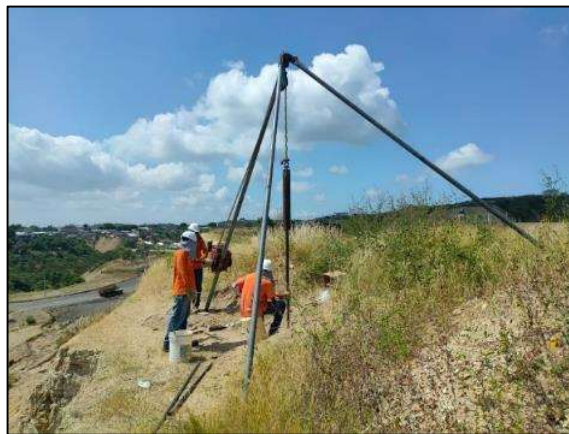
El ensayo **SPT No.1** con coordenadas UTM – Datum WGS 84 – Zona 17 Sur “9893433 N; 520871 E”, cota 111 msnm, se ubica en la cabecera del talud colapsado, donde se alcanza a perforar hasta los 5 m de profundidad (Figura 30), encontrando suelos competentes que generan rechazo a este ensayo. Se realiza tomas de muestras para su posterior análisis en laboratorio.

Figura 30. Ensayo SPT No. 1 en parte superior de talud

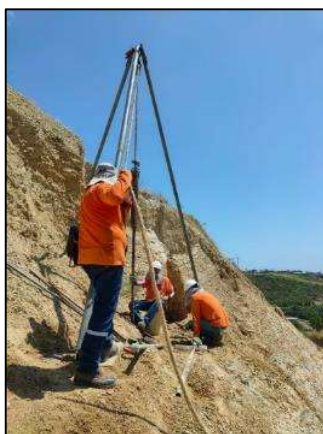
Figura 31. Ensayo SPT No. 2 en escarpe de talud

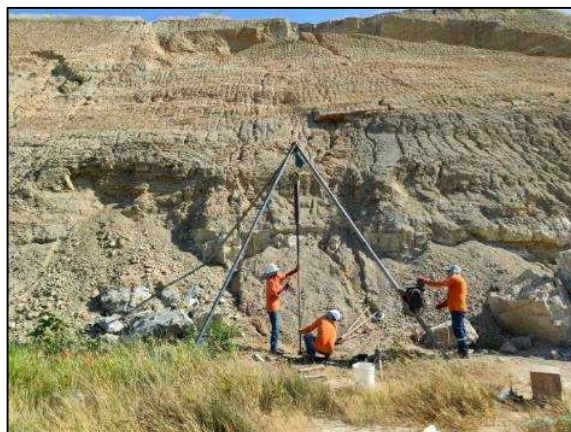
Figura 32. Ensayo SPT No. 3 en pie de talud

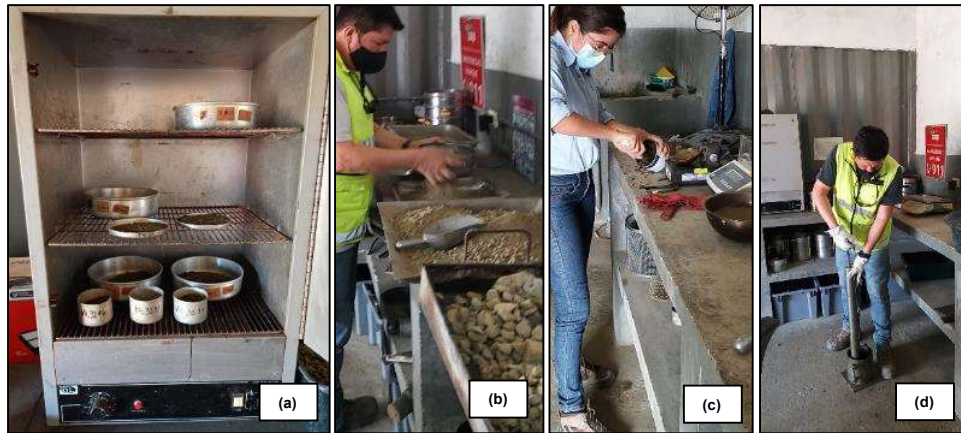
Figura 33. Ensayos normalizados realizados a las muestras de suelo en laboratorio: (a) Contenido de humedad, (b) granulometría, (c) límites de Atterberg, (d) proctor modificado.

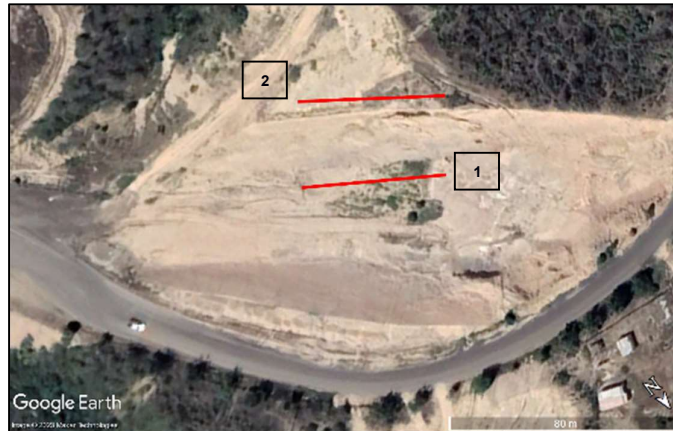
Figura 36. Ubicaciones de las configuraciones de las líneas de refracción sísmica.

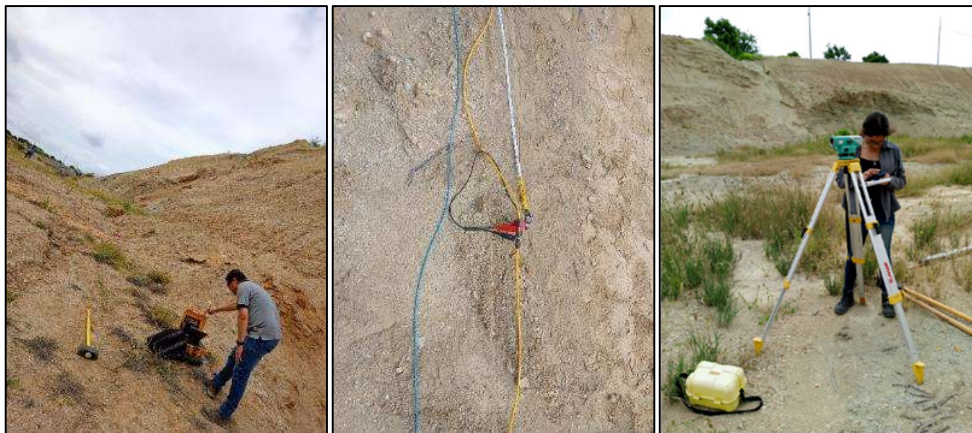
Figura 37. Configuración de líneas de refracción sísmica en el proyecto de estudio con su respectiva nivelación.

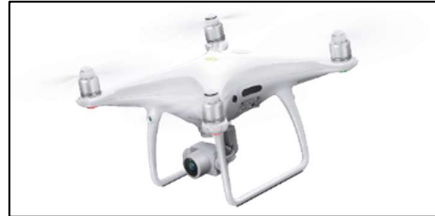
Para la fotogrametría es necesario realizar tomas fotográficas aéreas con equipos que permitan precisión, en el presente estudio se utiliza el dron “Phantom 4 pro V.2” (Figura 38).

Figura 38. Equipo utilizado para fotografías aéreas, Phantom 4 Pro V2.0 (Fuente: DJI Official Website, <https://www.dji.com/phantom-4-pro-v2>)

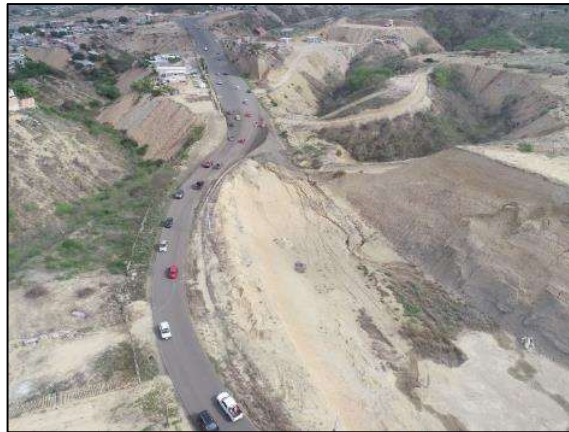
Figura 39. Fotografía Aérea del inicio del talud colapsado en km1.9 de la vía San Mateo - Santa Marianita.

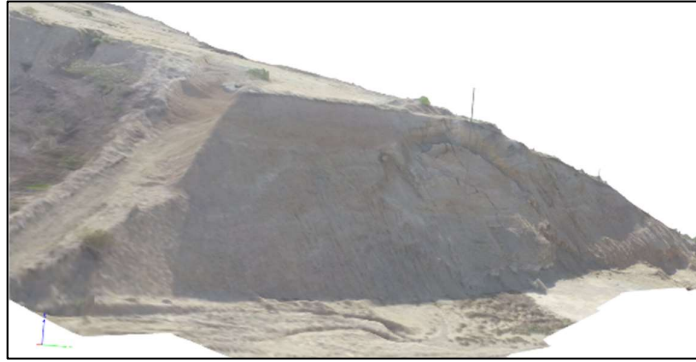
Figura 43. Vista en tres dimensiones del talud crítico, generado por el Modelo de Elevación Digital

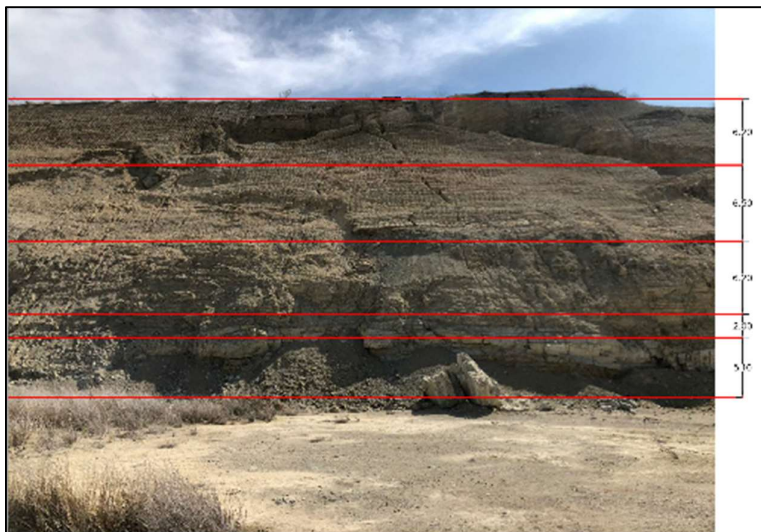
Figura 44. Identificación de estratos en talud del km1.9 de la vía San Mateo - Santa Marianita

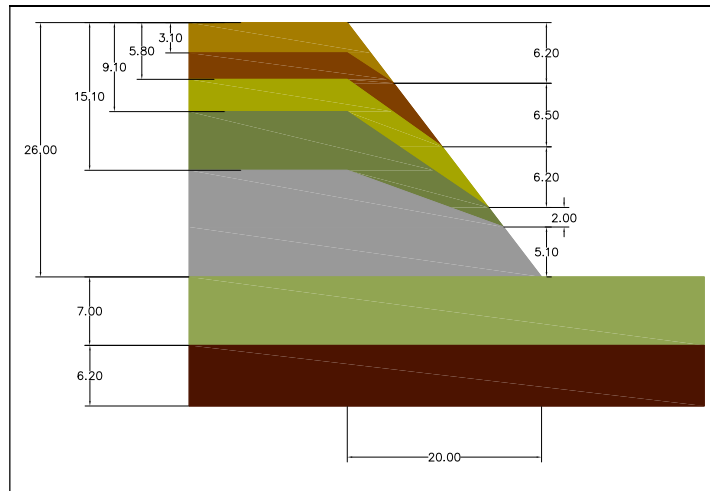
Figura 45. Perfil del talud en 2D en AutoCAD, reconstruido con información recopilada.

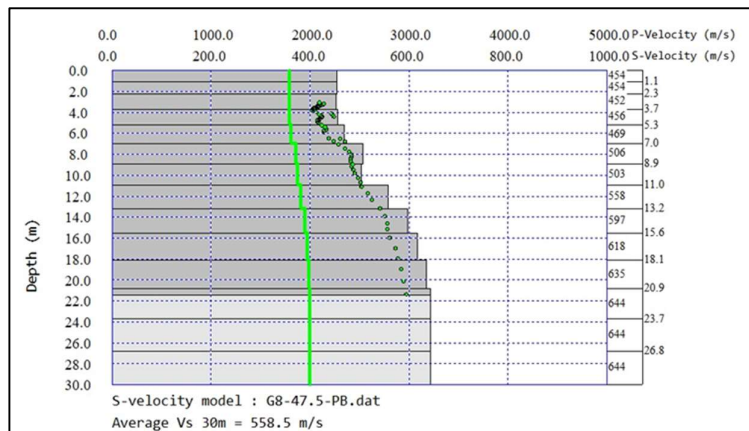
Figura 46. Perfil de Velocidades P y S a partir de Refracción Sísmica, configuración Línea No.1

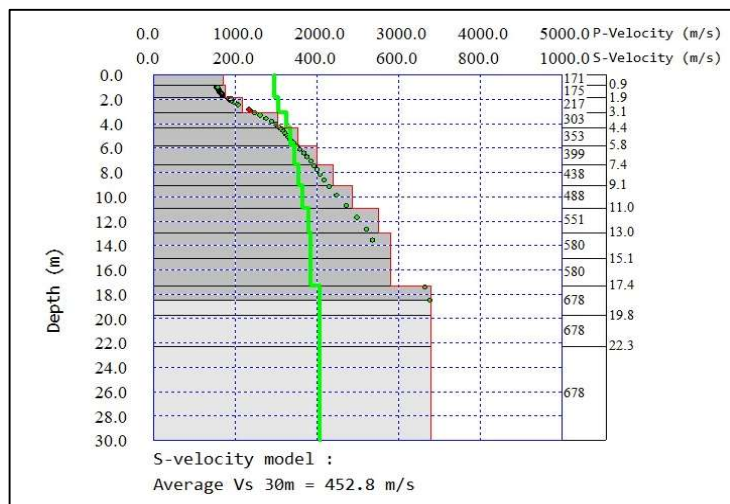
Figura 47. Perfil de Velocidades P y S a partir de Refracción Sísmica, configuración Línea No.2

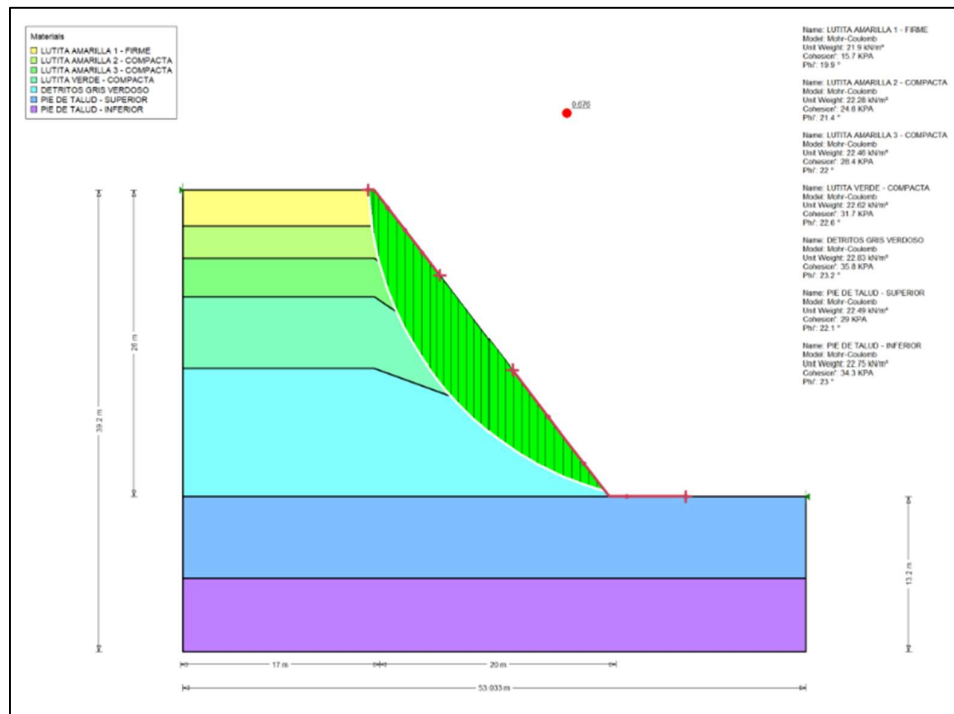
Figura 50. Estabilidad de talud existente en condiciones pseudoestáticas

de seguridad mínimos establecidos en la (NEC-SE-GC, 2015) para la estabilidad de taludes (ver Tabla 10). El presente análisis inverso corrobora técnicamente la no viabilidad del proceso constructivo existente, es por tal razón que ante las diversas situaciones que demandan resistencia de la estructura del talud en la actualidad se encuentra colapsado. A continuación, se establece un cuadro comparativo de los factores de seguridad determinados en el Análisis Inverso (Figura 49 y Figura 50), comparado con los requisitos mínimos de la normativa vigente:

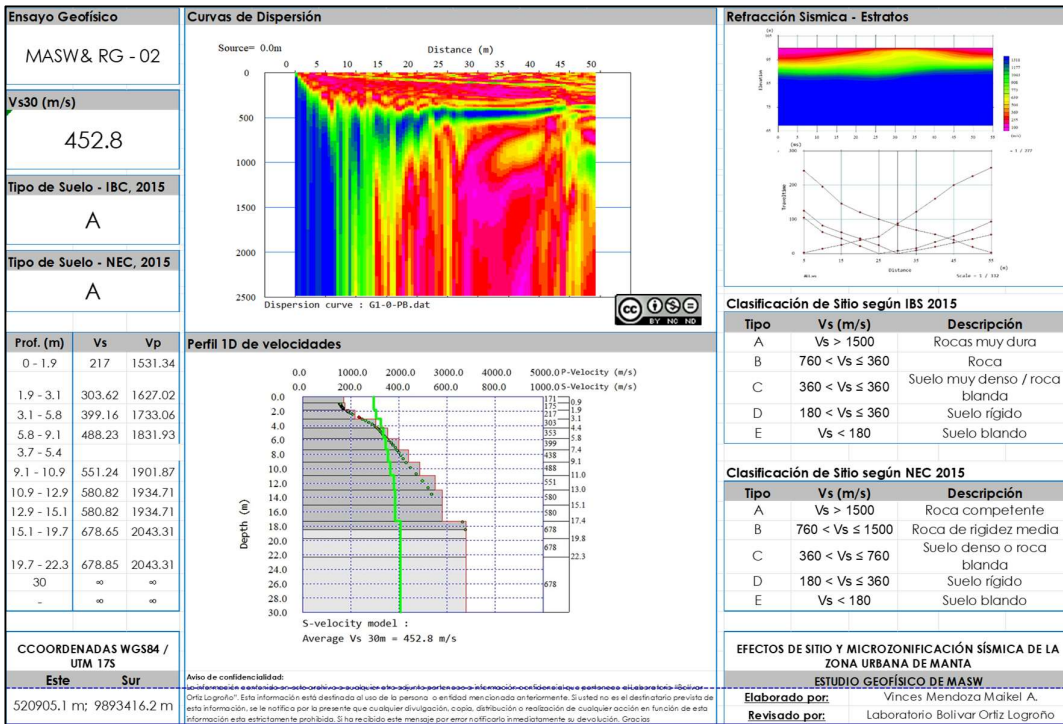
ANEXO 9. Resultados de Ensayo de Refracción Sísmica, línea no. 2 (Realizado de forma colaborativa y coordinada con la Universidad Laica Eloy Alfaro de Manabí)
