# **ESCUELA SUPERIOR POLITÉCNICA DEL LITORAL**

Fibra de carbono en la rehabilitación de columnas y vigas de hormigón armado para aumento de resistencia del antiguo edificio Banco de Desarrollo del Ecuador (BIDE), ubicado en la ciudad de Guayaquil.

### **PROYECTO DE GRADUACIÓN**

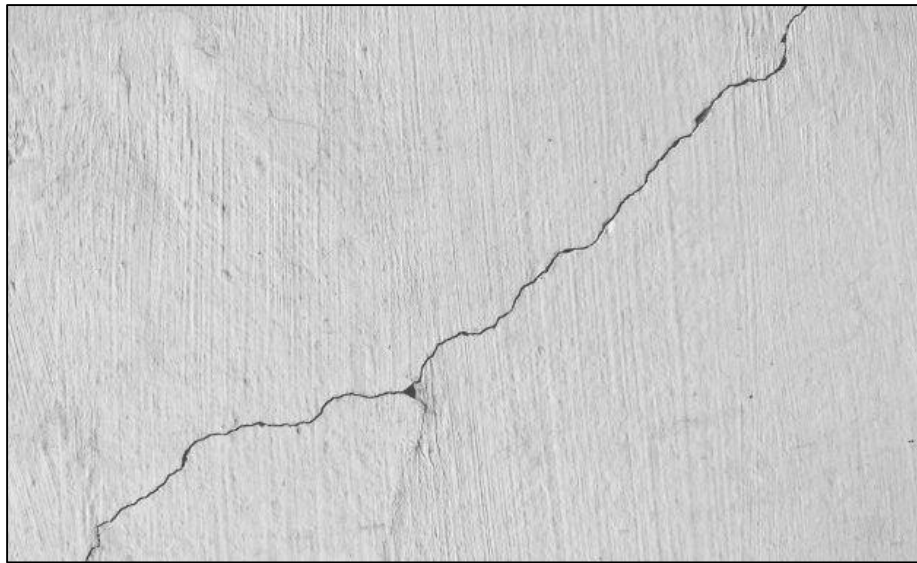
**Figura 2.3 Fisuras.** (Martinez, 2020)

Aunque no comprometen de manera significativa la integridad estructural, su presencia puede indicar condiciones desfavorables que, si no se controlan, podrían evolucionar hacia problemas más graves.

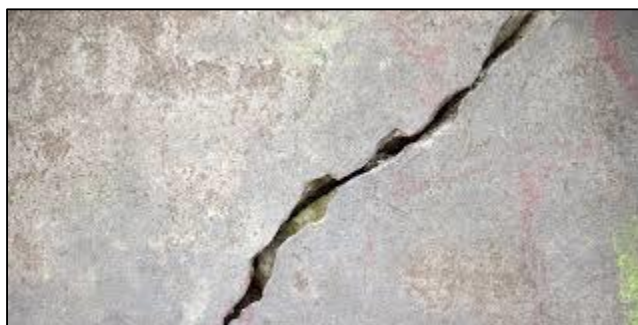
**Figura 2.4 Grietas, (Martinez, 2020)**

Las grietas son aberturas más grandes, con un ancho superior a 1 mm, que suelen extenderse a lo largo de todo el espesor del elemento afectado. A diferencia de las fisuras, las grietas pueden comprometer la integridad estructural de la edificación, ya que su presencia puede indicar que el material ha superado su capacidad de deformación, esto puede poner en riesgos la estabilidad de la estructura.

Las grietas pueden aparecer en cualquier elemento estructural o no estructurales y están asociadas con el movimiento del suelo, una distribución defectuosa de las cargas no previstas, sobrecargas, y variaciones térmicas, entre otros factores. Estas condiciones deben ser atendidas rápidamente para evitar un deterioro mayor y asegurar la estabilidad de la estructura.

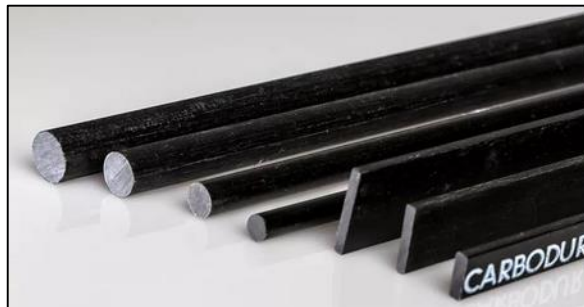
**Figura 2.7 Barras de fibra de carbono.** (Baquer, 2021)

Las barras de fibra de carbono están compuestas por filamentos unidireccionales embebidos en una matriz polimérica. Estas barras, con diámetros controlados, funcionan de manera similar al acero, soportando esfuerzos de tracción, pero se integran dentro de la estructura en lugar de adherirse externamente (Baquer, 2021)

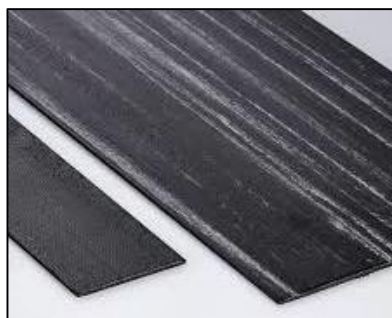
**Figura 2.8 Barras de fibra de carbono.** (Baquer, 2021)

Los laminados consisten en filamentos de carbono, tanto unidireccionales como multidireccionales, fijados en una matriz polimérica que garantiza su disposición precisa. Estas láminas calibradas se adaptan a diversas aplicaciones, incluyendo refuerzos de flexión y cortante. Como en el caso de las barras, los laminados son fabricados en factoría, lo que garantiza una distribución uniforme y geométrica de las fibras (Baquer, 2021). Estos laminados pueden ser lineales o tener formas especiales, como ángulos rectos, lo que los hace especialmente útiles para refuerzos a cortante

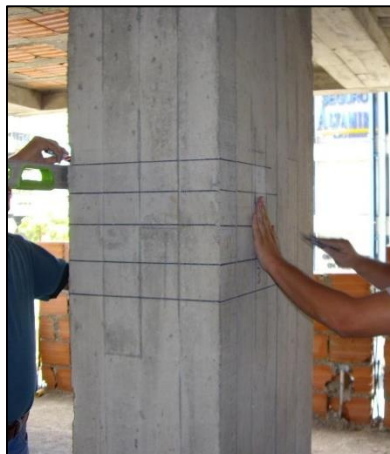
**Figura 2.10 Preparación de la superficie para muestreo**

El ensayo de esclerometría, de tipo no destructivo, permite el determinar la uniformidad de la resistencia superficial del concreto en diversas zonas de vigas y columnas. A través del rebote registrado por el martillo esclerométrico, se obtiene un indicador indirecto de la calidad del concreto en superficie. Aunque no mide directamente la resistencia a la compresión, permite identificar posibles variaciones de resistencia o áreas débiles en la estructura, las cuales son cruciales para la valoración del estado actual de los diferentes elementos estructurales que pueden estar presentes en una edificación.
