**Escuela Superior Politécnica del Litoral**

“Diseño y Rehabilitación en edificación de tres pisos con columnas  
deterioradas, en Coop. Luis Vargas Torres, Guayaquil”

**Proyecto Integrador**

Año: 2025

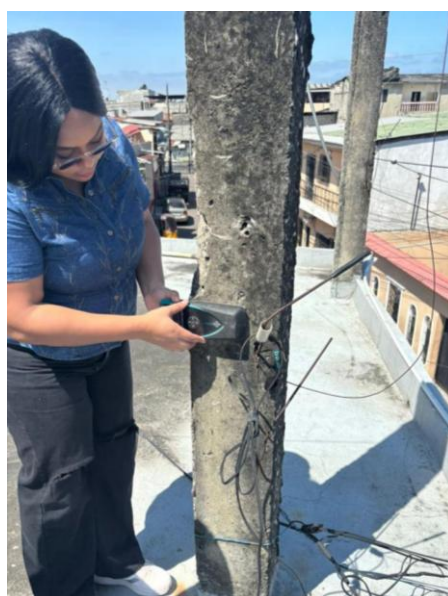
*Búsqueda de estribos*
