EXAMEN DE DISEÑO ESTRUCTURAL
Escuela Superior Politécnica del Litoral
Facultad de Ingeniería en Ciencias de la Tierra (Ing. Civil)

Profesor: Dr. Pedro Rojas Cruz **Mejoramiento** **Fecha:** Febrero 22/2010

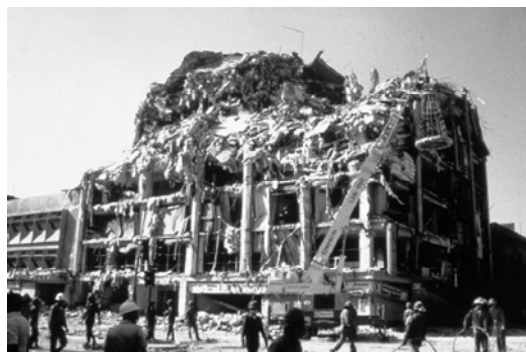
Problema 4: (10 Puntos) ¿Cuál de las siguientes es la causa más probable del colapso del edificio de la figura?

- a) Falla de la cimentación
b) Torsión en Planta
c) Golpeteo entre edificios
d) Entrepiso débil
e) NDLA

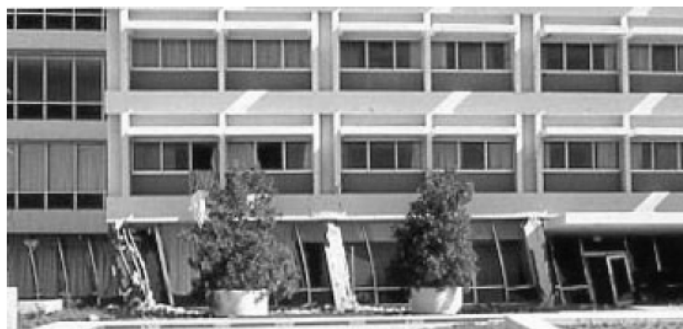
Problema 9 (10 Puntos) ¿Cuál es la causa de daño estructural más probable en el edificio de la figura?

- a) Golpeteo entre edificios
b) Miembros estructurales discontinuos
c) Torsión en planta
d) Entrepiso suave
e) NDLA

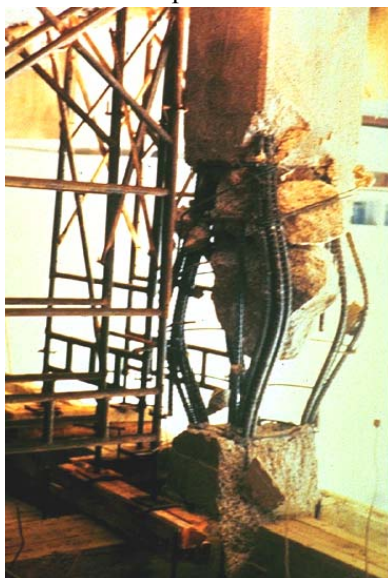
Problema 10 (10 Puntos) La siguiente figura muestra la falla de una columna. ¿Cuál de los siguientes enunciados es probablemente incorrecto en relación a la falla de la columna?

- a) Pobre distribución del refuerzo longitudinal
b) Inadecuado confinamiento
c) Inadecuado refuerzo al corte
d) Columna corta
e) NDLA
