Aumento de la eficiencia en un proceso de fabricación de rejillas continuas en una  
fábrica que elabora baterías para vehículos

**Proyecto Integrador**

**Ingeniero Industrial**

Año: 2024

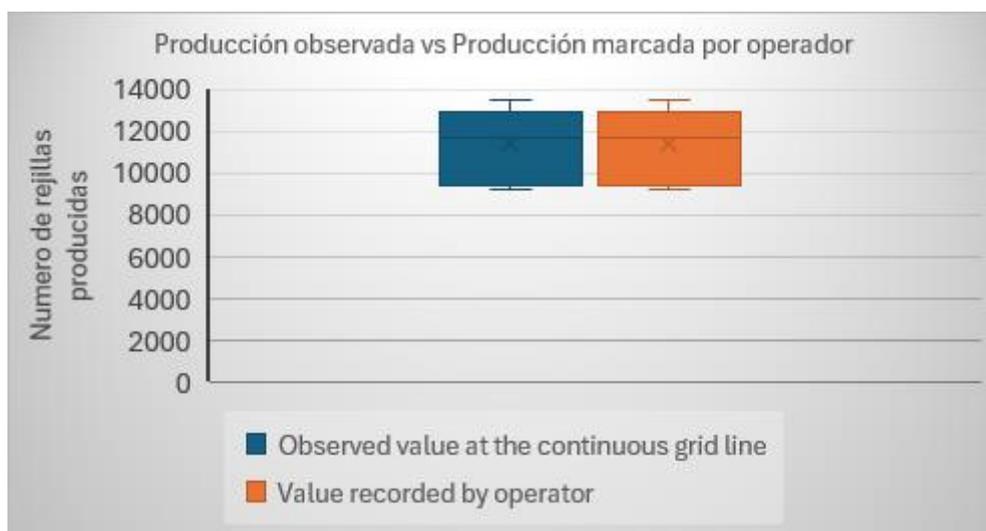
**Figura 2.3.1***Diagrama de cajas de producción observada vs Shoplogix*

En la Tabla 2.3.2 se evidencia la comparación entre los datos registrados por el operador y los datos validados mediante la observación de la línea. Adicional en la Figura 2.3.1 se compara estos datos de producción para su respectiva validación.

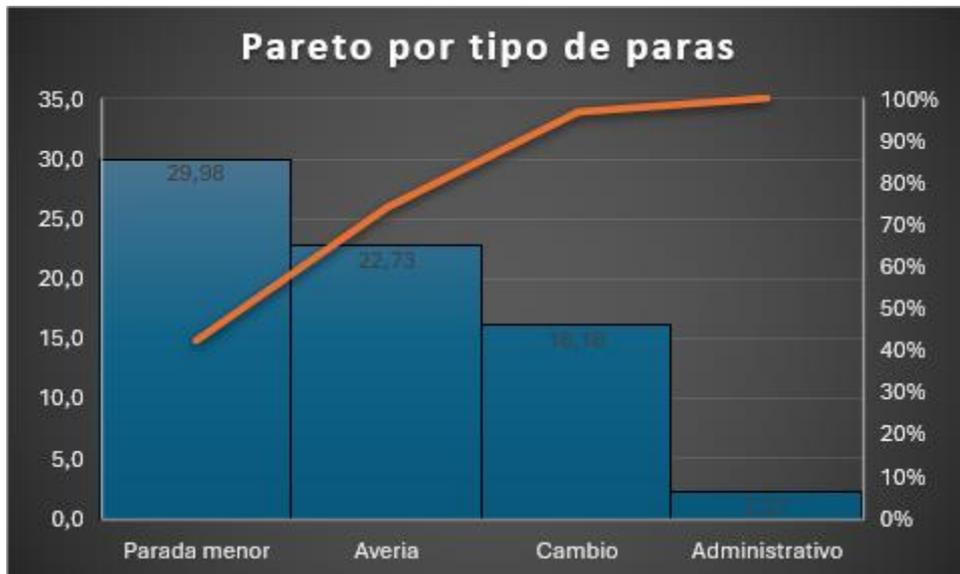
**Figura 2.4.1***Causas potenciales*

Una vez que se demostró que hay más pérdidas por paradas no programadas que por calidad, se procedió a hacer un Pareto sobre los tipos de paradas que más ocurriesen dentro del lapso de un mes (Desde el 7 de octubre al 7 de noviembre), dando como resultado que las más representativas fueron Parada menor y Avería como se muestra en la figura 2.4.1.

También en la tabla 2.4.1 se demuestra que el objetivo del proyecto no se ve comprometido al trabajar solo con estos dos tipos de paradas. Se tomó una semana del mes de octubre para ser analizada, en donde se prueba que se pudo haber llegado a obtener una eficiencia hasta del 90%, resolviendo las paradas no programadas del tipo Parada menor y Avería.

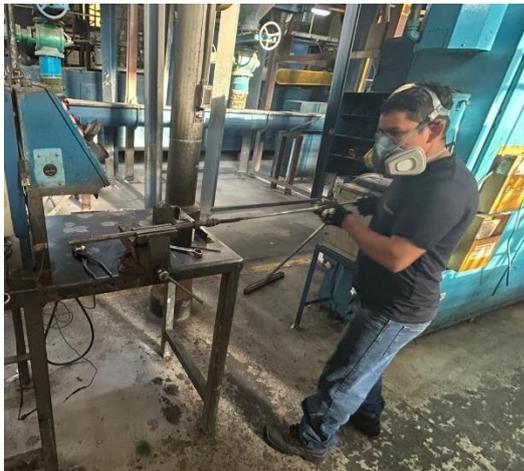
**Figura 2.7.1**

Tal como se pudo evidenciar durante el GEMBA WALK (Figura 2.7.1 y figura 2.7.2), un tiempo prolongado de uso de la flauta influye en el deterioro de la vida útil de la misma. Esto conlleva a que el operador tenga que realizar un paro no programado muy prolongado para proceder con la limpieza de esta. Esta causa fue clasificada como significativa.

*Limpieza de flauta*

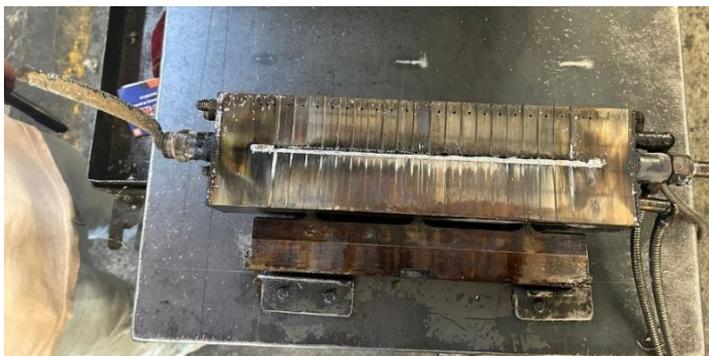
**Figura 2.7.4**

En la figura 2.7.4 y 2.7.5 se puede observar el antes y el después de la limpieza cuando la zapata se obstruye con plomo.

*Zapata obstruida con plomo*

Mediante un análisis estadístico con datos históricos de la empresa, se pudo observar que esta causa es la que más tiempo de paras no programadas produce. Esto es causado cuando el plomo se solidifica dentro de la zapata y se tapa, para solucionarlo el operador debe parar la máquina y empezar una limpieza rigurosa hasta que no quede residuo de plomo.

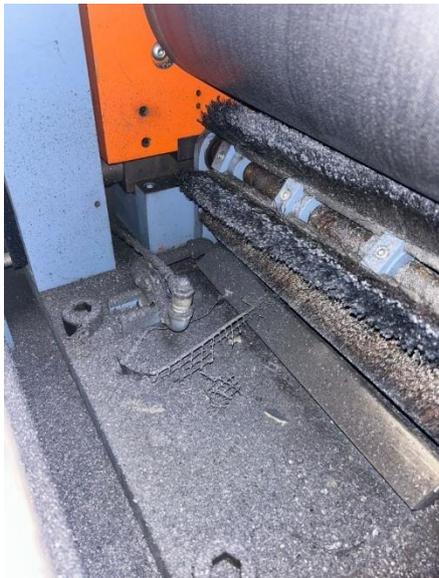
**Figura 2.7.8**

*Residuos en rodillo conroll*

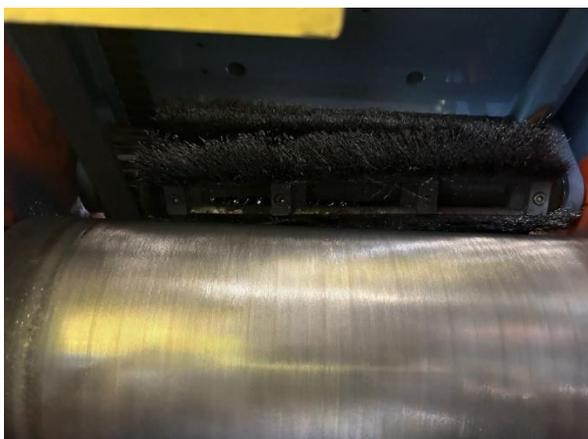
**Figura 2.7.9**

*Cepillo de rodillo conroll*

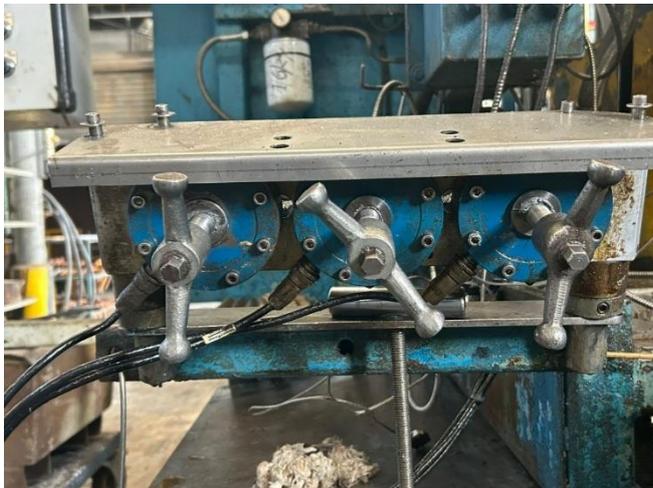
#### Figura 2.7.10

Se validó esta causa mediante un GEMBA WALK y se evidenció que es significativa ya que una mala calibración produce defectos posteriores de calidad en las rejillas (Figura 2.7.10 y figura 2.7.11).

*Llaves de ajuste de rodillo de simetría*

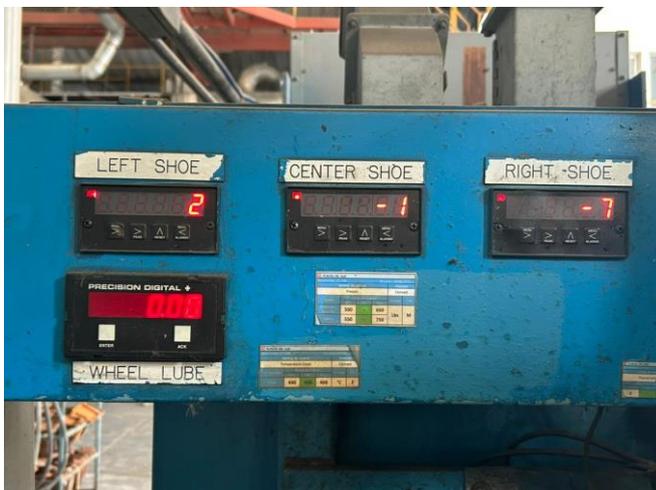
#### Figura 2.7.11

*Parámetros de simetría*

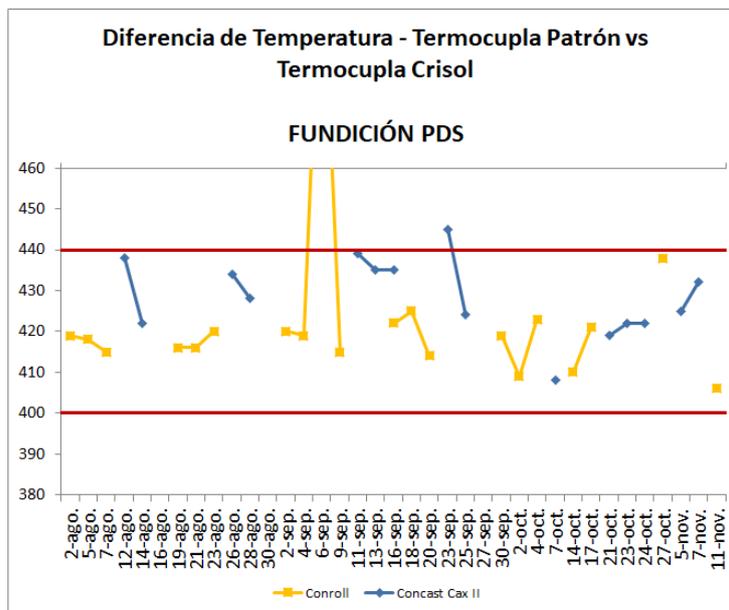
**Figura 2.7.12**

Se validó esta causa mediante un análisis de datos históricos de la empresa donde se tuvo mediciones 3 veces por semana se la lectura de las termocuplas y una medición de parte del departamento de calidad donde se comparan ambos valores para verificar el correcto funcionamiento (Figura 2.7.12)

*Diagrama de control de termocuplas*

Los valores reflejados son muy acertados y garantiza su correcto funcionamiento, además es poco probable y atípico que se presente una falla en este medidor. Esta causa se consideró como no significativa.

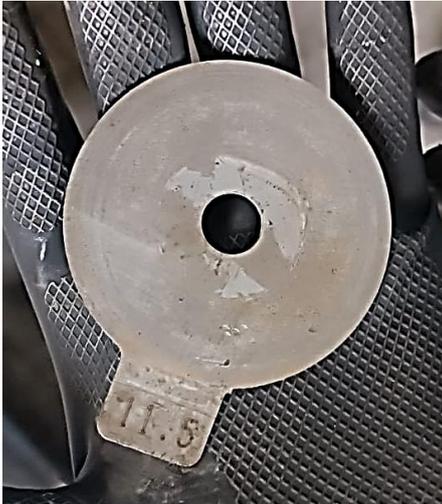
**Figura 2.10.2**

*Platina de 11.5 mm*

- Diseñar y fabricar los dos tipos de platinas con el área de ingeniería en mantenimiento.
- Revisar el tipo de gas que se va a utilizar en la jornada.
- Cambiar la platina para regular el flujo del tipo de gas respectivo.

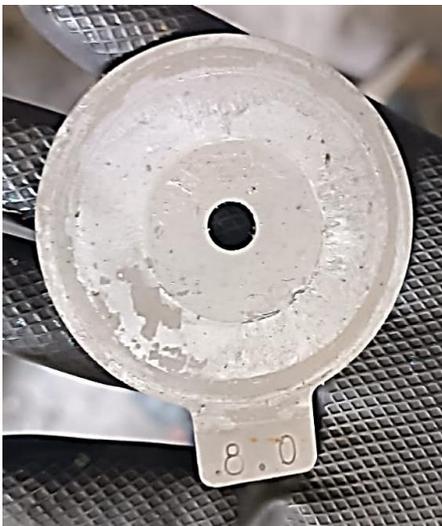
**Figura 2.10.3**

*Platina de 8 mm*

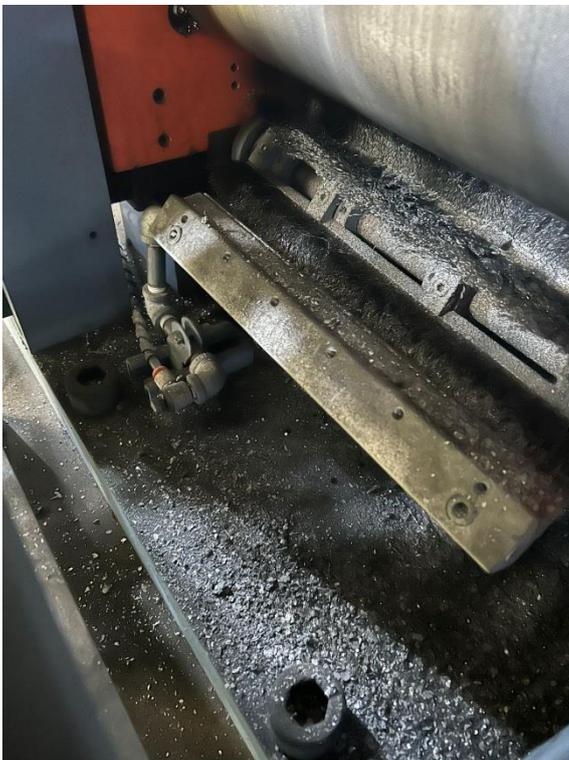
**Figura 2.10.4**

*Residuos en las estaciones CONROLL*

Los cepillos y flautas de aire ubicados en las estaciones CONROLL deben ser activados de manera manual por el operador encargado. Sin embargo, hay ocasiones donde no se los activaba en el momento requerido. Se optó por automatizar este proceso para cuidar la vida útil de los rodillos y además evitar paradas no programadas. El proceso fue el siguiente:

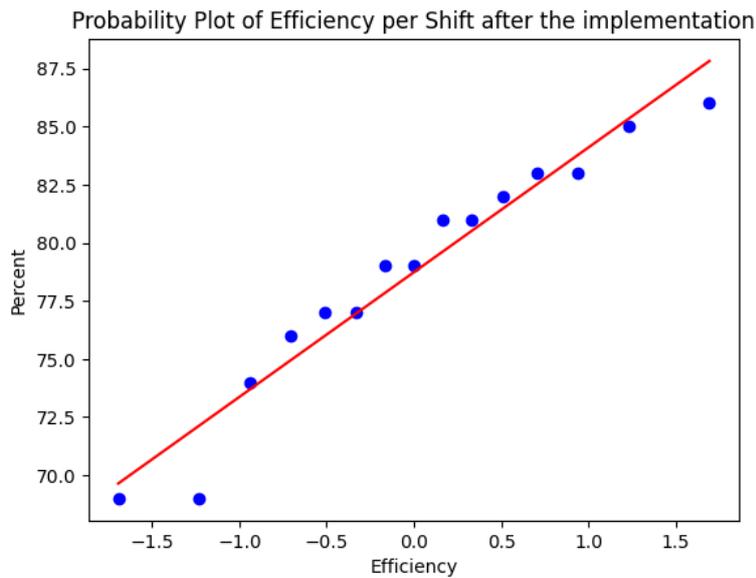
### Figura 3.2.2

Debido a que el valor P es mayor 0.1 se concluyó que los datos están normalmente distribuidos y se corrobora con la figura 3.2.2.

*Gráfico de probabilidad de eficiencia en proceso mejorado*

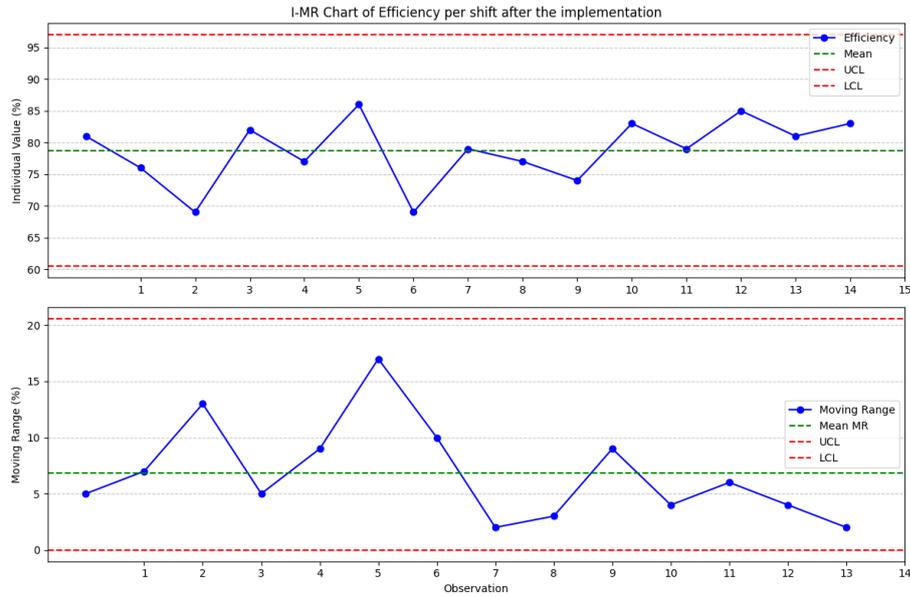
**Figura 3.2.3***Cartas de control proceso mejorado*

Se implementó el método de control estadístico de procesos utilizando cartas de control para la media y el rango móvil, cuyos resultados se presentan en la figura 3.2.3. Se evidencia que el proceso está bajo control estadístico, dado que todos los puntos se encuentran dentro de los límites de control establecidos. Sin embargo, se observa cierta dispersión en el rango móvil, lo que sugiere la presencia de una variabilidad residual en el proceso que debe ser gestionada para mejorar su estabilidad y calidad.

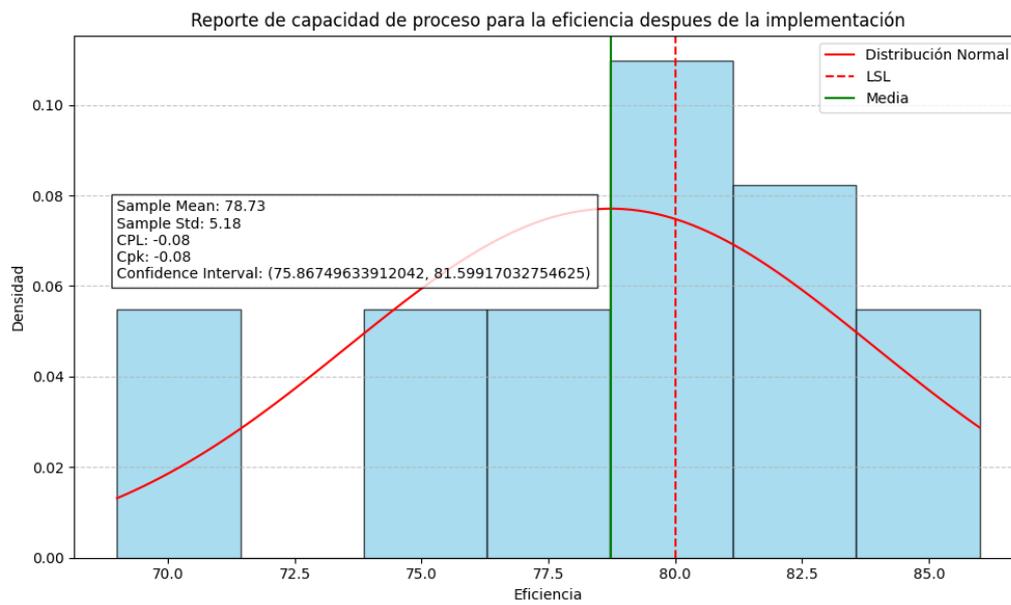
**Figura 3.3.1**

Para evaluar la capacidad del proceso, se empleó el índice  $C_{pk}$ , el cual determina el grado de correspondencia entre la variabilidad del proceso y las especificaciones del cliente. Se llevó a cabo un análisis de capacidad con los datos obtenidos tras la implementación de las mejoras, cuyos resultados se presentan en la figura 3.3.1 Se obtuvo un valor de  $C_{pk} = -0,08$ , lo que indica que el proceso es más estable y tiene potencial en la capacidad para cumplir con el objetivo del proyecto.

*Capacidad de proceso luego de las mejoras*
