Escuela Superior Politécnica del Litoral

Evaluación geológica y geofísica del macro deslizamiento Llamacón, Central
hidroeléctrica Mazar, Paute – Ecuador.

Proyecto Integrador

Ingeniería en Geología

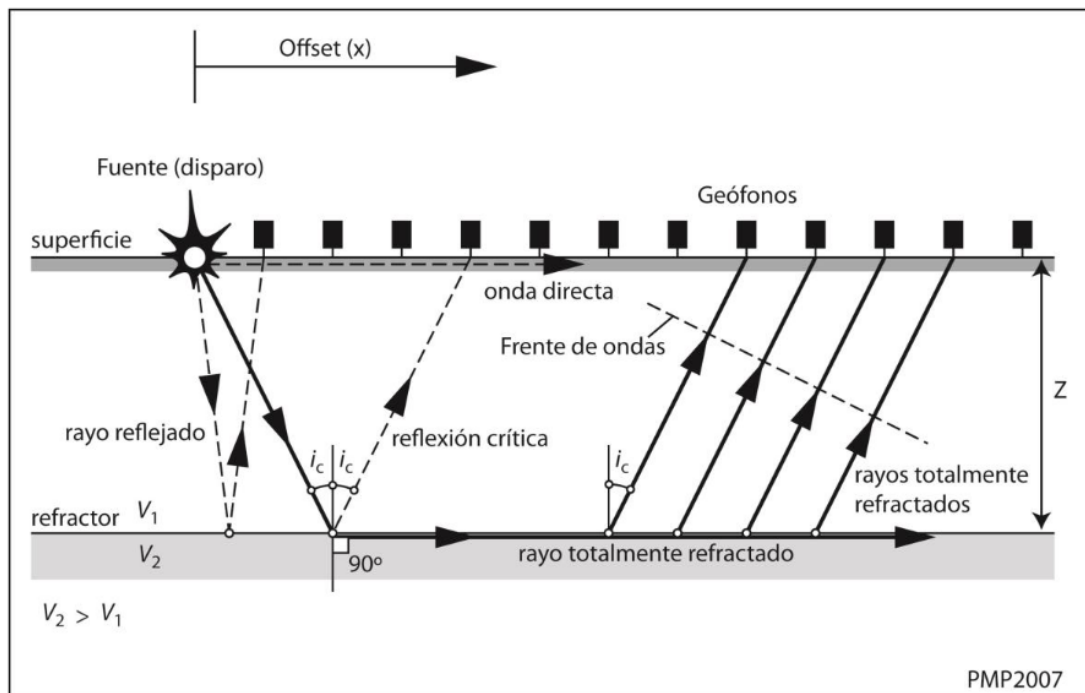
Figura 12. Esquema básico de un perfil de sísmica de refracción.

En la sísmica de refracción, se producen ondas sísmicas en un punto de la superficie terrestre y se registran en otros puntos distintos. La velocidad a la que se propagan estas ondas en el subsuelo se calcula midiendo el tiempo que tardan en viajar desde el punto de origen hasta el punto de registro (Telford et al., 1990).

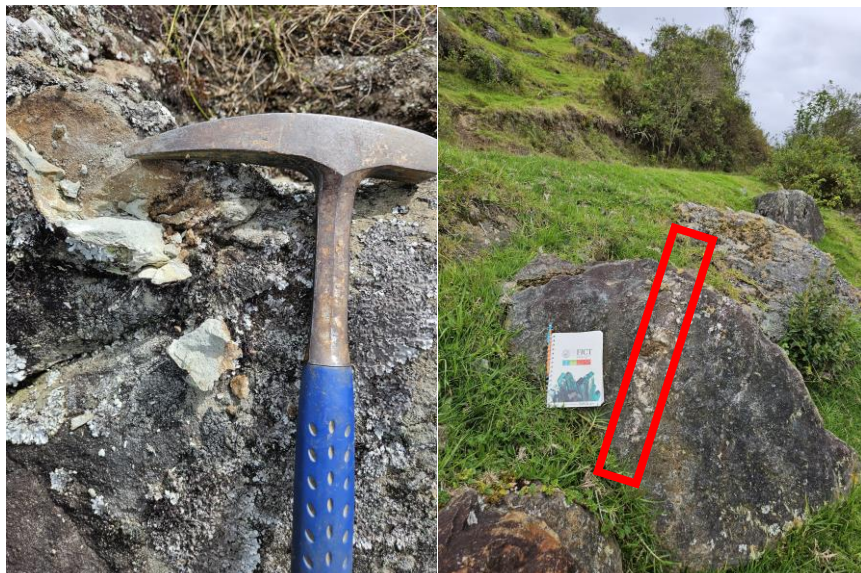
Figura 26. *Rodados métricos presentes en el macro deslizamiento Llamacón*

Los bloques métricos (rodados) encontrados en el material coluvial presentan una composición andesítica, con vetillas estériles (sin presencia de sulfuros) (Figura 26).

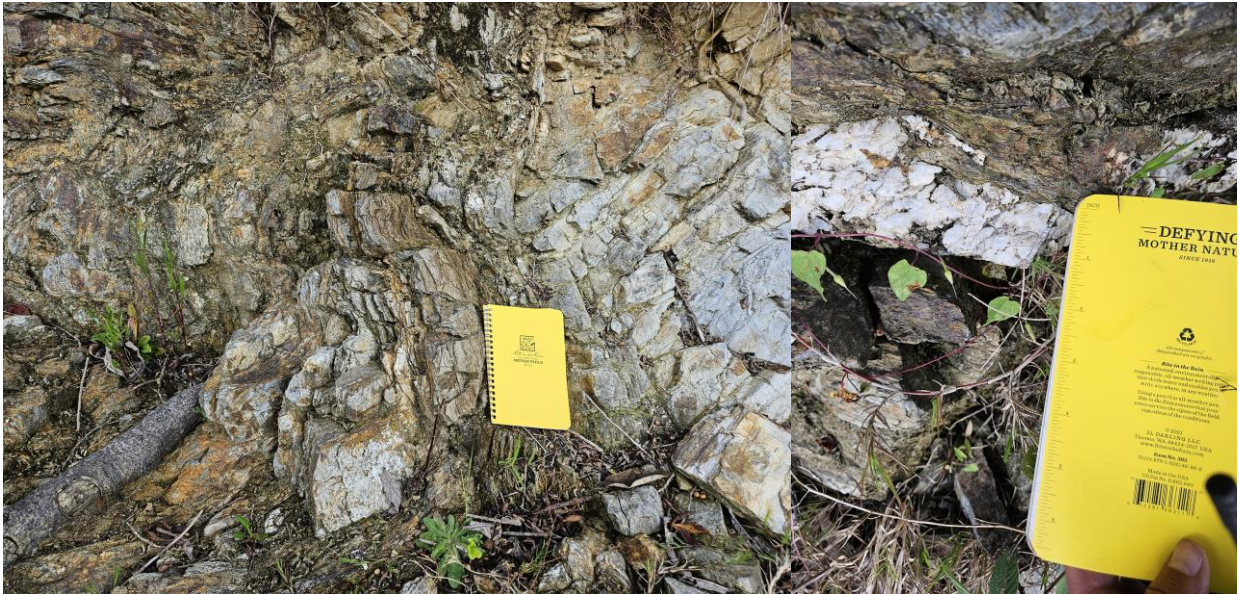
Figura 27. Afloramiento de esquisto plegado en la parte baja del macro deslizamiento Llamacón

En la parte baja del macro deslizamiento Llamacón, se observó el afloramiento de esquisto en las coordenadas X: 763775, Y: 9702535, Z: 2154. Este esquisto presentaba plegamientos debido a los esfuerzos tectónicos característicos de la región. Además, se observaron vetillas de cuarzo que también mostraban signos de plegamiento (Figura 27).

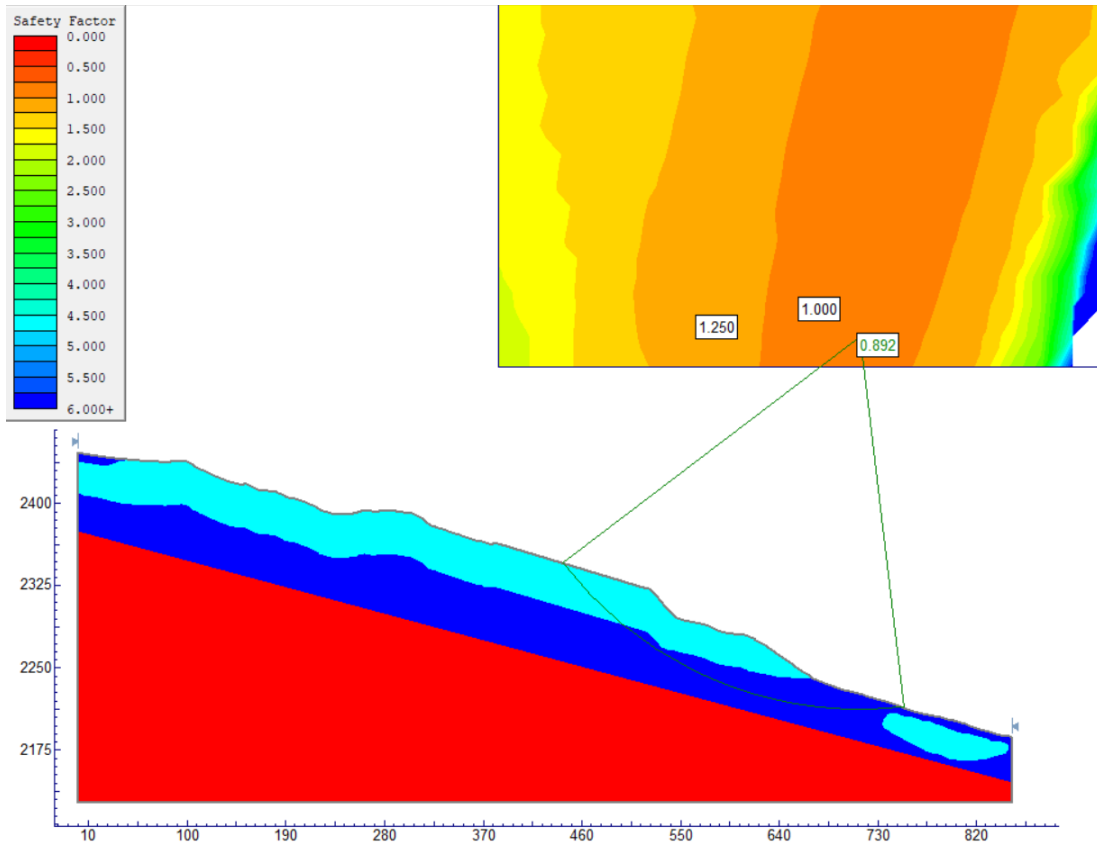
El perfil 4 correspondiente a la Figura 52 y Figura 53, se encuentra ubicado en sentido NW-SE en la parte baja del macro deslizamiento Llamacón, con una extensión longitudinal aproximada de 850 metros y una altura desde la base de 320 metros.

Figura 52. Perfil 4 en condiciones estáticas.

Figura 53. Perfil 4 en condiciones pseudo estáticas.
