ESCUELA SUPERIOR POLITÉCNICA DEL LITORAL

Facultad de Ingeniería en Ciencias de la Tierra

Análisis de estabilidad de las rocas del borde costero de la zona de La Chicolatera y La Lobería (Salinas) utilizando fotogrametría y clasificación geomecánica de macizos rocosos.

PROYECTO INTEGRADOR

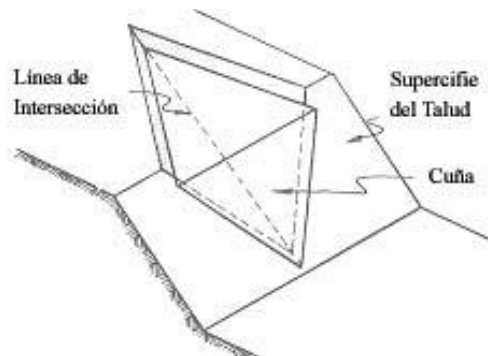
Figura 1.6 Talud con rotura plana (Hoek & Bray, 1977).

Este tipo de roturas se dan, principalmente, por la formación de dos planos de discontinuidades a favor de su línea de intersección. Las roturas tipo cuña tienden a presentarse en taludes que cuentan con varias familias de discontinuidades. (González de Vallejo, 2002)

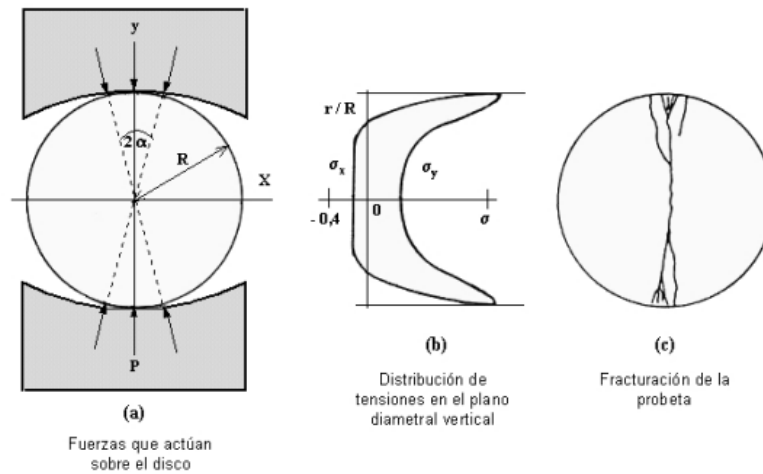
Figura 2.3 Ensayo de tracción indirecta, método brasileño.

Este ensayo consiste en someter una probeta cilíndrica de una roca a compresión. Dicho cilindro debe tener una longitud cercana a su radio, siendo comprimido en su diámetro hasta romperse a causa de las tensiones ocasionales en dirección perpendicular al cilindro (Ramírez & Alejano, 2008).

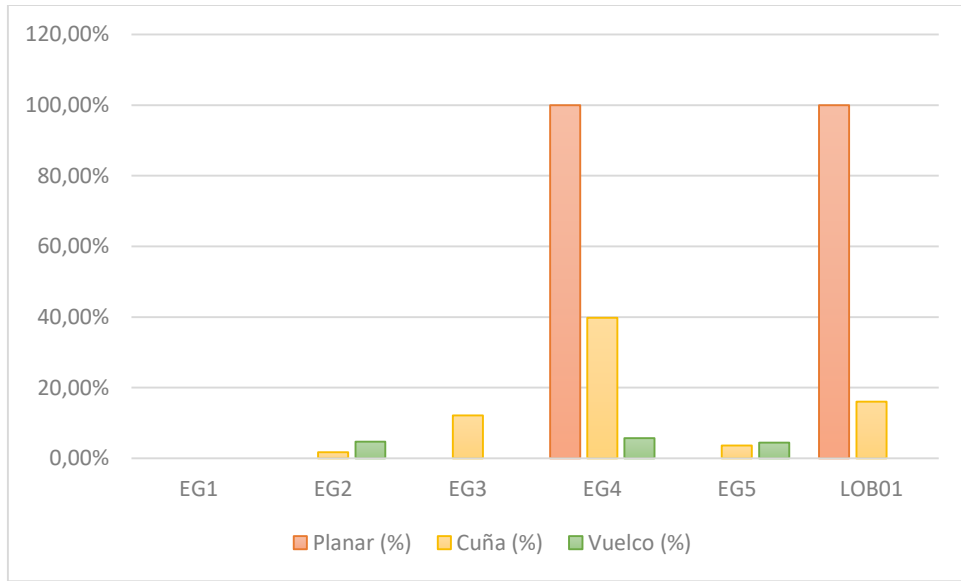
Figura 3.11 Diagrama de columna para ocurrencia de modelos de rotura

Una vez obtenidas las direcciones de las familias de discontinuidades, se dio paso a la herramienta de análisis cinemático del software Dips v7.016 en el cual se generaron los porcentajes de ocurrencias de los diferentes modelos de rotura de macizos rocosos. A partir de esto, se obtuvieron los porcentajes de rotura descritos en la Tabla 3.12.

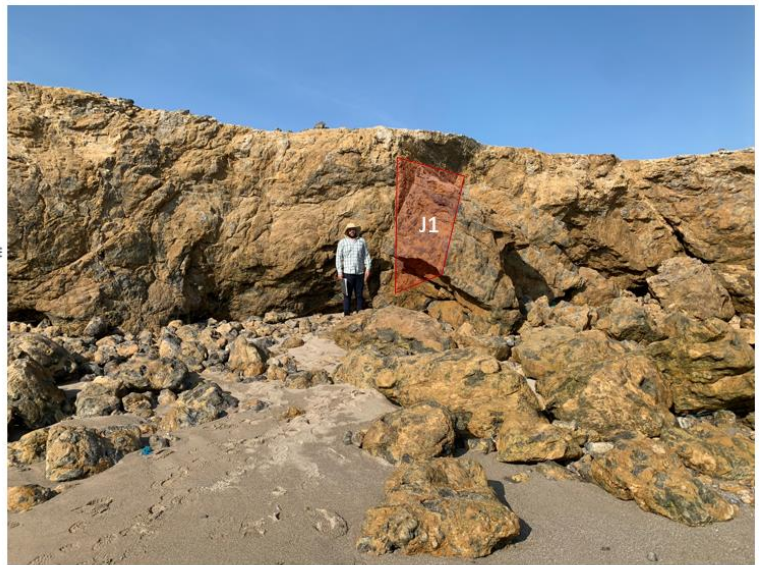
Figura 3.12 Esquema de análisis cinemático-imagen real para EG04

Análisis cinemático		
Ángulo de fricción		31,17
Tipo		%
Planar	J1	100,00%
Cuña	J1 vs J2	39,76%
Vuelco		5,73%

Se pudo analizar que las estaciones EG04 y LOB01 muestran una probabilidad mayor de ocurrencia de falla planar y de cuña. Para las estaciones EG01, EG02, EG03, EG05 se computaron bajos porcentajes de ocurrencia que, sumado a la interpretación de las condiciones para la generación de cada modelo de rotura, permite establecer que son taludes con bajas probabilidades de ocurrencia de cualquier tipo de rotura. Para mayor detalle, ver apéndice E.

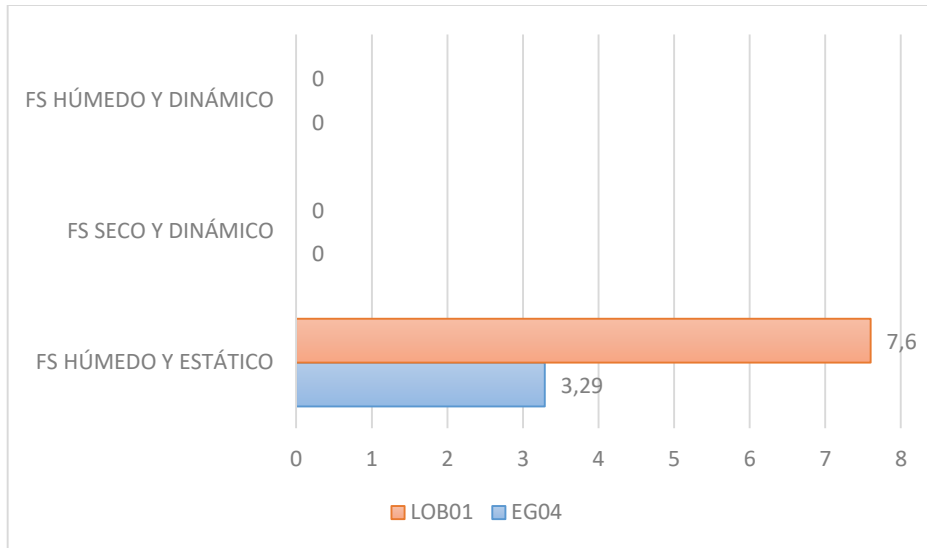
Figura 3.14 Gráfica de relación de los distintos factores de seguridad para rotura planar

Los factores de seguridad hallados demuestran que para las estaciones EG04 y LOB01 existen altas probabilidades de deslizamiento por rotura planar al enfrentarse a dinamismos como eventos sísmicos. A pesar de encontrarse a una constante exposición de agua, este no es una fuerza que disminuya drásticamente el factor de seguridad en los taludes.

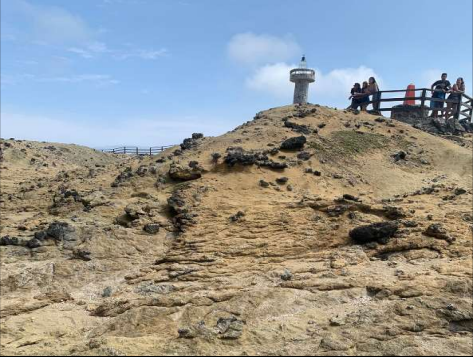
Dirección del talud: 30/285				RESISTENCIA "R" ESCLERÓMETRO				
FOTO

PROYECTO:	ANÁLISIS DE ESTABILIDAD DE TALUD DE LA CHOCOLATERA Y LA LOBERÍA		ESTACIÓN :	N° HOJA : CÓDIGO :	1 EG01	LOCALIZACIÓN :	Provincia Cantón	Santa Elena Salinas
REALIZADO POR:	Cedeño Cedeño Jean Paul		HOJA/PLANO :			COORDENADAS	Localidad	La Chocolatera
FECHA:	12/11/2022		FOTOS :			X :	Y :	498846,7 9757969,3
LITOLOGÍA: Lutita silicificada/Roca brecha de falla	NATURALEZA: Sedimentaria	POTENCIA: 3-4m	DEPÓSITOS SUPERFICIALES: no presenta			MORFOLOGÍA: Talud de playa	ESPESOR: 3-4 m	
ESTRUCTURAS	PUEGUES	FALLAS: fallas conjugadas				OTROS:		
FRAGMENTACIÓN	BLOQUES Jv Juntas/m3	MUY GRANDES < 1	GRANDES 1 - 3	MEDIOS 3 - 10	PEQUEÑOS 10 - 30	MUY PEQUEÑOS > 30	MUY BRECHIFICADA > 60	
GRADO DE METEORIZACIÓN	SANA I	ALGO METEORIZADA II	MED. METEORIZADA III	MUY METEORIZADA IV		COMPL. METEORIZADA V	SUELO RESIDUAL VI	
HIDROGEOLOGÍA	SIN PRESENCIA DE AGUA	SECO (CON SEÑALES DE AGUA)	HÚMEDO	GOTEOS	FLUJO	CAUDAL ESTIMADO

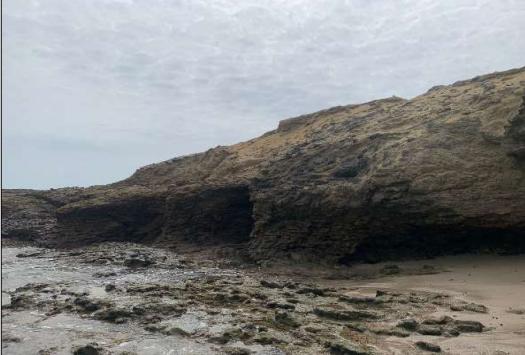
FOTO

PROYECTO:	ANÁLISIS DE ESTABILIDAD DE TALUD DE LA CHOCOLATERA Y LA LOBERÍA		ESTACIÓN:	N° HOJA : 1	LOCALIZACIÓN:		Provincia	Santa Elena	
REALIZADO POR:	Cedeño Cedeño Jean Paul		HOJA/PLANO:	CÓDIGO: EG02			Cantón	Salinas	
FECHA:	16/12/2022		FOTOS:			COORDENADAS		Localidad	La Chocolatera
LITOLOGÍA: Lutita silicificada/Roca brecha de falla	NATURALEZA: Sedimentaria		POTENCIA: 4-5m	DEPÓSITOS SUPERFICIALES: Arena de playa		MORFOLOGÍA: Riscos/Peñascos		X:	498846,7
ESTRUCTURAS	PLIEGUES		FALLAS: fallas conjugadas				Y:	9757969,3	
							Z:		
FRACTURACIÓN	BLOQUES Jv Juntas/m ³		MUY GRANDES < 1	GRANDES 1 - 3	MEDIOS 3 - 10	PEQUEÑOS 10 - 30	MUY PEQUEÑOS > 30	MUY BRECHIFICADA > 60	
GRADO DE METEORIZACIÓN	SANA I	ALGO METEORIZADA II	MED. METEORIZADA III		MUY METEORIZADA IV		COMPL. METEORIZADA V	SUELO RESIDUAL VI	
HIDROGEOLOGÍA	SIN PRESENCIA DE AGUA		SECO (CON SEÑALES DE AGUA)		HÚMEDO	GOTEOS	FLUJO	CAUDAL ESTIMADO	
Dirección del talud: 80/160					RESISTENCIA "R" ESCLERÓMETRO

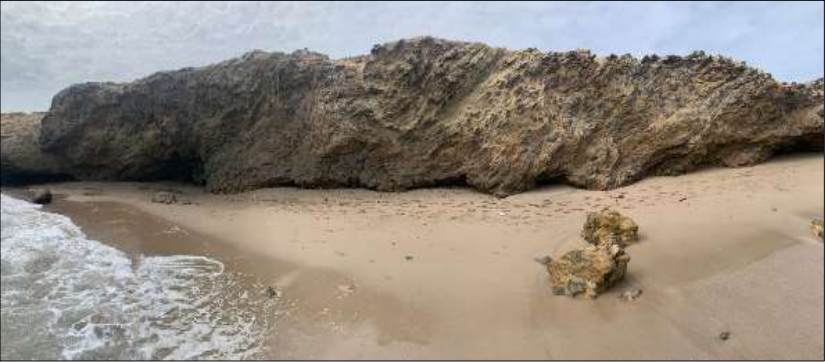
Dirección del talud: 80/160					RESISTENCIA "R" ESCLERÓMETRO				
FOTO

PROYECTO:	ANÁLISIS DE ESTABILIDAD DE TALUD DE LA CHOCOLATERA Y LA LOBERÍA		ESTACIÓN :	N° HOJA :	1		LOCALIZACIÓN :	Provincia	Santa Elena
				CÓDIGO :	EG03			Cantón	Salinas
REALIZADO POR:	Cedeño Cedeño Jean Paul		HOJA/PLANO :				Localidad	La Chocolatera	
FECHA:	16/12/2022		FOTOS :				COORDENADAS	X :	498865,5
							Y :	9757994,2	
							Z :		
LITOLOGÍA: Lutita silicificada/Roca brecha de falla	NATURALEZA: Sedimentaria		POTENCIA: 3-4m	DEPÓSITOS SUPERFICIALES: Arena de playa		MORFOLOGÍA: Riscos/Peñascos		ESPESOR: 3-4 m	
ESTRUCTURAS	PLIEGUES		FALLAS: fallas conjugadas			OTROS			
FRACTURACIÓN	BLOQUES Jv Juntas/m3		MUY GRANDES < 1	GRANDES 1 - 3	MEDIOS 3 - 10	PEQUEÑOS 10 - 30	MUY PEQUEÑOS > 30	MUY BRECHIFICADA > 60	
GRADO DE METEORIZACIÓN	SANA I	ALGO METEORIZADA II	MED. METEORIZADA III		MUY METEORIZADA IV		COMPL. METEORIZADA V		SUELO RESIDUAL VI
HIDROGEOLOGÍA	SIN PRESENCIA DE AGUA		SECO (CON SEÑALES DE AGUA)		HÚMEDO	GOTEOS	FLUJO	CAUDAL ESTIMADO

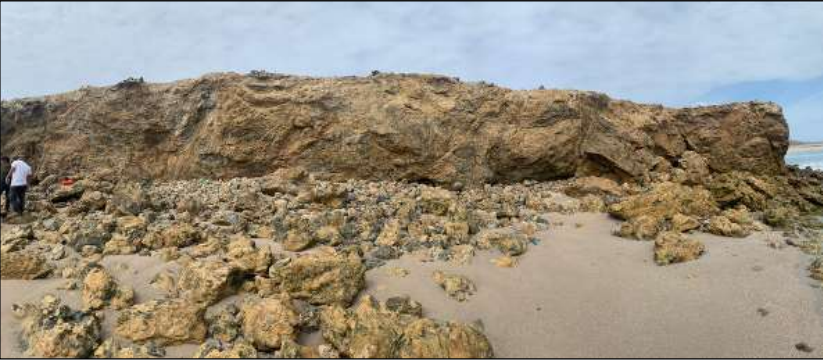
Dirección del talud: 88/180				RESISTENCIA "R" ESCLERÓMETRO					
FOTO

PROYECTO:	ANÁLISIS DE ESTABILIDAD DE TALUD DE LA CHOCOLATERA Y LA LOBERÍA		ESTACIÓN :	N° HOJA : 1	LOCALIZACIÓN :		Provincia	Santa Elena	
REALIZADO POR:	Cedeño Cedeño Jean Paul		HOJA/PLANO :	CÓDIGO : EG04			Cantón	Salinas	
FECHA:	17/1/2023		FOTOS :			COORDENADAS		Localidad	La Chocolatera
LITOLOGÍA: Lutita silicificada/Roca brecha de falla	NATURALEZA: Sedimentaria	POTENCIA: 3-4m	DEPÓSITOS SUPERFICIALES: Arena de playa	MORFOLOGÍA: Riscos/Peñascos		ESPESOR: 3-4 m		X :	498923,6
ESTRUCTURAS	PLIEGUES	FALLAS: fallas conjugadas			OTROS		Y :		9757999,1
FRAGMENTACIÓN	BLOQUES Jv Juntas/m3	MUY GRANDES < 1	GRANDES 1 - 3	MEDIOS 3 - 10	PEQUEÑOS 10 - 30	MUY PEQUEÑOS > 30	MUY BRECHIFICADA > 60		
GRADO DE METEORIZACIÓN	SANA I	ALGO METEORIZADA II	MED. METEORIZADA III	MUY METEORIZADA IV	COMPL. METEORIZADA V		SUELO RESIDUAL VI		
HIDROGEOLOGÍA	SIN PRESENCIA DE AGUA		SECO (CON SEÑALES DE AGUA)	HÚMEDO	GOTEOS	FLUJO	CAUDAL ESTIMADO

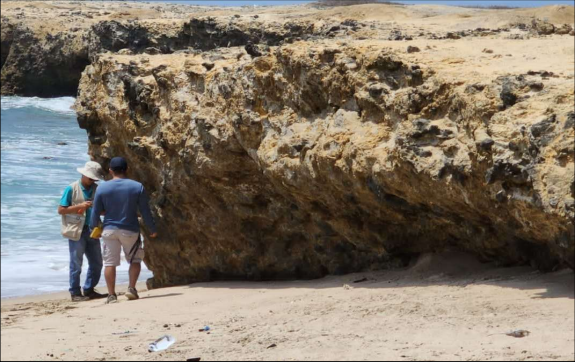
Dirección del talud: 55/170					RESISTENCIA "R" ESCLERÓMETRO					
FOTO

PROYECTO:	ANÁLISIS DE ESTABILIDAD DE TALUD DE LA CHOCOLATERA Y LA LOBERÍA		ESTACIÓN :	N° HOJA :	1		LOCALIZACIÓN :	Provincia	Santa Elena	
				CÓDIGO :	EG05			Cantón	Salinas	
REALIZADO POR:	Cedeño Cedeño Jean Paul		HOJA/PLANO :			COORDENADAS	Localidad	La Chocolatera		
FECHA:	22/12/2022			FOTOS :			X :	499096,5		
LITOLOGÍA: Lutita silicificada/Roca brecha de falla	NATURALEZA: Sedimentaria		POTENCIA: 3-4m		DEPÓSITOS SUPERFICIALES: No presenta		MORFOLOGÍA: Riscos/Peñascos	Y :	9758076,8	
						Z :				
ESTRUCTURAS	PLIEGUES		FALLAS: fallas conjugadas		OTROS					
FRACTURACIÓN	BLOQUES Jv Juntas/m3		MUY GRANDES < 1	GRANDES 1 - 3	MEDIOS 3 - 10	PEQUEÑOS 10 - 30	MUY PEQUEÑOS > 30	MUY BRECHIFICADA > 60		
GRADO DE METEORIZACIÓN	SANA I	ALGO METEORIZADA II	MED. METEORIZADA III		MUY METEORIZADA IV	COMPL. METEORIZADA V		SUELO RESIDUAL VI		
HIDROGEOLOGÍA	SIN PRESENCIA DE AGUA		SECO (CON SEÑALES DE AGUA)		HÚMEDO	GOTEOS	FLUJO	CAUDAL ESTIMADO

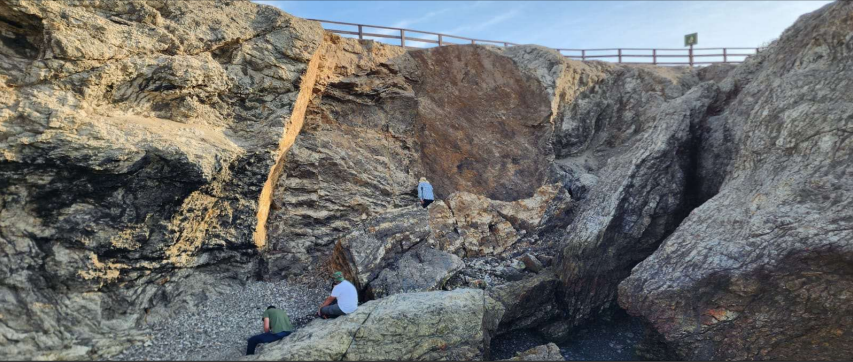
Dirección del talud: 81/90					RESISTENCIA "R" ESCLERÓMETRO				
FOTO

PROYECTO:	ANÁLISIS DE ESTABILIDAD DE TALUD DE LA CHOCOLATERA Y LA LOBERÍA		ESTACIÓN :		N° HOJA : 1	LOCALIZACIÓN :	Provincia	Santa Elena	
					CÓDIGO : LOB-01		Cantón	Salinas	
REALIZADO POR:	Cedeño Cedeño Jean Paul		HOJA/PLANO :				Localidad	La Lobería	
FECHA:	17/1/2023		FOTOS :				COORDENADAS	X : 500440,8	
LITOLOGÍA: Lutita con bandeados de sílice, roca tipo chert, clastos angulos a subangulosos, baja esfericidad		NATURALEZA: Sedimentaria		POTENCIA: 4,5m	DEPÓSITOS SUPERFICIALES: No presenta		MORFOLOGÍA: Talud de playa	ESPESOR: 3-4 m	
ESTRUCTURAS		PLIEGUES		FALLAS: fallas conjugadas		OTROS			
FRACTURACIÓN		BLOQUES Jv Juntas/m3	MUY GRANDES < 1	GRANDES 1 - 3	MEDIOS 3 - 10	PEQUEÑOS 10 - 30	MUY PEQUEÑOS > 30	MUY BRECHIFICADA > 60	
GRADO DE METEORIZACIÓN		SANA I	ALGO METEORIZADA II	MED. METEORIZADA III	MUY METEORIZADA IV		COMPL. METEORIZADA V	SUELO RESIDUAL VI	
HIDROGEOLOGÍA		SIN PRESENCIA DE AGUA		SECO (CON SEÑALES DE AGUA)		HÚMEDO	GOTEOS	FLUJO	CAUDAL ESTIMADO
